神奈川県逗子市のがけ崩れをふまえた急傾斜地(がけ地)の点検を行う際のポイント

◆がけ崩れの概要

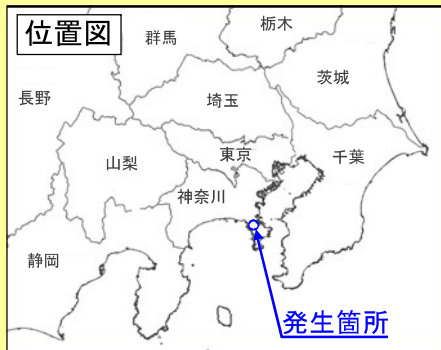
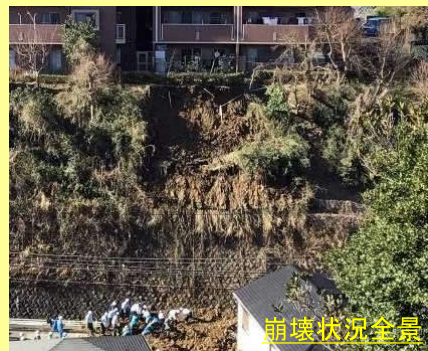
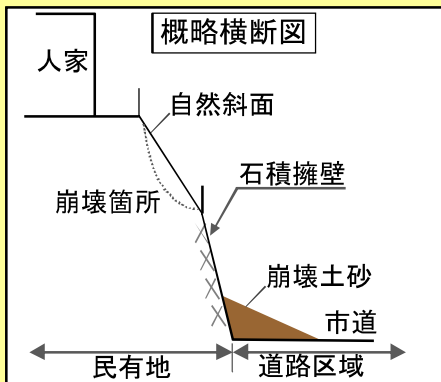
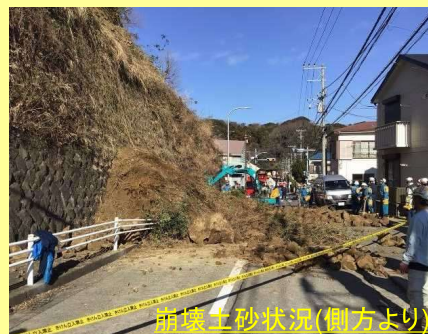
発生日時: 令和2年2月5日 8時頃

発生場所: 神奈川県逗子市池子

崩壊規模: 幅8~9m、長さ8m、深さ1m程度

被害状況: 死者1名(歩道歩行中に崩落土砂に巻き込まれ死亡)

- ①風化した凝灰岩(ぎょうかいがん: 火山灰が固まった岩石)が崩落したものと考えられる。
- ②植生が貧弱であるうえ、地表温度の変化や風の影響を受けやすく乾燥・湿潤を繰り返し受け易いなどの悪条件が重なったものと推察される。
