「実のなる木の植栽事業」生育状況シート — 植栽後5年経過の生育状況 —

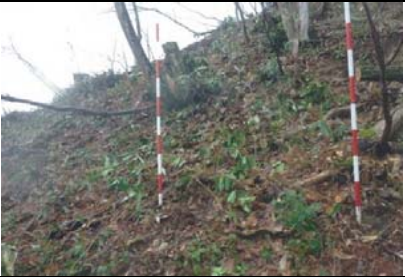
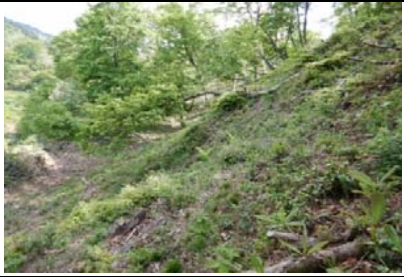
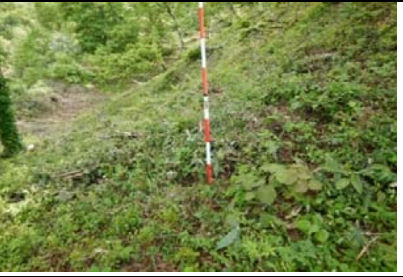
① コナラ 1.1m ② 植栽木の一部分が積雪等により枯損しており、補植(H30)したため、保育(下刈り)の継続が必要。
H26 2	富山市	亀谷	0.35ha	コナラ 1,000本

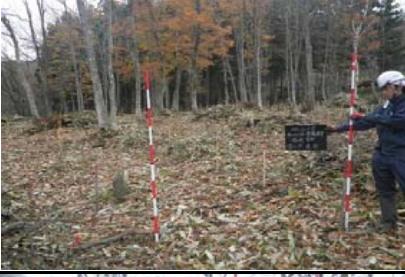
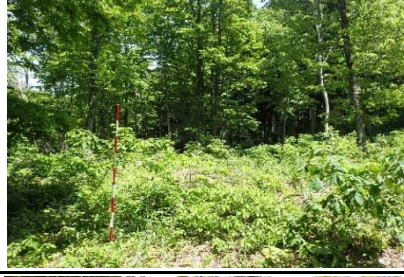
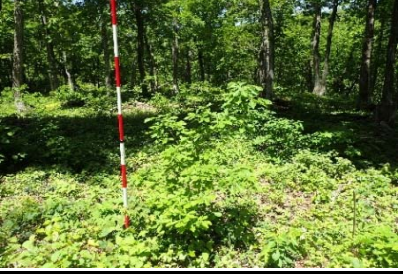
① コナラ 1.7m ② 植栽木は順調に生育し、成林が見込めることから、保育は完了とする。
H26 3	富山市	栃折	0.20ha	コナラ 1,000本

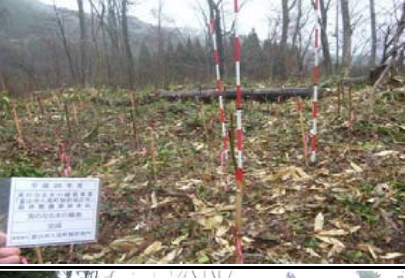
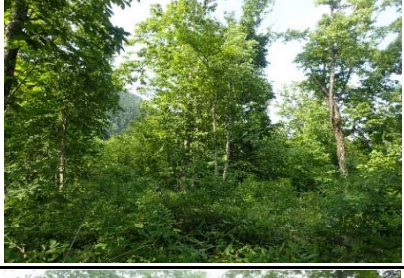
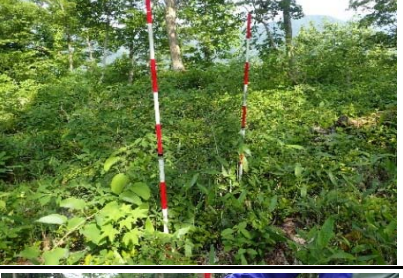
① コナラ 1.5m ② 植栽木は順調に生育し、成林が見込めることから、保育は完了とする。
H26 4	上市町	伊折	0.25ha	ミズナラ 500本

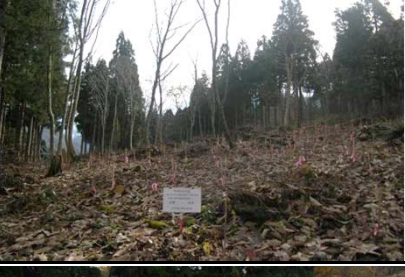
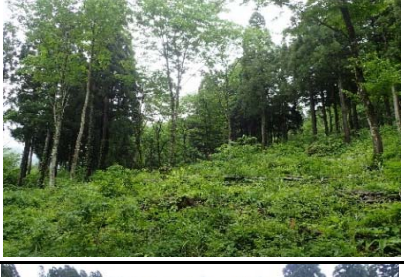
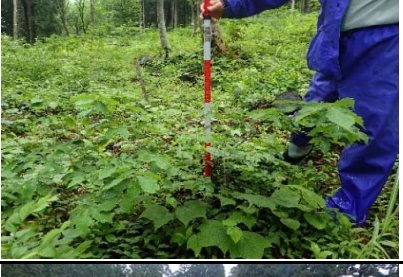
① ミズナラ 1.1m ② 一部成長の遅れが見られ、下草により成長阻害の恐れがあるため、保育(下刈り)の継続が必要。
H26 5	小矢部市	久利須	0.29ha	コナラ 300本

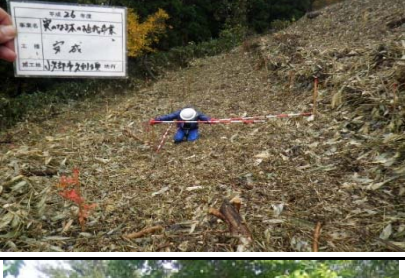
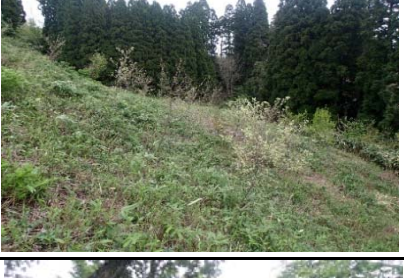
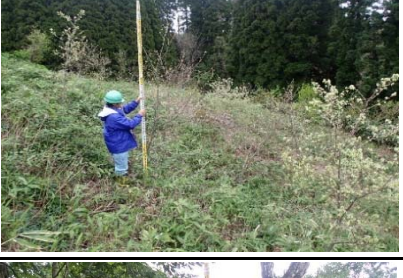
① コナラ 2.5m ② 植栽木の一部分が積雪等により枯損しており、補植(H30)したため、保育(下刈り)の継続が必要。
H26 6	南砺市	福光 (小坂)	1.00ha	ミズナラ 1,500本 クリ 1,500本

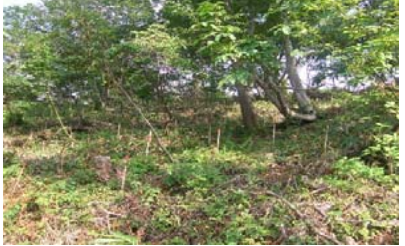
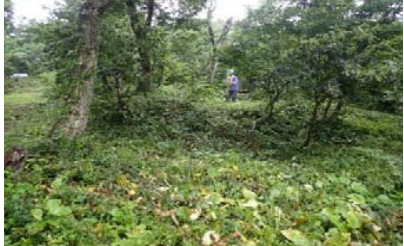
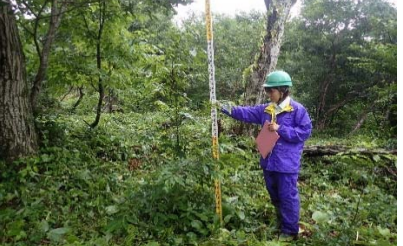
① ミズナラ 1.5m クリ 1.5m ② 植栽木が順調に生育し、成林が見込めることから、保育は完了とする。

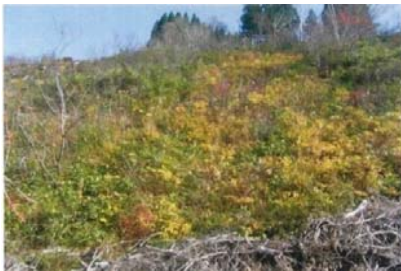
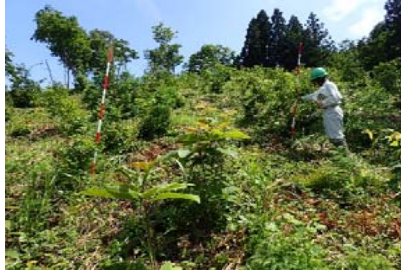
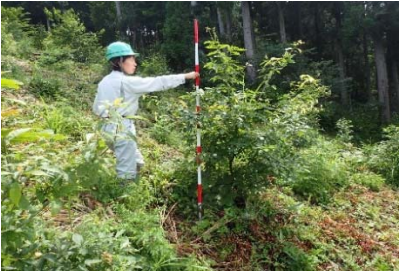
① ミズナラ 1.4m クリ 1.4m ブナ 0.8m ② 一部成長の遅れが見られ、下草により成長阻害の恐れがあるため、保育(下刈り)の継続が必要。
H26 7-2	南砺市	利賀 (上畠川東下)	1.46ha	ミズナラ 1,442本 クリ 506本 ブナ 967本

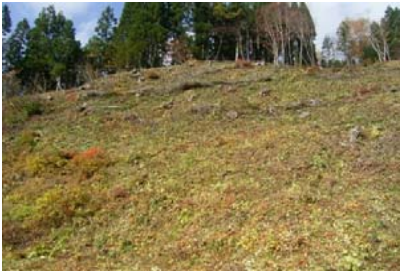
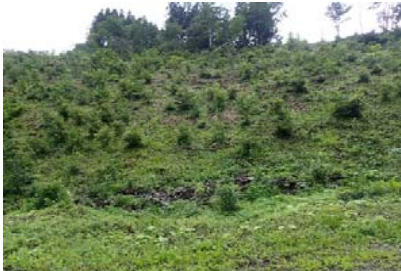
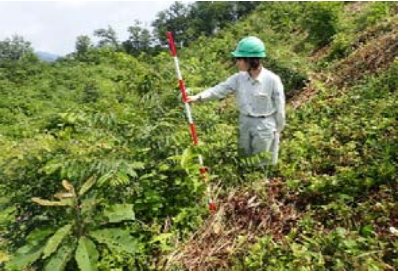
① ミズナラ 1.2m クリ 1.4m ブナ 1.0m ② 一部成長の遅れが見られ、下草により成長阻害の恐れがあるため、保育(下刈り)の継続が必要。
H26 8	南砺市	五箇山 (下島)	0.20ha	ミズナラ 400本

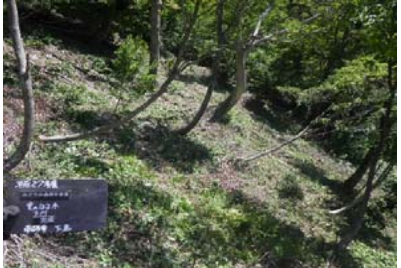
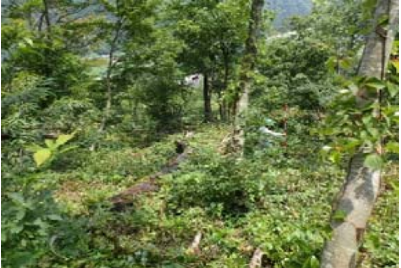
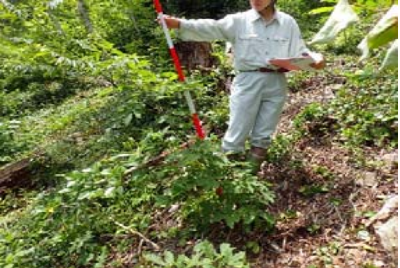
① ミズナラ 1.6m ② 植栽木が順調に生育し、成林が見込めることから、保育は完了とする。
