土砂災害警戒区域等の指定の公示に係る図書（その1）

| 様式-1 (急) 土砂災害警戒区域・土砂災害特別警戒区域 位置図 | 自然現象の種類 | 急傾斜地の崩壊 |
| | 箇所名 | 馬場(2) |
| | 所在地 | 富山県高岡市福岡町馬場、福岡町西、福岡町加茂 |

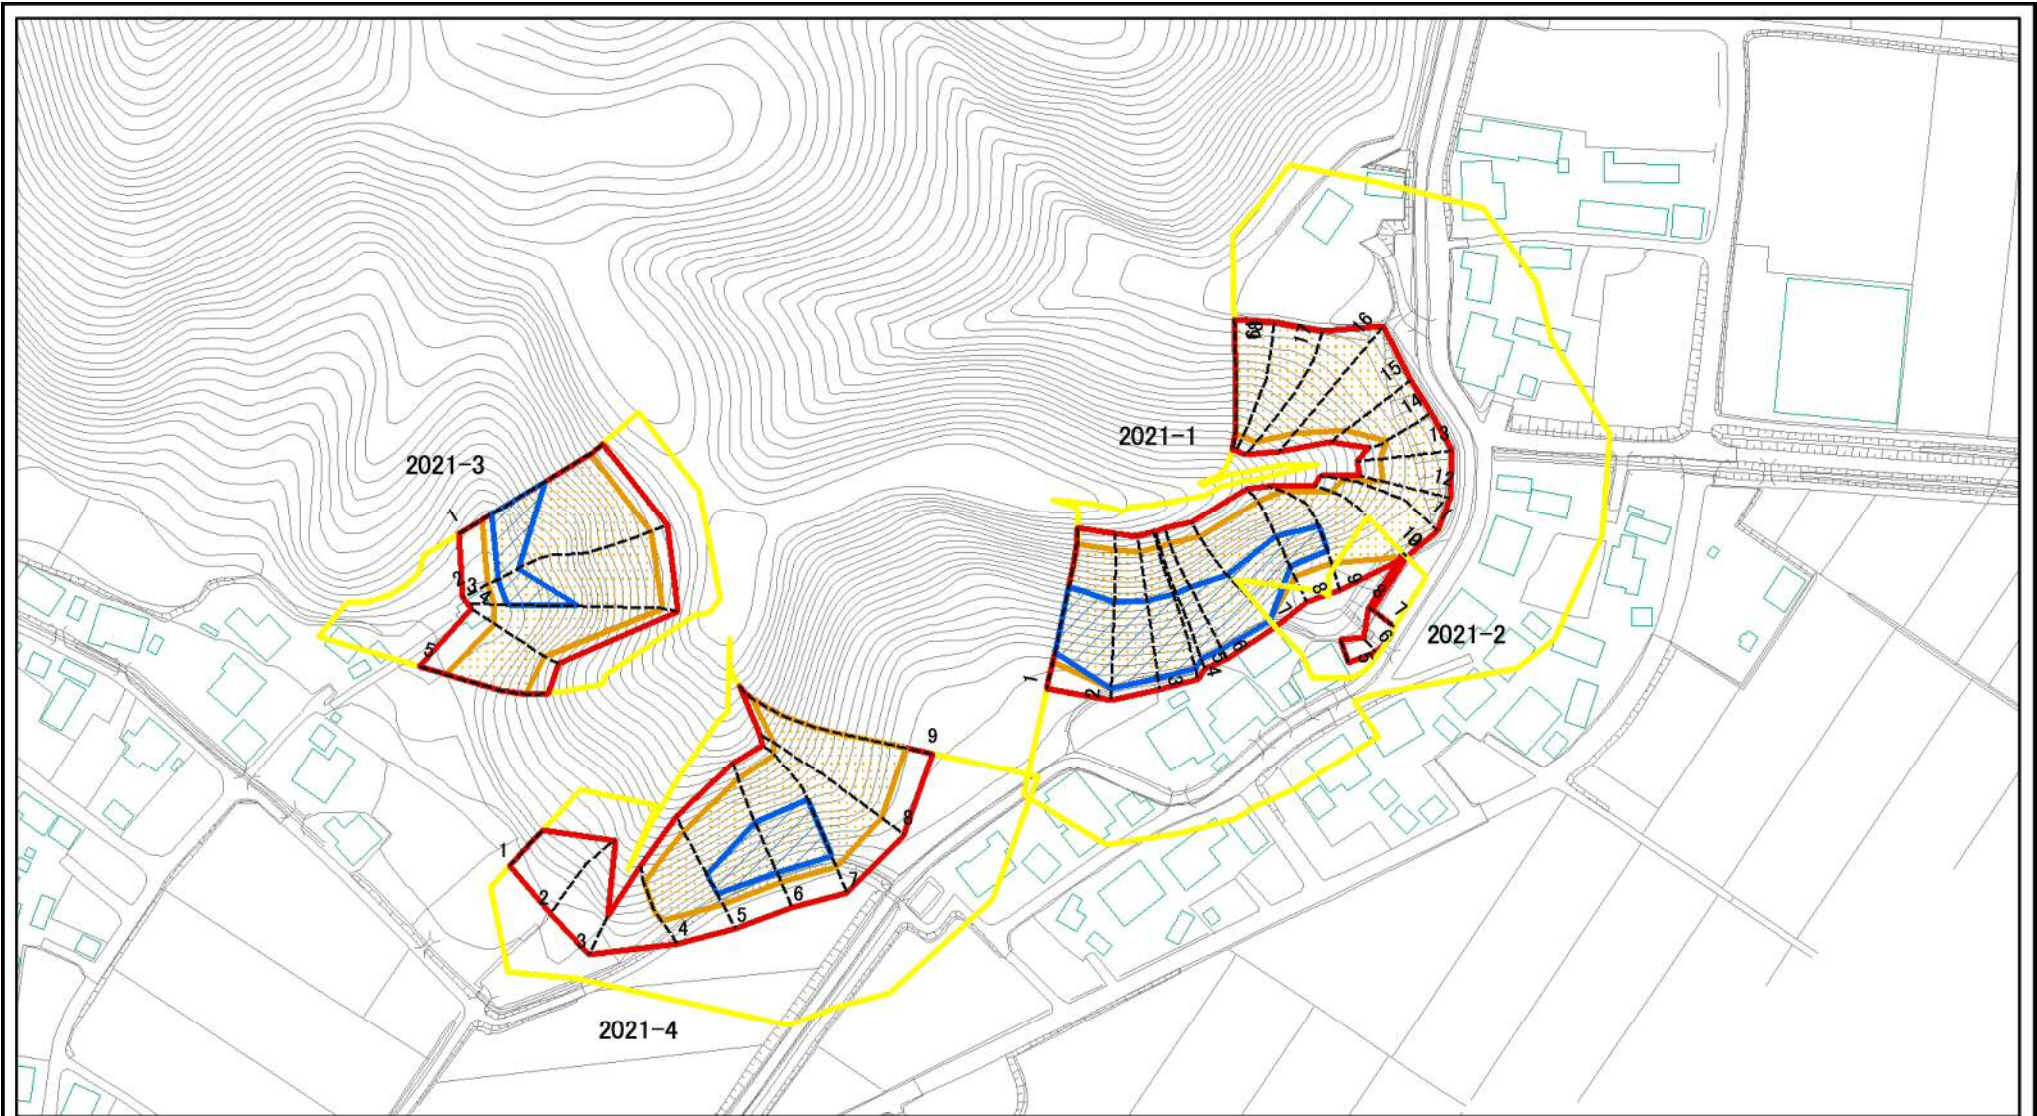
様式-2(急)
土砂災害警戒区域・土砂災害特別警戒区域
区域図(その1)

図中の数字は横断測線番号を示す

| 土砂災害防止法 施行令第三条の 基準に該当する 区域 | 土石等の(移動)高さが1m以下の場合、 土石等の移動による力が100kN/mを超える区域 土石等の堆積の高さが3mを超える区域 |

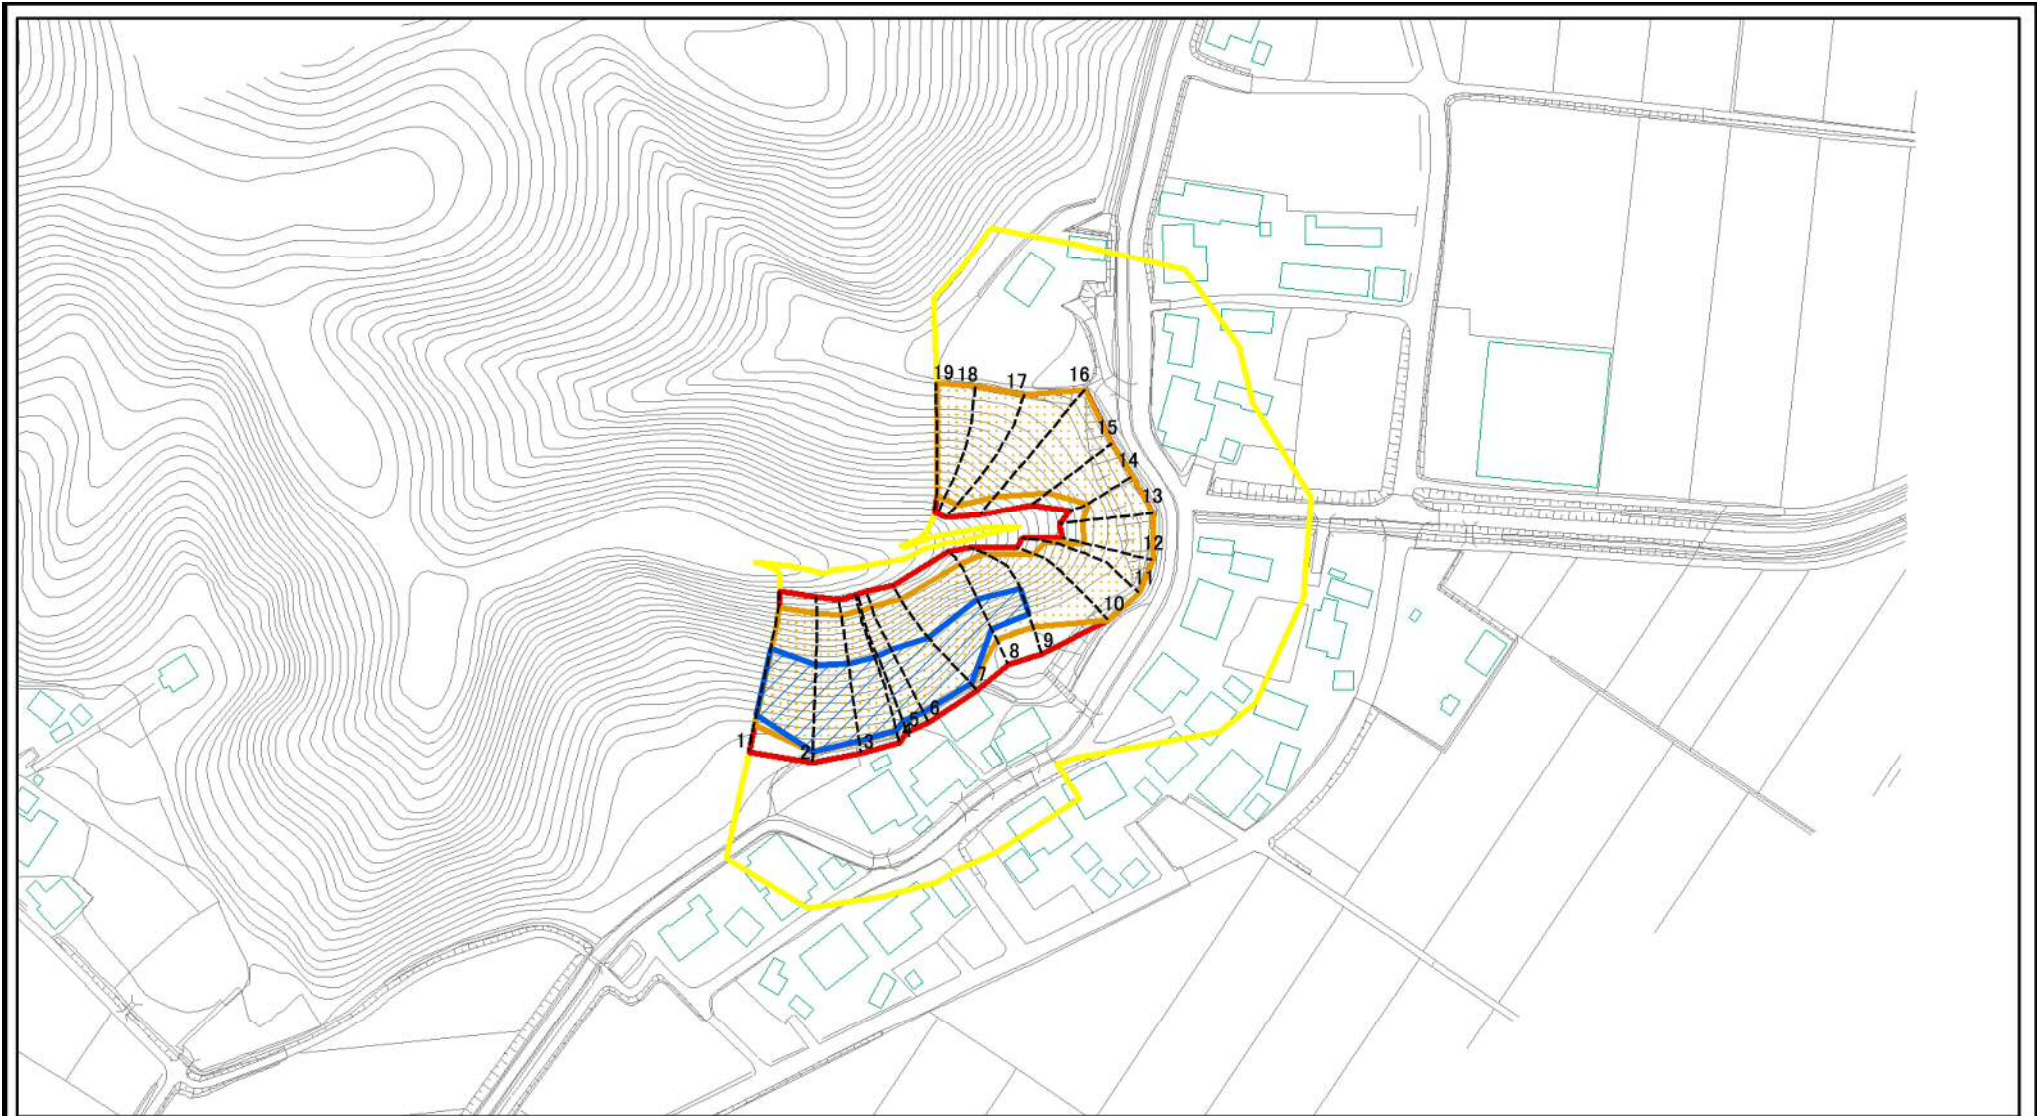
土砂災害警戒区域・土砂災害特別警戒区域
区域図(その2)

図中の数字は横断測線番号を示す

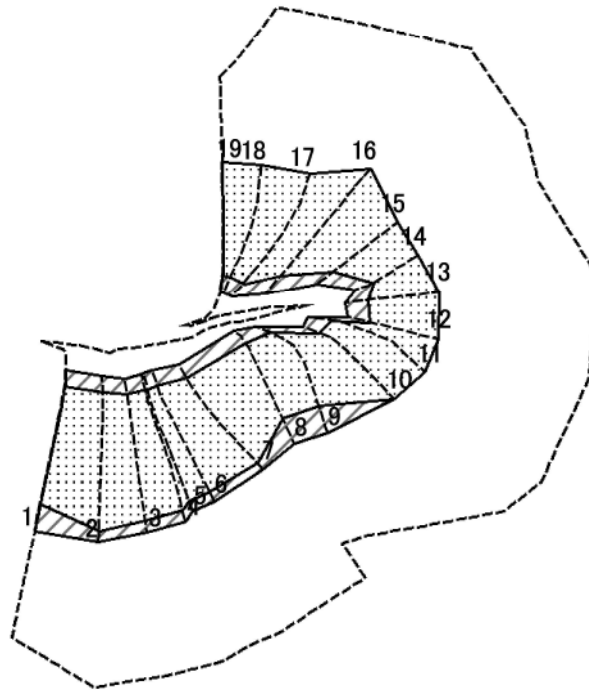
様式-2-2(急)
土砂災害特別警戒区域の区域区分図
(急傾斜地の崩壊に伴う土石等の移動により
建築物の地上部に作用すると想定される力)

図中の数字は横断測線番号を示す

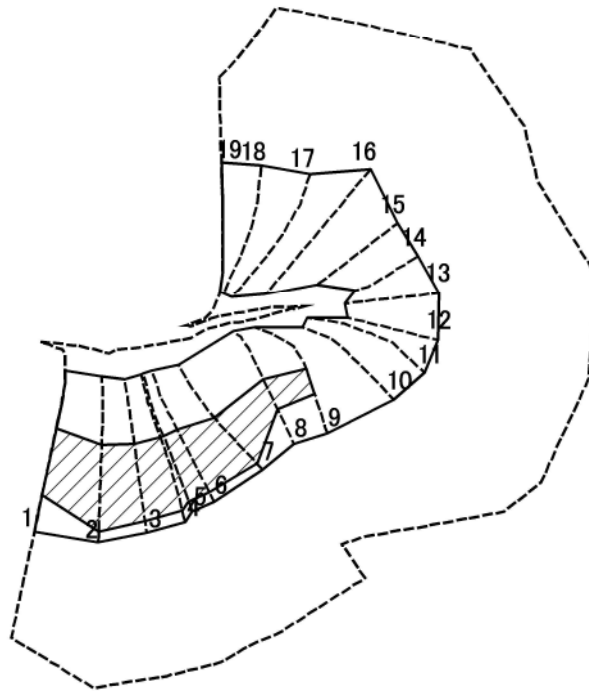
様式-2-3(急)
土砂災害特別警戒区域の区域区分図
(急傾斜地の崩壊に伴う土石等の堆積により
建築物の地上部に作用すると想定される力)

図中の数字は横断測線番号を示す

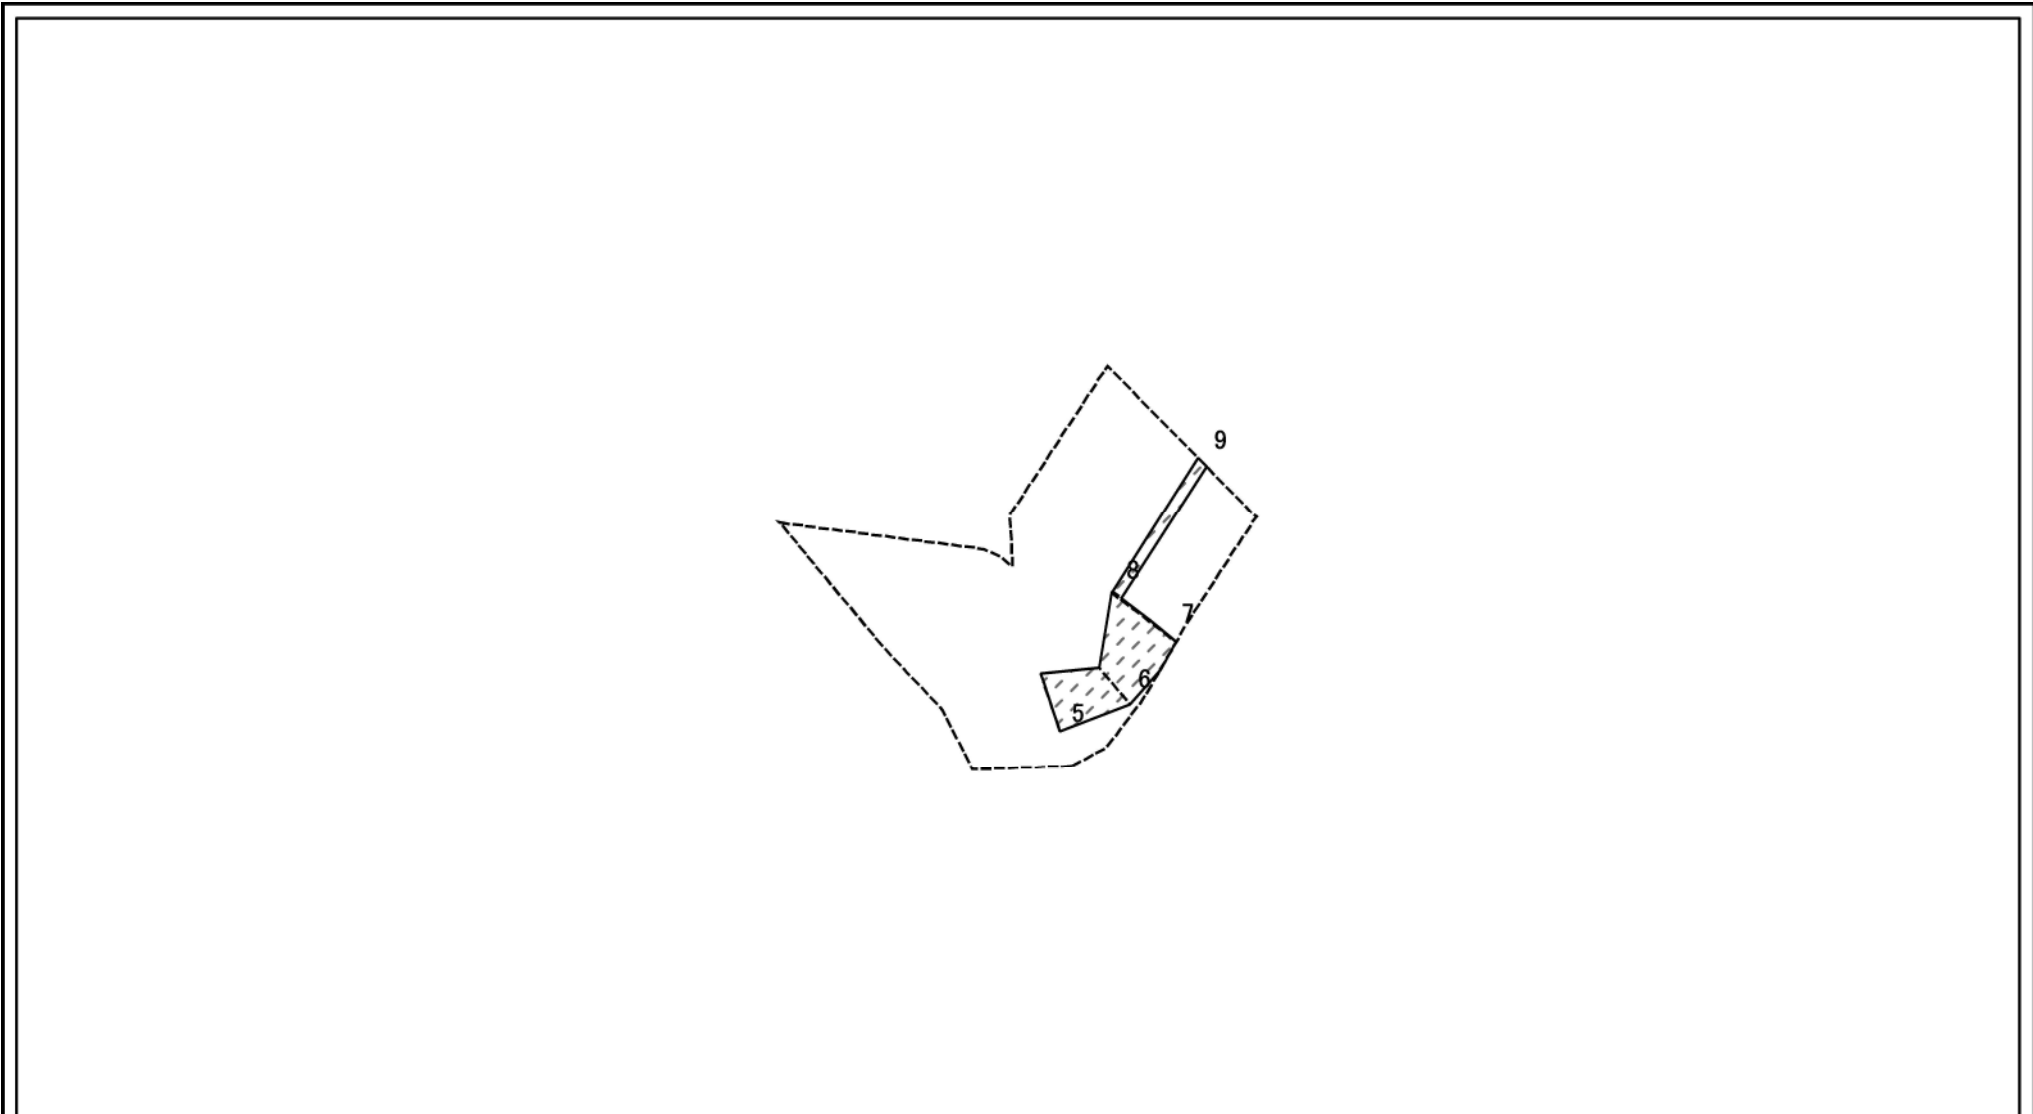
図中の数字は横断測線番号を示す

| 様式-2-2(急) 土砂災害特別警戒区域の区域区分図 (急傾斜地の崩壊に伴う土石等の移動により建築物の地上部に作用すると想定される力) | 土砂災害防止法施行令第二条の基準に該当する区域 | | N 縮尺 1:1,000 | 自然現象の種類 | 急傾斜地の崩壊 | 箇所番号 | 2021-2 |

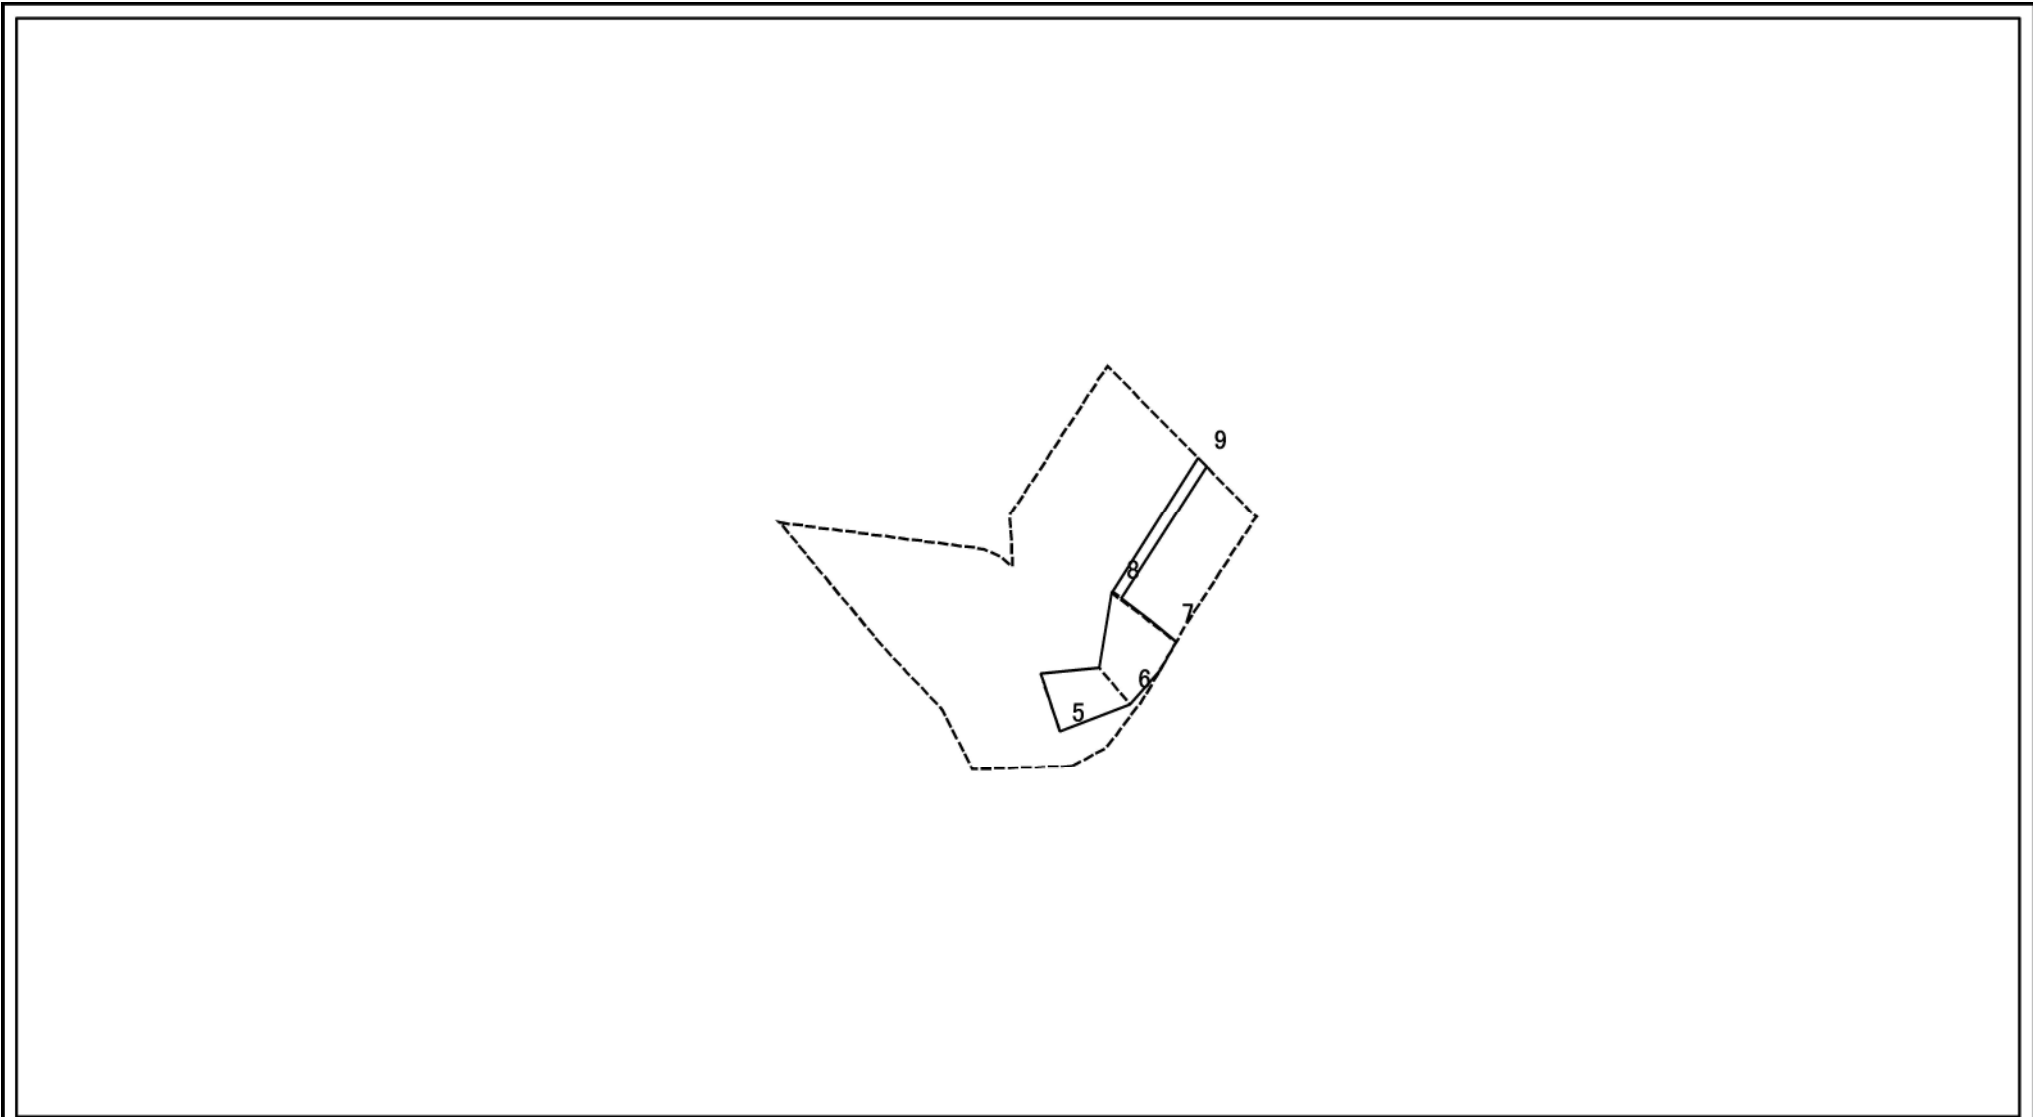
図中の数字は横断測線番号を示す

| 様式-2-3(急) 土砂災害特別警戒区域の区域区分図 (急傾斜地の崩壊に伴う土石等の堆積により建築物の地上部に作用すると想定される力) | 土砂災害防止法施行令第二条の基準に該当する区域 | | N 縮尺 1:1,000 | 自然現象の種類 | 急傾斜地の崩壊 | 箇所番号 | 2021-2 |

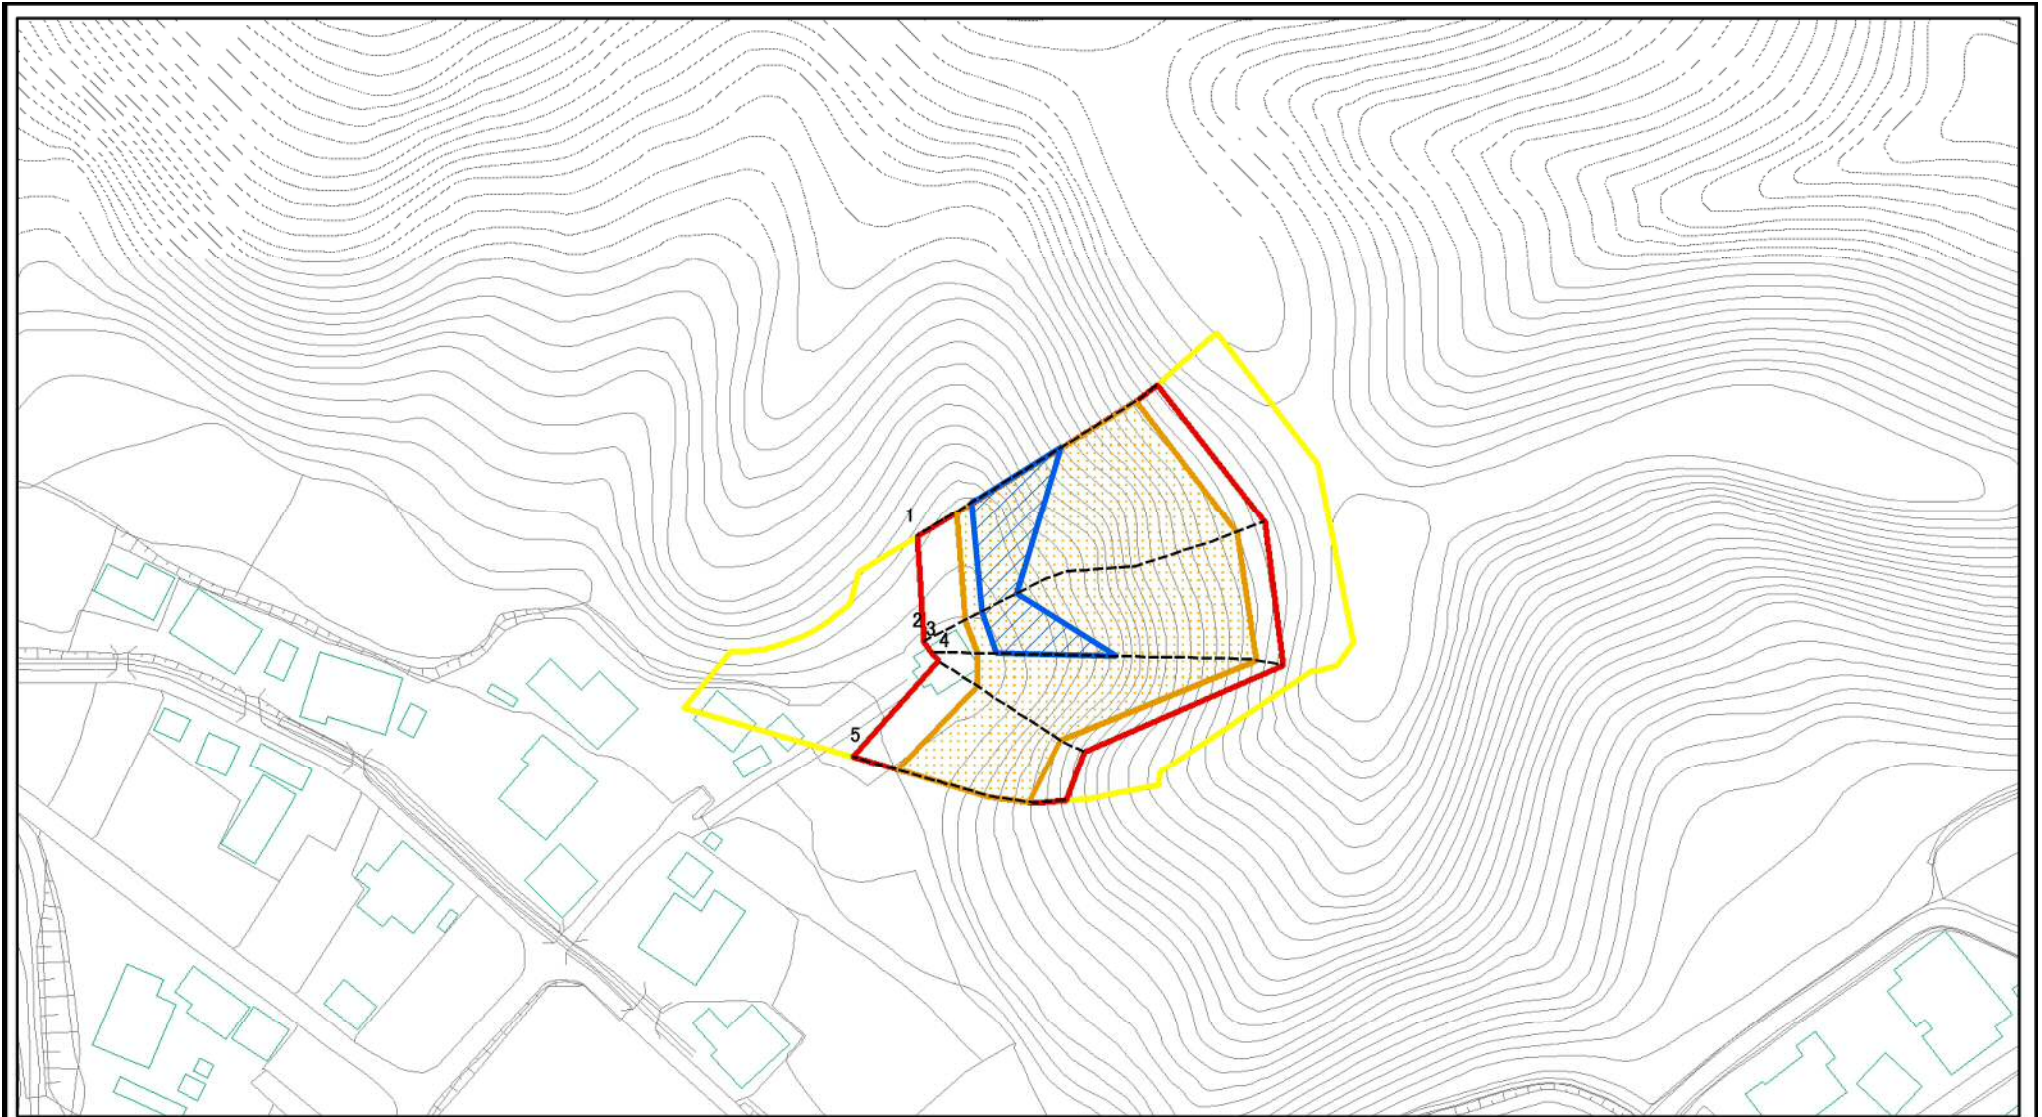
図中の数字は横断測線番号を示す

| 様式-2-1(急) 土砂災害警戒区域・土砂災害特別警戒区域 区域図(その2) | 土砂災害防止法施行令第二条の基準に該当する区域 | | N 縮尺 1:1,500 | 自然現象の種類 | 急傾斜地の崩壊 | 箇所番号 | 2021-3 |

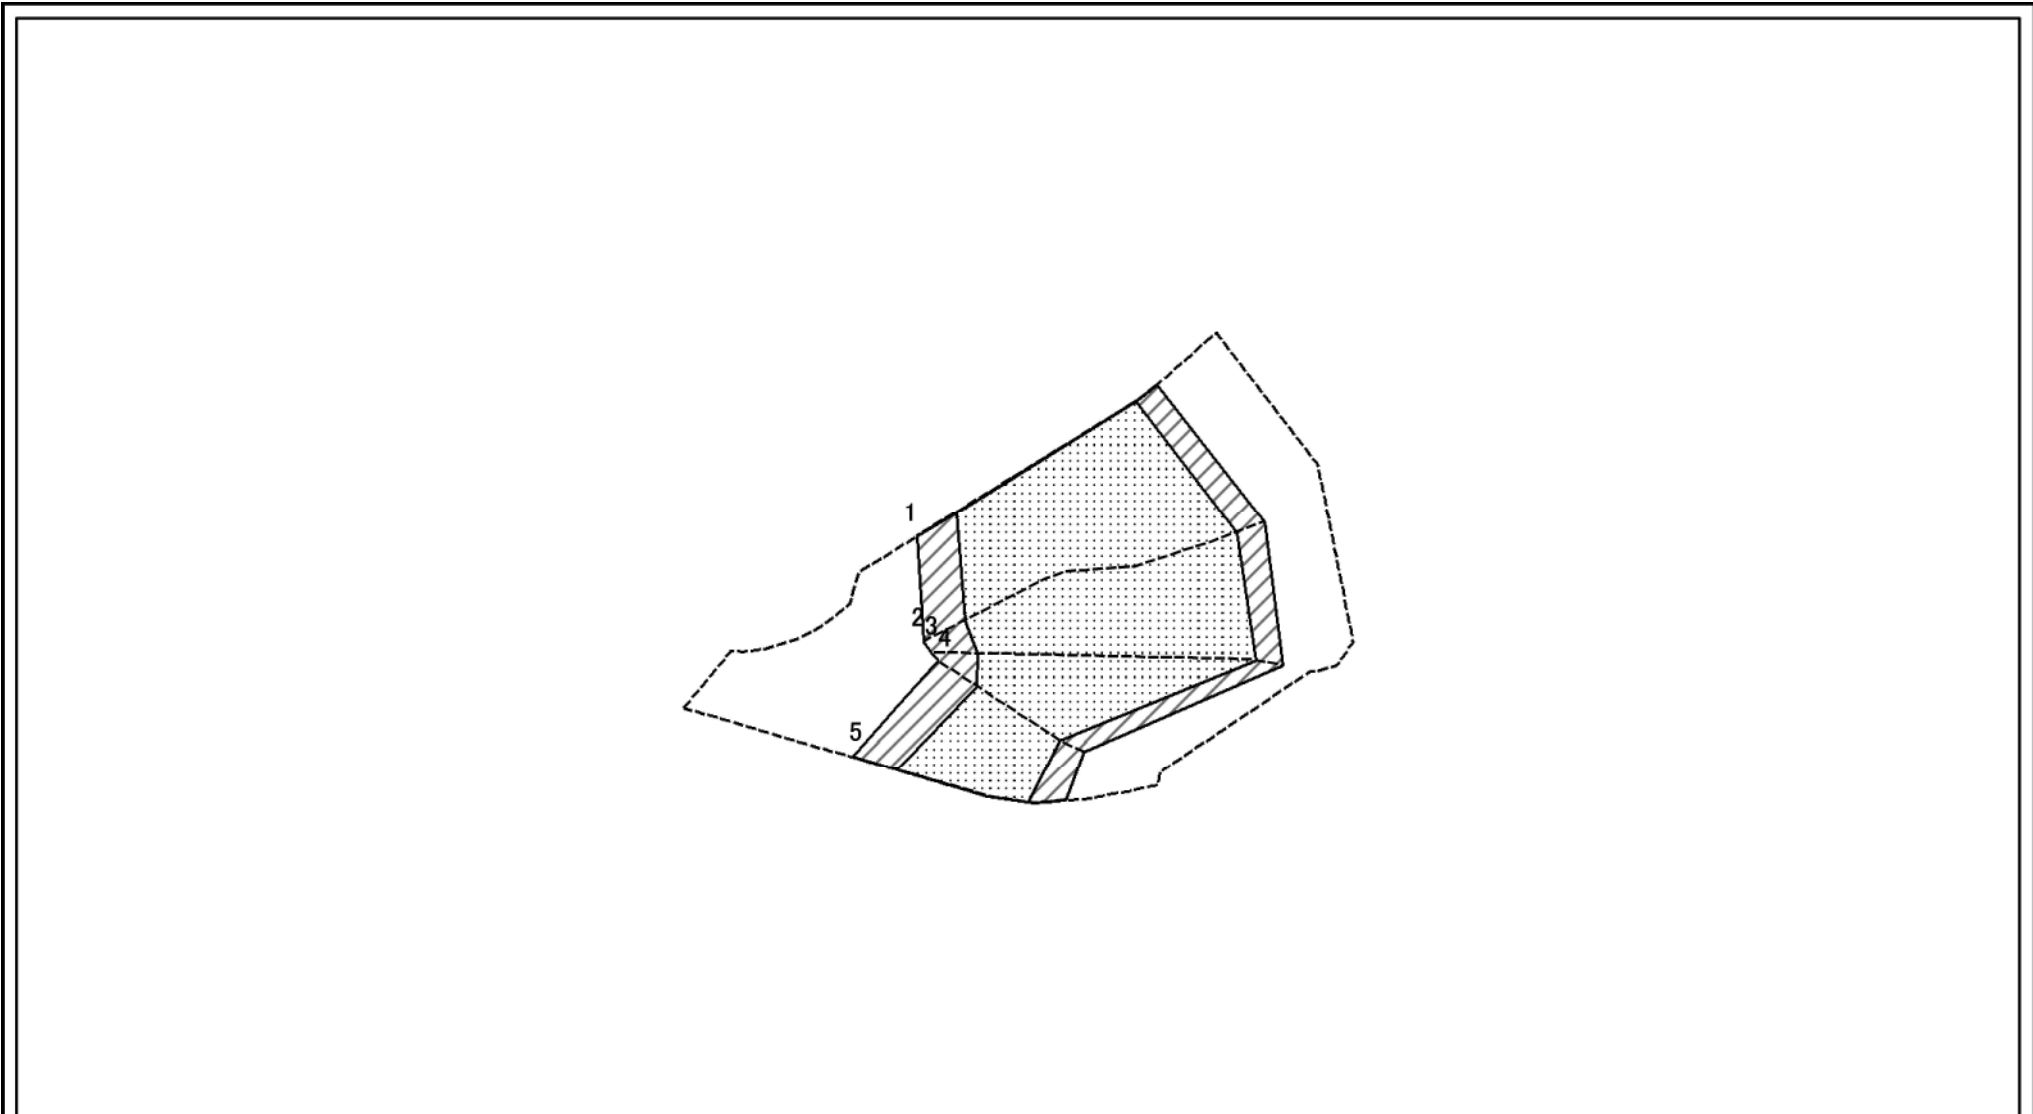
様式-2-2(急)
土砂災害特別警戒区域の区域区分図
(急傾斜地の崩壊に伴う土石等の移動により
建築物の地上部に作用すると想定される力)

図中の数字は横断測線番号を示す

| 土砂災害防止法 施行令第三条の 基準に該当する 区域 | 土石等の(移動)高さが1m以下の場合、 土石等の移動による力が100kN/mを超える区域 |

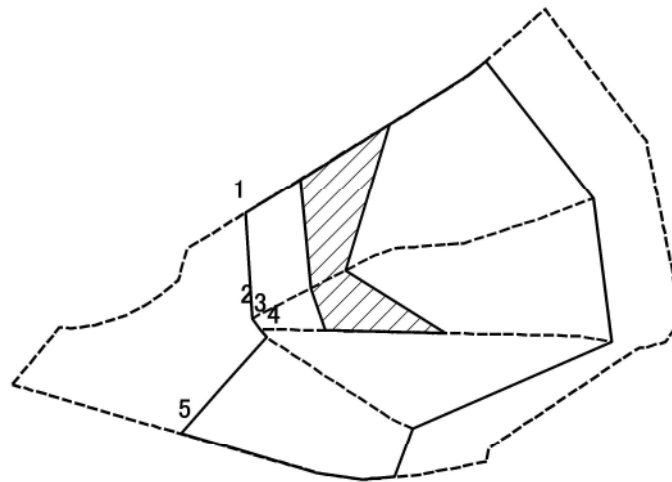
図中の数字は横断測線番号を示す

| 様式-2-3(急) 土砂災害特別警戒区域の区域区分図 (急傾斜地の崩壊に伴う土石等の堆積により建築物の地上部に作用すると想定される力) | 土砂災害防止法施行令第二条の基準に該当する区域 | | N 縮尺 1:1,500 | 自然現象の種類 | 急傾斜地の崩壊 | 箇所番号 | 2021-3 |

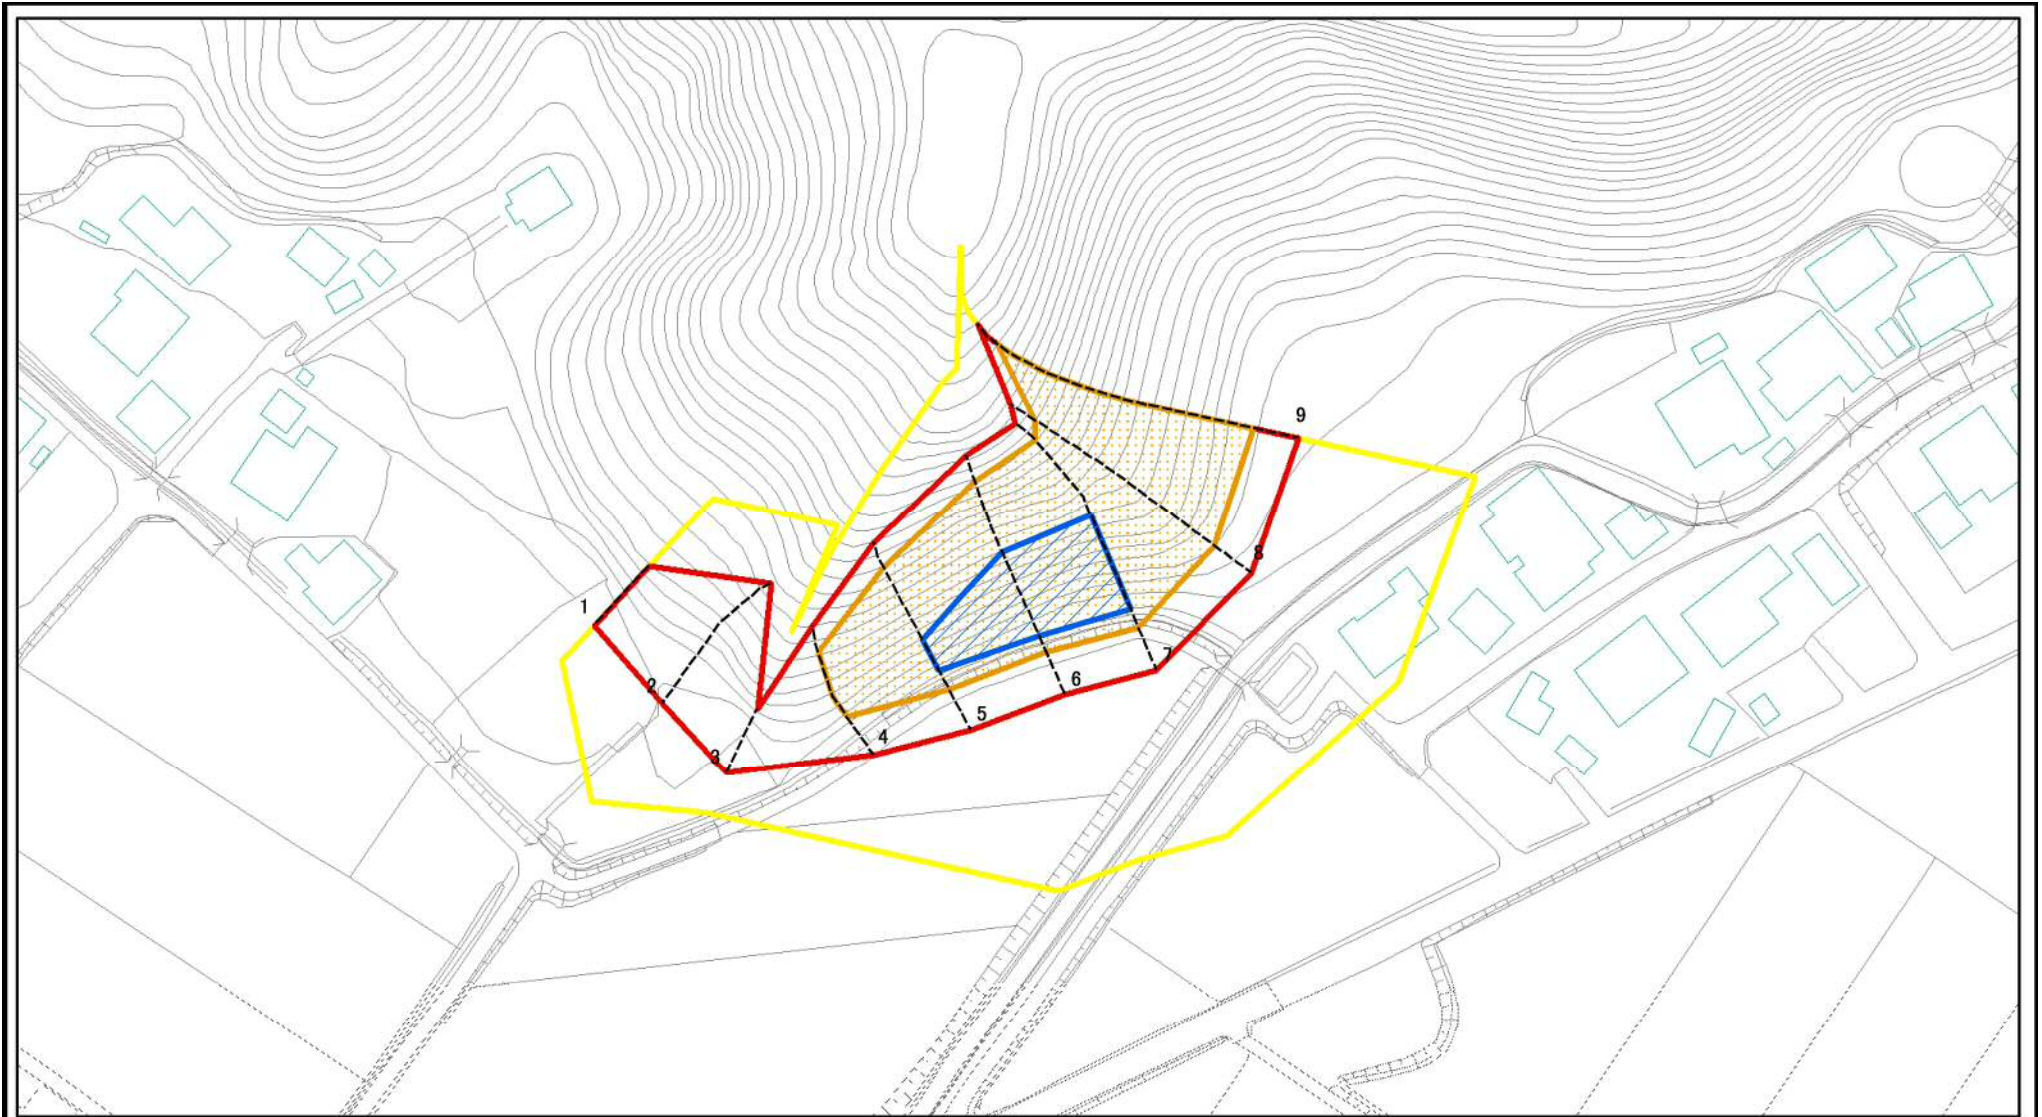
図中の数字は横断測線番号を示す

| 様式-2-1(急) 土砂災害警戒区域・土砂災害特別警戒区域 区域図(その2) | 土砂災害防止法施行令第二条の基準に該当する区域 | | N 縮尺 1:1,500 | 自然現象の種類 | 急傾斜地の崩壊 | 箇所番号 | 2021-4 |

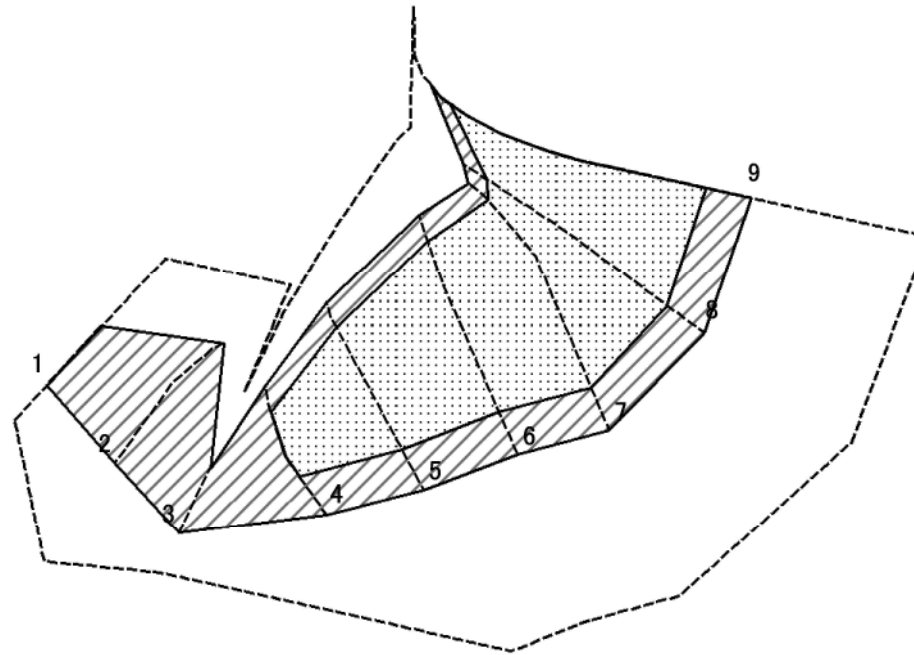
様式-2-2(急)
土砂災害特別警戒区域の区域区分図
(急傾斜地の崩壊に伴う土石等の移動により
建築物の地上部に作用すると想定される力)

図中の数字は横断測線番号を示す

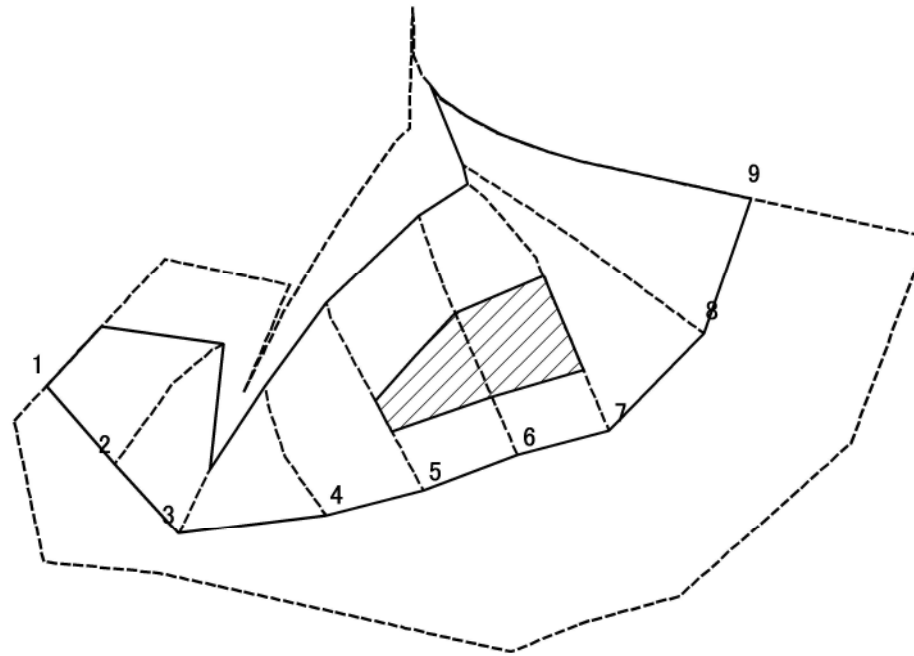
様式-2-3(急)
土砂災害特別警戒区域の区域区分図
(急傾斜地の崩壊に伴う土石等の堆積により
建築物の地上部に作用すると想定される力)

図中の数字は横断測線番号を示す
