土砂災害警戒区域等の指定の公示に係る図書(その1)

様式-1(急) 土砂災害警戒区域・土砂災害特別警戒区域 位置図	自然現象の種類	急傾斜地の崩壊
	箇所番号	1157
	箇所名	古府(3)
	所在地	富山県高岡市伏木古府

様式-3(急) 建築物の構造の規制に必要な衝撃に関する事項	自然現象の種類	急傾斜地の崩壊	箇所番号	1157
	告示番号		箇所名	古府(3)
	告示年月日		所在地	富山県高岡市伏木古府

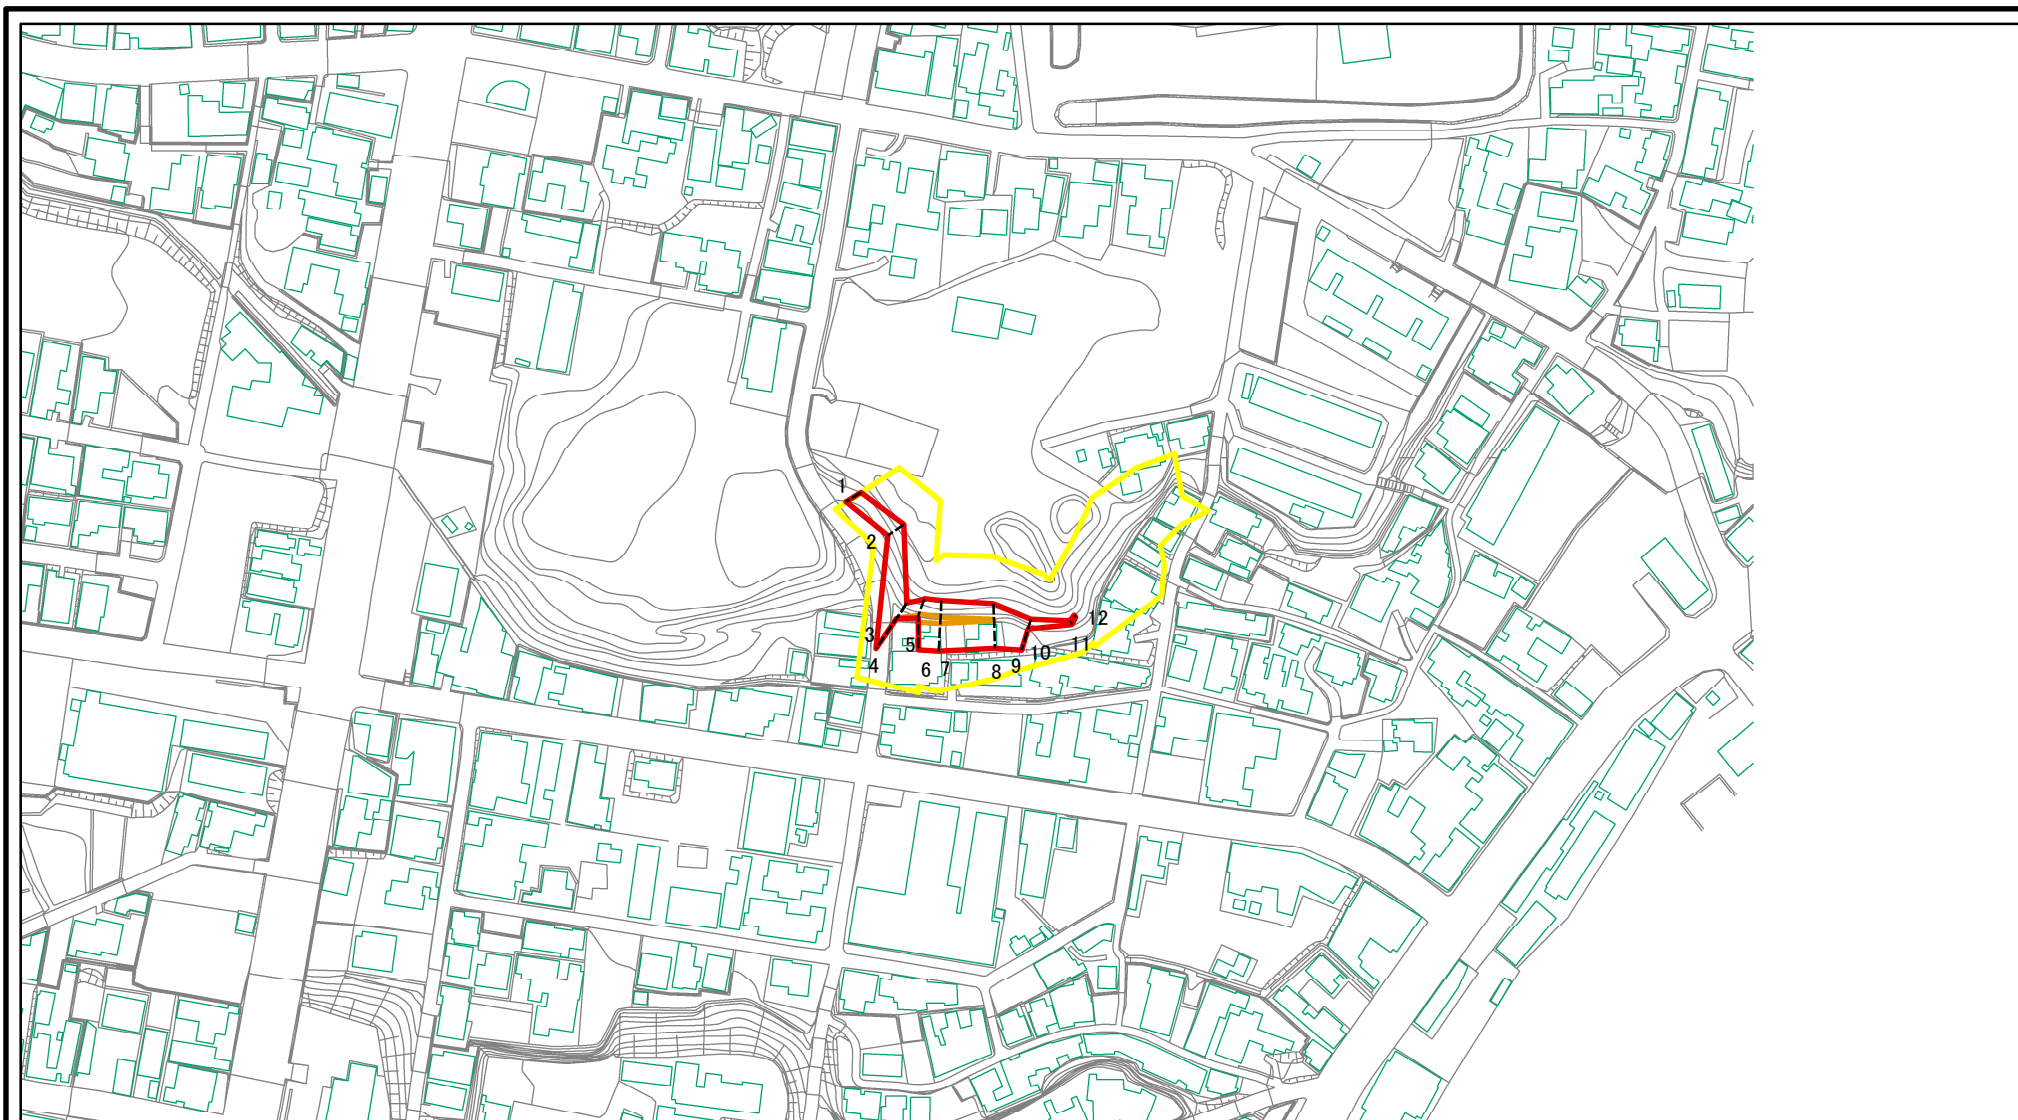
様式-2(急)

図中の数字は横断測線番号を示す

土砂災害警戒区域・土砂災害特別警戒区域

区域図(その1)

土砂災害防止法施行令第二条の基準に該当する区域

土砂災害防止法
施行令第三条の
基準に該当する
区域

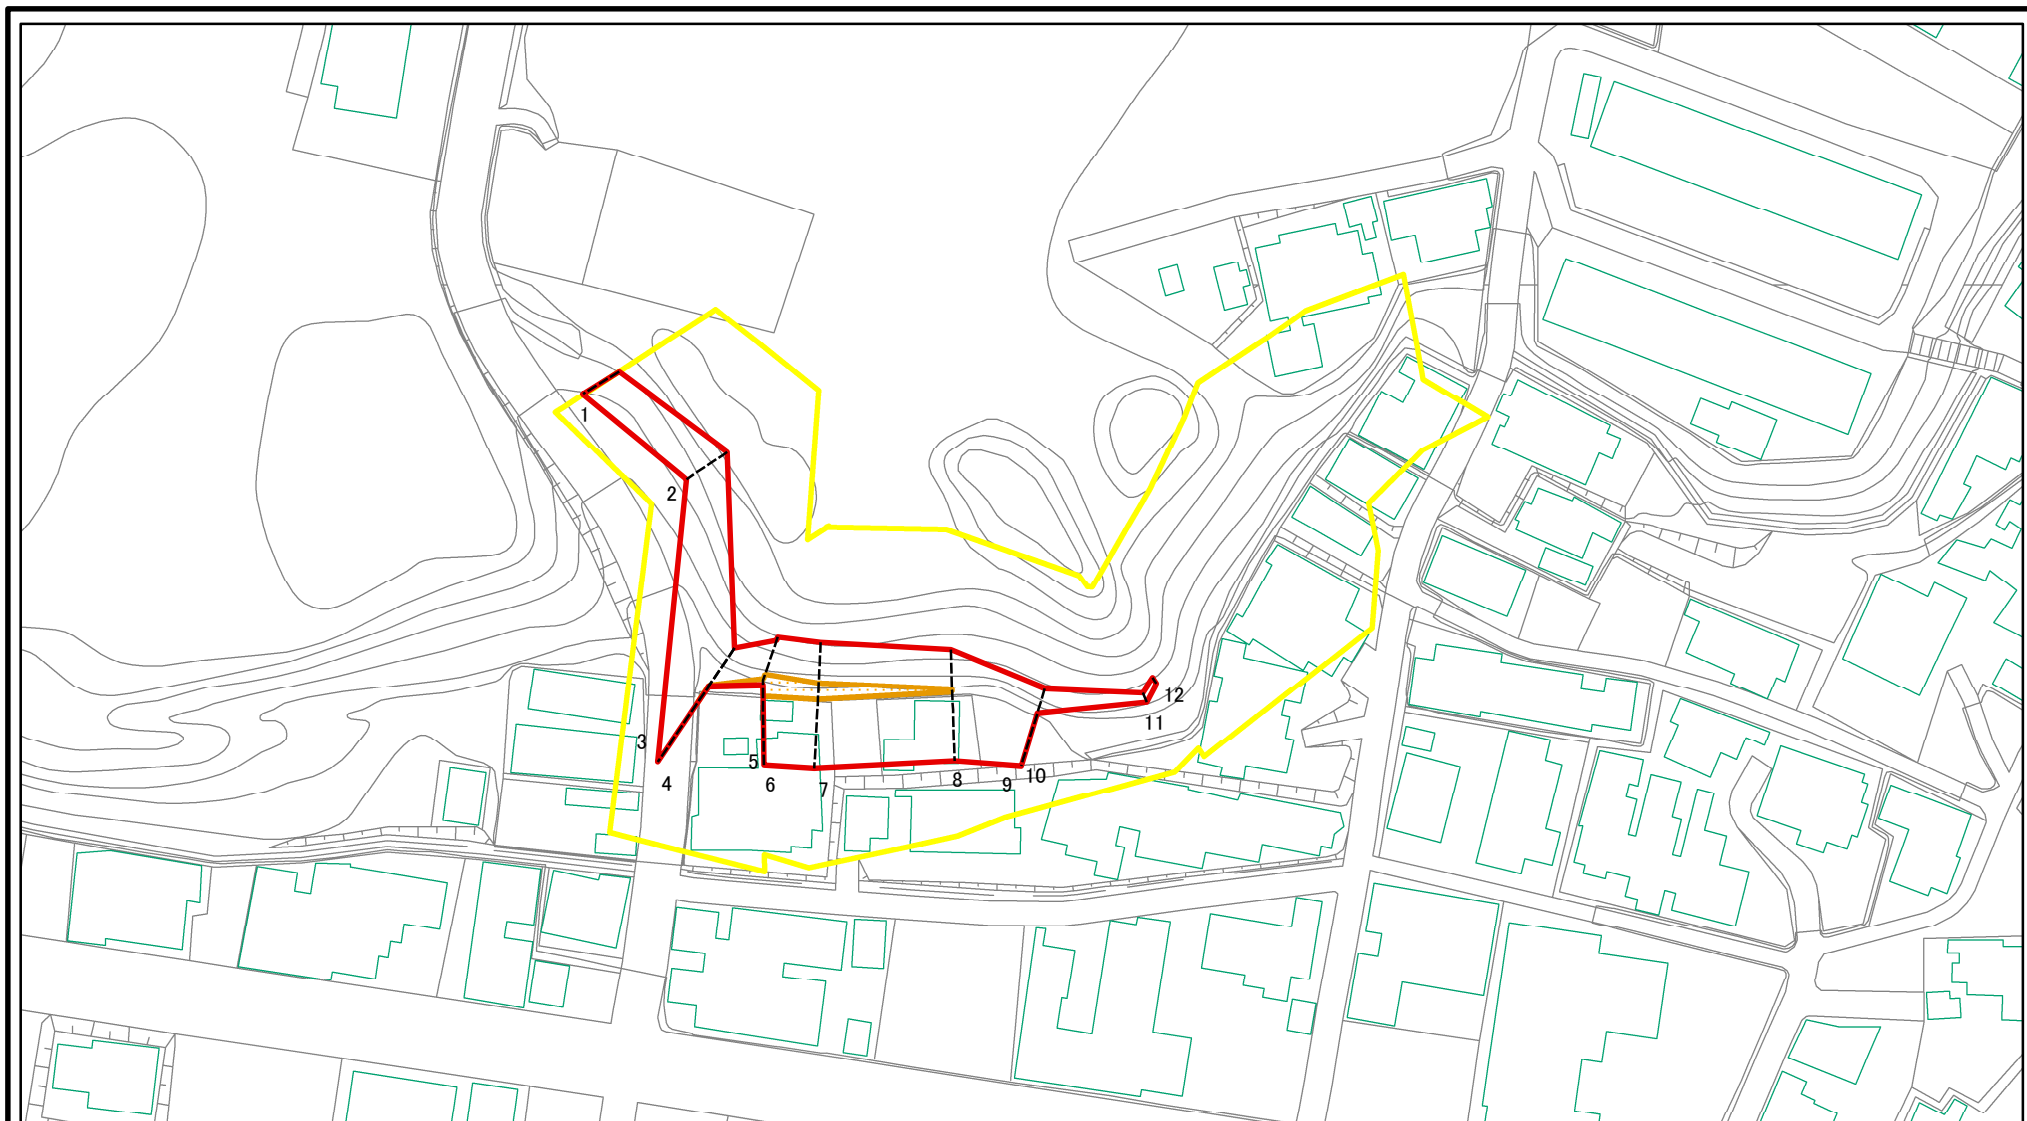
様式-2-1(急)

図中の数字は横断測線番号を示す

土砂災害警戒区域・土砂災害特別警戒区域

区域図(その2)

土砂災害防止法施行令第二条の基準に該当する区域

土砂災害防止法施行令第三条の基準に該当する区域

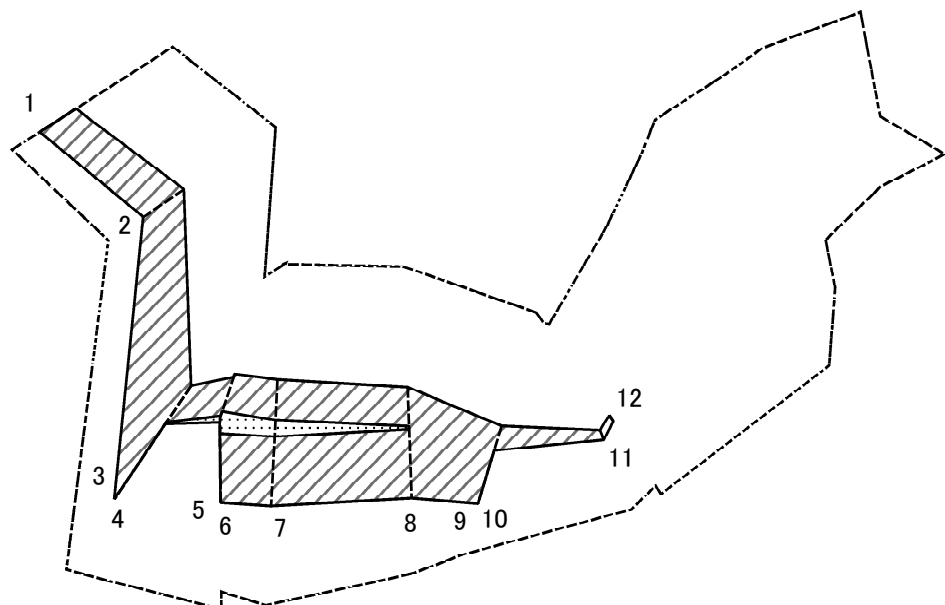
図中の数字は横断測線番号を示す

様式-2-2(急)
土砂災害特別警戒区域の区域区分図
(急傾斜地の崩壊に伴う土石等の移動により
建築物の地上部に作用すると想定される力)

土砂災害防止法施行令第二条の基準に該当する区域	
土砂災害防止法施行令第三条の基準に該当する区域	
それ以外の区域

横断測線の区間	土石等の移動により建築物の地上部に作用すると想定される力				土石等の堆積により建築物の地上部に作用すると想定される力				横断測線の区間	土石等の移動により建築物の地上部に作用すると想定される力				土石等の堆積により建築物の地上部に作用すると想定される力			
	土石等の(移動)高さが1m以下の場合、土石等の移動による力が100kN/m ² を超える区域		それ以外の区域		土石等の堆積の高さが3mを超える区域		それ以外の区域			土石等の(移動)高さが1m以下の場合、土石等の移動による力が100kN/m ² を超える区域		それ以外の区域		土石等の堆積の高さが3mを超える区域		それ以外の区域	
	力の大きさのうち最大のもの (kN/m ²)	土石等の高さ (m)	力の大きさのうち最大のもの (kN/m ²)	土石等の高さ (m)	力の大きさのうち最大のもの (kN/m ²)	土石等の高さ (m)	力の大きさのうち最大のもの (kN/m ²)	土石等の高さ (m)		力の大きさのうち最大のもの (kN/m ²)	土石等の高さ (m)	力の大きさのうち最大のもの (kN/m ²)	土石等の高さ (m)	力の大きさのうち最大のもの (kN/m ²)	土石等の高さ (m)	力の大きさのうち最大のもの (kN/m ²)	土石等の高さ (m)
1 ~ 2	-	-	61.15	1.00	-	-	10.64	1.99	~								
2 ~ 3	-	-	100.00	1.00	-	-	11.16	2.09	~								
3 ~ 4	110.19	1.00	100.00	1.00	-	-	11.16	2.09	~								
4 ~ 5	104.67	1.00	100.00	1.00	-	-	9.16	1.71	~								
5 ~ 6	111.05	1.00	100.00	1.00	-	-	12.01	2.24	~								
6 ~ 7	111.05	1.00	100.00	1.00	-	-	12.85	2.40	~								
7 ~ 8	108.81	1.00	100.00	1.00	-	-	12.85	2.40	~

8 ~ 9	-	-	100.00	1.00	-	-	9.80	1.83	~								
9 ~ 10	-	-	84.47	1.00	-	-	9.80	1.83	~								
10 ~ 11	-	-	84.47	1.00	-	-	9.80	1.83	~								
11 ~ 12	-	-	67.09	1.00	-	-	10.85	2.03	~								
12 ~ 13	-	-	-	-	-	-	-	-	~								
13 ~ 14	-	-	-	-	-	-	-	-	~								
14 ~ 15	-	-	-	-	-	-	-	-	~								
15 ~ 16	-	-	-	-	-	-	-	-	~								
16 ~ 17	-	-	-	-	-	-	-	-	~								
17 ~ 18	-	-	-	-	-	-	-	-	~								
18 ~ 19	-	-	-	-	-	-	-	-	~								
19 ~ 20	-	-	-	-	-	-	-	-	~								
20 ~ 21	-	-	-	-	-	-	-	-	~								
~									~								
~									~								
~									~								
~									~								
~									~								
~									~

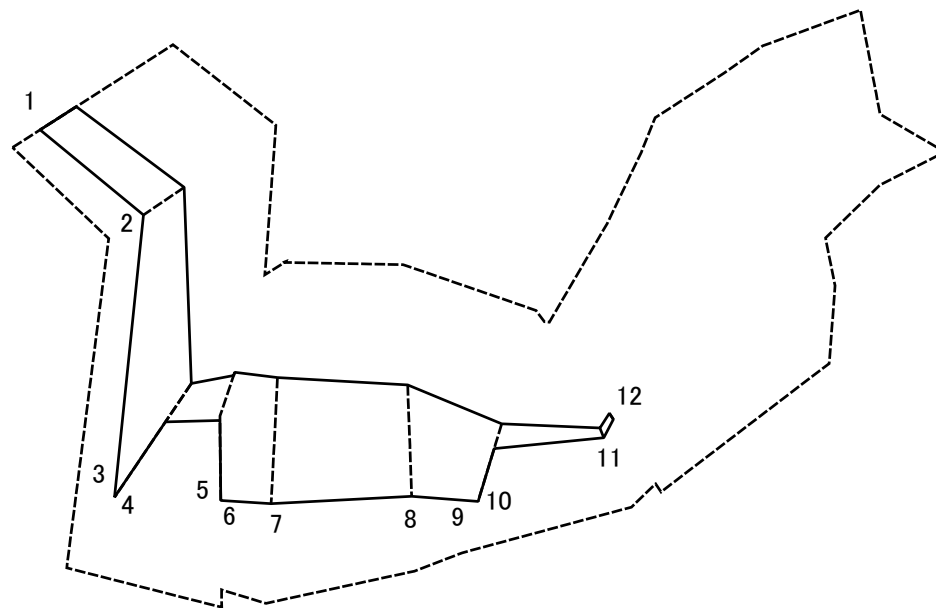
図中の数字は横断測線番号を示す

様式-2-3(急)
土砂災害特別警戒区域の区域区分図
(急傾斜地の崩壊に伴う土石等の堆積により
建築物の地上部に作用すると想定される力)

土砂災害防止法施行令第二条の基準に該当する区域	
土砂災害防止法施行令第三条の基準に該当する区域	
それ以外の区域
