土砂災害警戒区域等の指定の公示に係る図書（その1）

様式 - 1 (急)
土砂災害警戒区域・土砂災害特別警戒区域
位置図

自然現象の種類	急傾斜地の崩壊
箇所番号	1403
箇所名	上田子(7)
所在地	富山県氷見市上田子

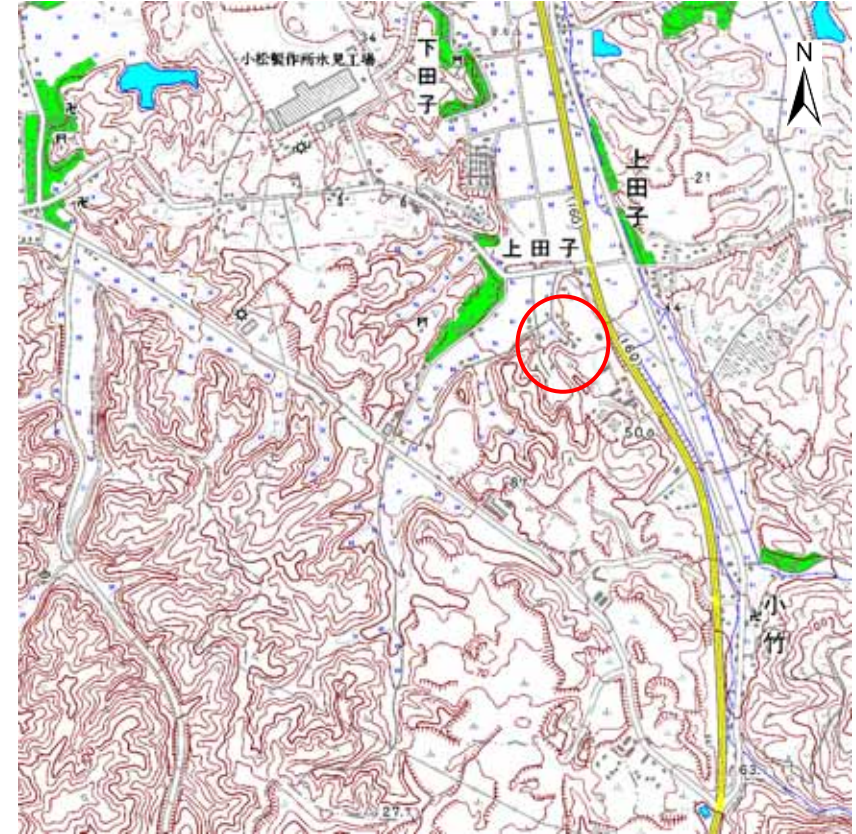
(1/25,000)

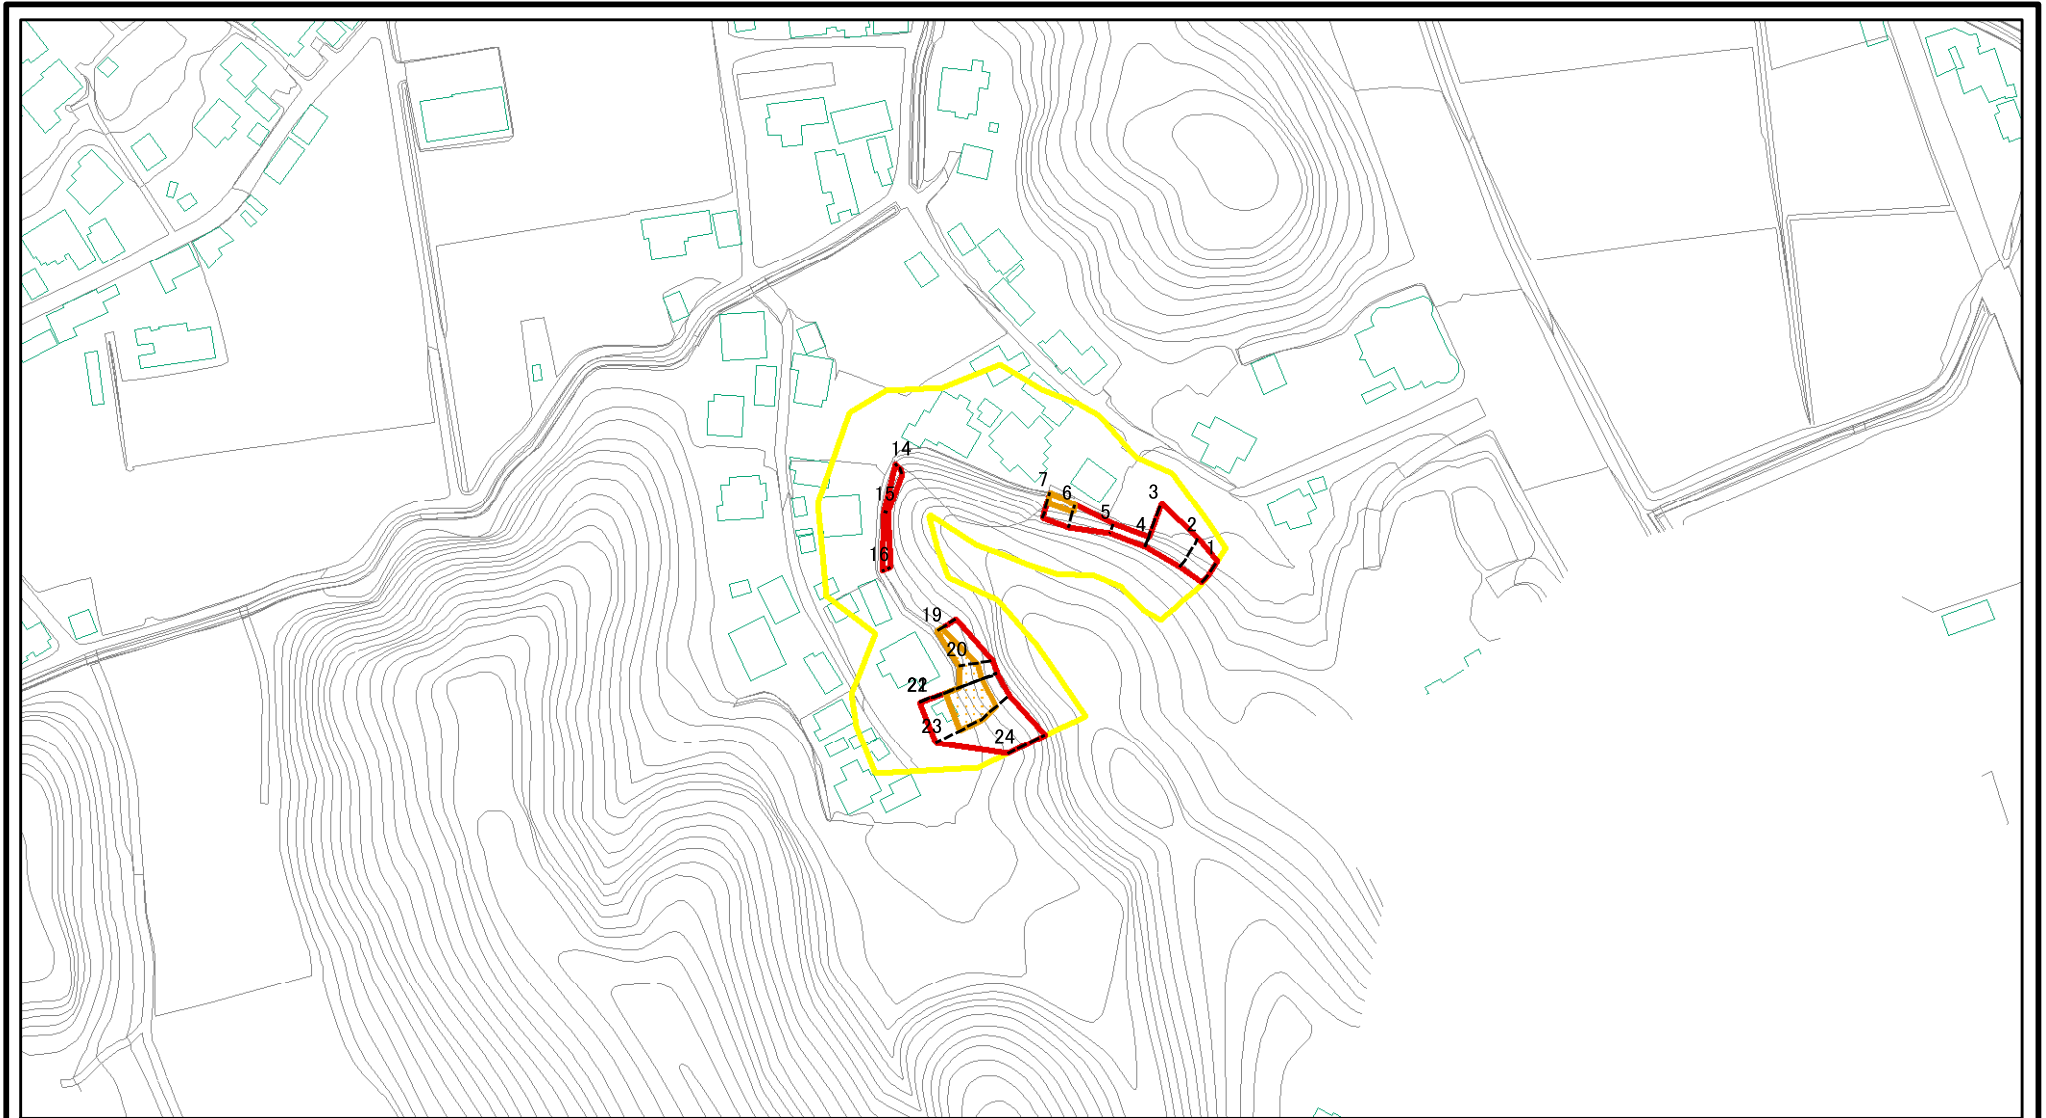
様式-2(急)
土砂災害警戒区域・土砂災害特別警戒区域
区域図(その1)

図中の数字は横断測線番号を示す

土砂災害防止法施行令第二条の基準に該当する区域	
土砂災害防止法 施行令第三条の 基準に該当する 区域	
土砂等の(移動)高さが1m以下の場合、 土砂等の移動による力が100kN/mを超える区域	
土砂等の堆積の高さが3mを超える区域	
それ以外の区域

N
縮尺
1:2,500

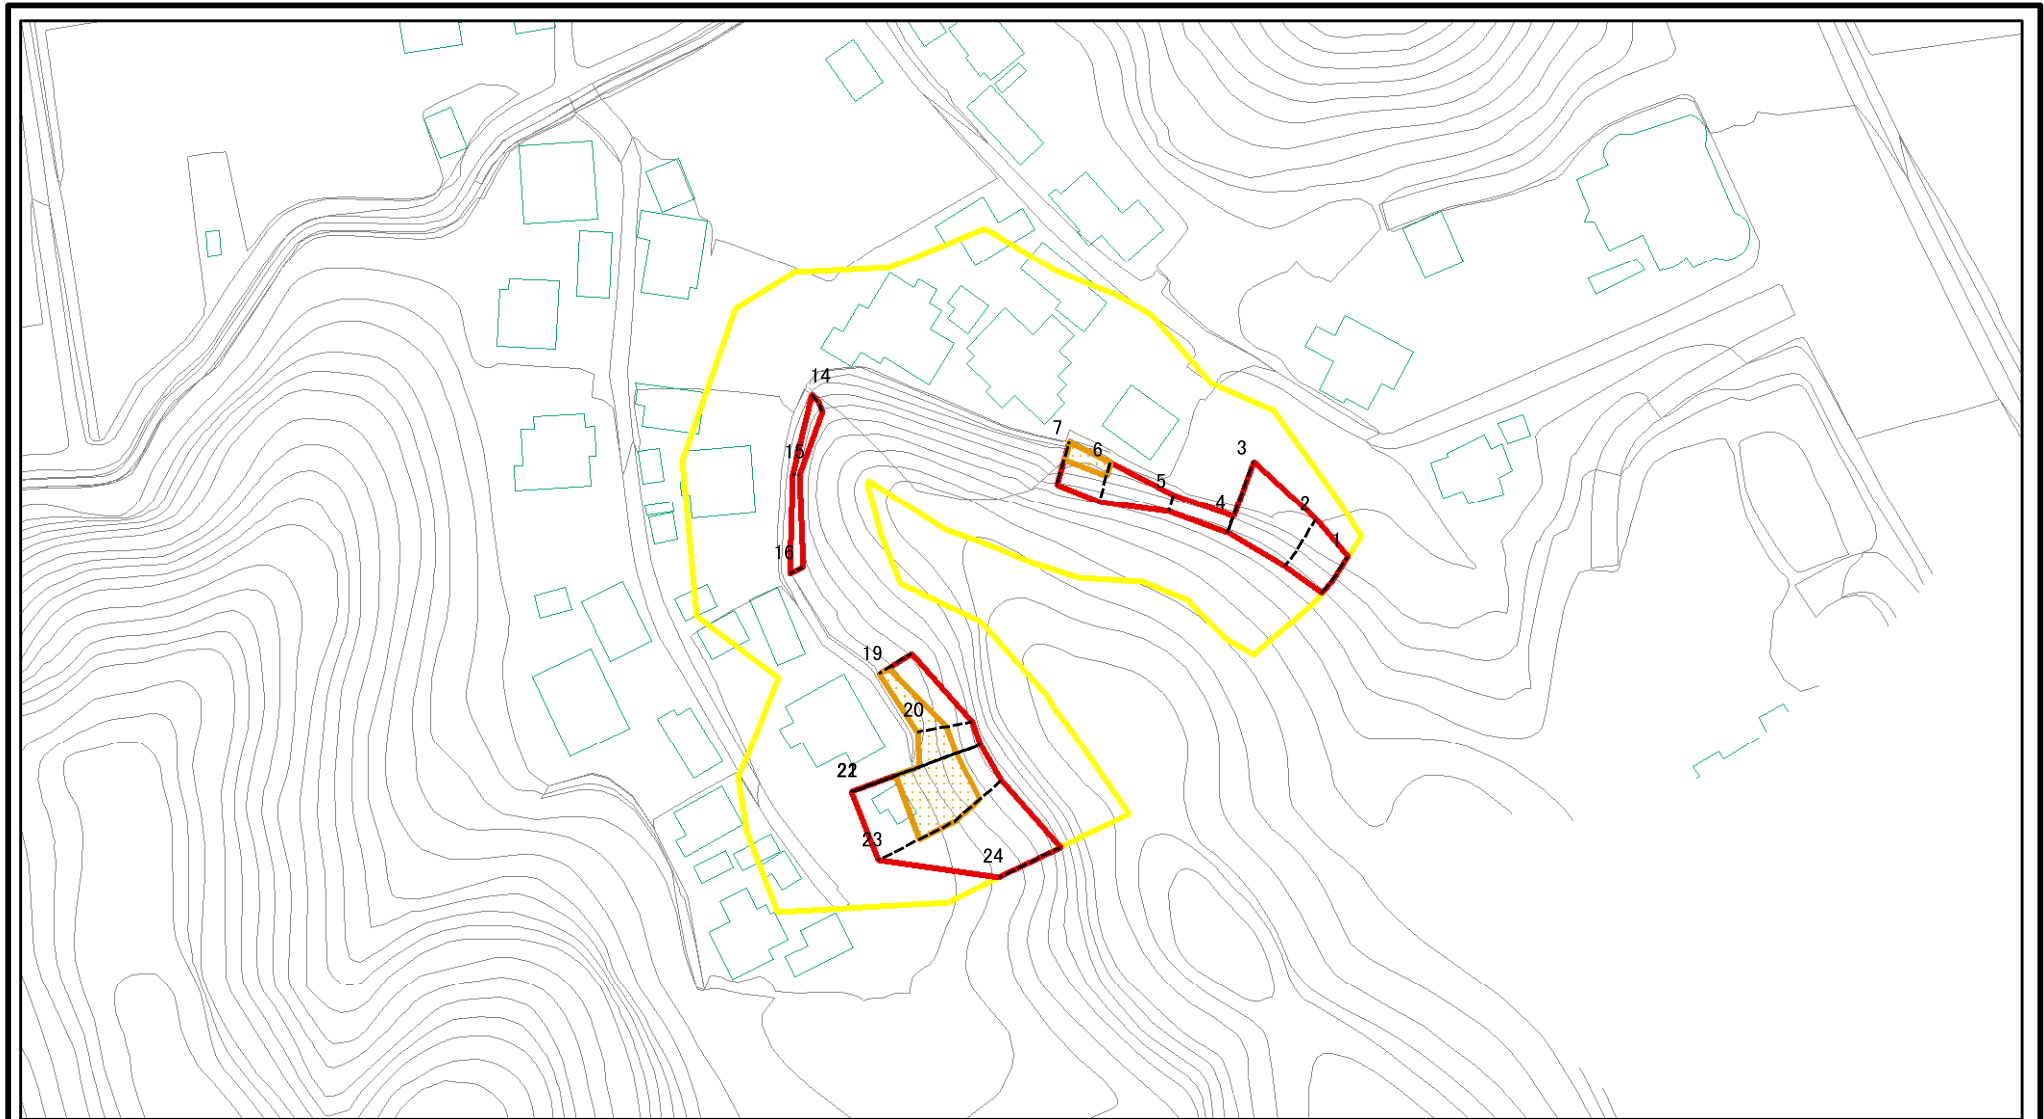
様式-2-1(急) 土砂災害警戒区域・土砂災害特別警戒区域 区域図(その2)	土砂災害防止法施行令第二条の基準に該当する区域		N 縮尺 1:1,500	自然現象の種類	急傾斜地の崩壊	箇所番号	1403
	土砂災害防止法施行令第三条の基準に該当する区域			告示番号		箇所名	上田子 (7)
	それ以外の区域			告示年月日		所在地	富山県氷見市上田子

図中の数字は横断測線番号を示す

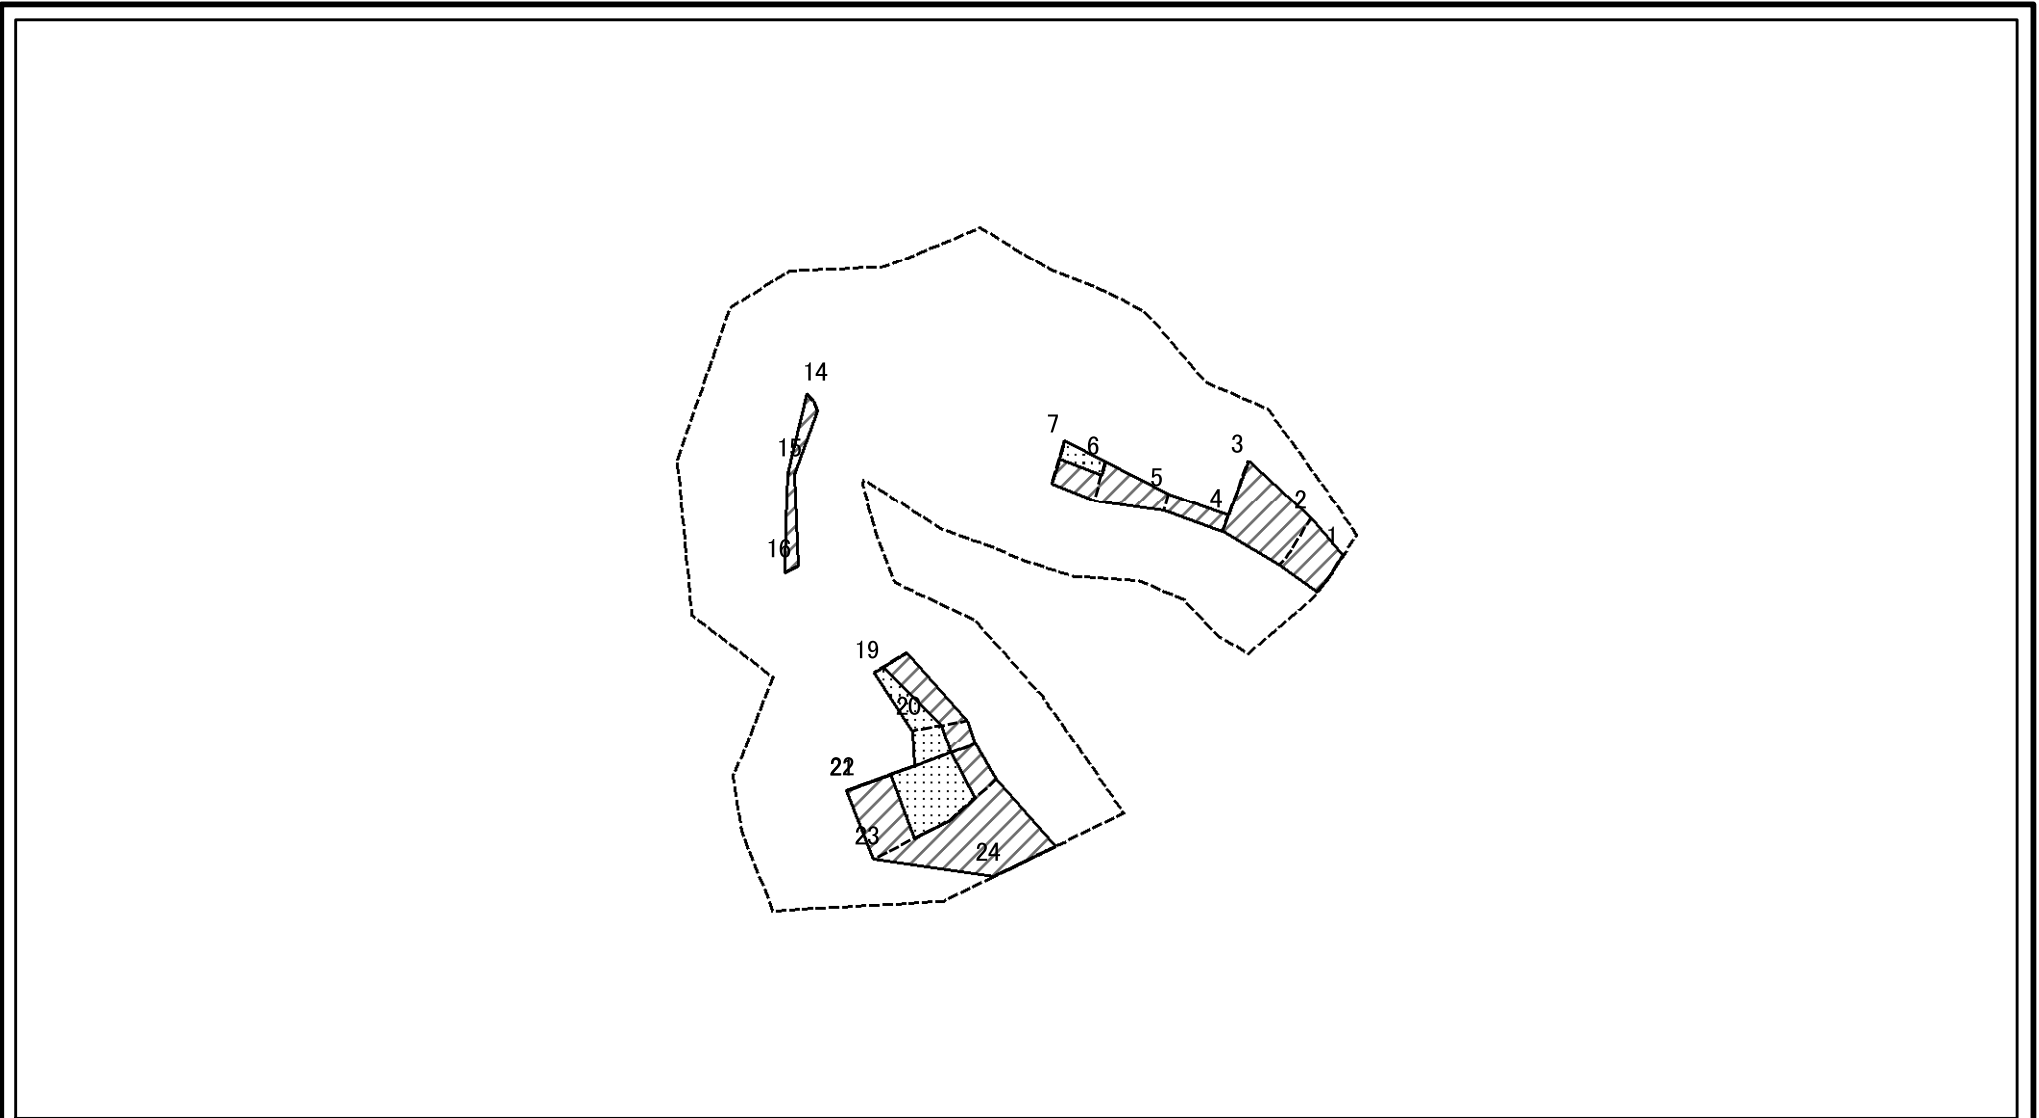
様式-2-2(急)
土砂災害特別警戒区域の区域区分図
(急傾斜地の崩壊に伴う土石等の移動により
建築物の地上部に作用すると想定される力)

図中の数字は横断測線番号を示す

土砂災害防止法施行令第二条の基準に該当する区域	
土砂災害防止法 施行令第三条の 基準に該当する 区域	
それ以外の区域

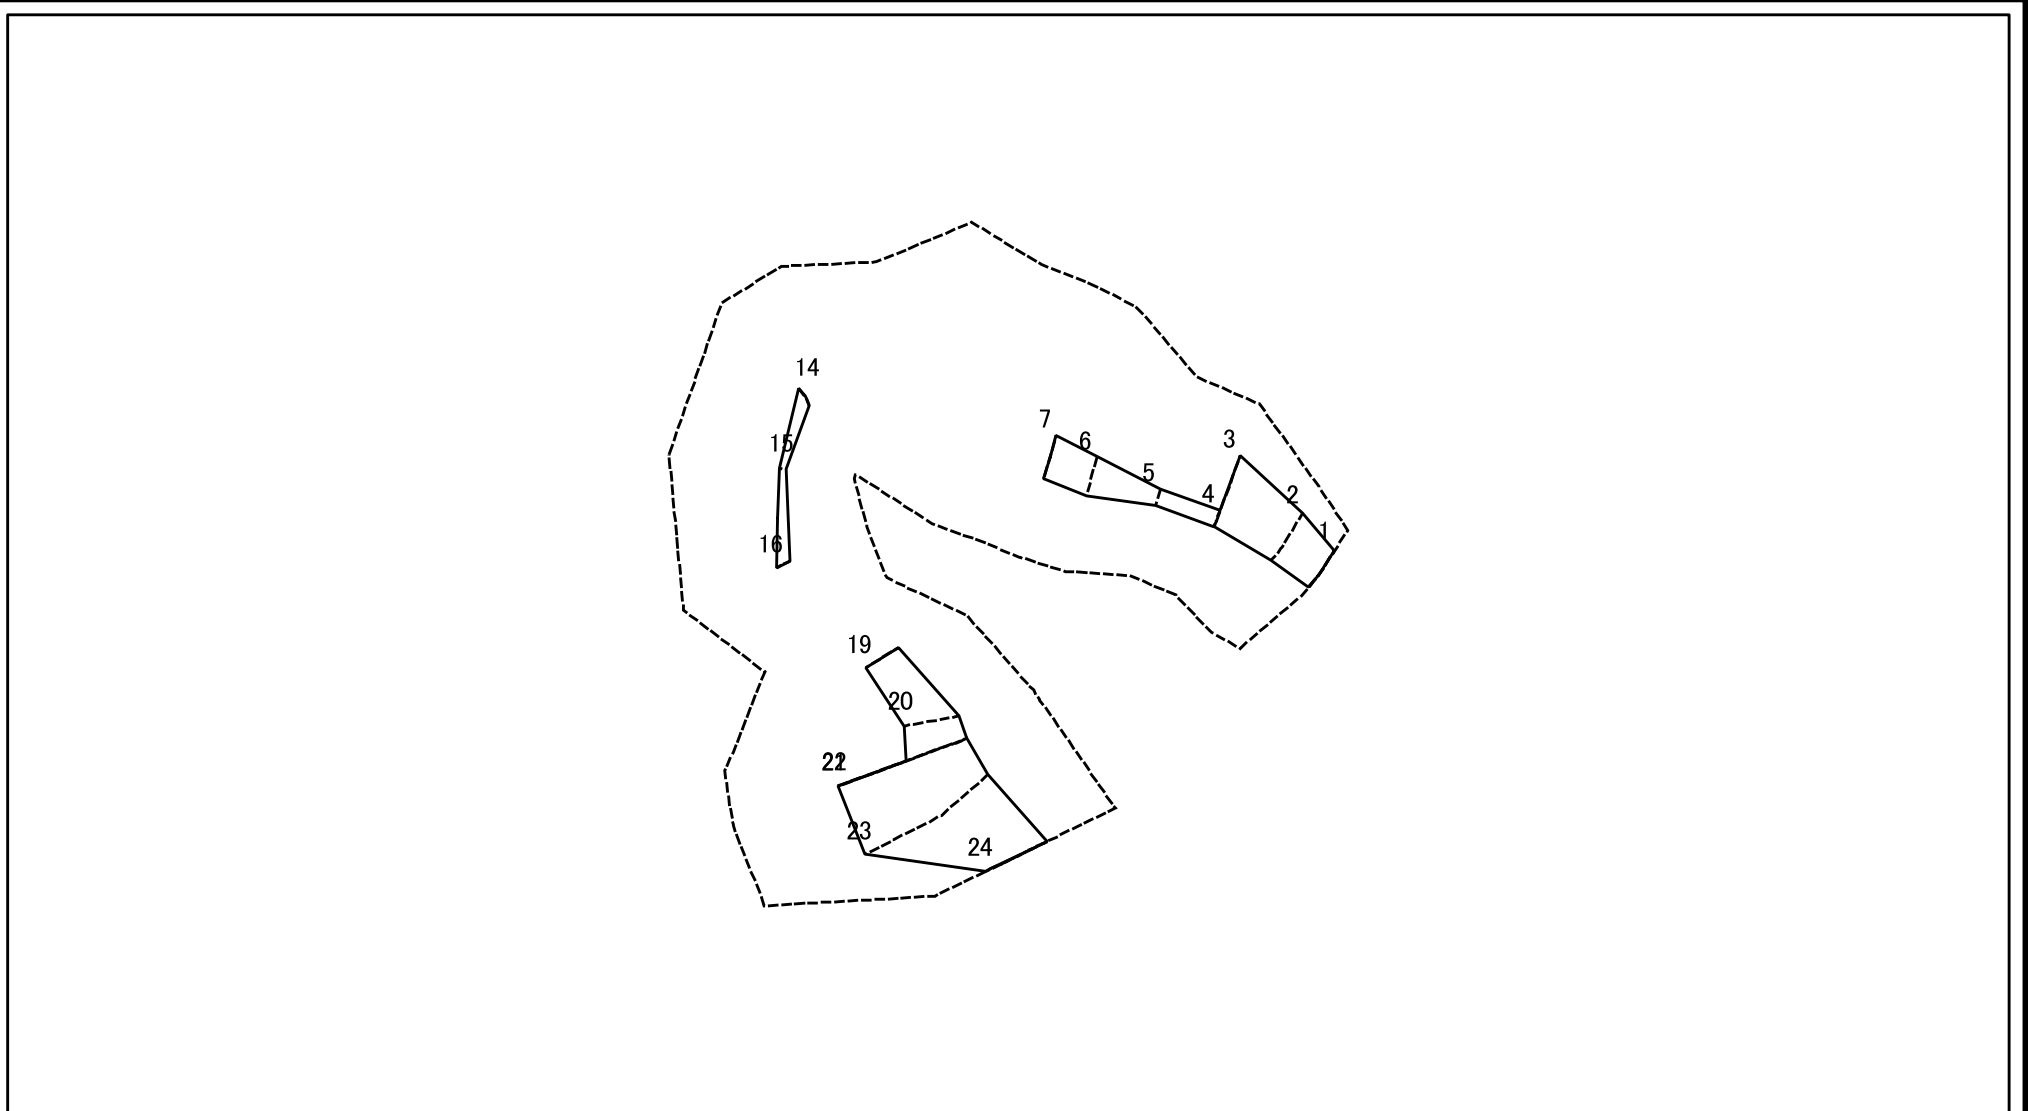
様式-2-3(急)
土砂災害特別警戒区域の区域区分図
(急傾斜地の崩壊に伴う土石等の堆積により
建築物の地上部に作用すると想定される力)

図中の数字は横断測線番号を示す

土砂災害防止法施行令第二条の基準に該当する区域	
土砂災害防止法施行令第三条の基準に該当する区域	
それ以外の区域
