土砂災害警戒区域等の指定の公示に係る図書(その1)

様式-1(急) 土砂災害警戒区域・土砂災害特別警戒区域 位置図	自然現象の種類	急傾斜地の崩壊
	箇所番号	1787
	箇所名	鉾根(4)
	所在地	富山県水見市鞍骨

土砂災害警戒区域等の指定の公示に係る図書(その2)

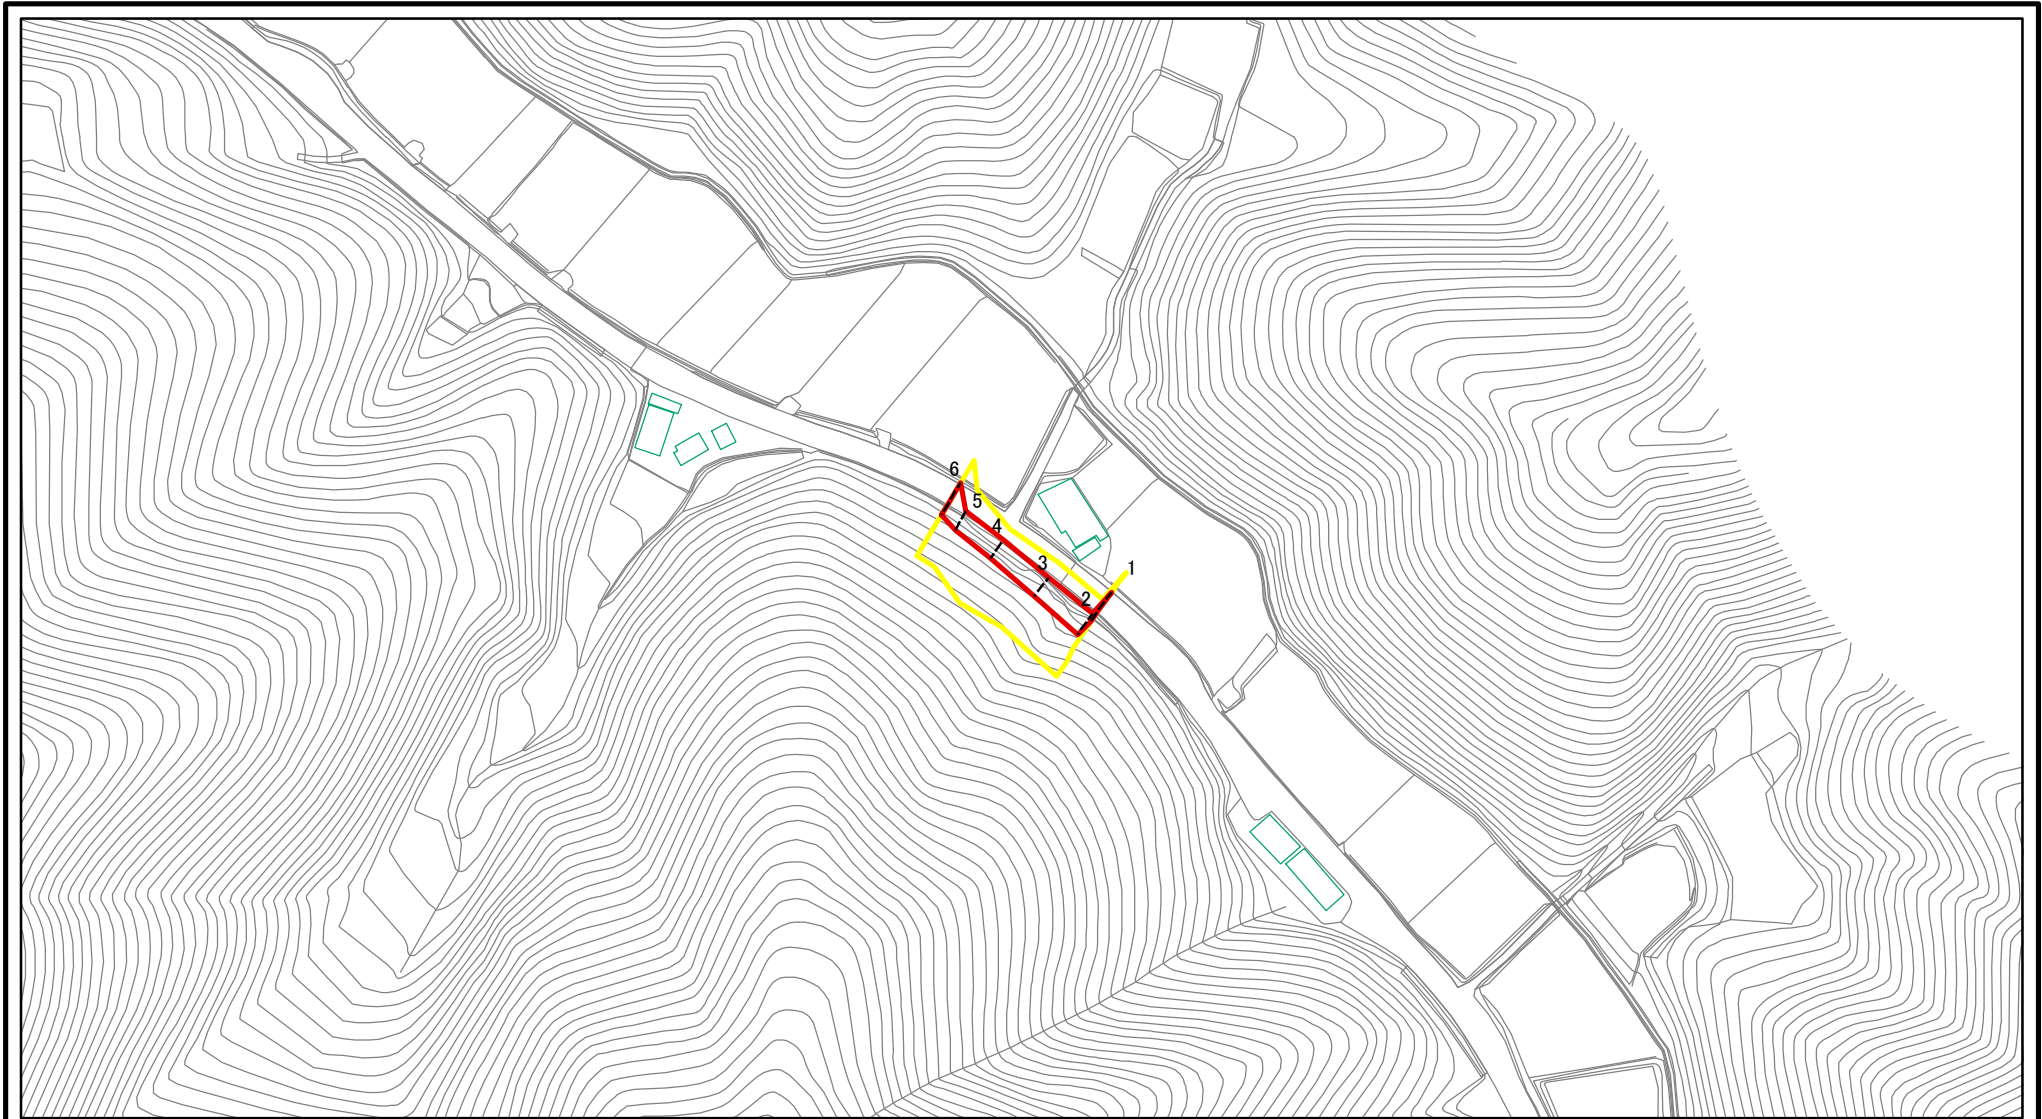
図中の数字は横断測線番号を示す

様式-2(急) 土砂災害警戒区域・土砂災害特別警戒区域 区域図(その1)	土砂災害防止法施行令第二条の基準に該当する区域		N 縮尺 1:2,500	自然現象の種類	急傾斜地の崩壊	箇所番号	1787
	土砂災害防止法施行令第三条の基準に該当する区域			告示番号		箇所名	鉾根(4)
	土石等の(移動)高さが1m以下の場合、土石等の移動による力が100kN/mを超える区域		告示年月日	所在地	富山県水見市鞍骨		
	土石等の堆積の高さが3mを超える区域						
それ以外の区域

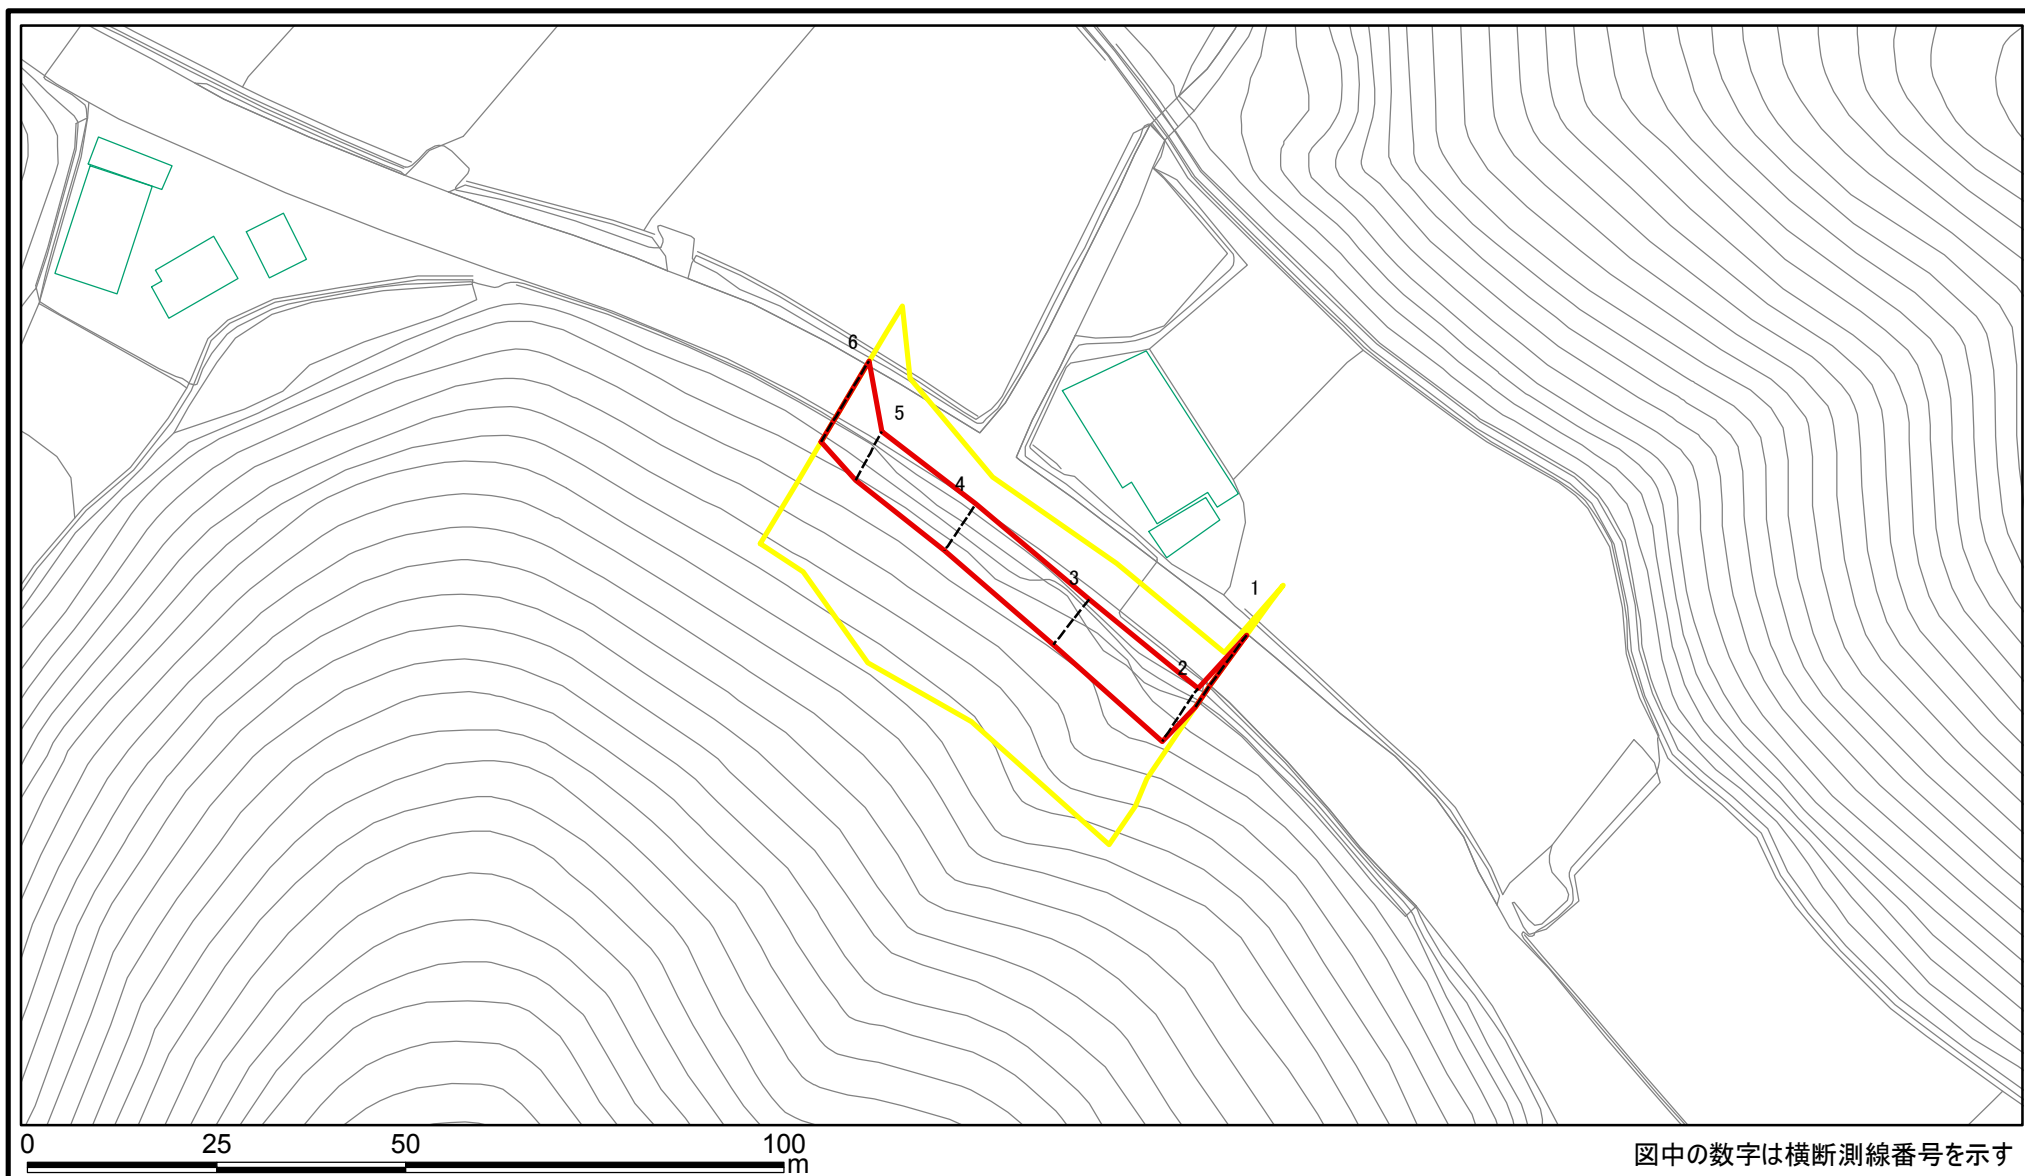
様式-2-1(急)

土砂災害警戒区域・土砂災害特別警戒区域
区域図(その2)

土砂災害防止法施行令第二条の基準に該当する区域

土砂災害防止法
施行令第三条の
基準に該当する
区域

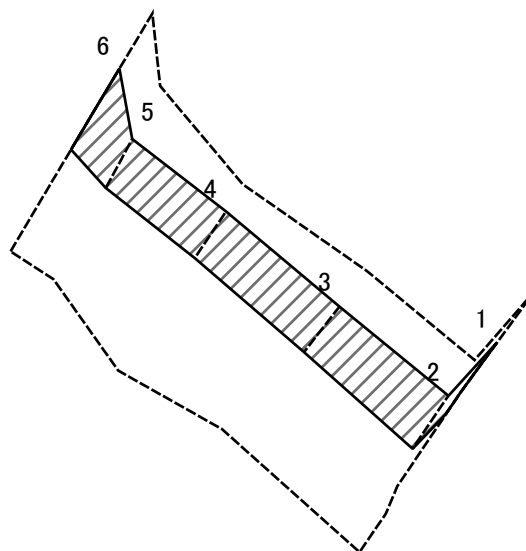
図中の数字は横断測線番号を示す

様式-2-2(急)
土砂災害特別警戒区域の区域区分図
(急傾斜地の崩壊に伴う土石等の移動により
建築物の地上部に作用すると想定される力)

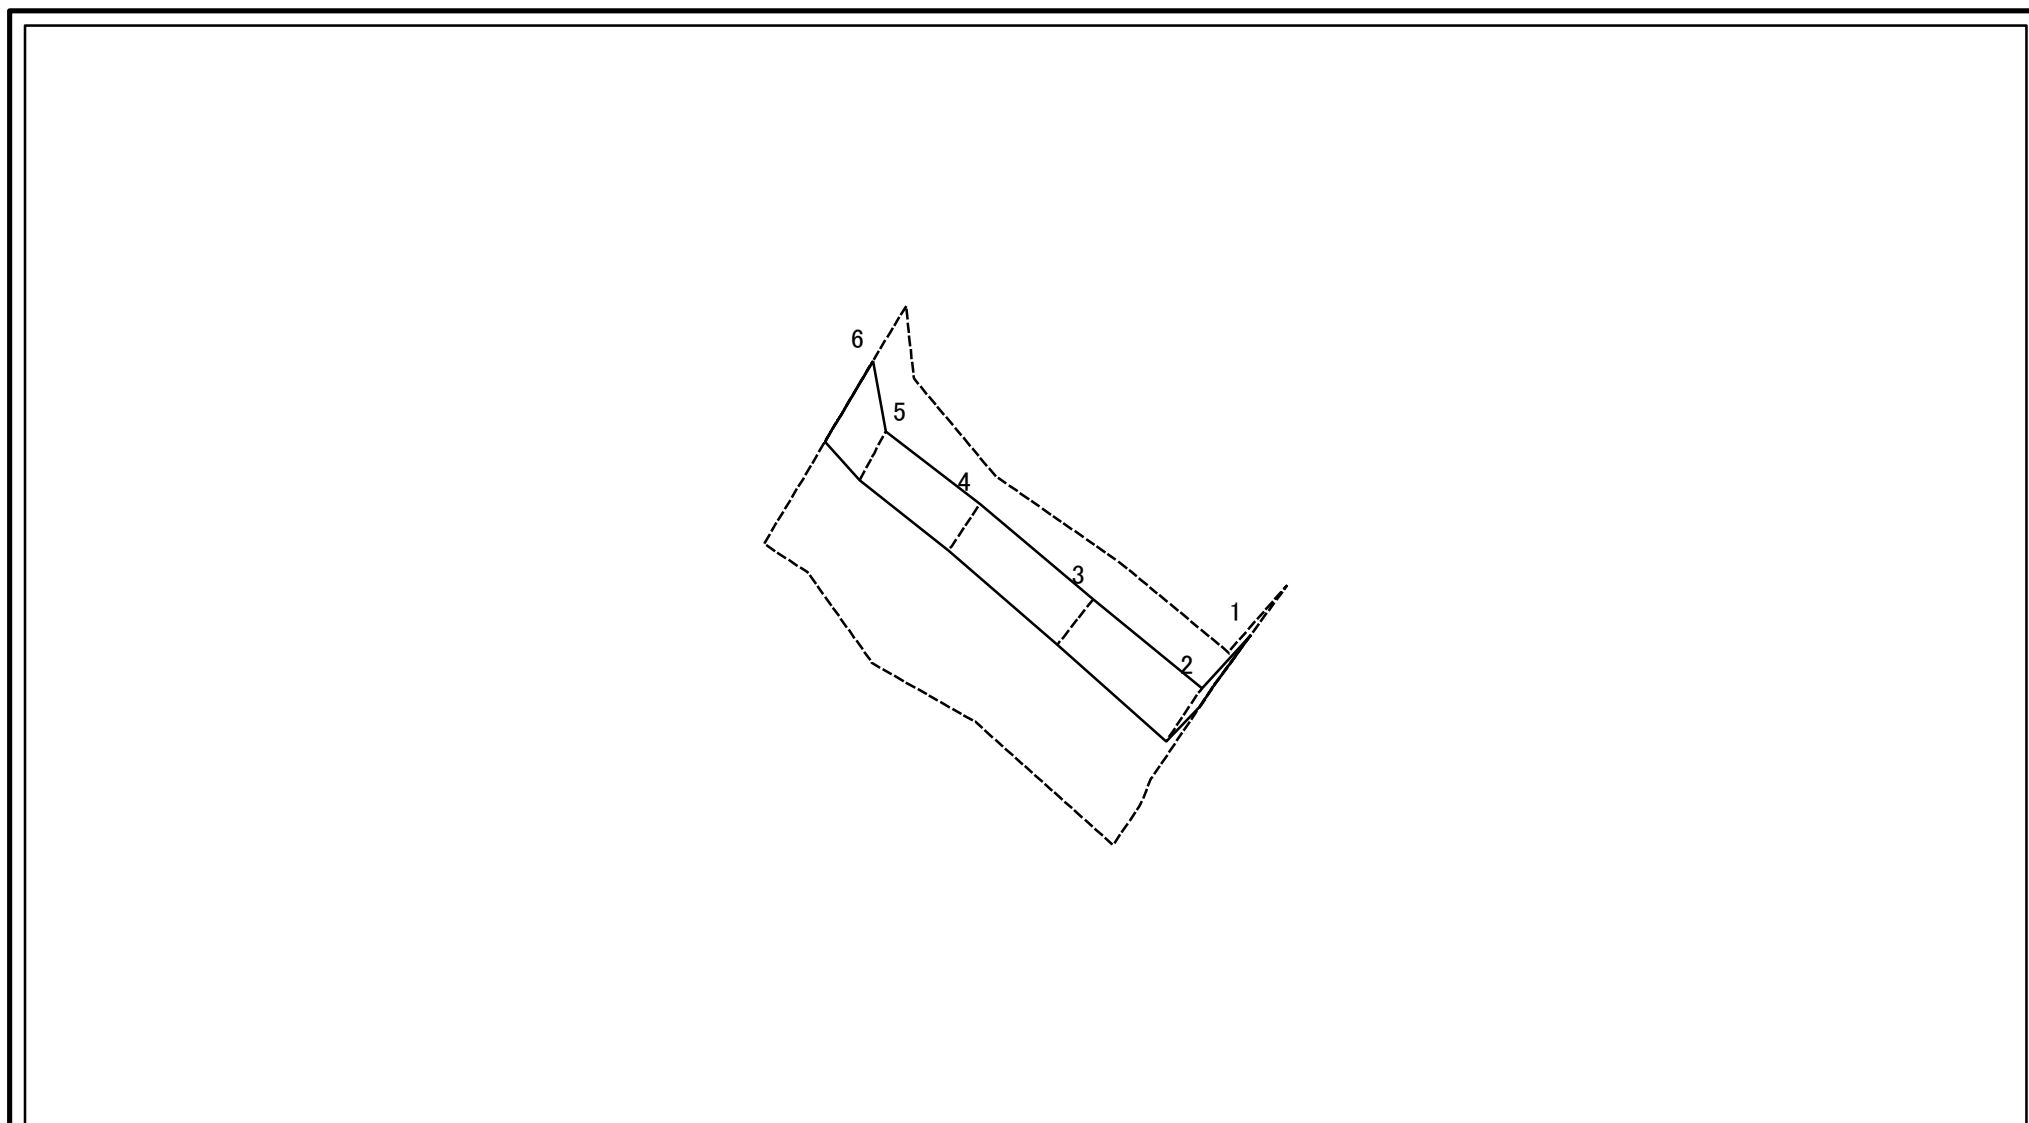
図中の数字は横断測線番号を示す

様式-2-3(急) 土砂災害特別警戒区域の区域区分図 (急傾斜地の崩壊に伴う土石等の堆積により 建築物の地上部に作用すると想定される力)	土砂災害防止法施行令第二条の基準に該当する区域		N 縮尺 1:1,000	自然現象の種類	急傾斜地の崩壊	箇所番号	1787
	土砂災害防止法施行令第三条の基準に該当する区域			告示番号		箇所名	鉾根(4)
	それ以外の区域			告示年月日		所在地	富山県氷見市鞍骨

横断測線の区間	土石等の移動により建築物の地上部に作用すると想定される力				土石等の堆積により建築物の地上部に作用すると想定される力				横断測線の区間	土石等の移動により建築物の地上部に作用すると想定される力				土石等の堆積により建築物の地上部に作用すると想定される力			
	土石等の(移動)高さが1m以下の場合、土石等の移動による力が100kN/m ² を超える区域		それ以外の区域		土石等の堆積の高さが3mを超える区域		それ以外の区域			土石等の(移動)高さが1m以下の場合、土石等の移動による力が100kN/m ² を超える区域		それ以外の区域		土石等の堆積の高さが3mを超える区域		それ以外の区域	
	力の大きさのうち最大のもの(kN/m ²)	土石等の高さ(m)	力の大きさのうち最大のもの(kN/m ²)	土石等の高さ(m)	力の大きさのうち最大のもの(kN/m ²)	土石等の高さ(m)	力の大きさのうち最大のもの(kN/m ²)	土石等の高さ(m)		力の大きさのうち最大のもの(kN/m ²)	土石等の高さ(m)	力の大きさのうち最大のもの(kN/m ²)	土石等の高さ(m)	力の大きさのうち最大のもの(kN/m ²)	土石等の高さ(m)	力の大きさのうち最大のもの(kN/m ²)	土石等の高さ(m)
1～2	-	-	88.14	1.00	-	-	10.01	1.87									
2～3	-	-	73.41	1.00	-	-	10.40	1.94									
3～4	-	-	70.38	1.00	-	-	10.40	1.94									
4～5	-	-	70.38	1.00	-	-	11.44	2.14									
5～6	-	-	92.11	1.00	-	-	11.44	2.14
