土砂災害警戒区域等の指定の公示に係る図書(その1)

様式 - 1(急)
土砂災害警戒区域・土砂災害特別警戒区域 位置図

自然現象の種類	急傾斜地の崩壊
箇所番号	1955
箇所名	土倉(5)
所在地	富山県氷見市赤毛・坪池

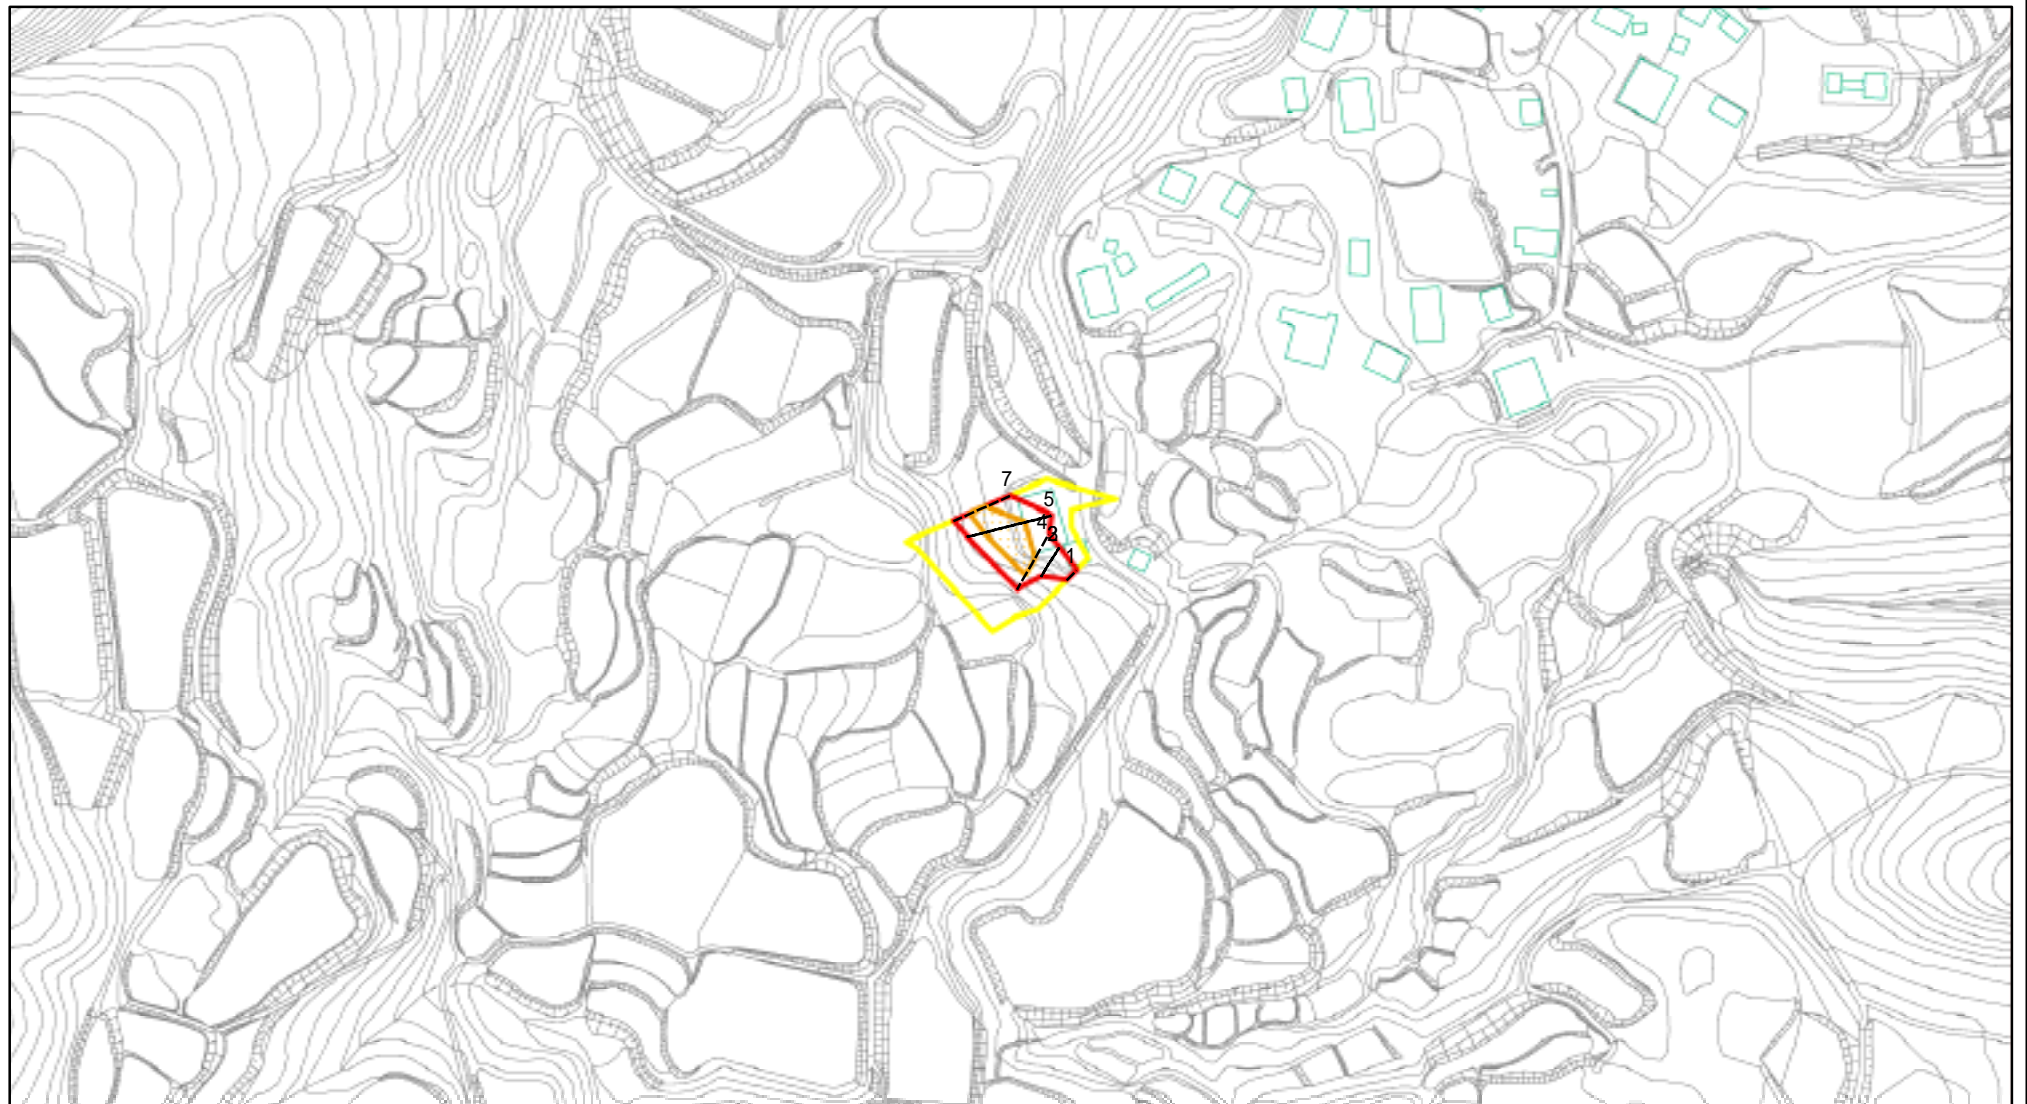
区域図(その1)

図中の数字は横断測線番号を示す

土砂災害警戒区域・土砂災害特別警戒区域

土砂災害防止法施行令第二条の基準に該当する区域

土砂災害防止法
施行令第三条の
基準に該当する
区域

土石等の(移動)高さが1m以下の場合、
土石等の移動による力が100kN/mを超える区域

土石等の堆積の高さが3mを超える区域
