# 土砂災害警戒区域等の指定の公示に係る図書(その1)

自然現象の種類	急傾斜地の崩壊
箇所番号	J314
箇所名	鞍骨(28)
所在地	富山県水見市鞍骨

箇所番号	J314
箇所名	鞍骨(28)
所在地	富山県水見市鞍骨

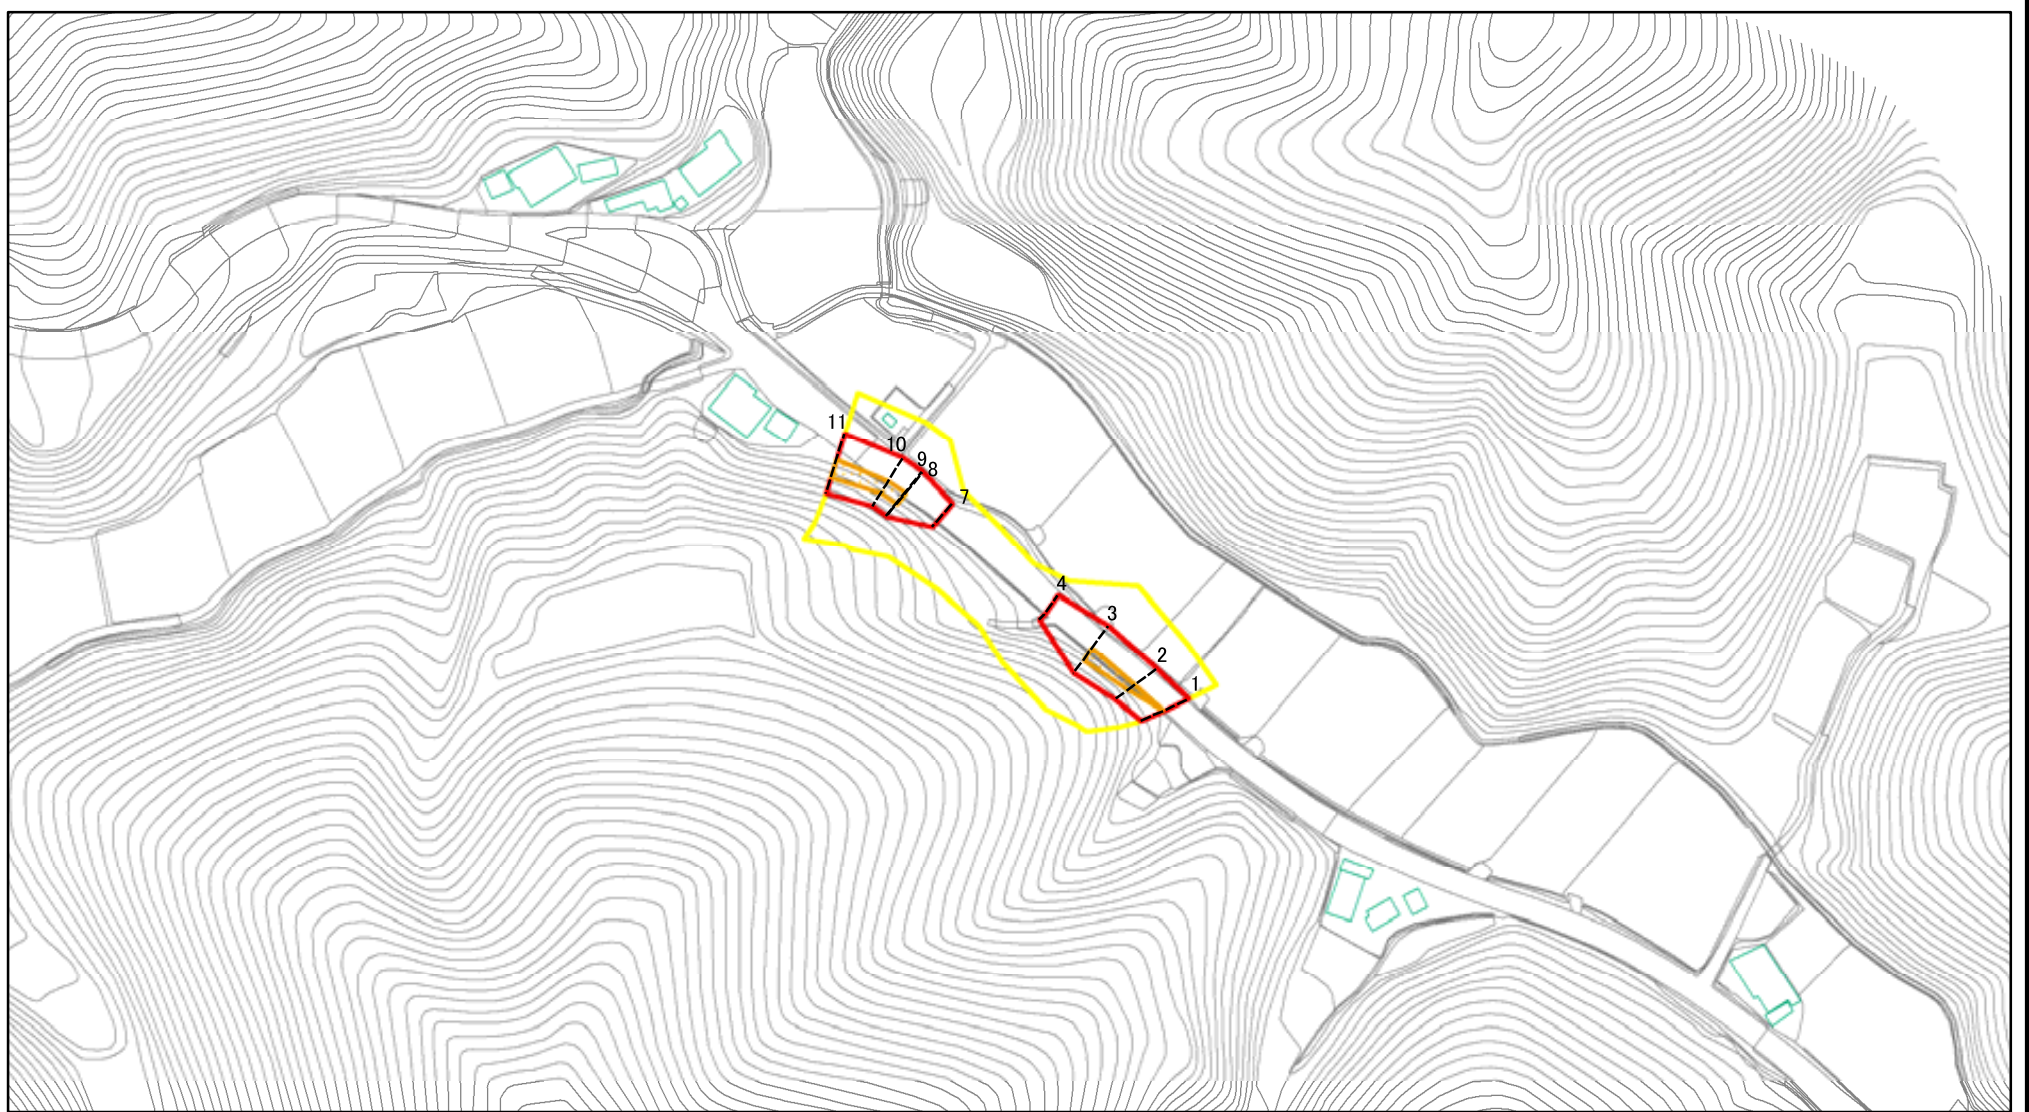
様式-2(急)

図中の数字は横断測線番号を示す

土砂災害警戒区域・土砂災害特別警戒区域  
区域図(その1)

土砂災害防止法施行令第二条の基準に該当する区域	
土砂災害防止法施行令第三条の基準に該当する区域	
それ以外の区域

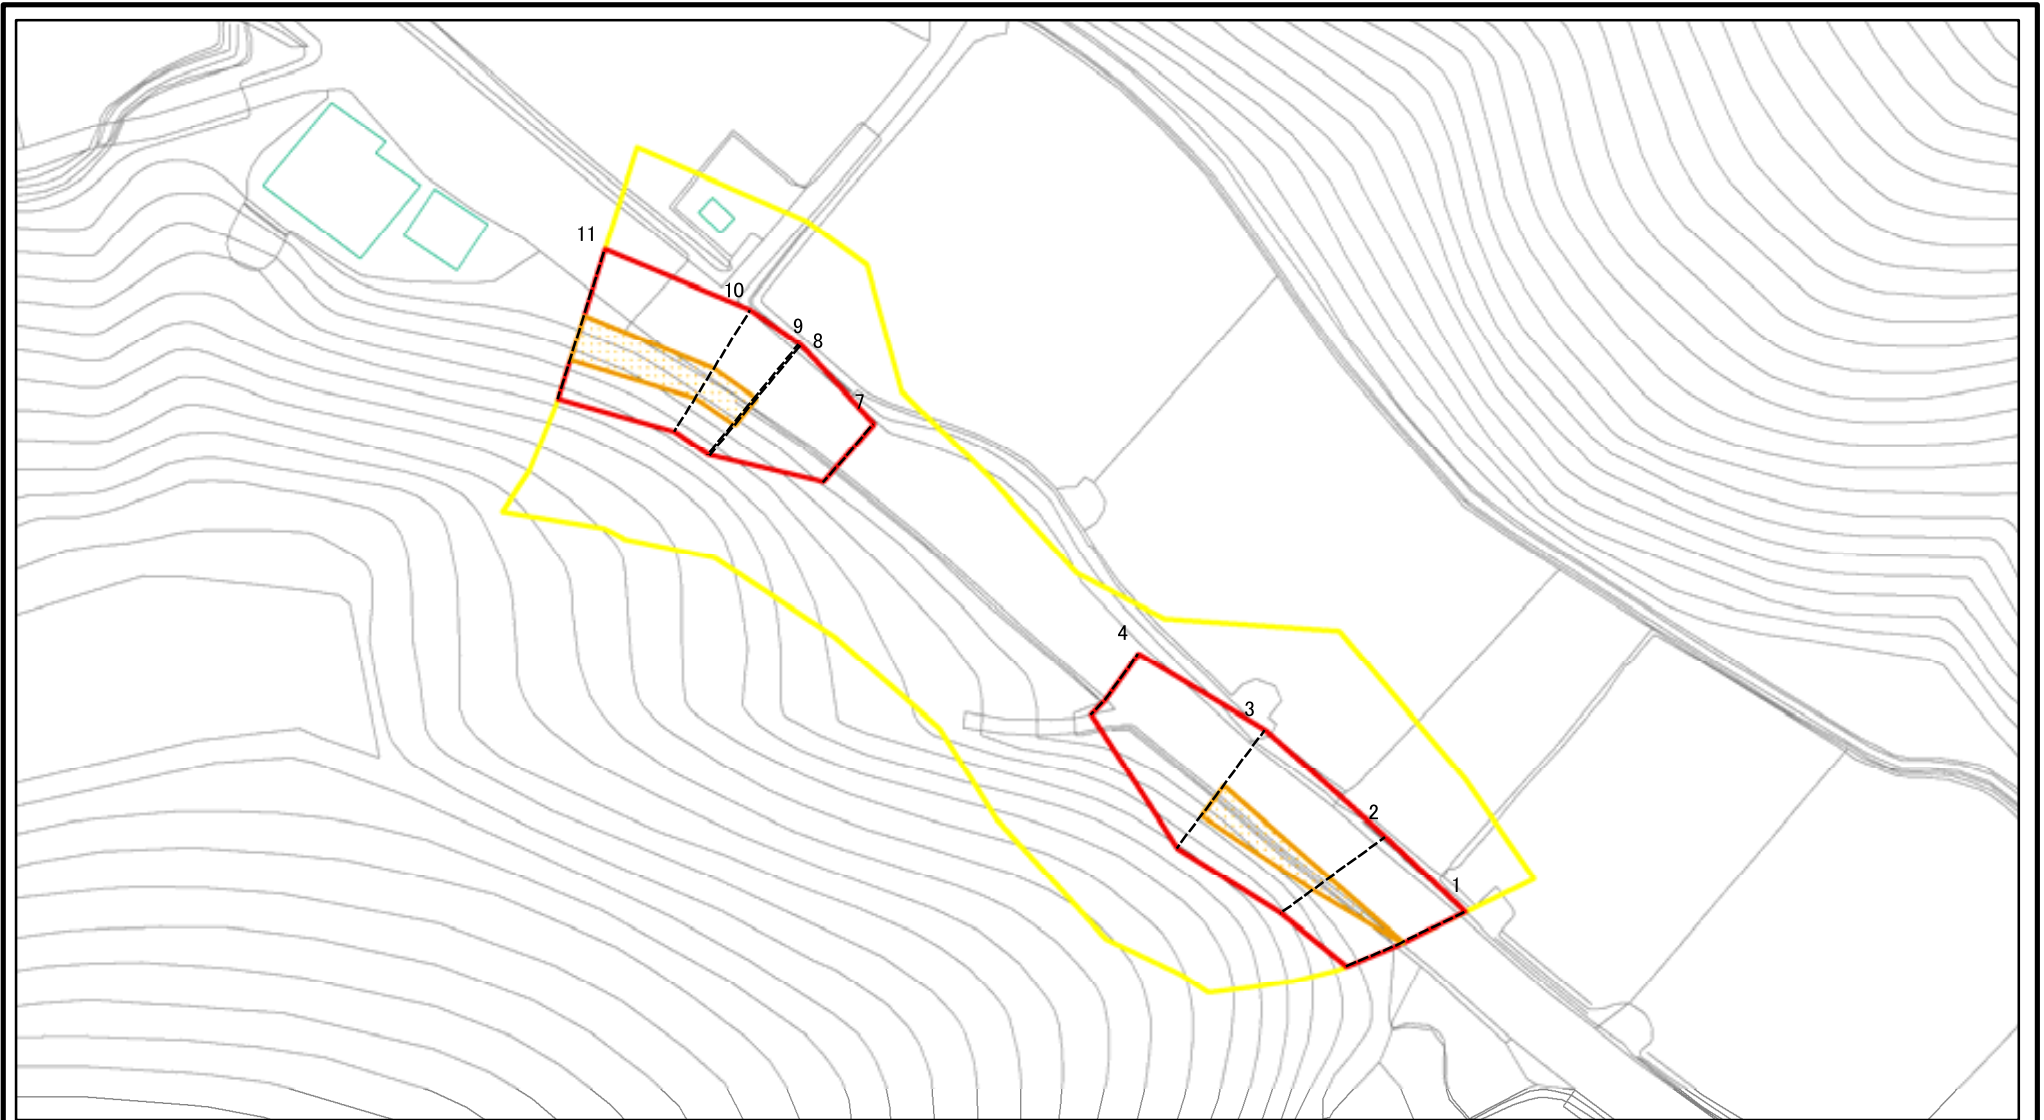
図中の数字は横断測線番号を示す

様式-2-1(急) 土砂災害警戒区域・土砂災害特別警戒区域 区域図(その2)	土砂災害防止法施行令第二条の基準に該当する区域		N 縮尺 1:1,000	自然現象の種類	急傾斜地の崩壊	箇所番号	J314
	土砂災害防止法施行令第三条の基準に該当する区域			告示番号		箇所名	鞍骨(28)
	それ以外の区域			告示年月日		所在地	富山県氷見市鞍骨

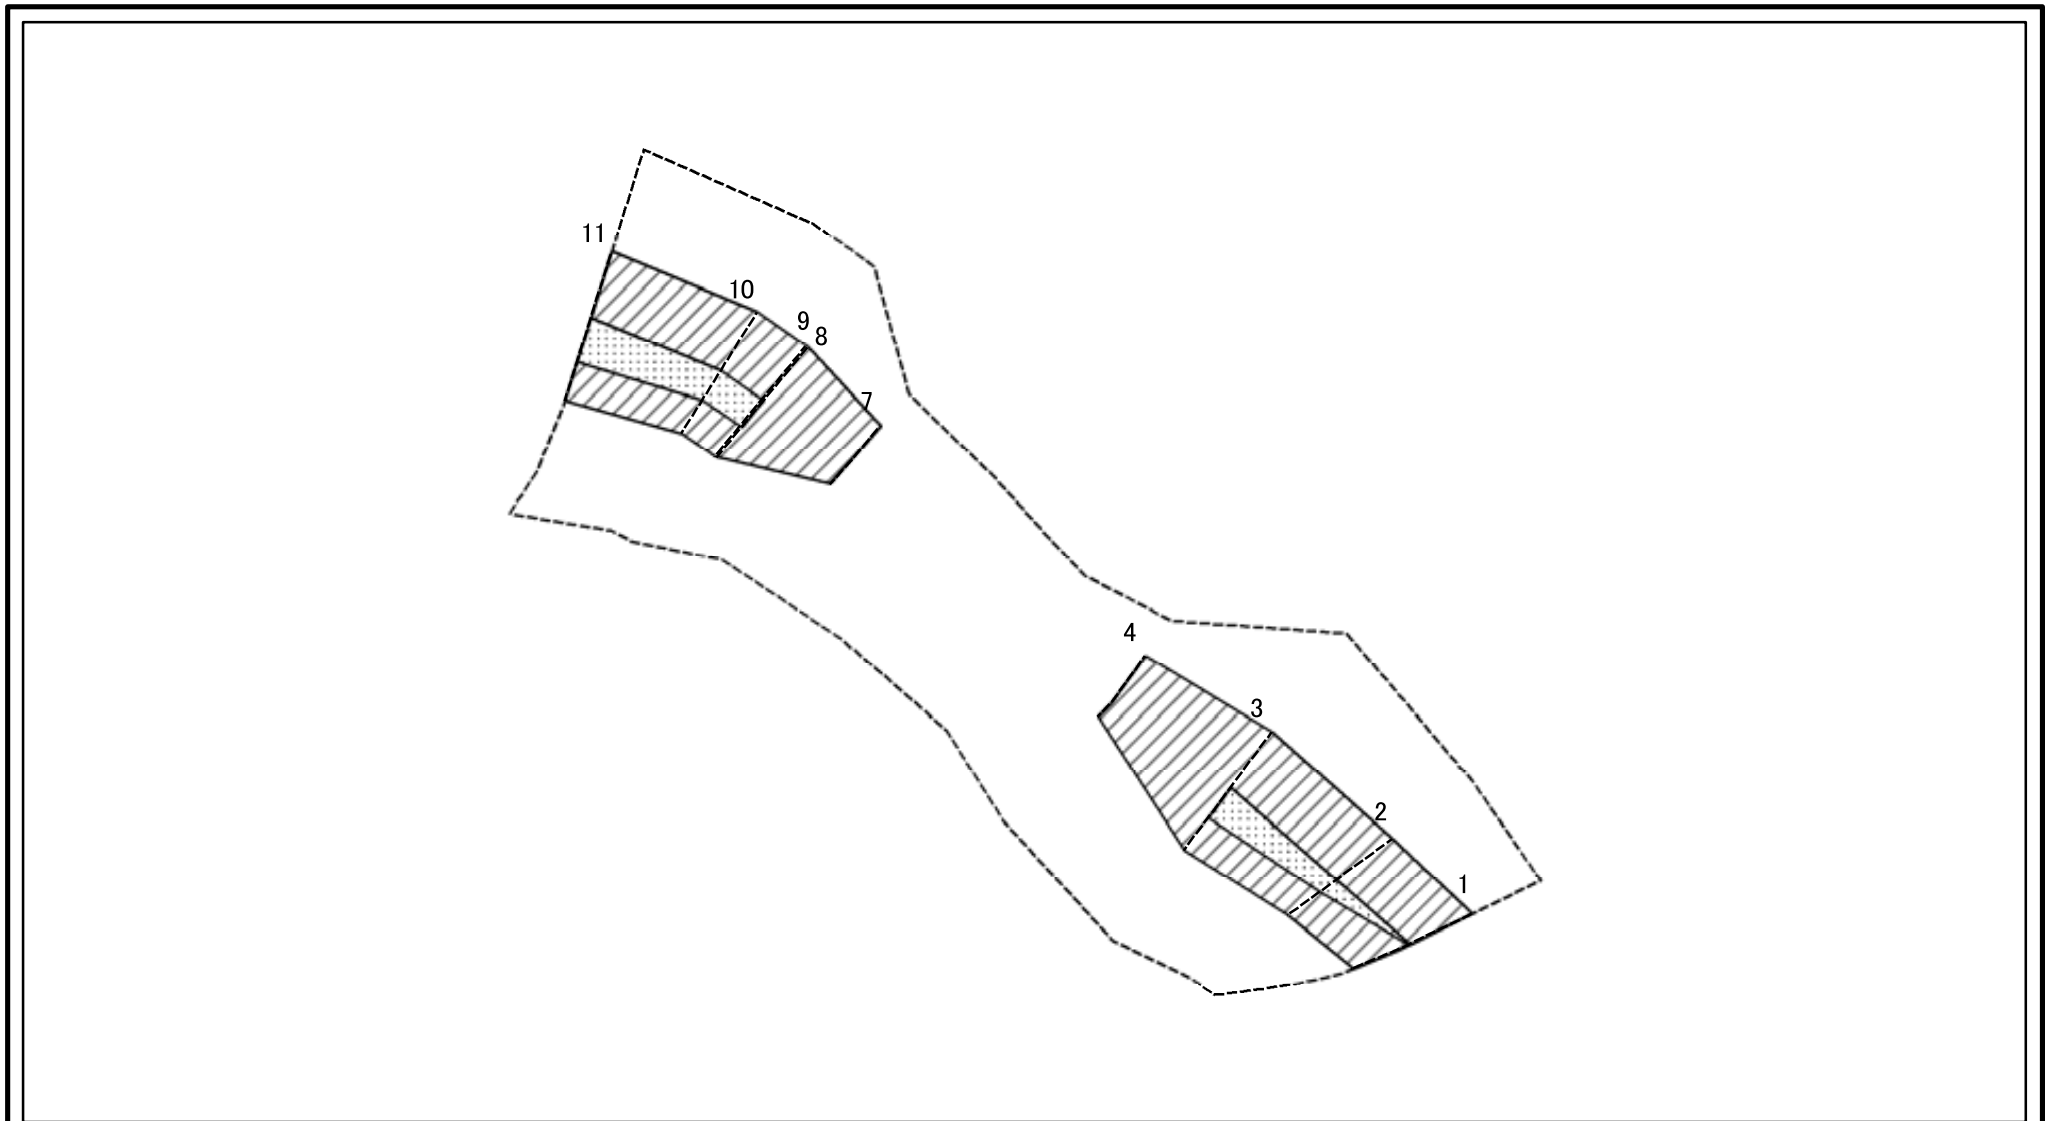
図中の数字は横断測線番号を示す

様式-2-2(急)  
土砂災害特別警戒区域の区域区分図  
(急傾斜地の崩壊に伴う土石等の移動により  
建築物の地上部に作用すると想定される力)

土砂災害防止法施行令第二条の基準に該当する区域	
土砂災害防止法施行令第三条の基準に該当する区域	
それ以外の区域

横断測線の区間	土石等の移動により建築物の地上部に作用すると想定される力				土石等の堆積により建築物の地上部に作用すると想定される力				横断測線の区間	土石等の移動により建築物の地上部に作用すると想定される力				土石等の堆積により建築物の地上部に作用すると想定される力			
	土石等の(移動)高さが1m以下の場合、土石等の移動による力が100kN/m <sup>2</sup> を超える区域		それ以外の区域		土石等の堆積の高さが3mを超える区域		それ以外の区域			土石等の(移動)高さが1m以下の場合、土石等の移動による力が100kN/m <sup>2</sup> を超える区域		それ以外の区域		土石等の堆積の高さが3mを超える区域		それ以外の区域	
	力の大きさのうち最大のもの(kN/m <sup>2</sup> )	土石等の高さ(m)	力の大きさのうち最大のもの(kN/m <sup>2</sup> )	土石等の高さ(m)	力の大きさのうち最大のもの(kN/m <sup>2</sup> )	土石等の高さ(m)	力の大きさのうち最大のもの(kN/m <sup>2</sup> )	土石等の高さ(m)		力の大きさのうち最大のもの(kN/m <sup>2</sup> )	土石等の高さ(m)	力の大きさのうち最大のもの(kN/m <sup>2</sup> )	土石等の高さ(m)	力の大きさのうち最大のもの(kN/m <sup>2</sup> )	土石等の高さ(m)	力の大きさのうち最大のもの(kN/m <sup>2</sup> )	土石等の高さ(m)
1～2	110.71	1.00	100.00	1.00	-	-	9.92	1.85									
2～3	118.84	1.00	100.00	1.00	-	-	12.88	2.41									
3～4	-	-	100.00	1.00	-	-	12.88	2.41									
4～5	-	-	-	-	-	-	-	-									
5～6	-	-	-	-	-	-	-	-									
6～7	-	-	-	-	-	-	-	-

7～8	-	-	100.00	1.00	-	-	12.19	2.28									
8～9	117.03	1.00	100.00	1.00	-	-	12.20	2.28									
9～10	116.98	1.00	100.00	1.00	-	-	12.26	2.29									
10～11	120.85	1.00	100.00	1.00	-	-	12.26	2.29

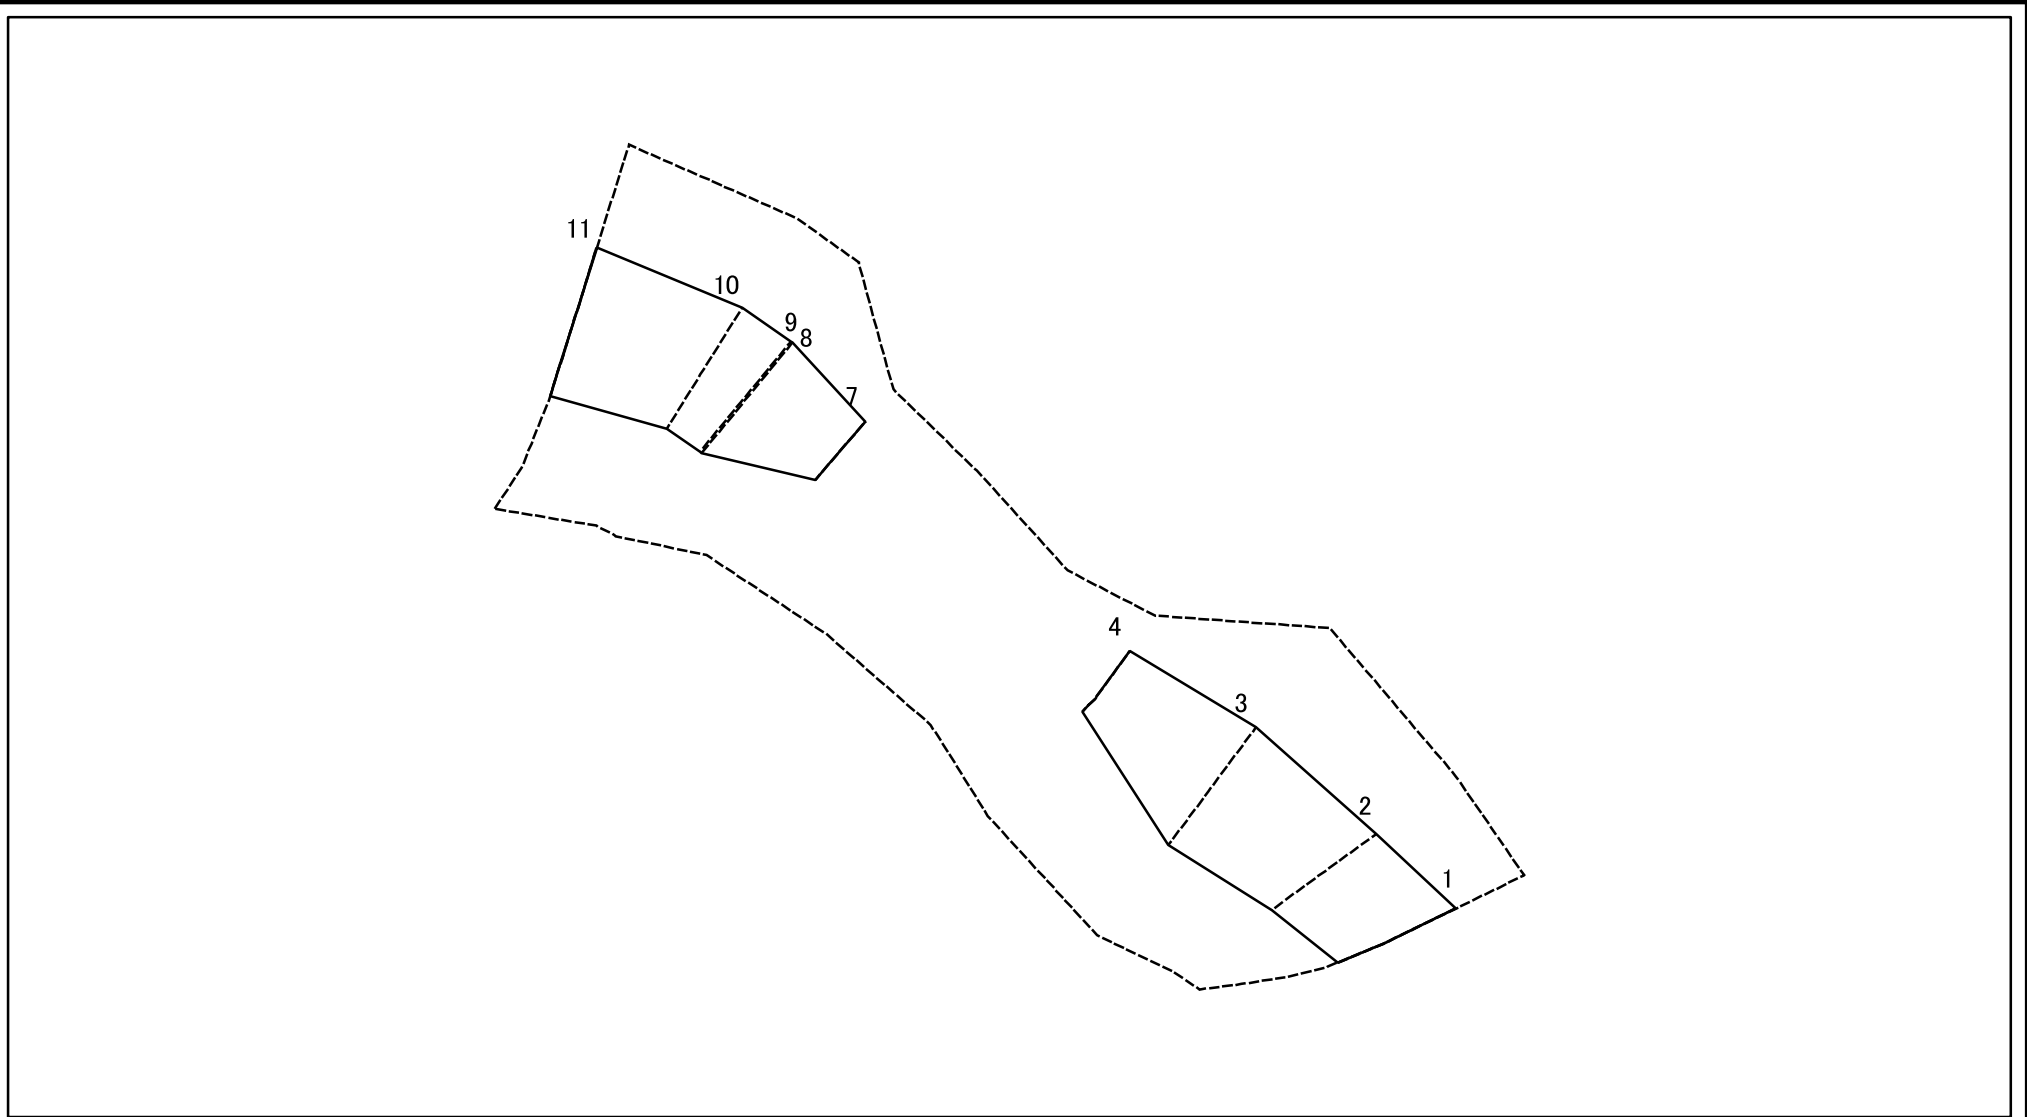
図中の数字は横断測線番号を示す

様式-2-3(急)  
土砂災害特別警戒区域の区域区分図  
(急傾斜地の崩壊に伴う土石等の堆積により  
建築物の地上部に作用すると想定される力)

土砂災害防止法施行令第二条の基準に該当する区域	
土砂災害防止法施行令第三条の基準に該当する区域	
それ以外の区域
