土砂災害警戒区域等の指定の公示に係る図書（その1）

様式 - 1 (急)
土砂災害警戒区域・土砂災害特別警戒区域
位置図

自然現象の種類	急傾斜地の崩壊
箇所番号	2215
箇所名	土生新(1)
所在地	富山県南砺市土生新

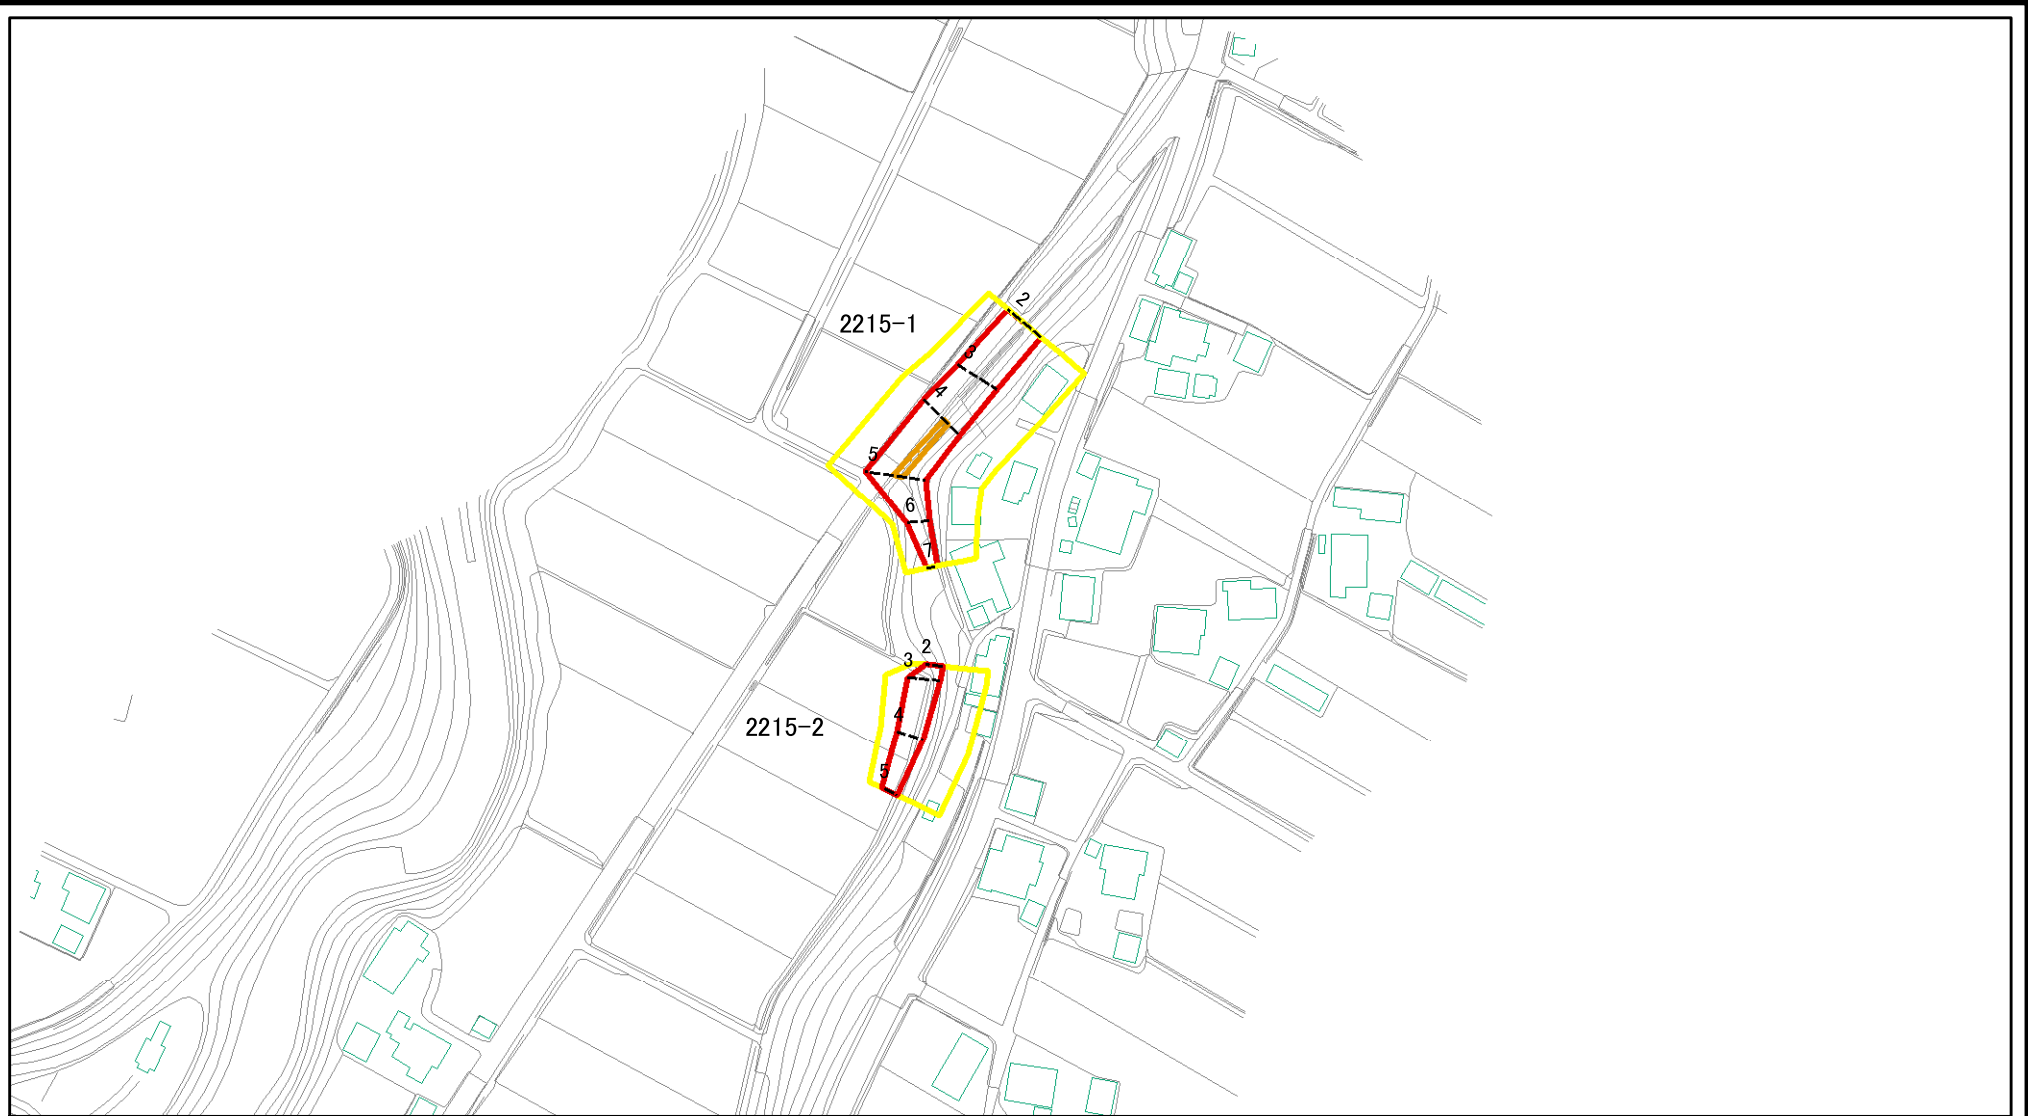
様式-2(急)
土砂災害警戒区域・土砂災害特別警戒区域
区域図(その1)

図中の数字は横断測線番号を示す

土砂災害防止法施行令第二条の基準に該当する区域	
土砂災害防止法 施行令第三条の 基準に該当する 区域	
それ以外の区域

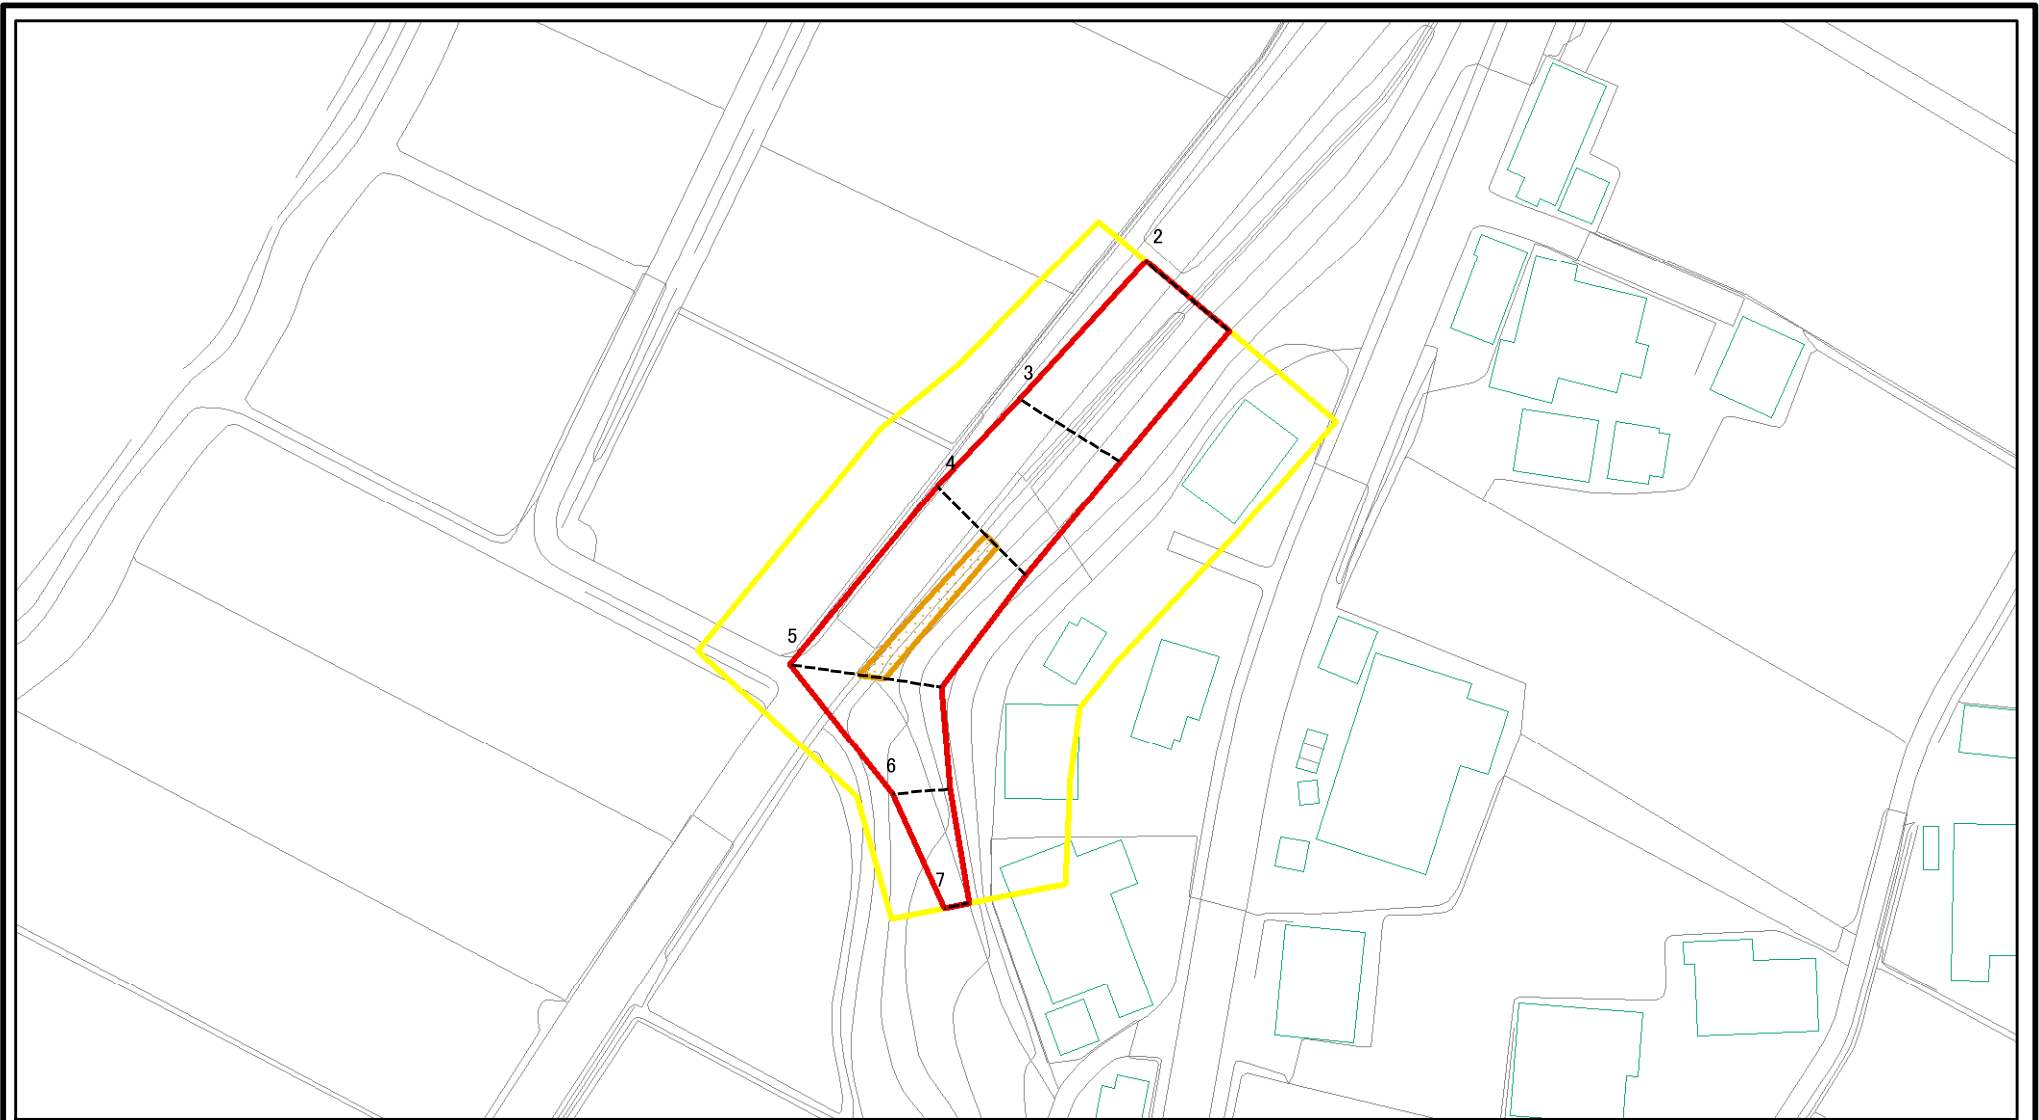
様式-2-1(急) 土砂災害警戒区域・土砂災害特別警戒区域 区域図(その2)	土砂災害防止法施行令第二条の基準に該当する区域		N 縮尺 1:1,000	自然現象の種類	急傾斜地の崩壊	箇所番号	2215-1
	土砂災害防止法施行令第三条の基準に該当する区域			告示番号		箇所名	土生新 (1)
	それ以外の区域			告示年月日		所在地	富山県南砺市土生新

図中の数字は横断測線番号を示す

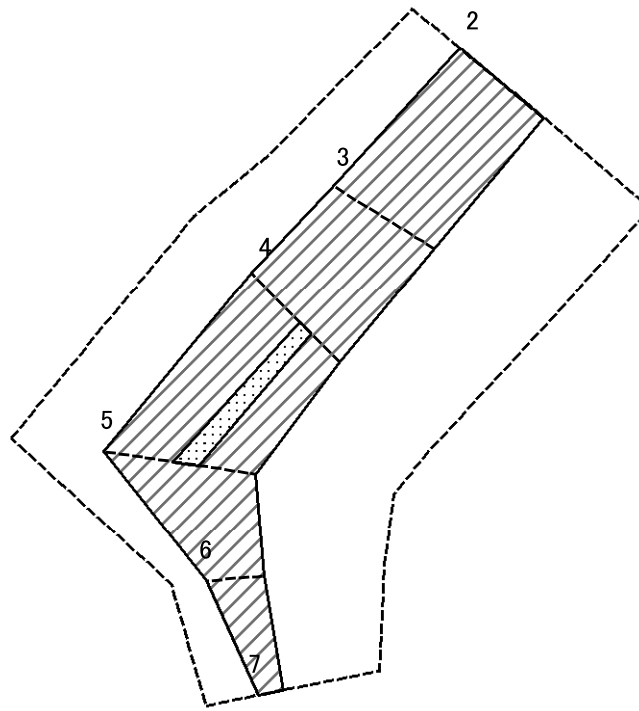
様式-2-2(急)
土砂災害特別警戒区域の区域区分図
(急傾斜地の崩壊に伴う土石等の移動により
建築物の地上部に作用すると想定される力)

図中の数字は横断測線番号を示す

土砂災害防止法施行令第二条の基準に該当する区域	
土砂災害防止法施行令第三条の基準に該当する区域	
それ以外の区域

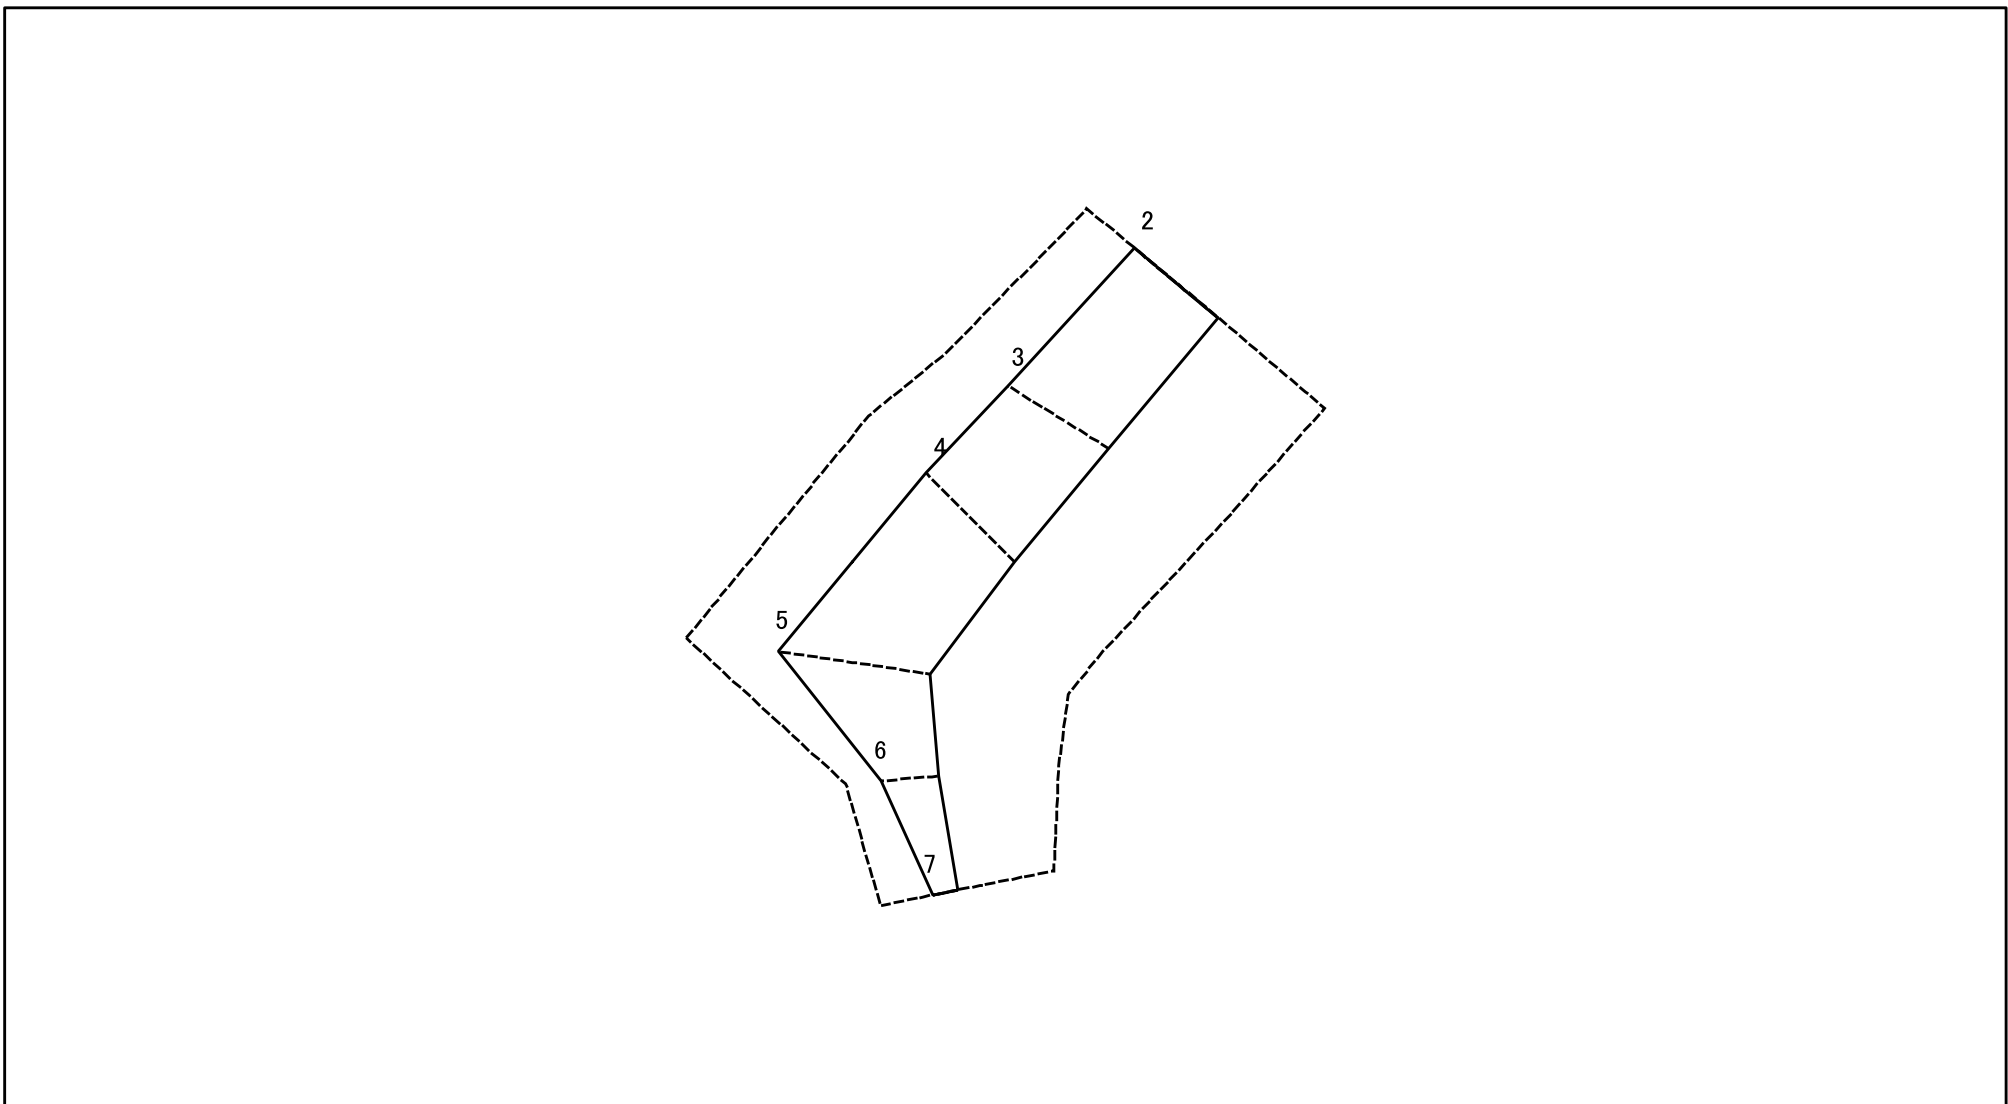
様式-2-3(急)
土砂災害特別警戒区域の区域区分図
(急傾斜地の崩壊に伴う土石等の堆積により
建築物の地上部に作用すると想定される力)

図中の数字は横断測線番号を示す

土砂災害防止法施行令第二条の基準に該当する区域	
土砂災害防止法施行令第三条の基準に該当する区域	
それ以外の区域

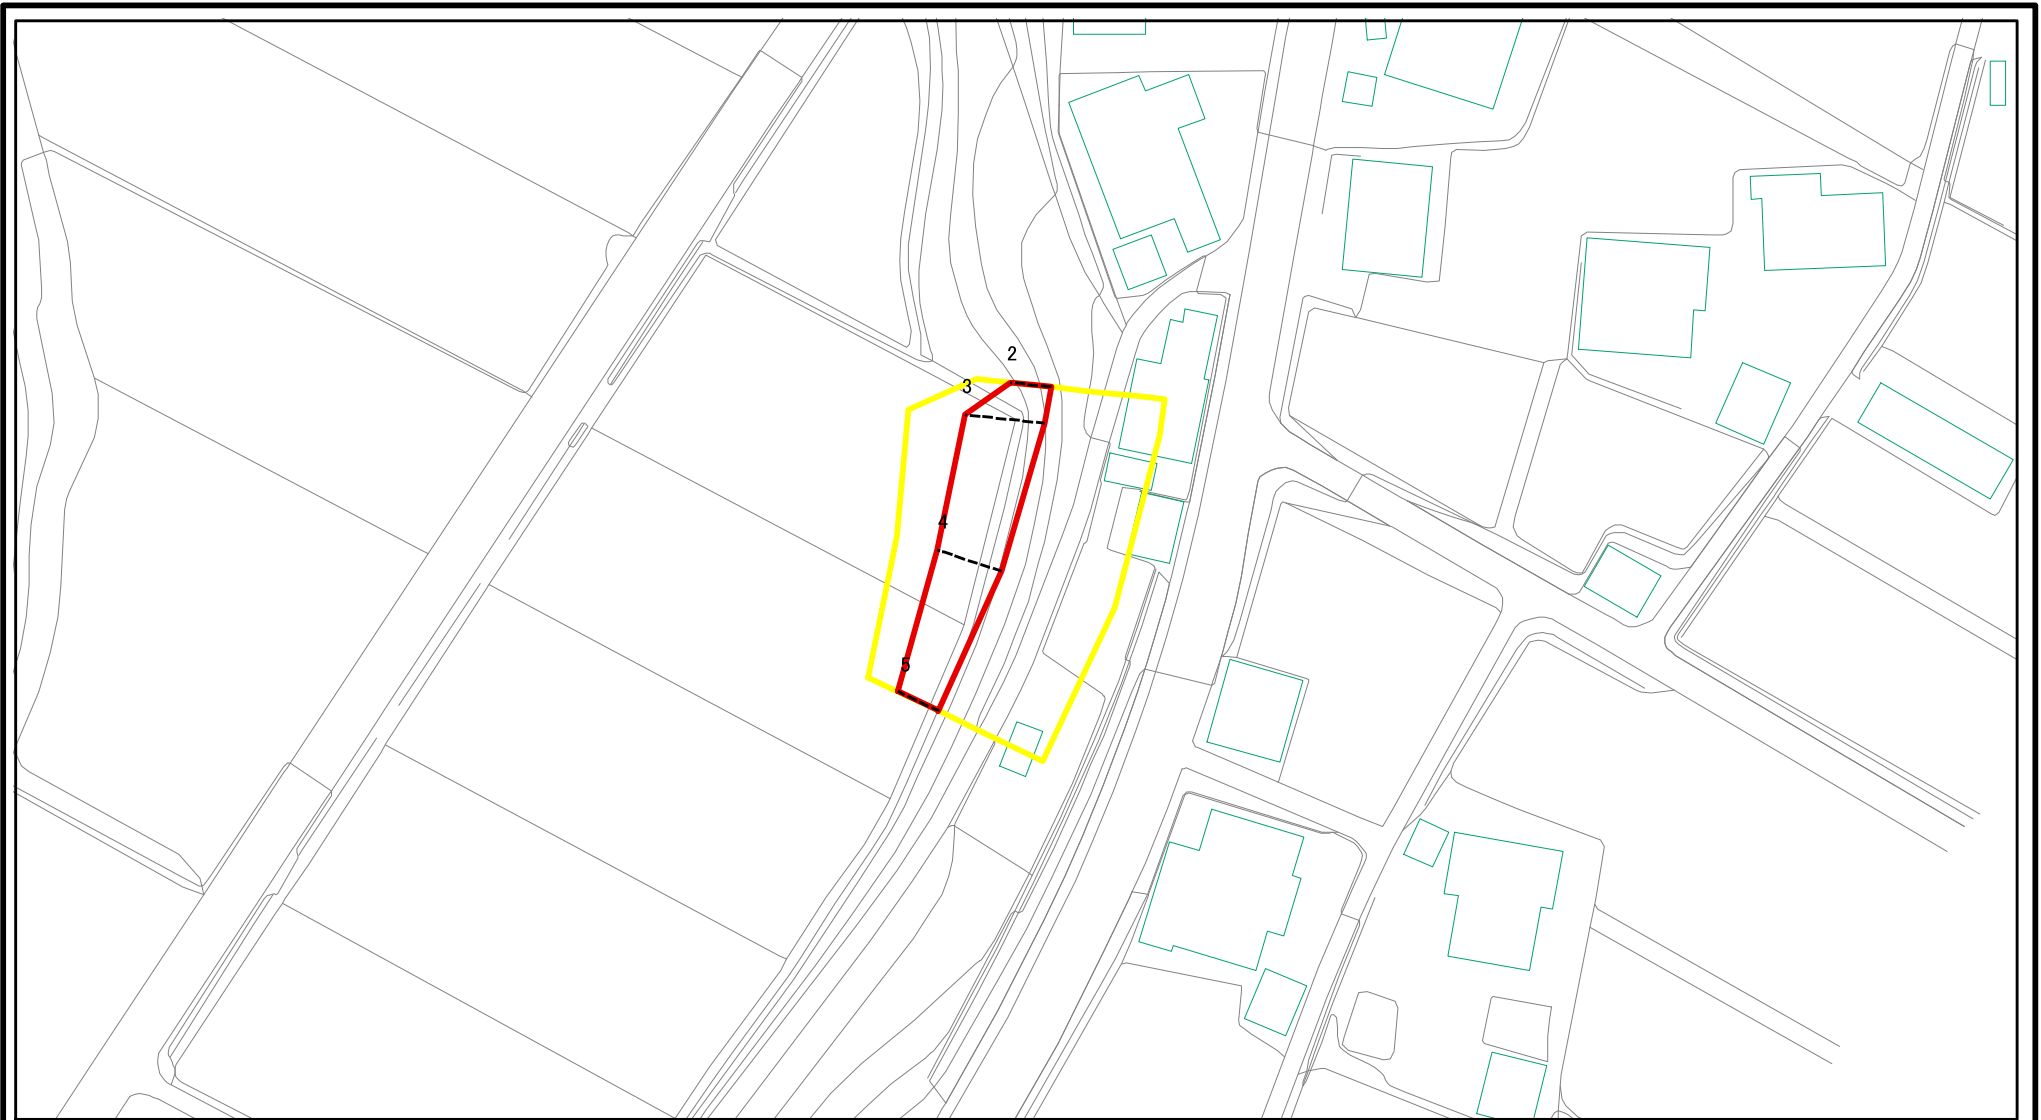
様式-2-1(急) 土砂災害警戒区域・土砂災害特別警戒区域 区域図(その2)	土砂災害防止法施行令第二条の基準に該当する区域		N 縮尺 1:1,000	自然現象の種類	急傾斜地の崩壊	箇所番号	2215-2
	土砂災害防止法施行令第三条の基準に該当する区域			告示番号		箇所名	土生新 (1)
	それ以外の区域			告示年月日		所在地	富山県南砺市土生新

図中の数字は横断測線番号を示す

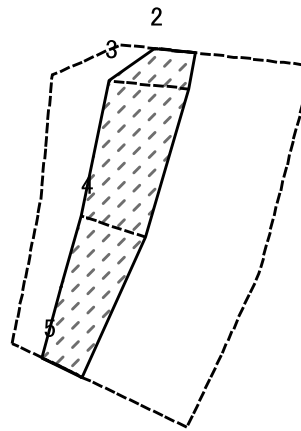
様式-2-2(急)
土砂災害特別警戒区域の区域区分図
(急傾斜地の崩壊に伴う土石等の移動により
建築物の地上部に作用すると想定される力)

図中の数字は横断測線番号を示す

土砂災害防止法施行令第二条の基準に該当する区域	
土砂災害防止法施行令第三条の基準に該当する区域	
それ以外の区域

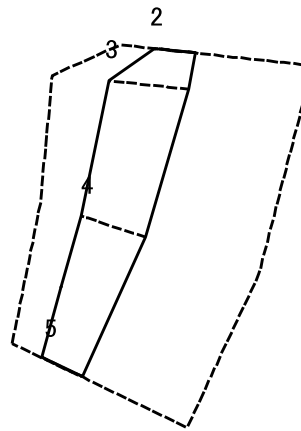
様式-2-3(急)
土砂災害特別警戒区域の区域区分図
(急傾斜地の崩壊に伴う土石等の堆積により
建築物の地上部に作用すると想定される力)

図中の数字は横断測線番号を示す

土砂災害防止法施行令第二条の基準に該当する区域	
土砂災害防止法施行令第三条の基準に該当する区域	
それ以外の区域
