# 土砂災害警戒区域等の指定の公示に係る図書（その1）

自然現象の種類	急傾斜地の崩壊
箇所番号	2227
箇所名	嫁兼(7)
所在地	富山県南砺市嫁兼

自然現象の種類	急傾斜地の崩壊	箇所番号	2227
告示番号		箇所名	嫁兼(7)
告示年月日		所在地	富山県南砺市嫁兼

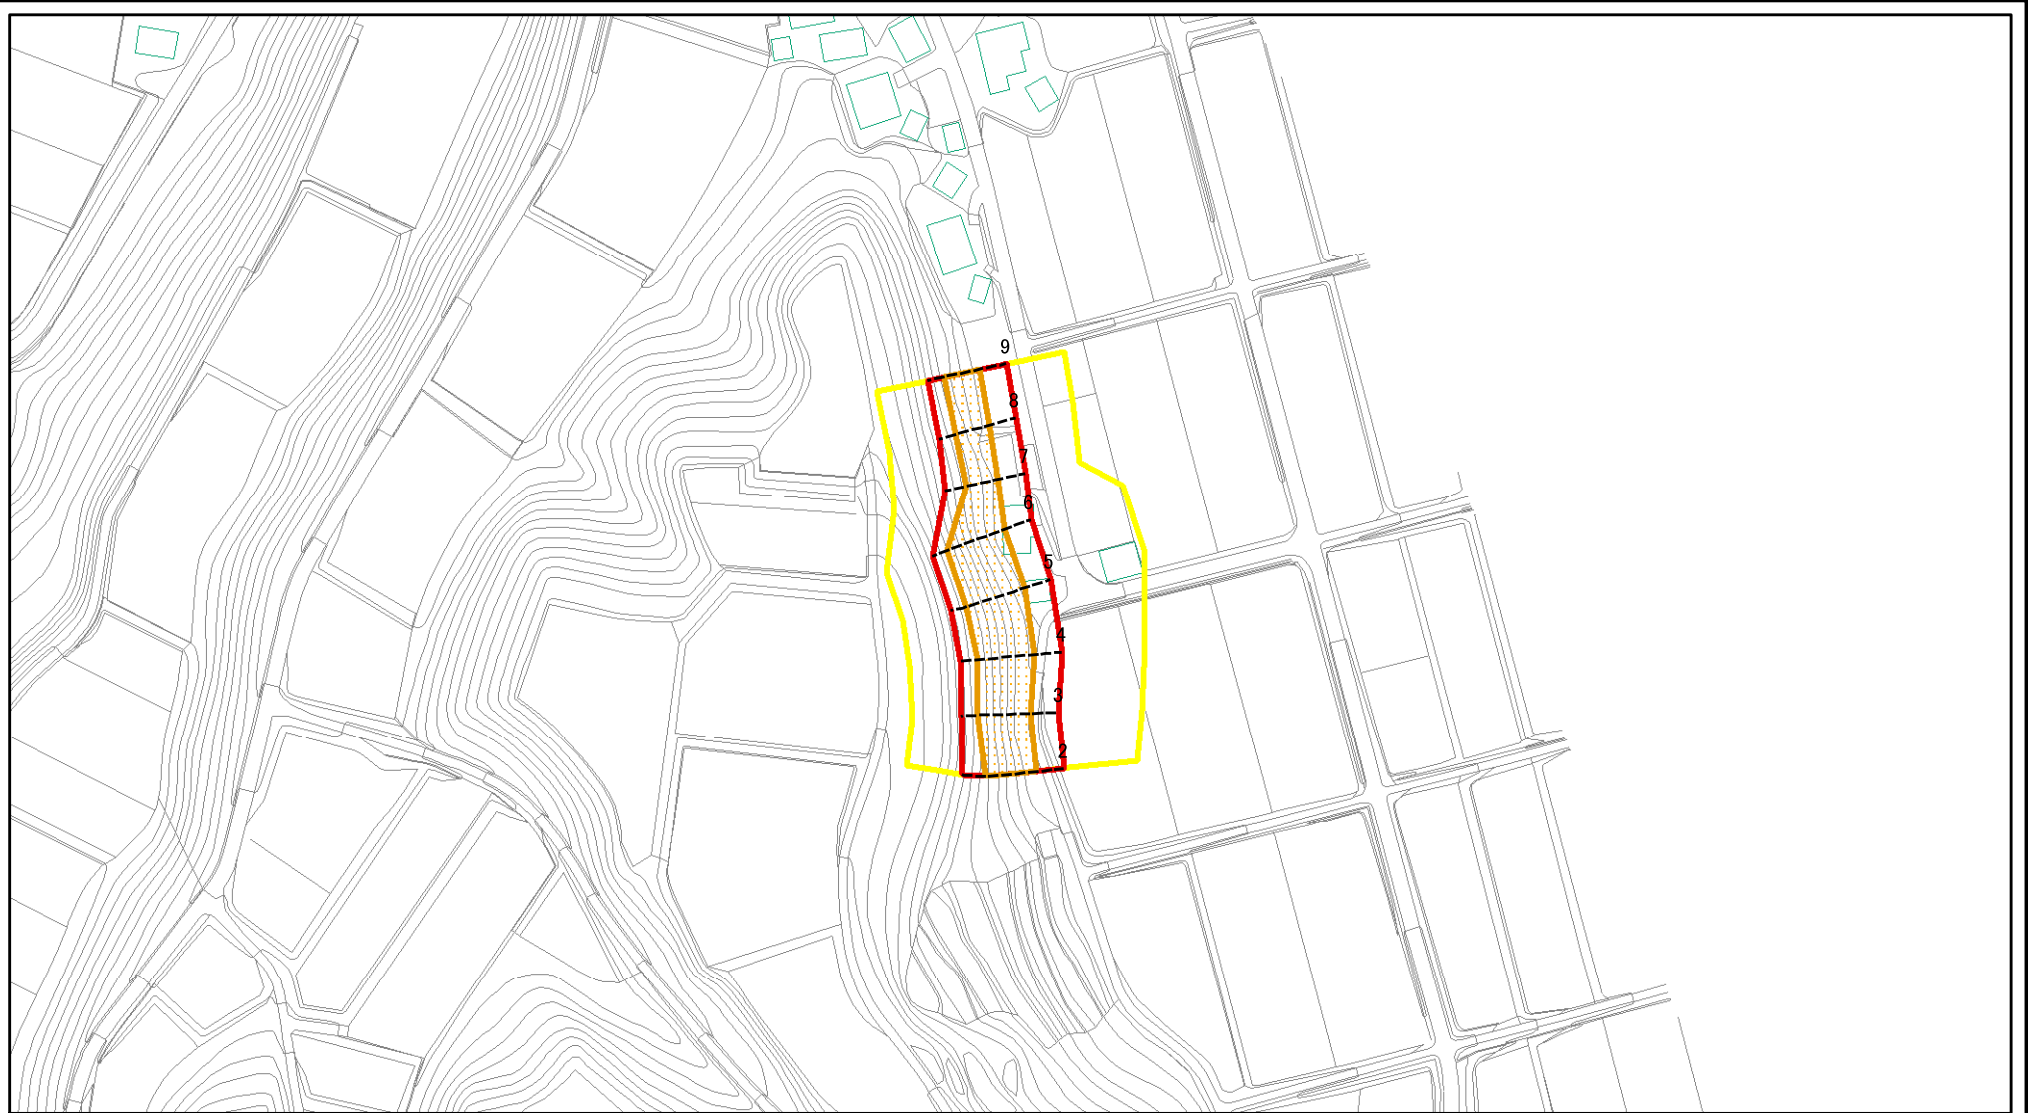
様式-2(急)  
土砂災害警戒区域・土砂災害特別警戒区域  
区域図(その1)

図中の数字は横断測線番号を示す

土砂災害防止法施行令第二条の基準に該当する区域	
土砂災害防止法施行令第三条の基準に該当する区域	
それ以外の区域

N
	縮尺
1:2,500

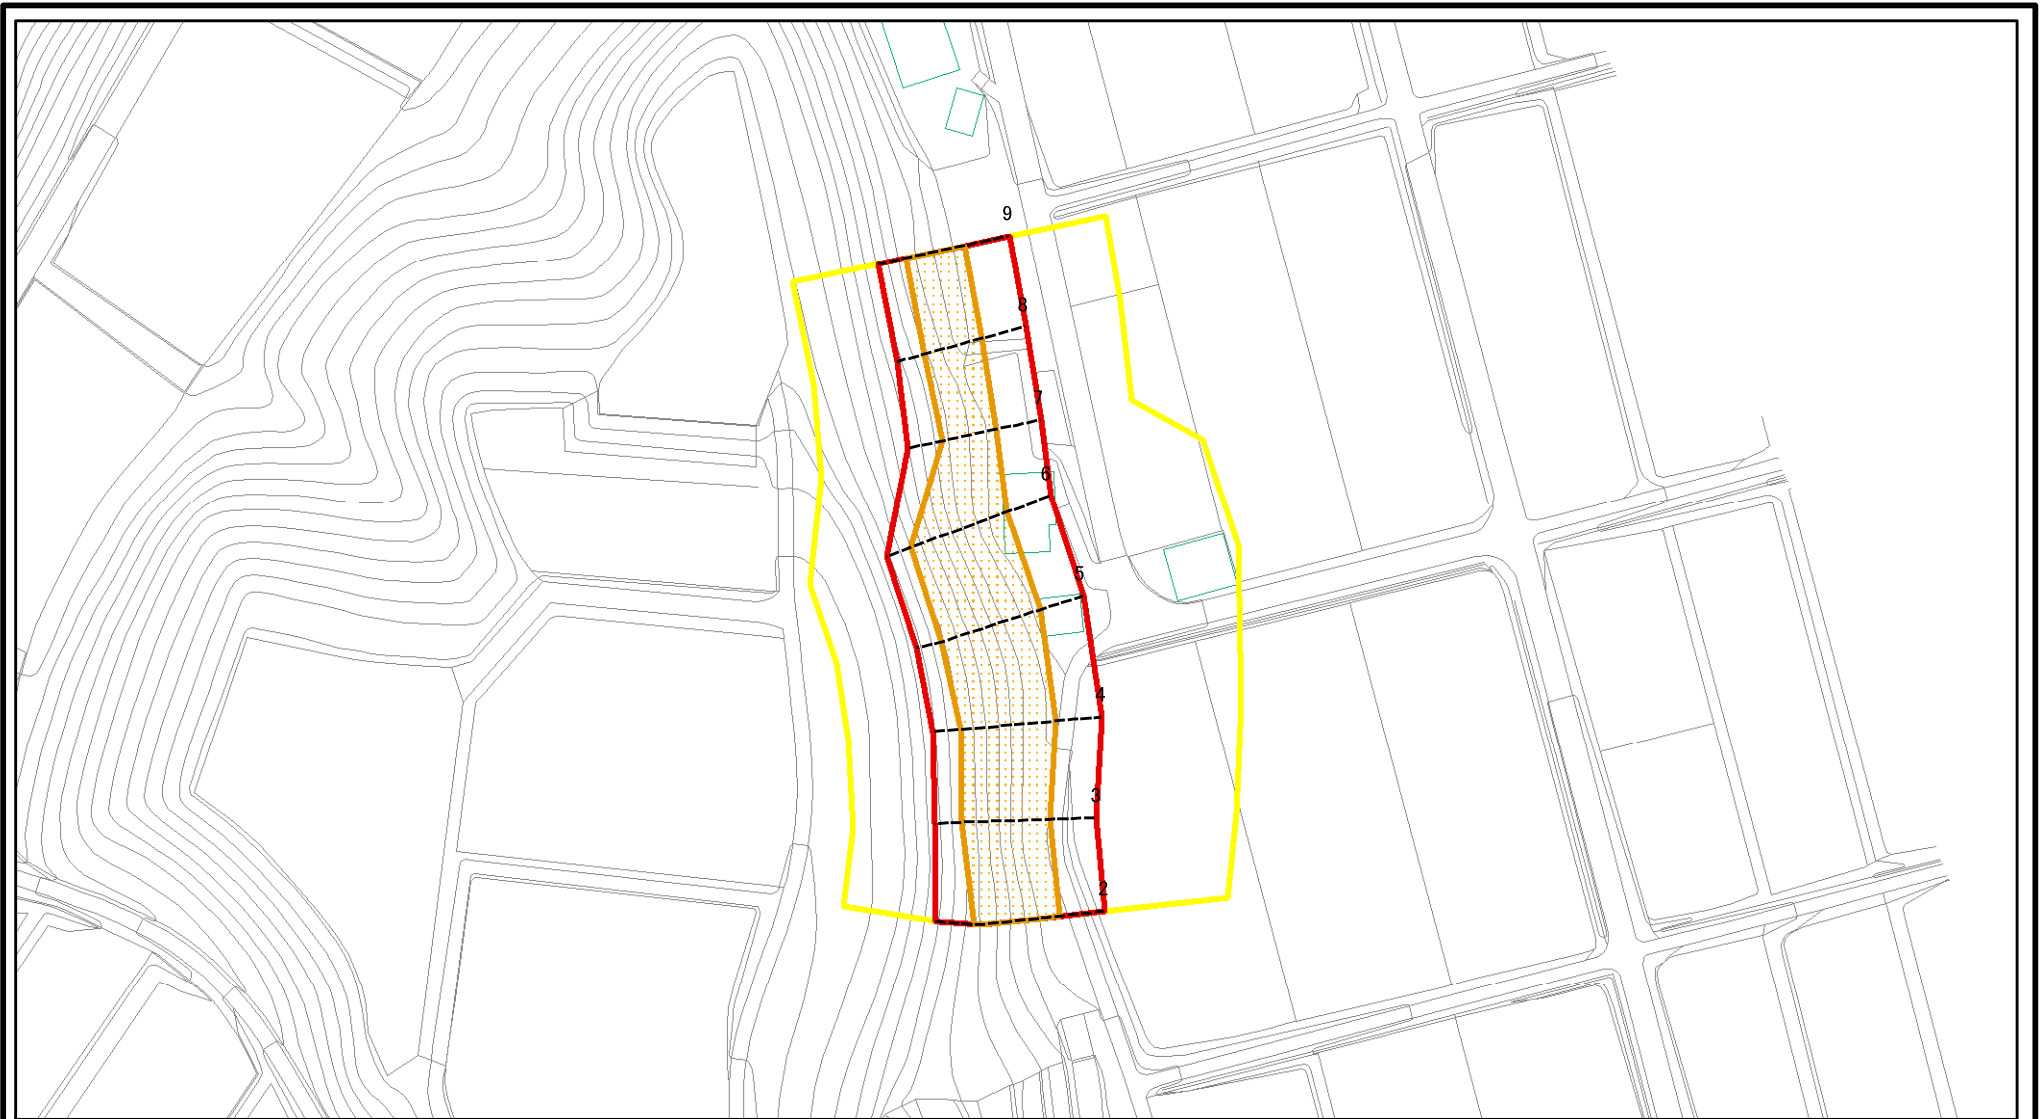
様式-2-1(急) 土砂災害警戒区域・土砂災害特別警戒区域 区域図(その2)	土砂災害防止法施行令第二条の基準に該当する区域		N 縮尺 1:1,500	自然現象の種類	急傾斜地の崩壊	箇所番号	2227
	土砂災害防止法施行令第三条の基準に該当する区域			告示番号		箇所名	嫁兼(7)
	それ以外の区域			告示年月日		所在地	富山県南砺市嫁兼

図中の数字は横断測線番号を示す

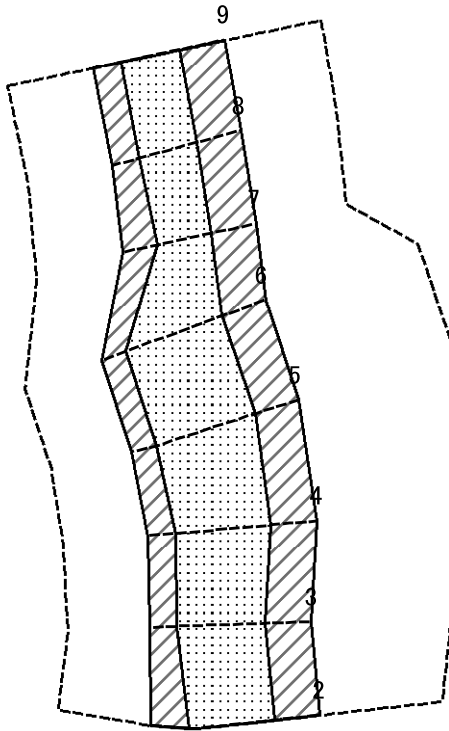
様式-2-2(急)  
土砂災害特別警戒区域の区域区分図  
(急傾斜地の崩壊に伴う土石等の移動により建築物の地上部に作用すると想定される力)

図中の数字は横断測線番号を示す

土砂災害防止法施行令第二条の基準に該当する区域	
土砂災害防止法施行令第三条の基準に該当する区域	
それ以外の区域

横断測線の区間	土石等の移動により建築物の地上部に作用すると想定される力				土石等の堆積により建築物の地上部に作用すると想定される力				横断測線の区間	土石等の移動により建築物の地上部に作用すると想定される力				土石等の堆積により建築物の地上部に作用すると想定される力			
	土石等の(移動)高さが1m以下の場合、土石等の移動による力が100KN/m2を越える区域		それ以外の区域		土石等の堆積の高さが3mを超える区域		それ以外の区域			土石等の(移動)高さが1m以下の場合、土石等の移動による力が100KN/m2を越える区域		それ以外の区域		土石等の堆積の高さが3mを超える区域		それ以外の区域	
	力の大きさのうち最大のもの (KN/m2)	土砂等の高さ (m)	力の大きさのうち最大のもの (KN/m2)	土砂等の高さ (m)	力の大きさのうち最大のもの (KN/m2)	土砂等の高さ (m)	力の大きさのうち最大のもの (KN/m2)	土砂等の高さ (m)		力の大きさのうち最大のもの (KN/m2)	土砂等の高さ (m)	力の大きさのうち最大のもの (KN/m2)	土砂等の高さ (m)	力の大きさのうち最大のもの (KN/m2)	土砂等の高さ (m)	力の大きさのうち最大のもの (KN/m2)	土砂等の高さ (m)
2 ~ 3	149.6	1.0	100.0	1.0	-	-	14.13	2.6									
3 ~ 4	149.6	1.0	100.0	1.0	-	-	14.13	2.6									
4 ~ 5	155.2	1.0	100.0	1.0	-	-	14.27	2.7									
5 ~ 6	155.2	1.0	100.0	1.0	-	-	14.31	2.7									
6 ~ 7	155.2	1.0	100.0	1.0	-	-	14.31	2.7									
7 ~ 8	133.9	1.0	100.0	1.0	-	-	11.69	2.2									
8 ~ 9	133.9	1.0	100.0	1.0	-	-	11.69	2.2

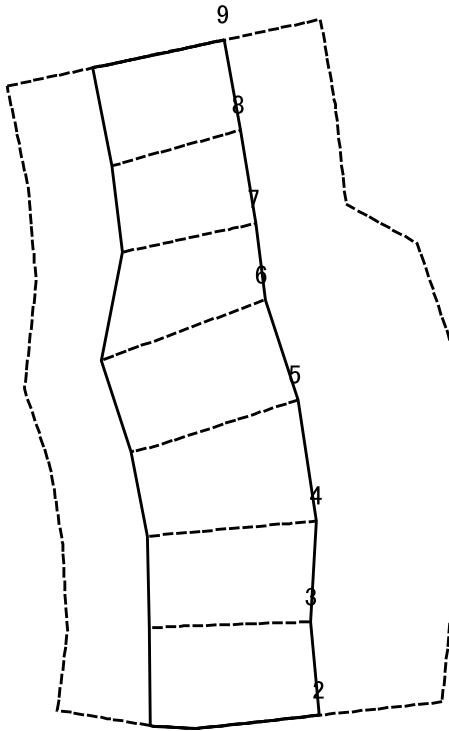
様式-2-3(急)  
土砂災害特別警戒区域の区域区分図  
(急傾斜地の崩壊に伴う土石等の堆積により  
建築物の地上部に作用すると想定される力)

図中の数字は横断測線番号を示す

土砂災害防止法施行令第二条の基準に該当する区域	
土砂災害防止法施行令第三条の基準に該当する区域	
それ以外の区域
