土砂災害警戒区域等の指定の公示に係る図書(その1)

様式-1(急)
土砂災害警戒区域・土砂災害特別警戒区域
位置図

2325

塔尾(2)

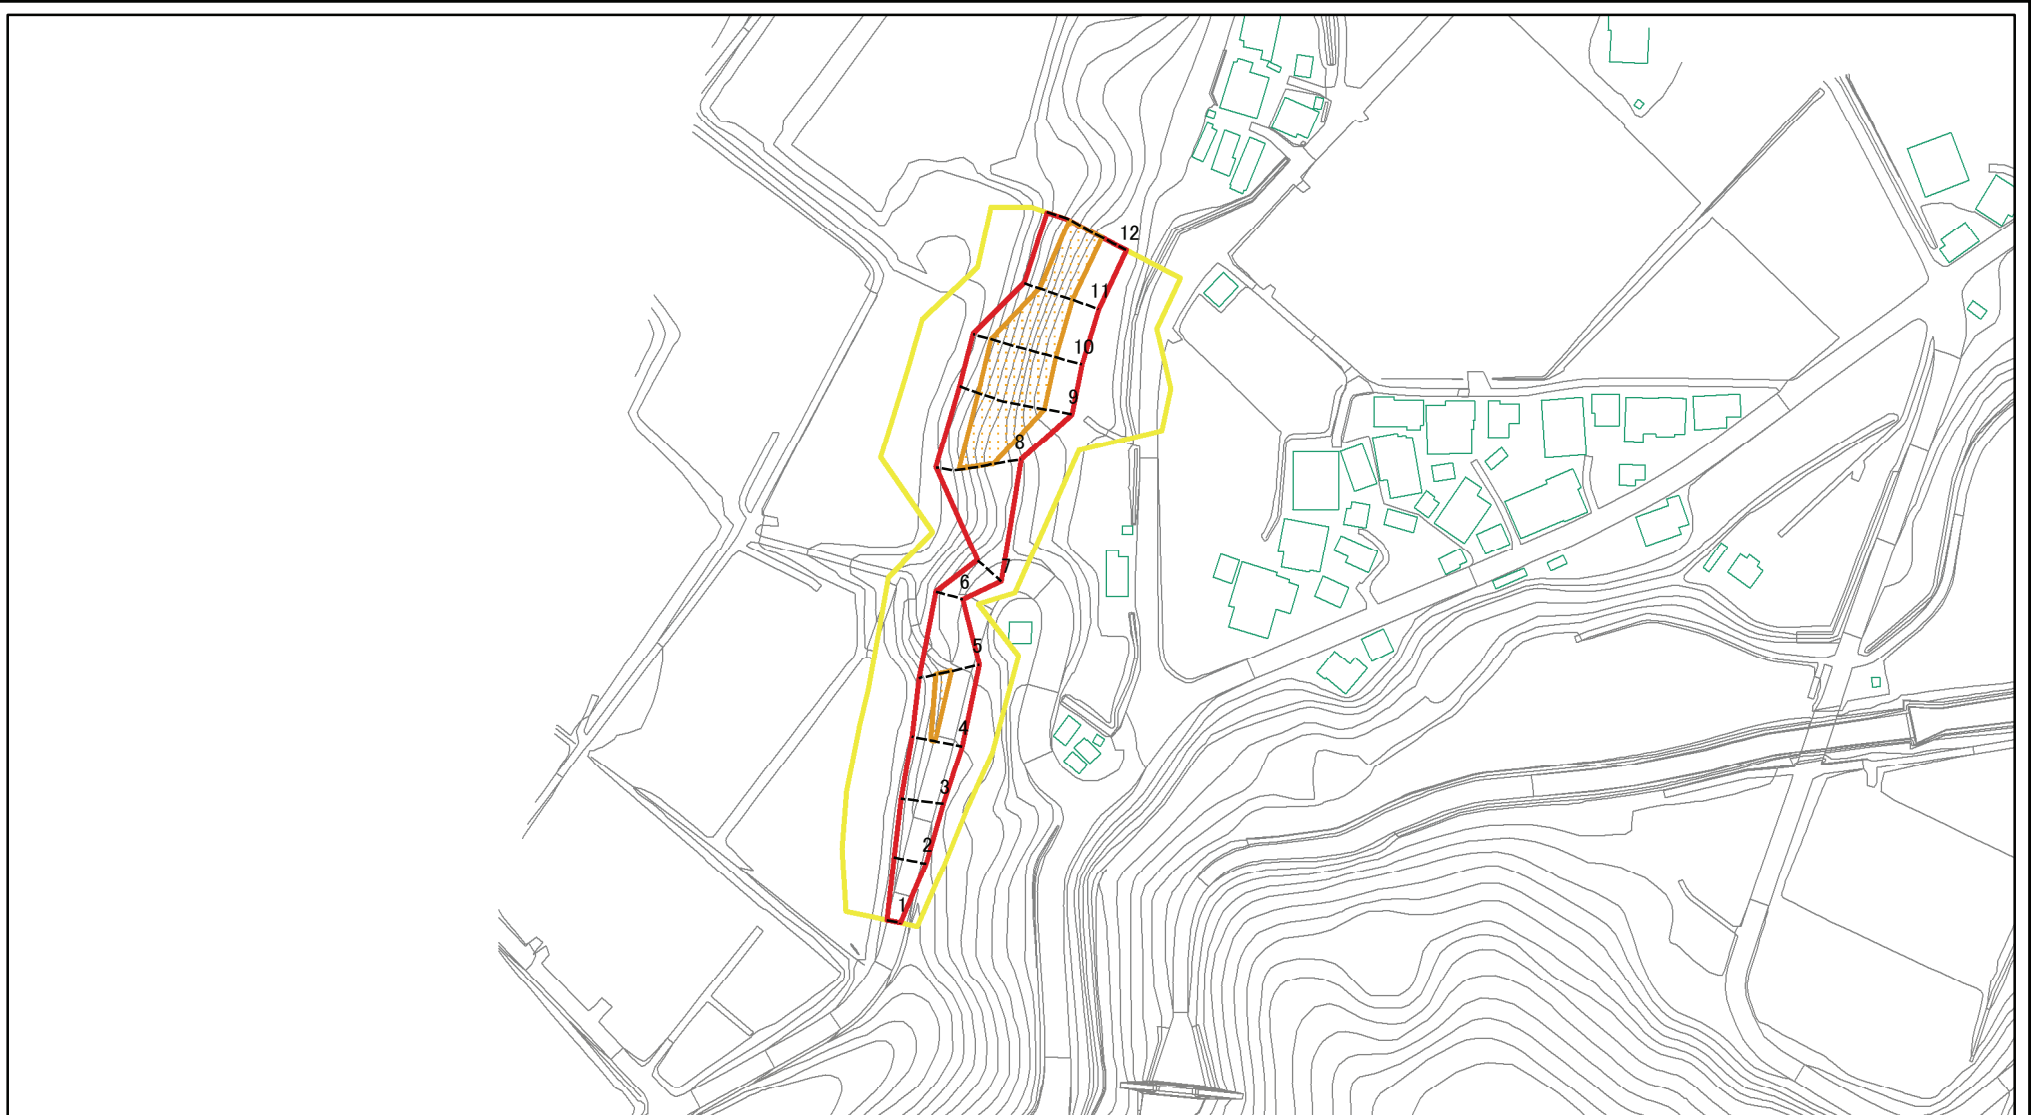
土砂災害警戒区域・土砂災害特別警戒区域
区域図(その1)

図中の数字は横断測線番号を示す

土砂災害防止法施行令第二条の基準に該当する区域	
土砂災害防止法施行令第三条の基準に該当する区域	
土砂等の(移動)高さが1m以下の場合、土砂等の移動による力が100kN/mを超える区域	
土砂等の堆積の高さが3mを超える区域	
それ以外の区域

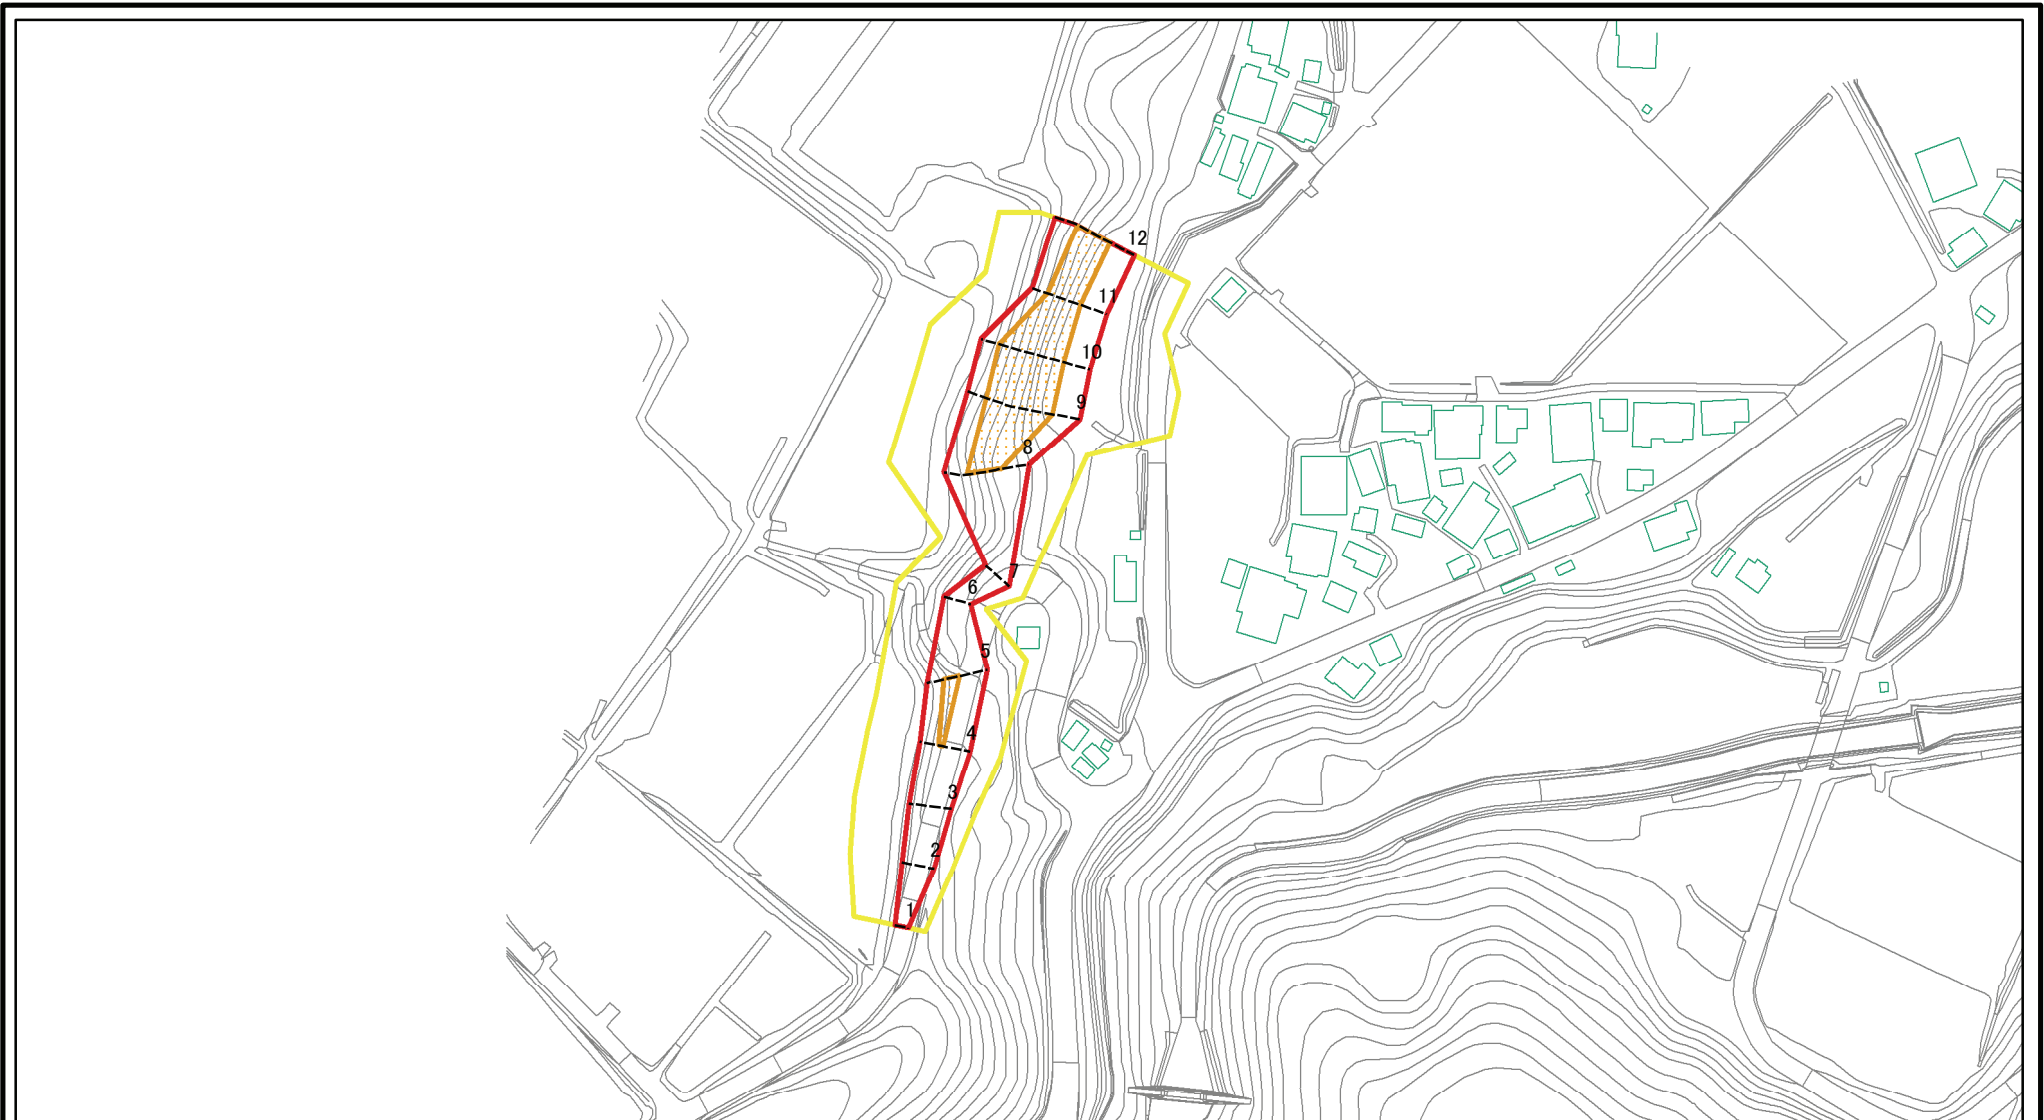
土砂災害警戒区域・土砂災害特別警戒区域
区域図(その2)

図中の数字は横断測線番号を示す

土砂災害防止法施行令第二条の基準に該当する区域	
土砂災害防止法施行令第三条の基準に該当する区域	
土砂等の(移動)高さが1m以下の場合、土砂等の移動による力が100kN/mを超える区域	
土砂等の堆積の高さが3mを超える区域	
それ以外の区域

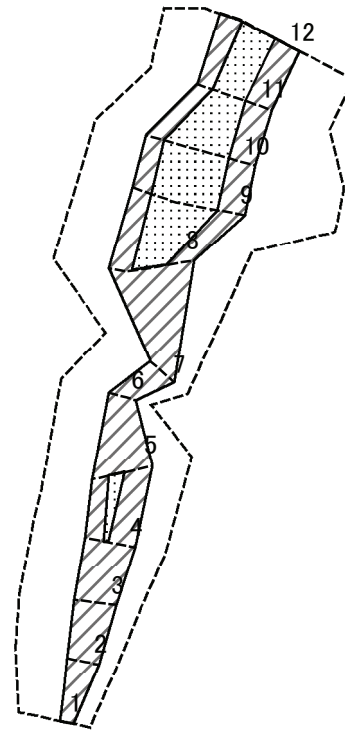
様式-2-2(急)

土砂災害特別警戒区域の区域区分図
(急傾斜地の崩壊に伴う土石等の移動により
建築物の地上部に作用すると想定される力)

土砂災害防止法施行令第二条の基準に該当する区域	
土砂災害防止法施行令第三条の基準に該当する区域	
それ以外の区域

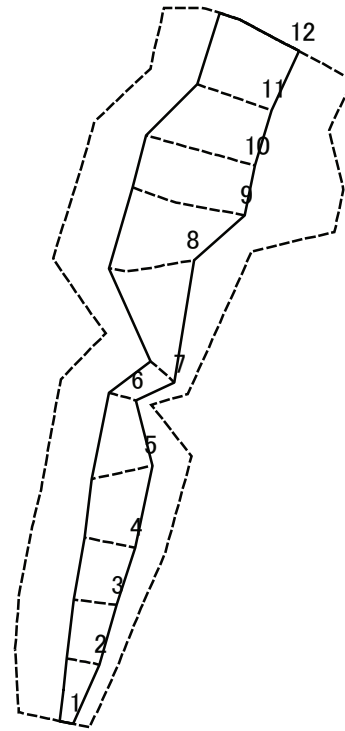
様式-2-3(急)
土砂災害特別警戒区域の区域区分図
(急傾斜地の崩壊に伴う土石等の堆積により
建築物の地上部に作用すると想定される力)

図中の数字は横断測線番号を示す

土砂災害防止法施行令第二条の基準に該当する区域	
土砂災害防止法施行令第三条の基準に該当する区域	
それ以外の区域
