土砂災害警戒区域等の指定の公示に係る図書(その1)

土砂災害警戒区域・土砂災害特別警戒区域
位置図

入谷(3)

南砺波市利賀村百瀬川

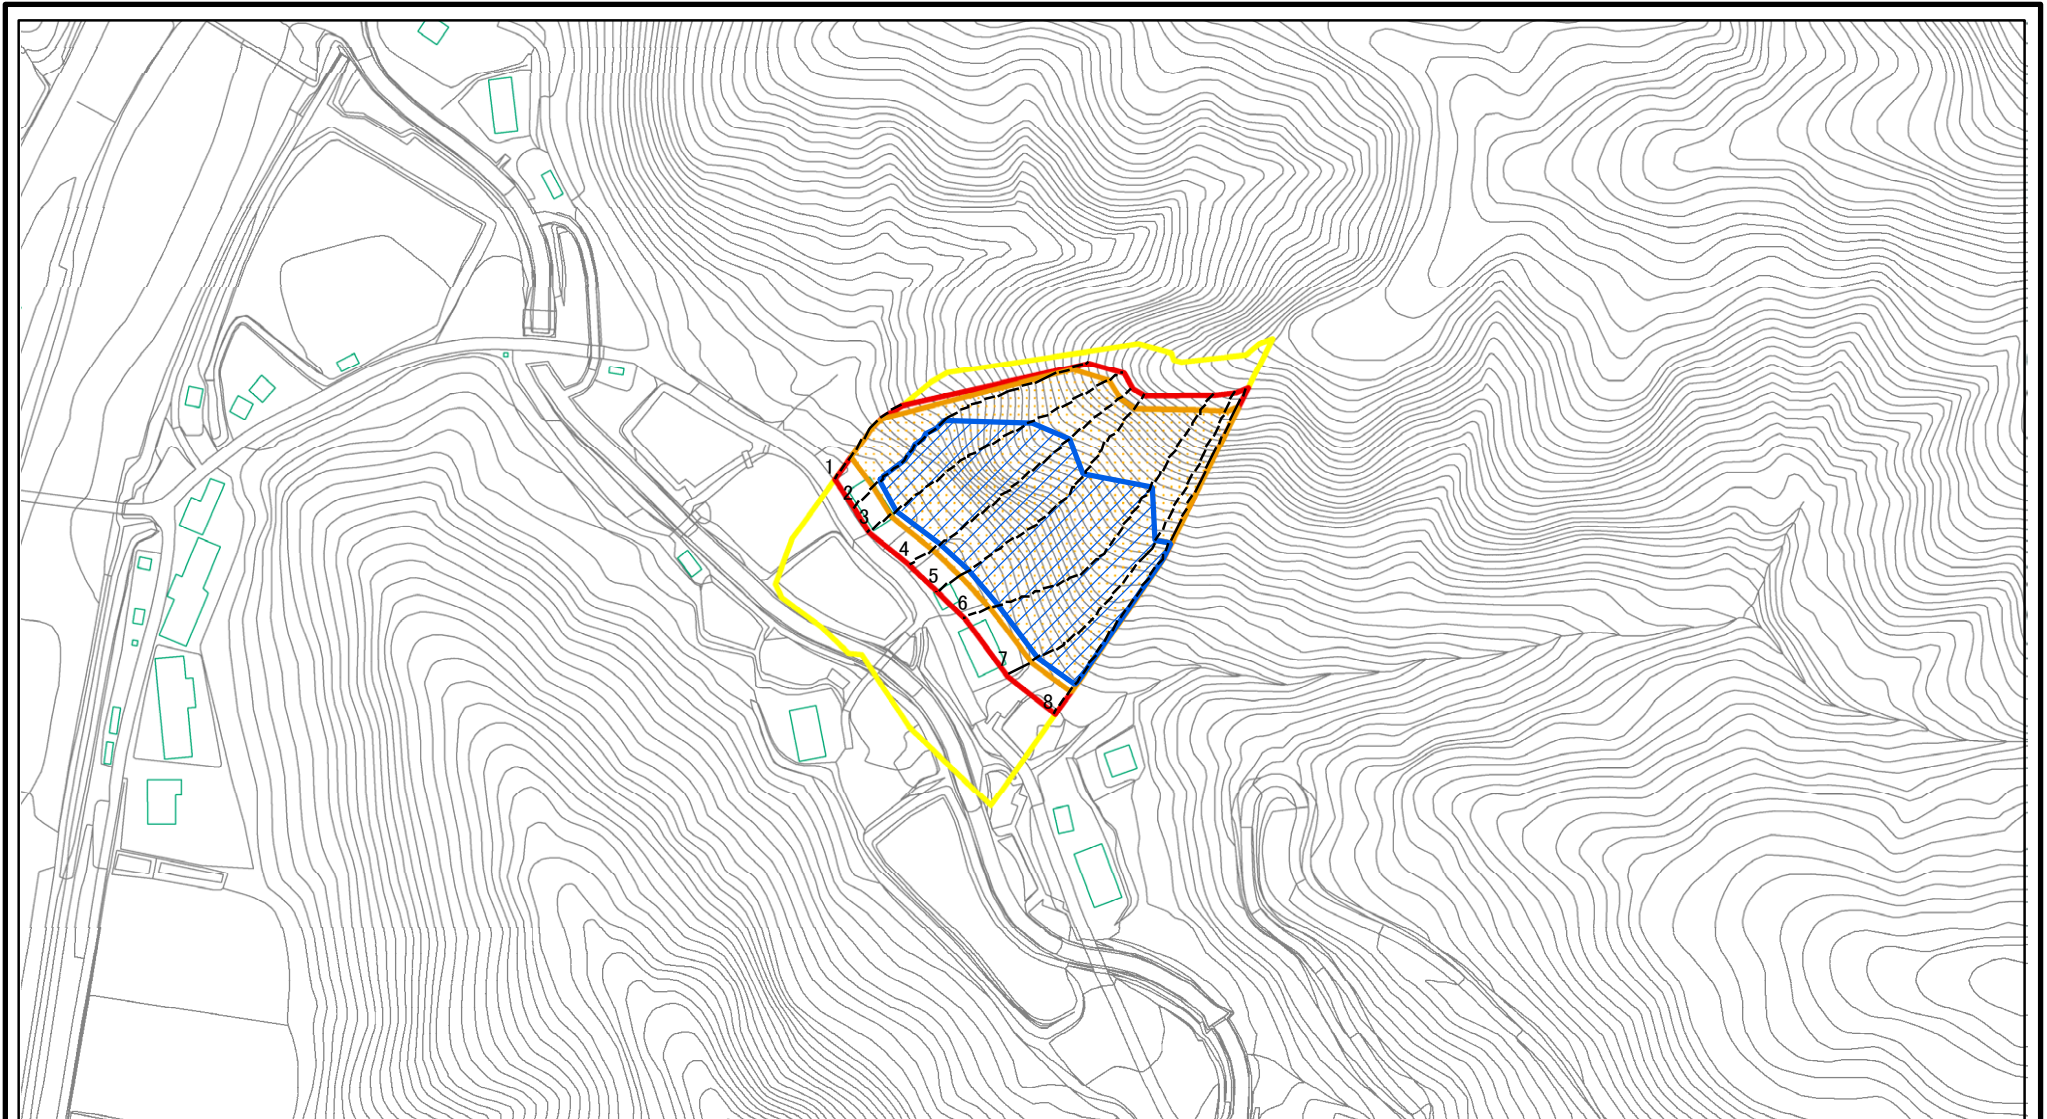
様式-2(急)

図中の数字は横断測線番号を示す

土砂災害警戒区域・土砂災害特別警戒区域
区域図(その1)

土砂災害防止法施行令第二条の基準に該当する区域

土砂災害防止法
施行令第三条の
基準に該当する
区域

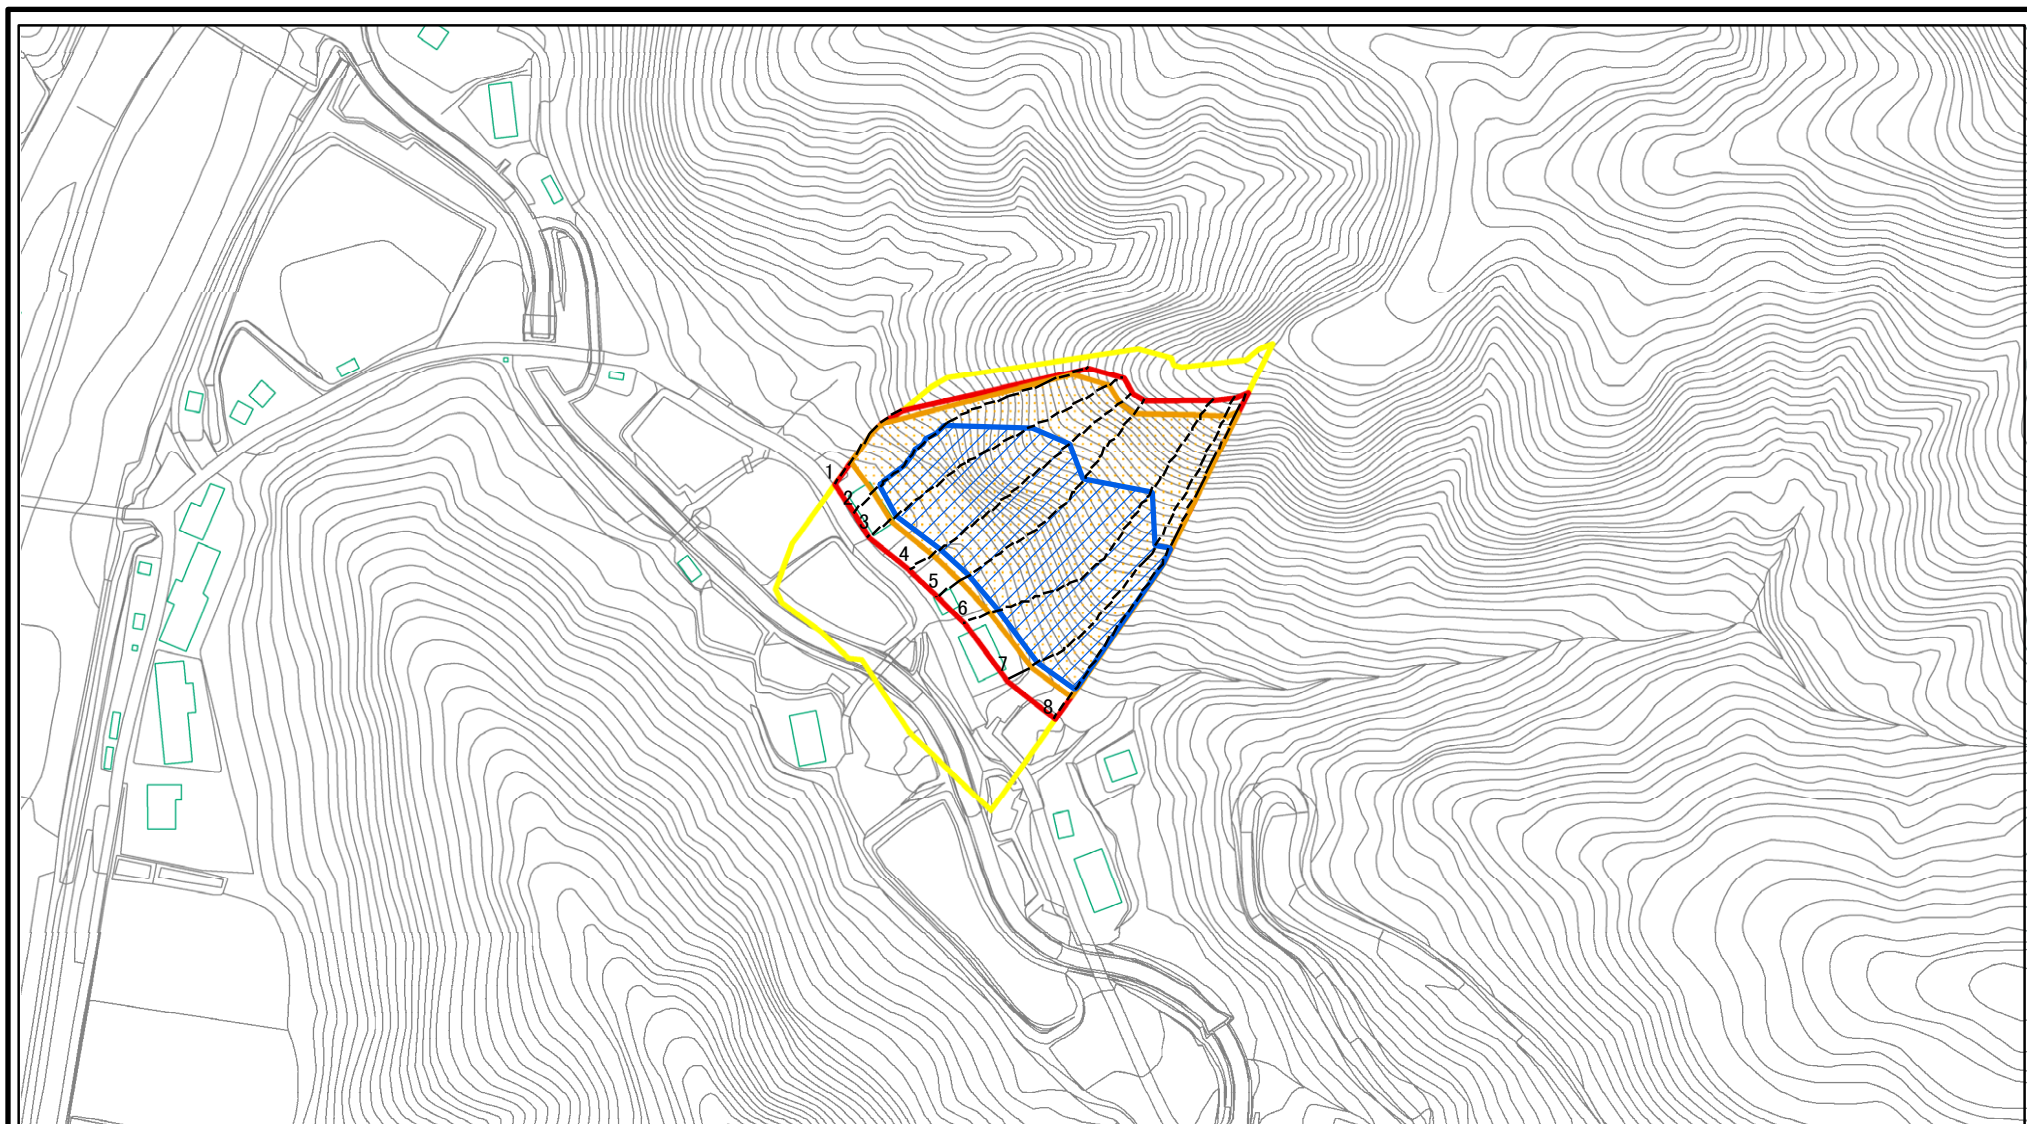
様式-2-1(急)

図中の数字は横断測線番号を示す

土砂災害警戒区域・土砂災害特別警戒区域
区域図(その2)

土砂災害防止法施行令第二条の基準に該当する区域	
土砂災害防止法施行令第三条の基準に該当する区域	
それ以外の区域

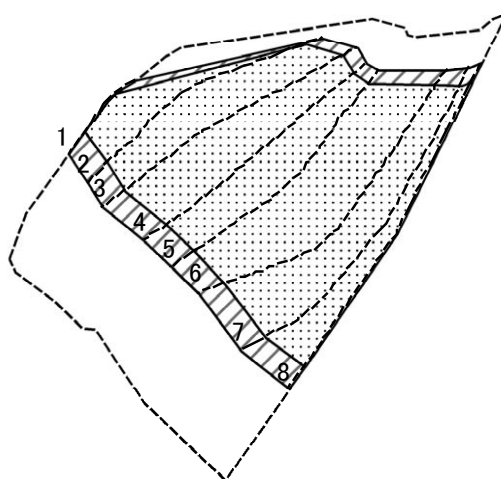
図中の数字は横断測線番号を示す

様式-2-2(急)
土砂災害特別警戒区域の区域区分図
(急傾斜地の崩壊に伴う土石等の移動により
建築物の地上部に作用すると想定される力)

土砂災害防止法施行令第二条の基準に該当する区域	
土砂災害防止法施行令第三条の基準に該当する区域	
それ以外の区域

横断測線の区間	土石等の移動により建築物の地上部に作用すると想定される力				土石等の堆積により建築物の地上部に作用すると想定される力				横断測線の区間	土石等の移動により建築物の地上部に作用すると想定される力				土石等の堆積により建築物の地上部に作用すると想定される力			
	土石等の(移動)高さが1m以下の場合、土石等の移動による力が100kN/m ² を超える区域		それ以外の区域		土石等の堆積の高さが3mを超える区域		それ以外の区域			土石等の(移動)高さが1m以下の場合、土石等の移動による力が100kN/m ² を超える区域		それ以外の区域		土石等の堆積の高さが3mを超える区域		それ以外の区域	
	力の大きさのうち最大のもの (kN/m ²)	土石等の高さ (m)	力の大きさのうち最大のもの (kN/m ²)	土石等の高さ (m)	力の大きさのうち最大のもの (kN/m ²)	土石等の高さ (m)	力の大きさのうち最大のもの (kN/m ²)	土石等の高さ (m)		力の大きさのうち最大のもの (kN/m ²)	土石等の高さ (m)	力の大きさのうち最大のもの (kN/m ²)	土石等の高さ (m)	力の大きさのうち最大のもの (kN/m ²)	土石等の高さ (m)	力の大きさのうち最大のもの (kN/m ²)	土石等の高さ (m)
1 ~ 2	168.88	1.00	100.00	1.00	-	-	16.05	3.00	~								
2 ~ 3	174.02	1.00	100.00	1.00	20.99	3.92	16.05	3.00	~								
3 ~ 4	177.11	1.00	100.00	1.00	21.51	4.02	16.05	3.00	~								
4 ~ 5	177.11	1.00	100.00	1.00	21.51	4.02	16.05	3.00	~								
5 ~ 6	176.66	1.00	100.00	1.00	21.42	4.00	16.05	3.00	~								
6 ~ 7	170.18	1.00	100.00	1.00	20.50	3.83	16.05	3.00	~

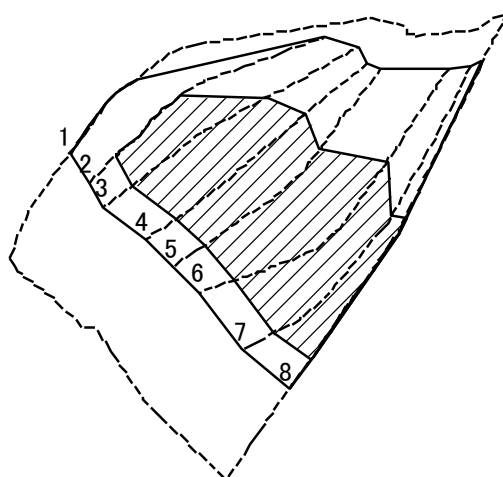
図中の数字は横断測線番号を示す

様式-2-3(急)
土砂災害特別警戒区域の区域区分図
(急傾斜地の崩壊に伴う土石等の堆積により
建築物の地上部に作用すると想定される力)

土砂災害防止法施行令 第二条の基準に該当する区域	
土砂災害防止法施行令 第三条の基準に該当する区域	
それ以外の区域
