土砂災害警戒区域等の指定の公示に係る図書(その1)

土砂災害警戒区域・土砂災害特別警戒区域
位置図

2334

入谷(2)

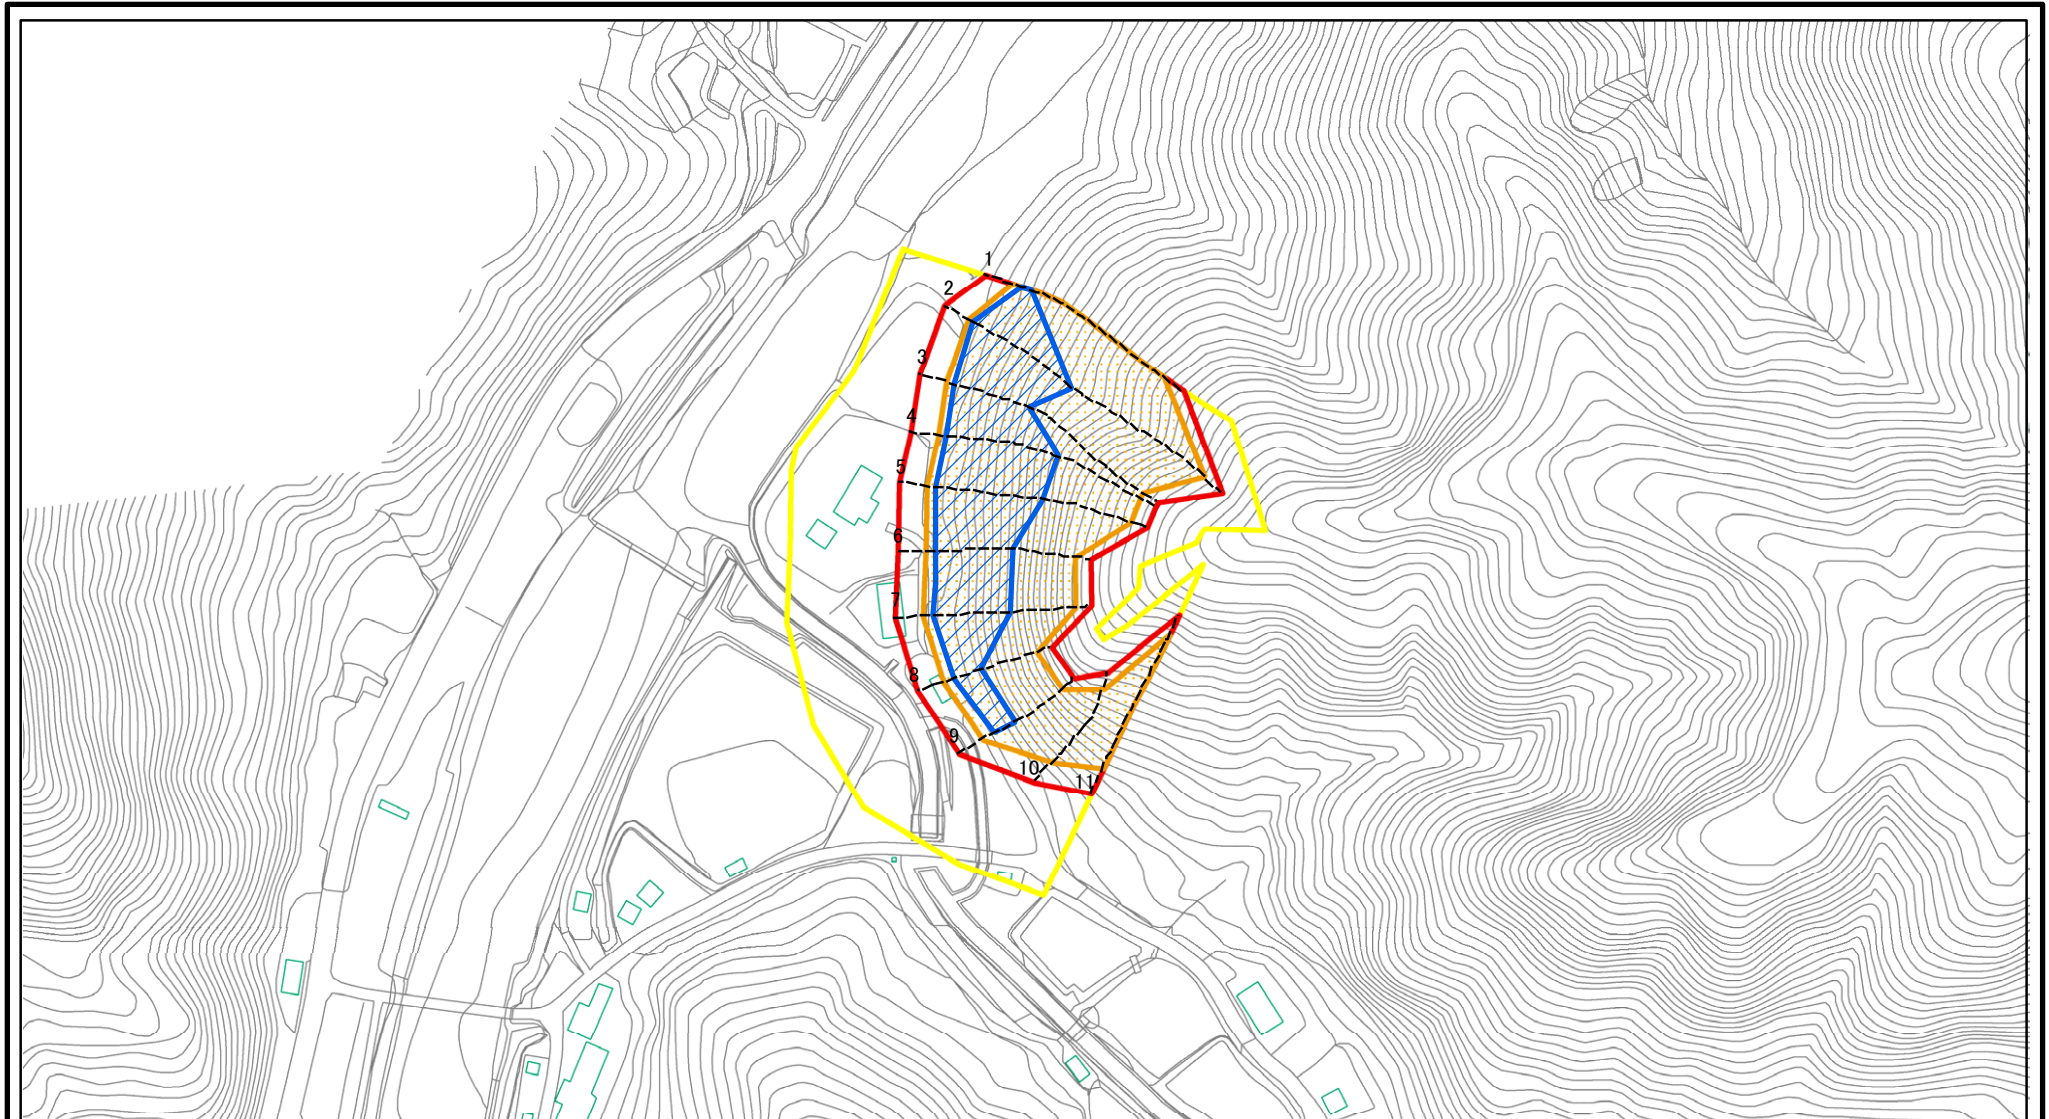
土砂災害警戒区域・土砂災害特別警戒区域
区域図(その1)

図中の数字は横断測線番号を示す

土砂災害防止法施行令第二条の基準に該当する区域

土砂災害防止法
施行令第三条の
基準に該当する
区域

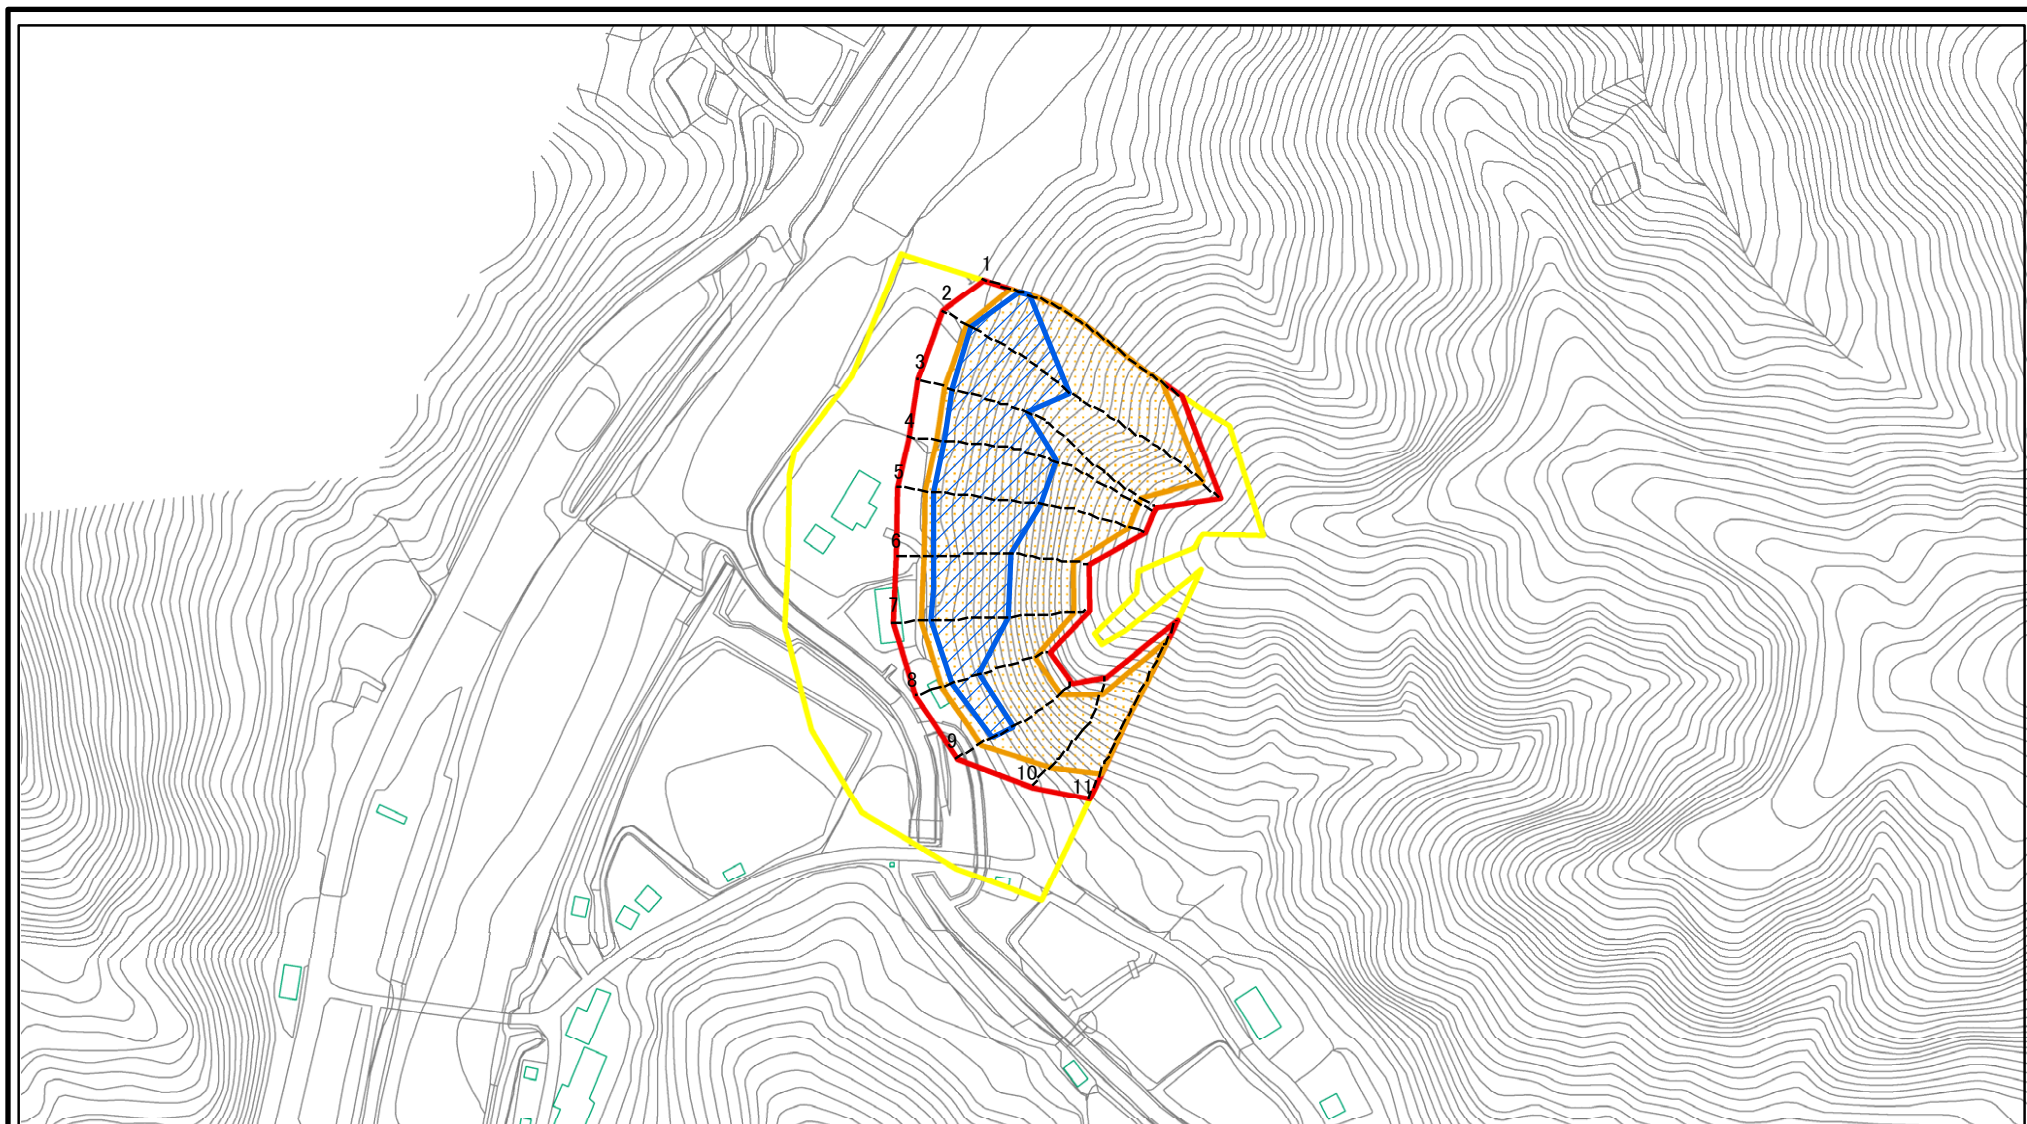
土砂災害警戒区域・土砂災害特別警戒区域
区域図(その2)

図中の数字は横断測線番号を示す

土砂災害防止法施行令第二条の基準に該当する区域	
土砂災害防止法施行令第三条の基準に該当する区域	
それ以外の区域

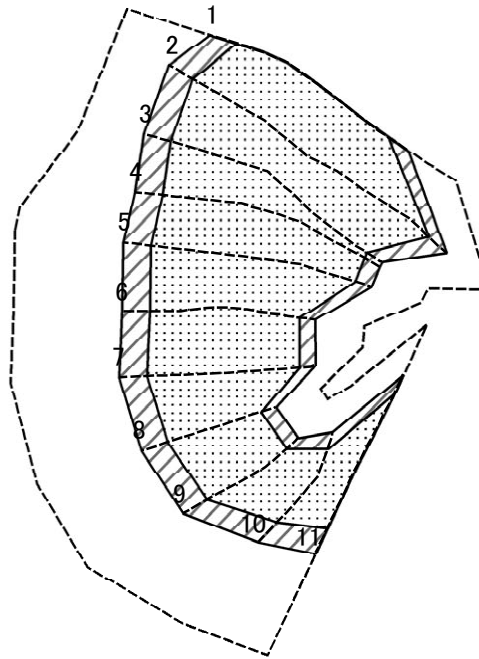
様式-2-2(急)
土砂災害特別警戒区域の区域区分図
(急傾斜地の崩壊に伴う土石等の移動により
建築物の地上部に作用すると想定される力)

図中の数字は横断測線番号を示す

土砂災害防止法施行令第二条の基準に該当する区域	
土砂災害防止法施行令第三条の基準に該当する区域	
それ以外の区域

横断測線の区間	土石等の移動により建築物の地上部に作用すると想定される力				土石等の堆積により建築物の地上部に作用すると想定される力				横断測線の区間	土石等の移動により建築物の地上部に作用すると想定される力				土石等の堆積により建築物の地上部に作用すると想定される力			
	土石等の(移動)高さが1m以下の場合、土石等の移動による力が100kN/m ² を超える区域		それ以外の区域		土石等の堆積の高さが3mを超える区域		それ以外の区域			土石等の(移動)高さが1m以下の場合、土石等の移動による力が100kN/m ² を超える区域		それ以外の区域		土石等の堆積の高さが3mを超える区域		それ以外の区域	
	力の大きさのうち最大のもの(kN/m ²)	土石等の高さ(m)	力の大きさのうち最大のもの(kN/m ²)	土石等の高さ(m)	力の大きさのうち最大のもの(kN/m ²)	土石等の高さ(m)	力の大きさのうち最大のもの(kN/m ²)	土石等の高さ(m)		力の大きさのうち最大のもの(kN/m ²)	土石等の高さ(m)	力の大きさのうち最大のもの(kN/m ²)	土石等の高さ(m)	力の大きさのうち最大のもの(kN/m ²)	土石等の高さ(m)	力の大きさのうち最大のもの(kN/m ²)	土石等の高さ(m)
1 ~ 2	153.14	1.00	100.00	1.00	19.10	3.57	16.05	3.00	~								
2 ~ 3	166.44	1.00	100.00	1.00	20.17	3.77	16.05	3.00	~								
3 ~ 4	169.93	1.00	100.00	1.00	20.55	3.84	16.05	3.00	~								
4 ~ 5	171.95	1.00	100.00	1.00	20.80	3.89	16.05	3.00	~								
5 ~ 6	175.33	1.00	100.00	1.00	20.80	3.89	16.05	3.00	~								
6 ~ 7	175.33	1.00	100.00	1.00	19.68	3.68	16.05	3.00	~

7 ~ 8	174.11	1.00	100.00	1.00	19.41	3.63	16.05	3.00	~								
8 ~ 9	169.25	1.00	100.00	1.00	17.44	3.26	16.05	3.00	~								
9 ~ 10	168.47	1.00	100.00	1.00	-	-	16.05	3.00	~								
10 ~ 11	159.24	1.00	100.00	1.00	-	-	15.48	2.89	~								
~									~								
~									~								
~									~								
~									~								
~									~								
~									~								
~									~								
~									~								
~									~								
~									~								
~									~								
~									~								
~									~								
~									~

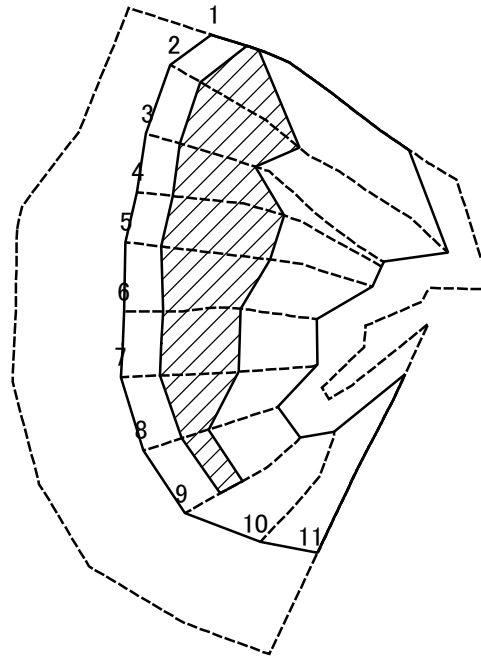
図中の数字は横断測線番号を示す

様式-2-3(急) 土砂災害特別警戒区域の区域区分図 (急傾斜地の崩壊に伴う土石等の堆積により 建築物の地上部に作用すると想定される力)	土砂災害防止法施行令第二条の基準に該当する区域		土 縮尺 1:2,500	自然現象の種類	急傾斜地の崩壊	箇所番号	2334
	土砂災害防止法施行令第三条の基準に該当する区域			告示番号		箇所名	入谷(2)
	それ以外の区域			告示年月日		所在地	南砺市利賀村百瀬川
