# 土砂災害警戒区域等の指定の公示に係る図書(その1)

様式 - 1(急) 土砂災害警戒区域・土砂災害特別警戒区域 位置図	自然現象の種類	急傾斜地の崩壊
	箇所番号	2337
	箇所名	島地(4)
	所在地	南砺市利賀村百瀬川

土砂災害警戒区域・土砂災害特別警戒区域  
区域図(その1)

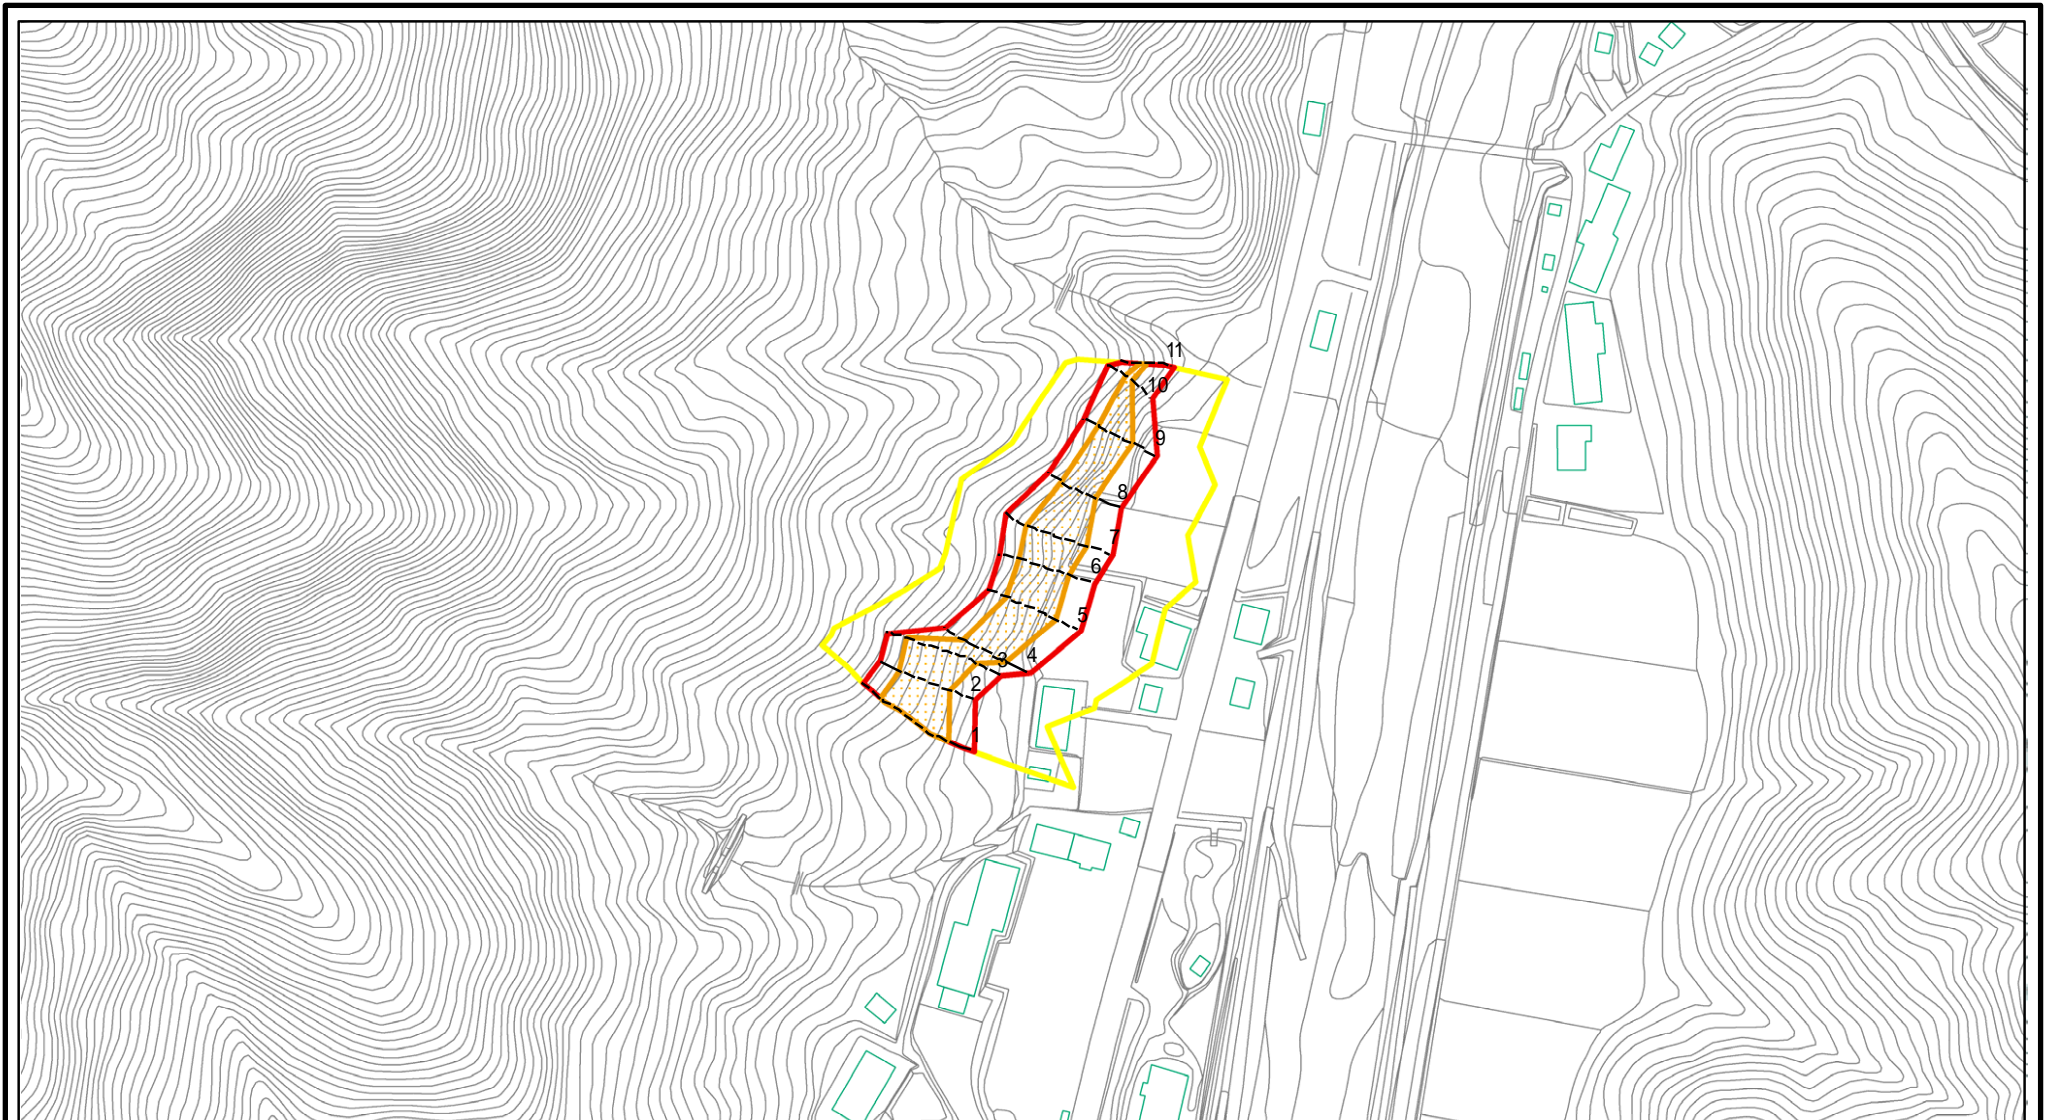
様式 - 2 (急)

図中の数字は横断測線番号を示す

土砂災害防止法施行令第二条の基準に該当する区域

土砂災害防止法  
施行令第三条の  
基準に該当する  
区域

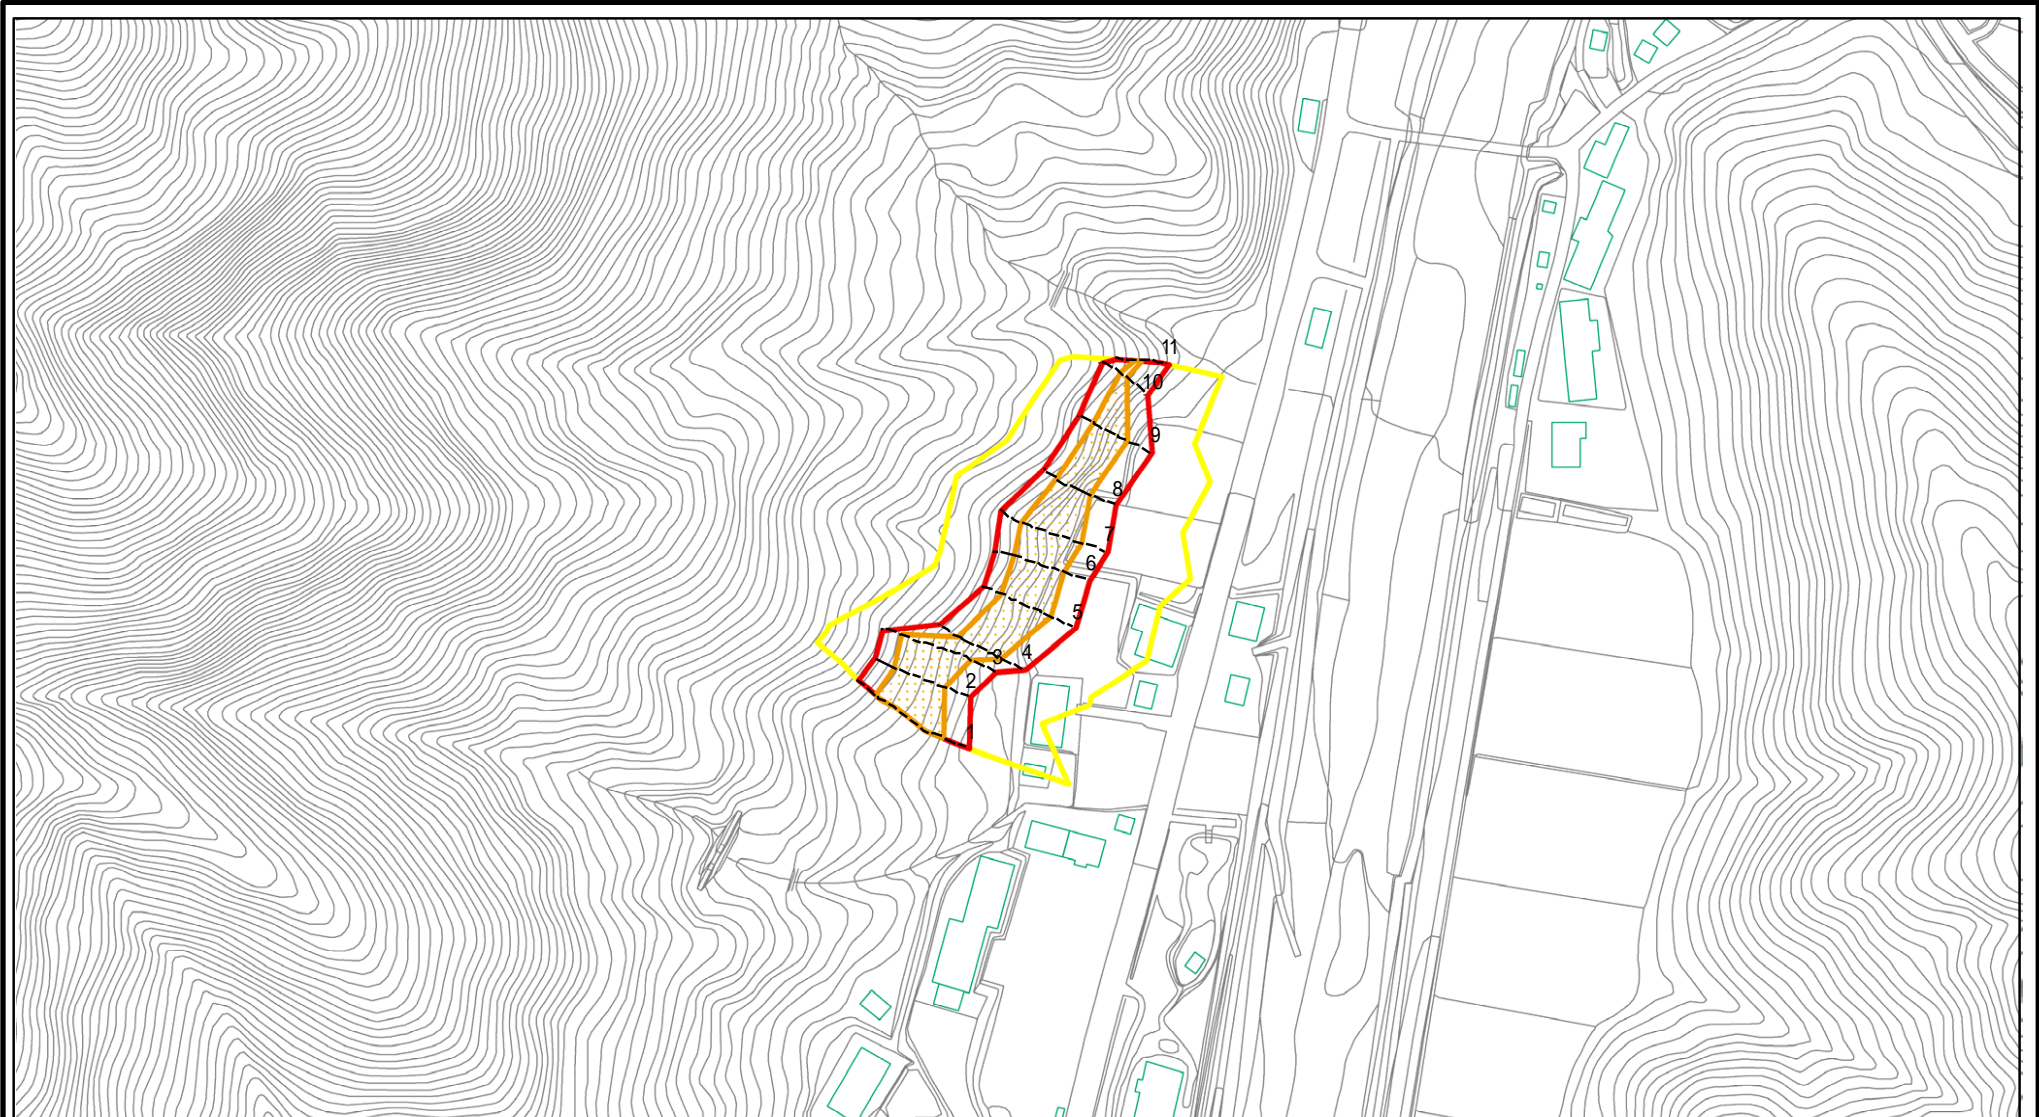
様式 - 2 - 1(急)

図中の数字は横断測線番号を示す

土砂災害警戒区域・土砂災害特別警戒区域  
区域図(その2)

土砂災害防止法施行令第二条の基準に該当する区域	
土砂災害防止法施行令第三条の基準に該当する区域	
それ以外の区域

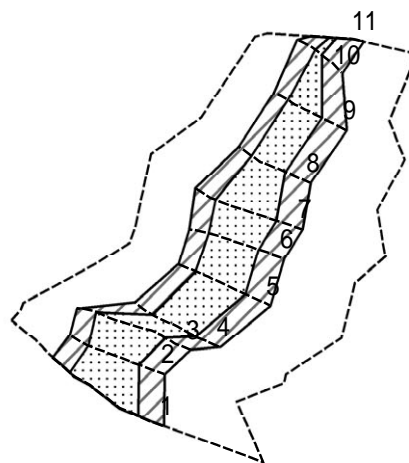
様式 - 2 - 2 (急)  
土砂災害特別警戒区域の区域区分図  
(急傾斜地の崩壊に伴う土石等の移動により  
建築物の地上部に作用すると想定される力)

土砂災害防止法施行令第二条の基準に該当する区域	
土砂災害防止法 施行令第三条の 基準に該当する 区域	
それ以外の区域

横断測線の区間	土石等の移動により建築物の地上部に作用すると想定される力				土石等の堆積により建築物の地上部に作用すると想定される力			
	土石等の(移動)高さが1m以下の場合、土石等の移動による力が100kN/m <sup>2</sup> を超える区域		それ以外の区域		土石等の堆積の高さが3mを超える区域		それ以外の区域	
	力の大きさのうち最大のもの (kN/m <sup>2</sup> )	土石等の高さ (m)	力の大きさのうち最大のもの (kN/m <sup>2</sup> )	土石等の高さ (m)	力の大きさのうち最大のもの (kN/m <sup>2</sup> )	土石等の高さ (m)	力の大きさのうち最大のもの (kN/m <sup>2</sup> )	土石等の高さ (m)
1 ~ 2	143.72	1.00	100.00	1.00	-	-	12.97	2.42
2 ~ 3	148.11	1.00	100.00	1.00	-	-	13.40	2.50
3 ~ 4	148.11	1.00	100.00	1.00	-	-	13.40	2.50
4 ~ 5	142.28	1.00	100.00	1.00	-	-	11.74	2.19
5 ~ 6	142.28	1.00	100.00	1.00	-	-	11.74	2.19
6 ~ 7	138.51	1.00	100.00	1.00	-	-	12.89	2.41
7 ~ 8	140.66	1.00	100.00	1.00	-	-	13.29	2.48
8 ~ 9	140.66	1.00	100.00	1.00	-	-	13.29	2.48
9 ~ 10	138.71	1.00	100.00	1.00	-	-	15.37	2.87
10 ~ 11	109.95	1.00	100.00	1.00	-	-	15.37	2.87
~								
~								
~								
~								
~								
~								
~								
~								
~								
~								
~								
~

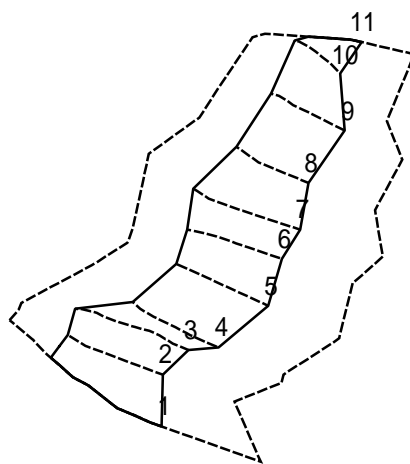
様式 - 2 - 3 (急)  
 土砂災害特別警戒区域の区域区分図  
 (急傾斜地の崩壊に伴う土石等の堆積により  
 建築物の地上部に作用すると想定される力)

土砂災害防止法施行令第二条の基準に該当する区域	
土砂災害防止法施行令第三条の基準に該当する区域	
それ以外の区域
