土砂災害警戒区域等の指定の公示に係る図書(その1)

様式-1(急)
土砂災害警戒区域・土砂災害特別警戒区域
位置図

西赤尾(2)

富山県南砺市西赤尾町

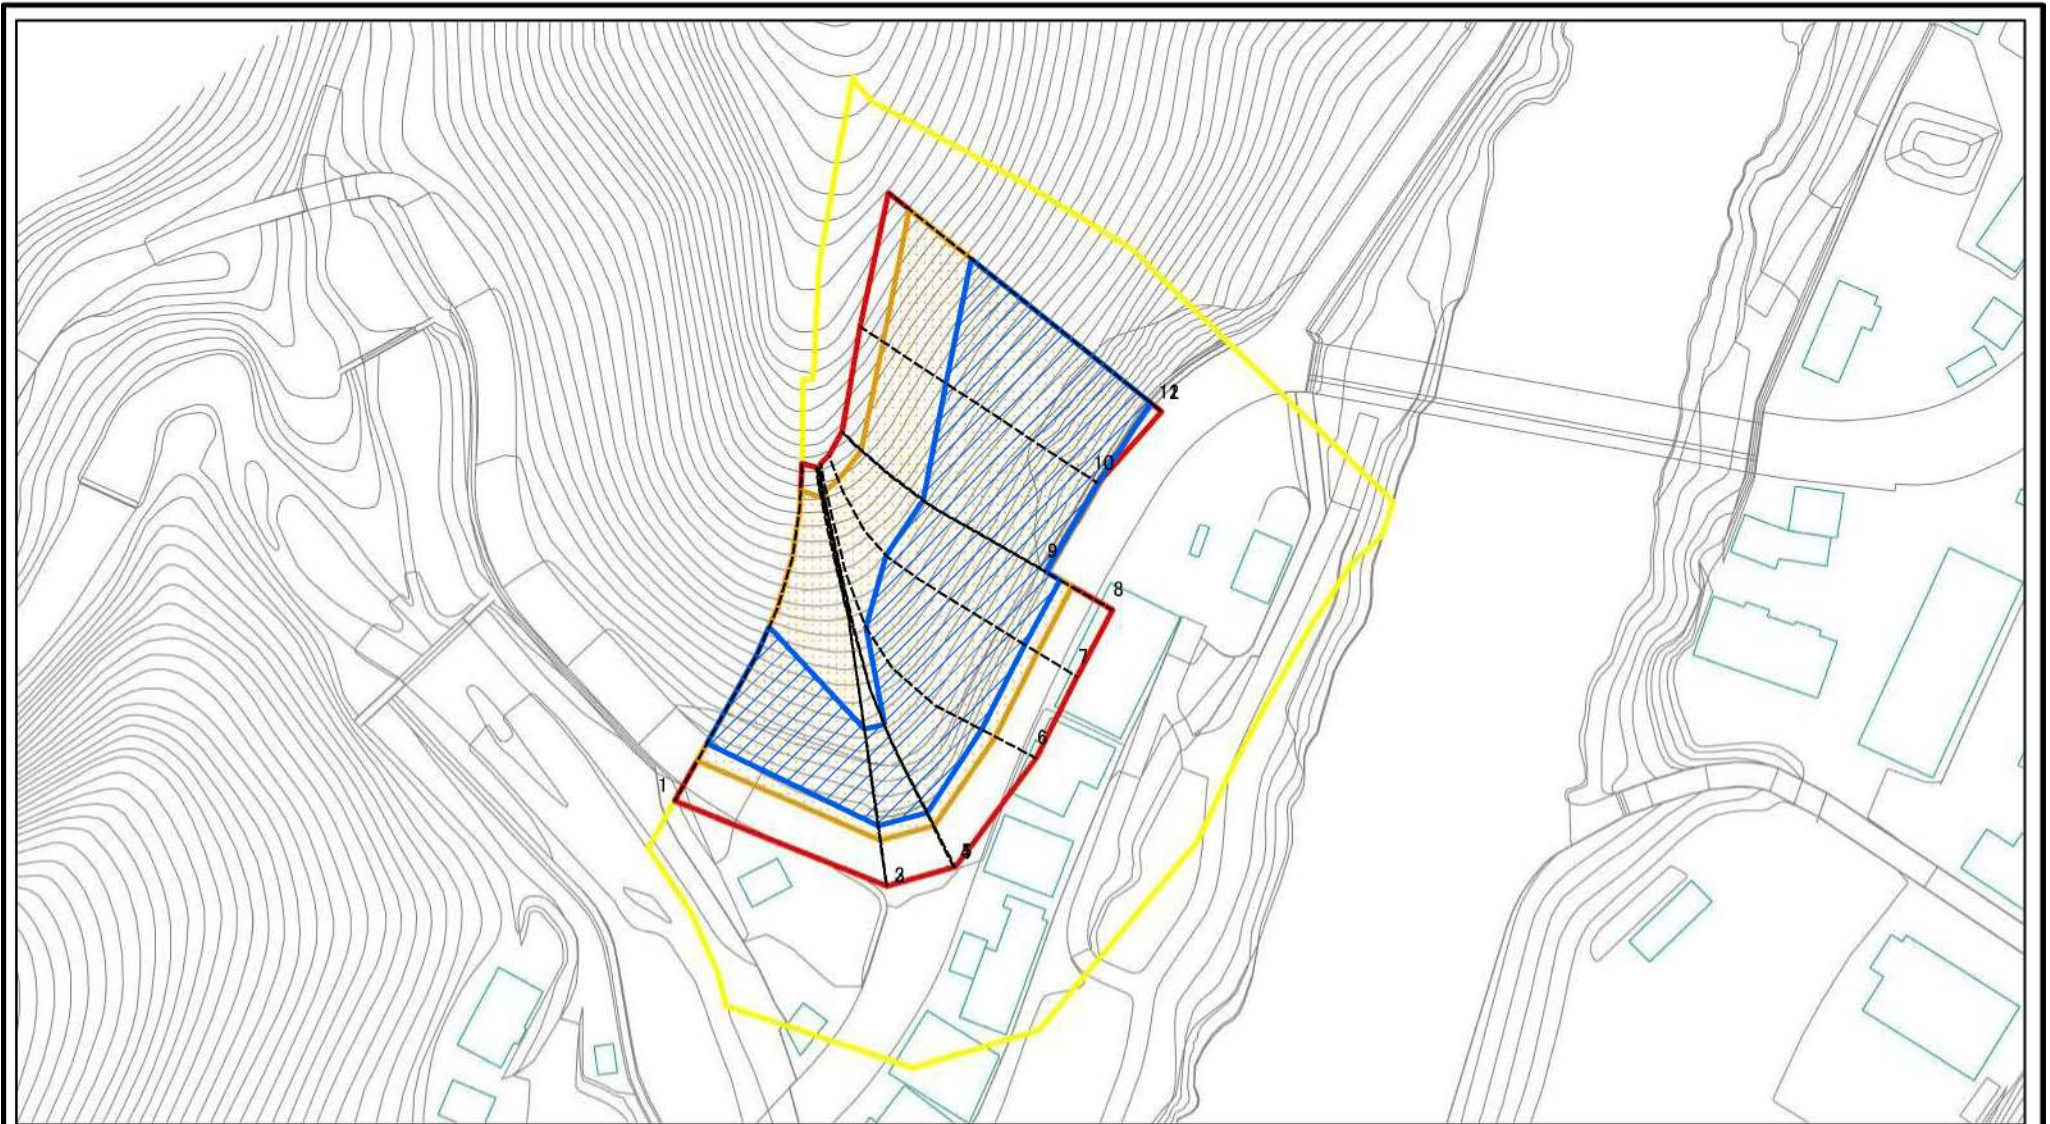
土砂災害警戒区域・土砂災害特別警戒区域
区域図(その2)

図中の数字は横断測線番号を示す

土砂災害防止法施行令第二条の基準に該当する区域	
土砂災害防止法施行令第三条の基準に該当する区域	
それ以外の区域
