土砂災害警戒区域等の指定の公示に係る図書(その1)

| 様式-1(急) 土砂災害警戒区域・土砂災害特別警戒区域 位置図 | 自然現象の種類 | 急傾斜地の崩壊 |
| | 箇所名 | 生源寺(1) |
| | 所在地 | 富山県射水市生源寺、青井谷 |

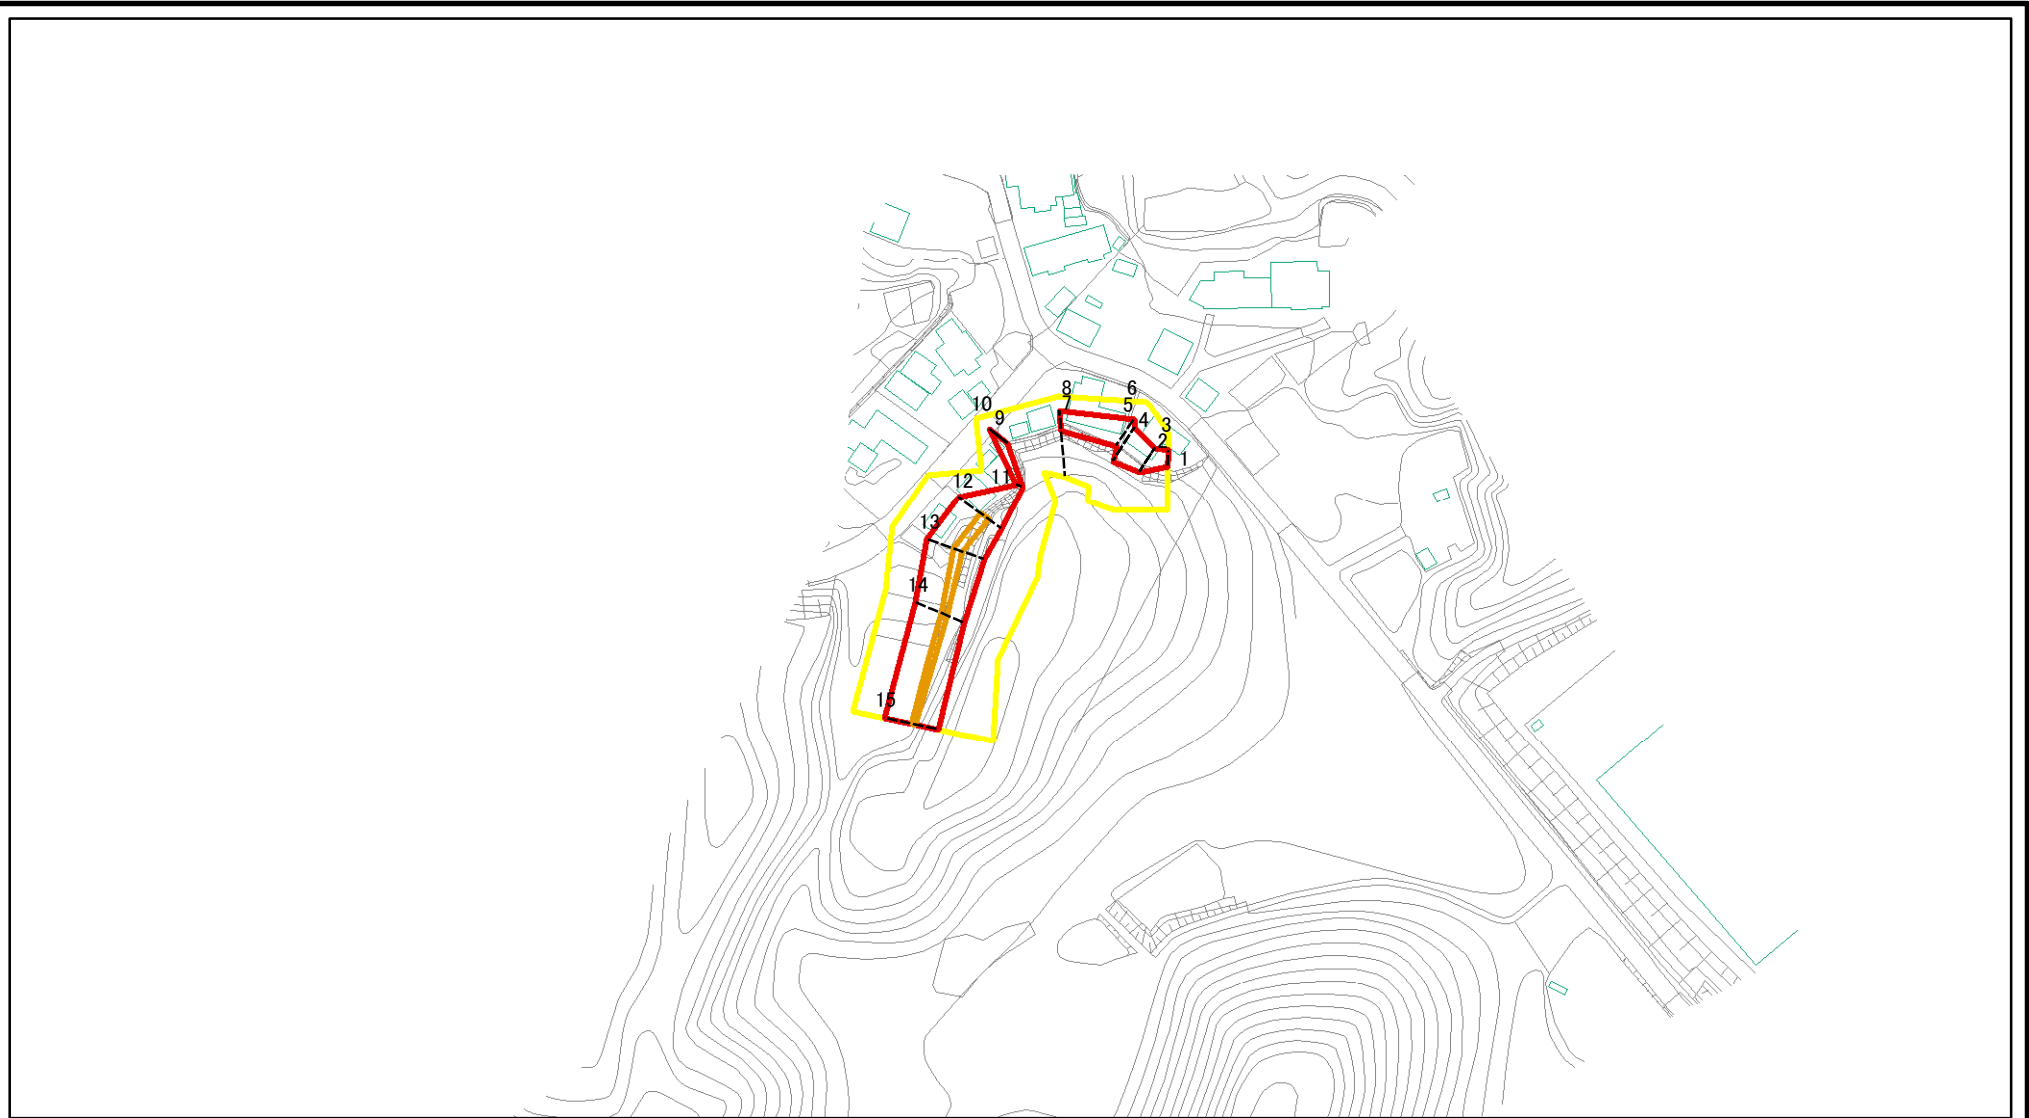
様式-2(急)
土砂災害警戒区域・土砂災害特別警戒区域
区域図(その1)

図中の数字は横断測線番号を示す

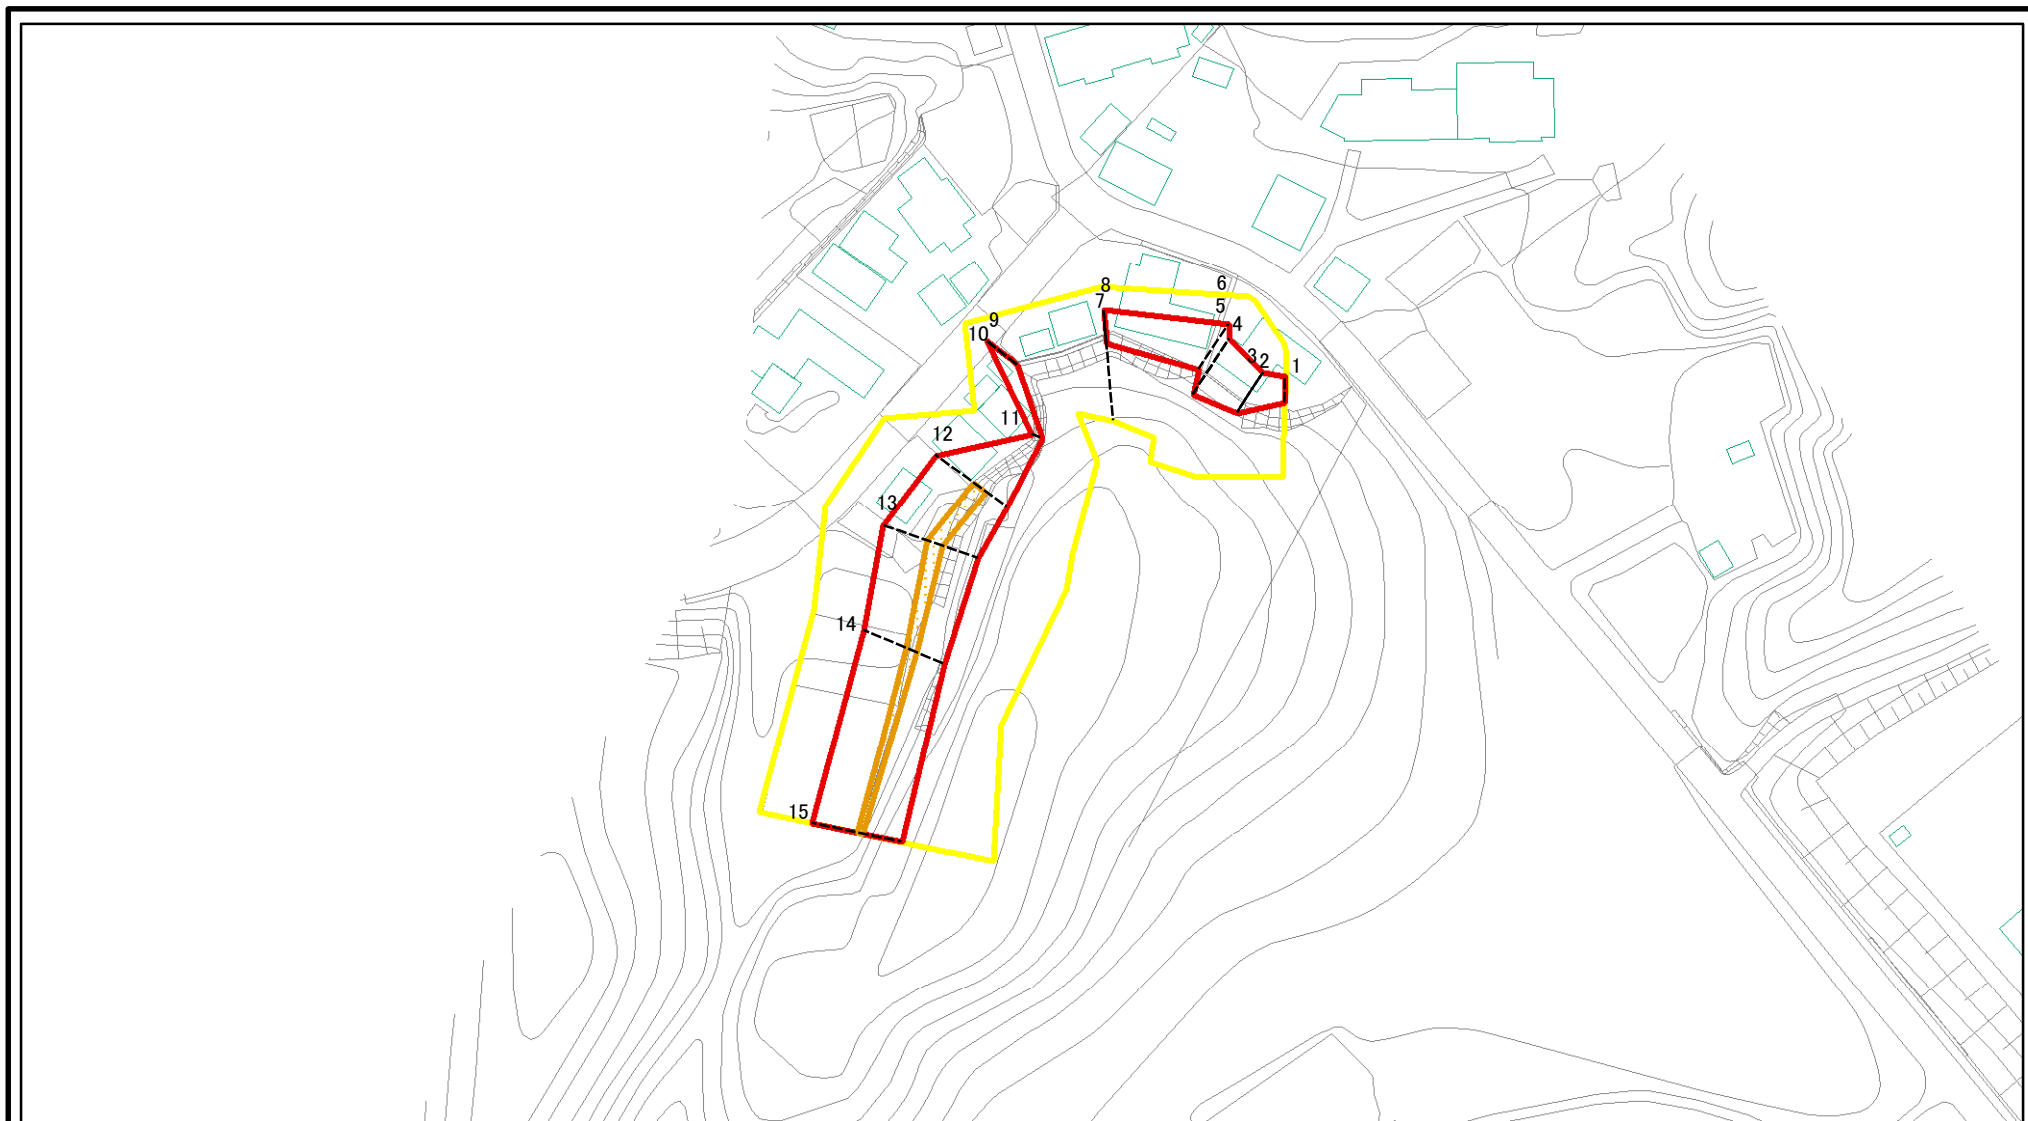
| 様式-2-1(急) 土砂災害警戒区域・土砂災害特別警戒区域 区域図(その2) | 土砂災害防止法施行令第二条の基準に該当する区域 | | N 縮尺 1:1,500 | 自然現象の種類 | 急傾斜地の崩壊 | 箇所番号 | 1141 |

図中の数字は横断測線番号を示す

| | 土砂等の(移動)高さが1m以下の場合、土砂等の移動による力が100kN/mを超える区域 | | | 告示年月日 | | 所在地 | 富山県射水市青井谷、入会地 |
| | 土砂等の堆積の高さが3mを超える区域 | | | | | | |

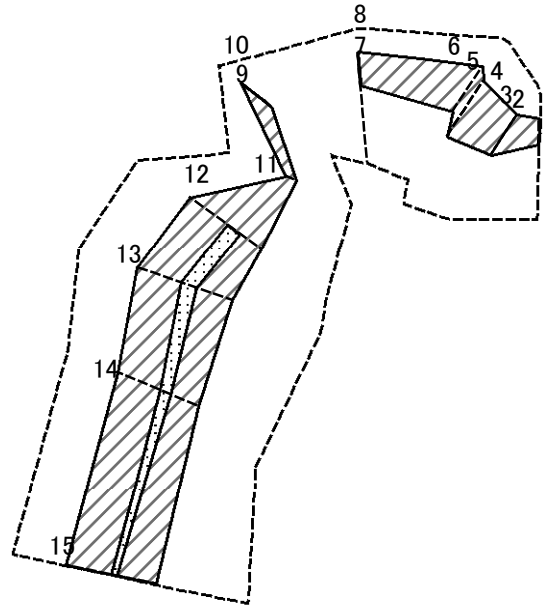
様式-2-2(急)
土砂災害特別警戒区域の区域区分図
(急傾斜地の崩壊に伴う土石等の移動により
建築物の地上部に作用すると想定される力)

図中の数字は横断測線番号を示す

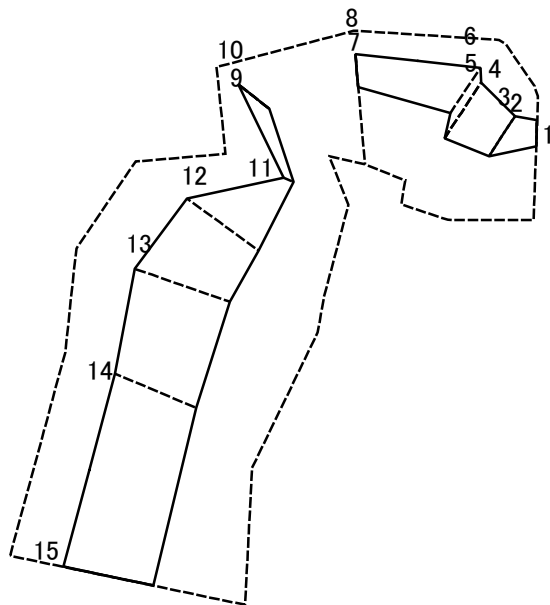
様式-2-3(急)
土砂災害特別警戒区域の区域区分図
(急傾斜地の崩壊に伴う土石等の堆積により
建築物の地上部に作用すると想定される力)

図中の数字は横断測線番号を示す
