志賀原子力発電所の概要等について (津波に対する安全強化策)

志賀原子力発電所の津波等に対する対策(津波に対する安全性)

志賀原子力発電所の津波に対する安全強化策

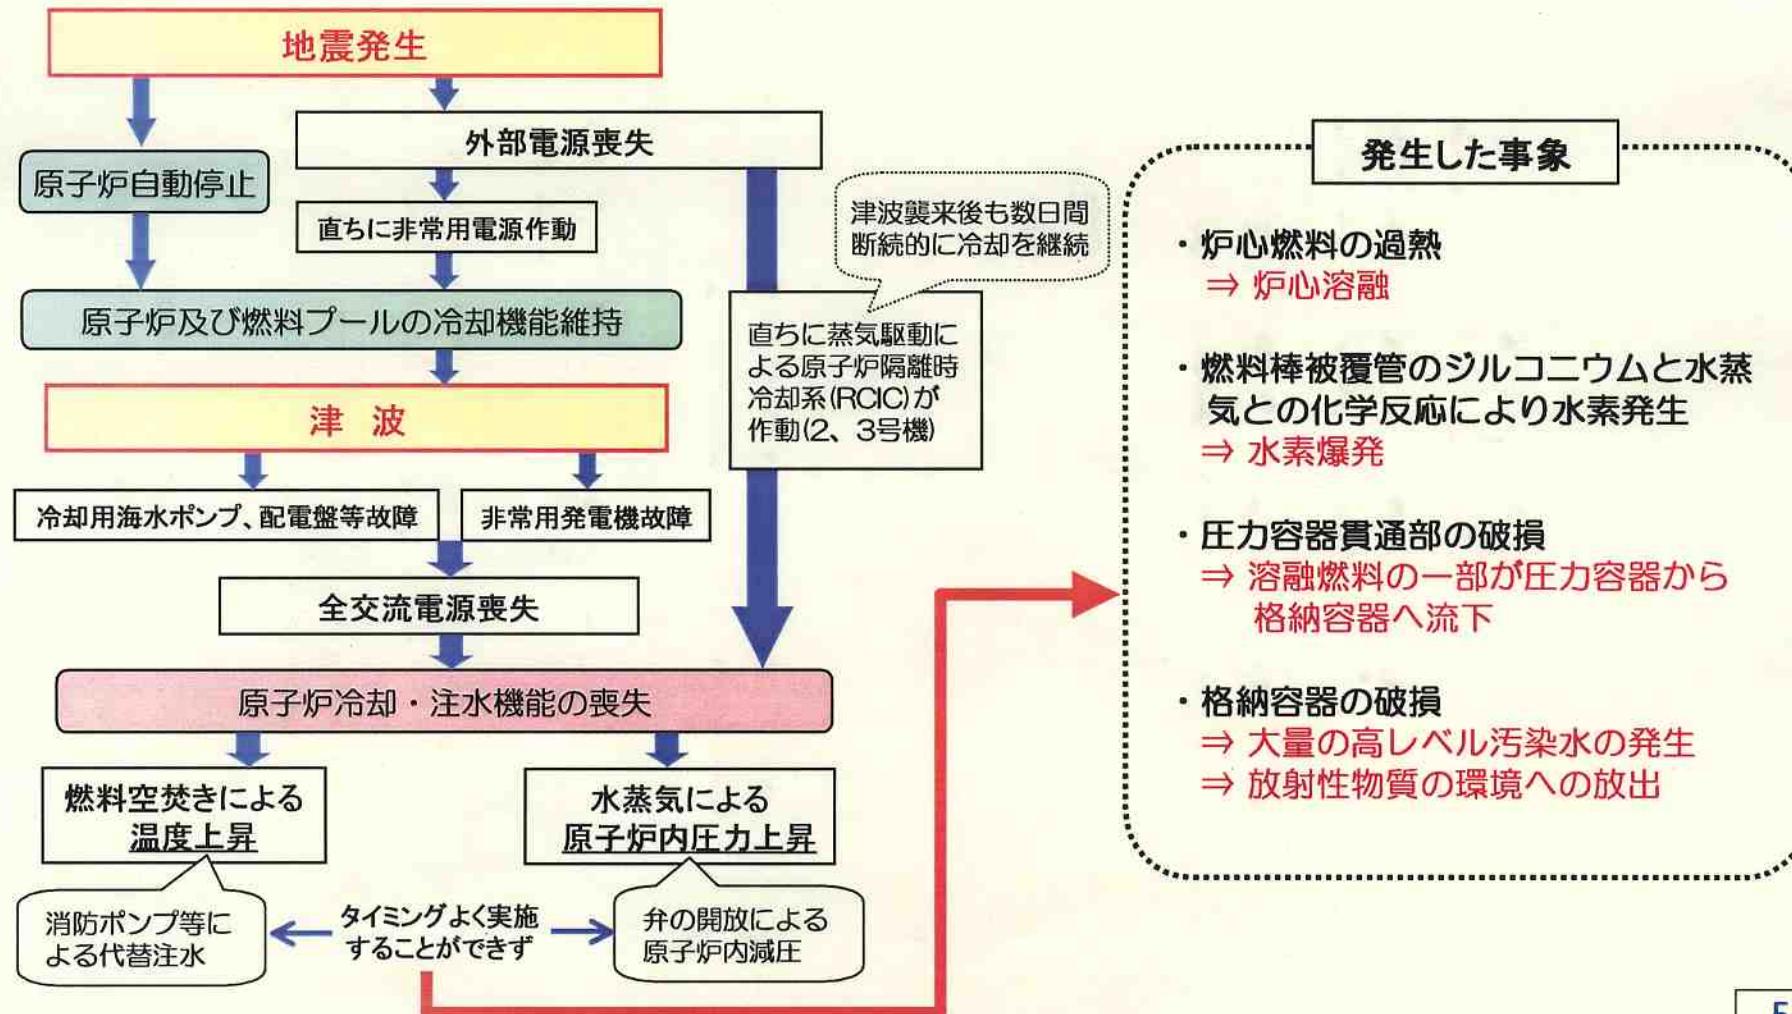
福島第一原子力発電所事故について(事象の問題点)

- ▶ 福島第一原子力発電所では、地震の発生により原子炉は停止したが、想定以上の津波による電源喪失とそれに伴う冷却機能の喪失により、炉心溶融や水素爆発が発生し、放射性物質の環境への放出に至った

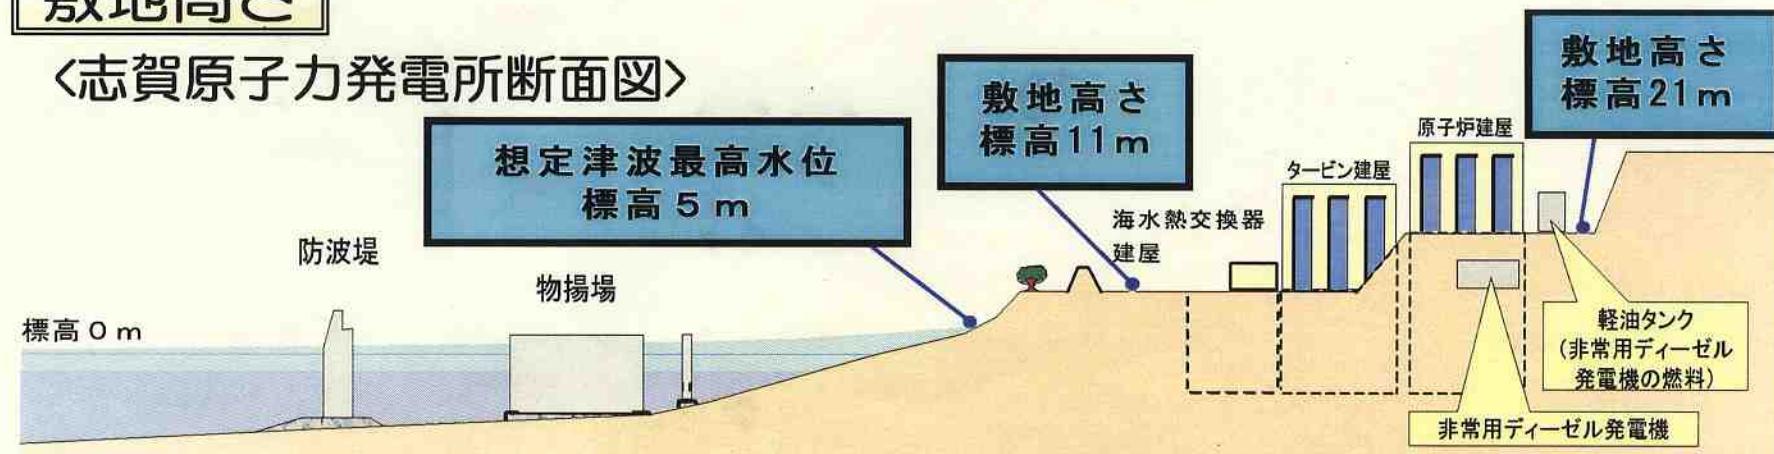
〈志賀原子力発電所断面図〉

- 志賀原子力発電所は、過去の津波や、最も影響のある活断層による津波を評価した想定最高水位(5m)に対し、敷地高さ(11m)は十分に余裕があり、津波に対する安全性は確保されている。
- 福島第一原子力発電所の事故原因を踏まえ、全交流電源喪失が発生した場合でも設計の想定を大幅に超えた事故（過酷事故）の発生を防止するための対策を講じる。
- 加えて、万一過酷事故が発生した場合でも迅速に対応するための対策を実施していく。

敷地高さ

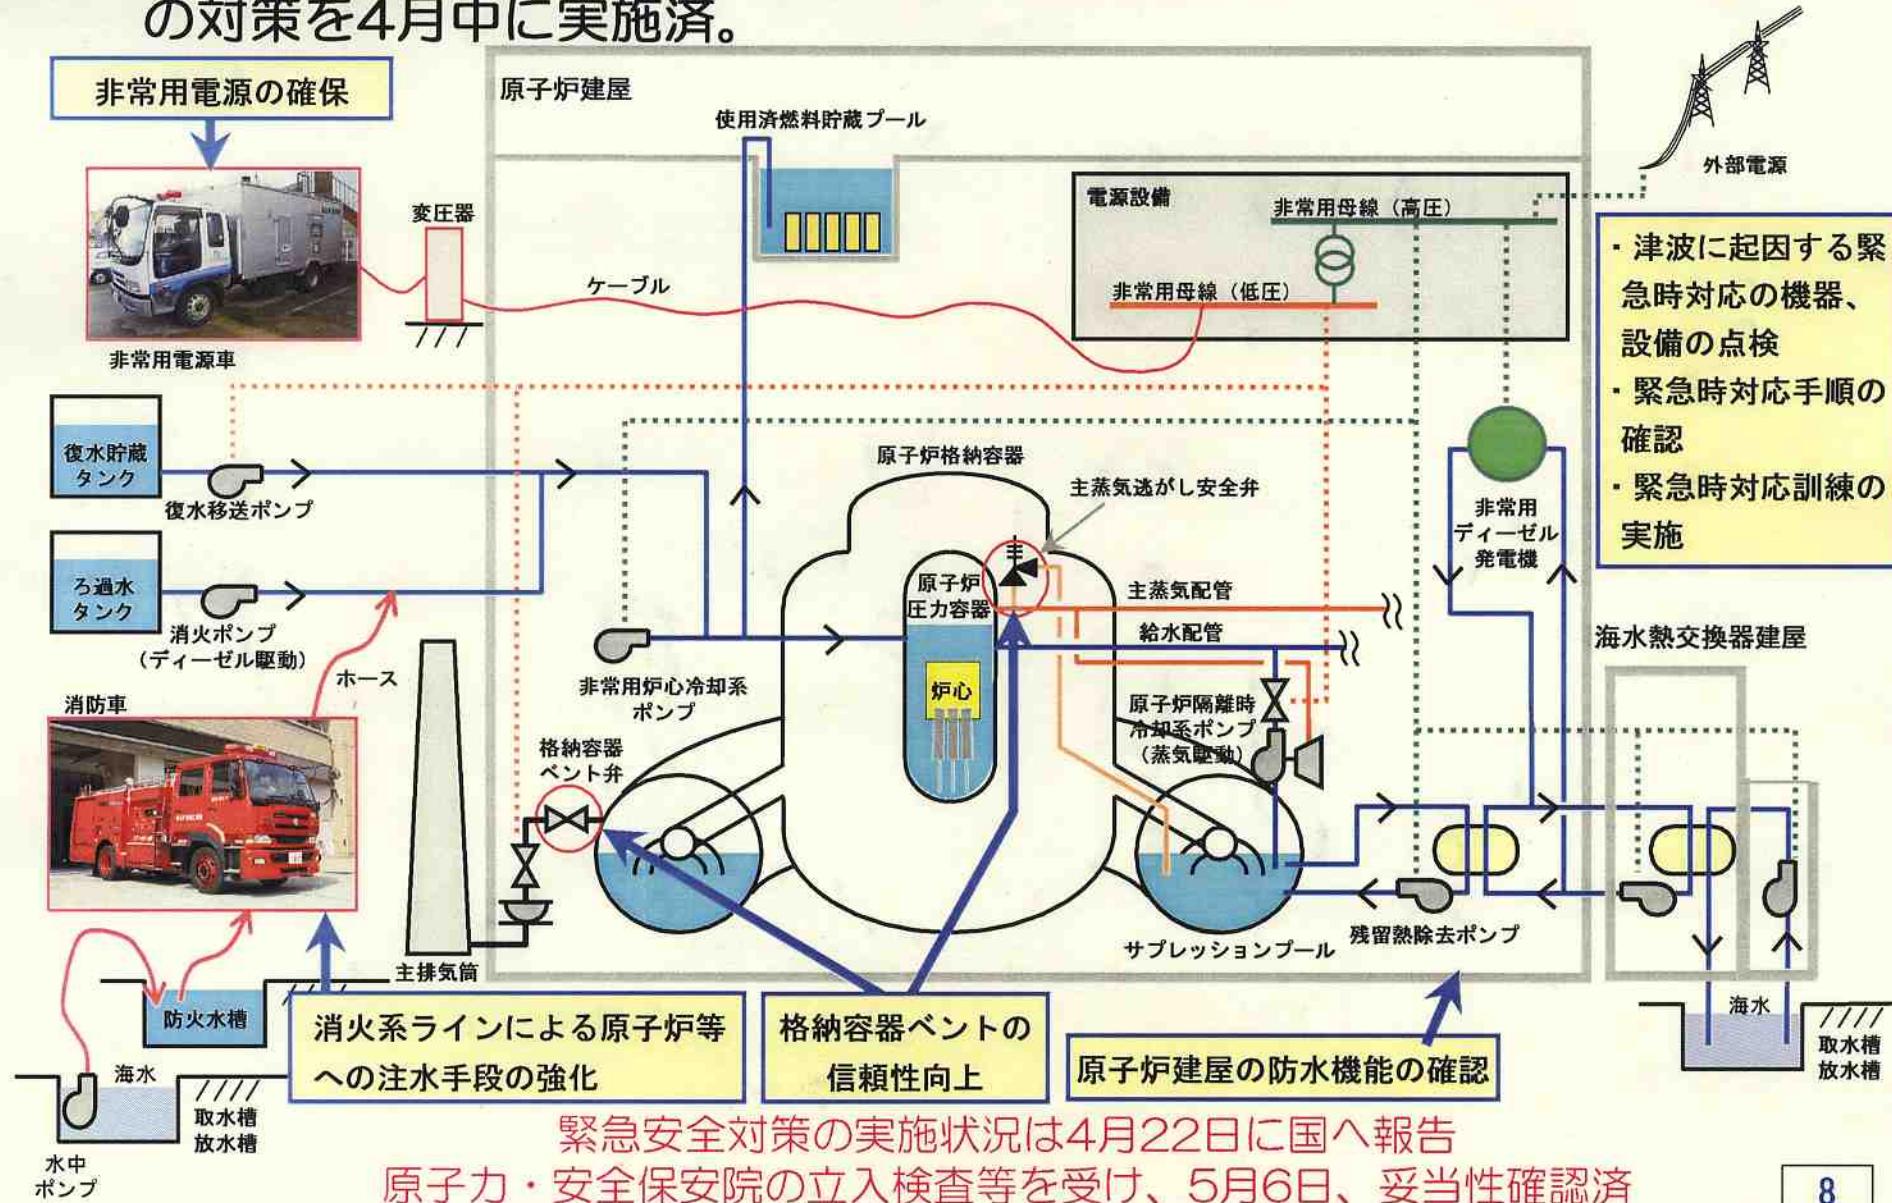
志賀原子力発電所の津波等に対する安全対策(4月実施済)

▶ 津波により重要設備が機能喪失しても原子力災害に至らせないための対策を4月中に実施済。

安全対策(4月実施済)

津波により重要設備が機能喪失しても原子力災害に至らせないための対策

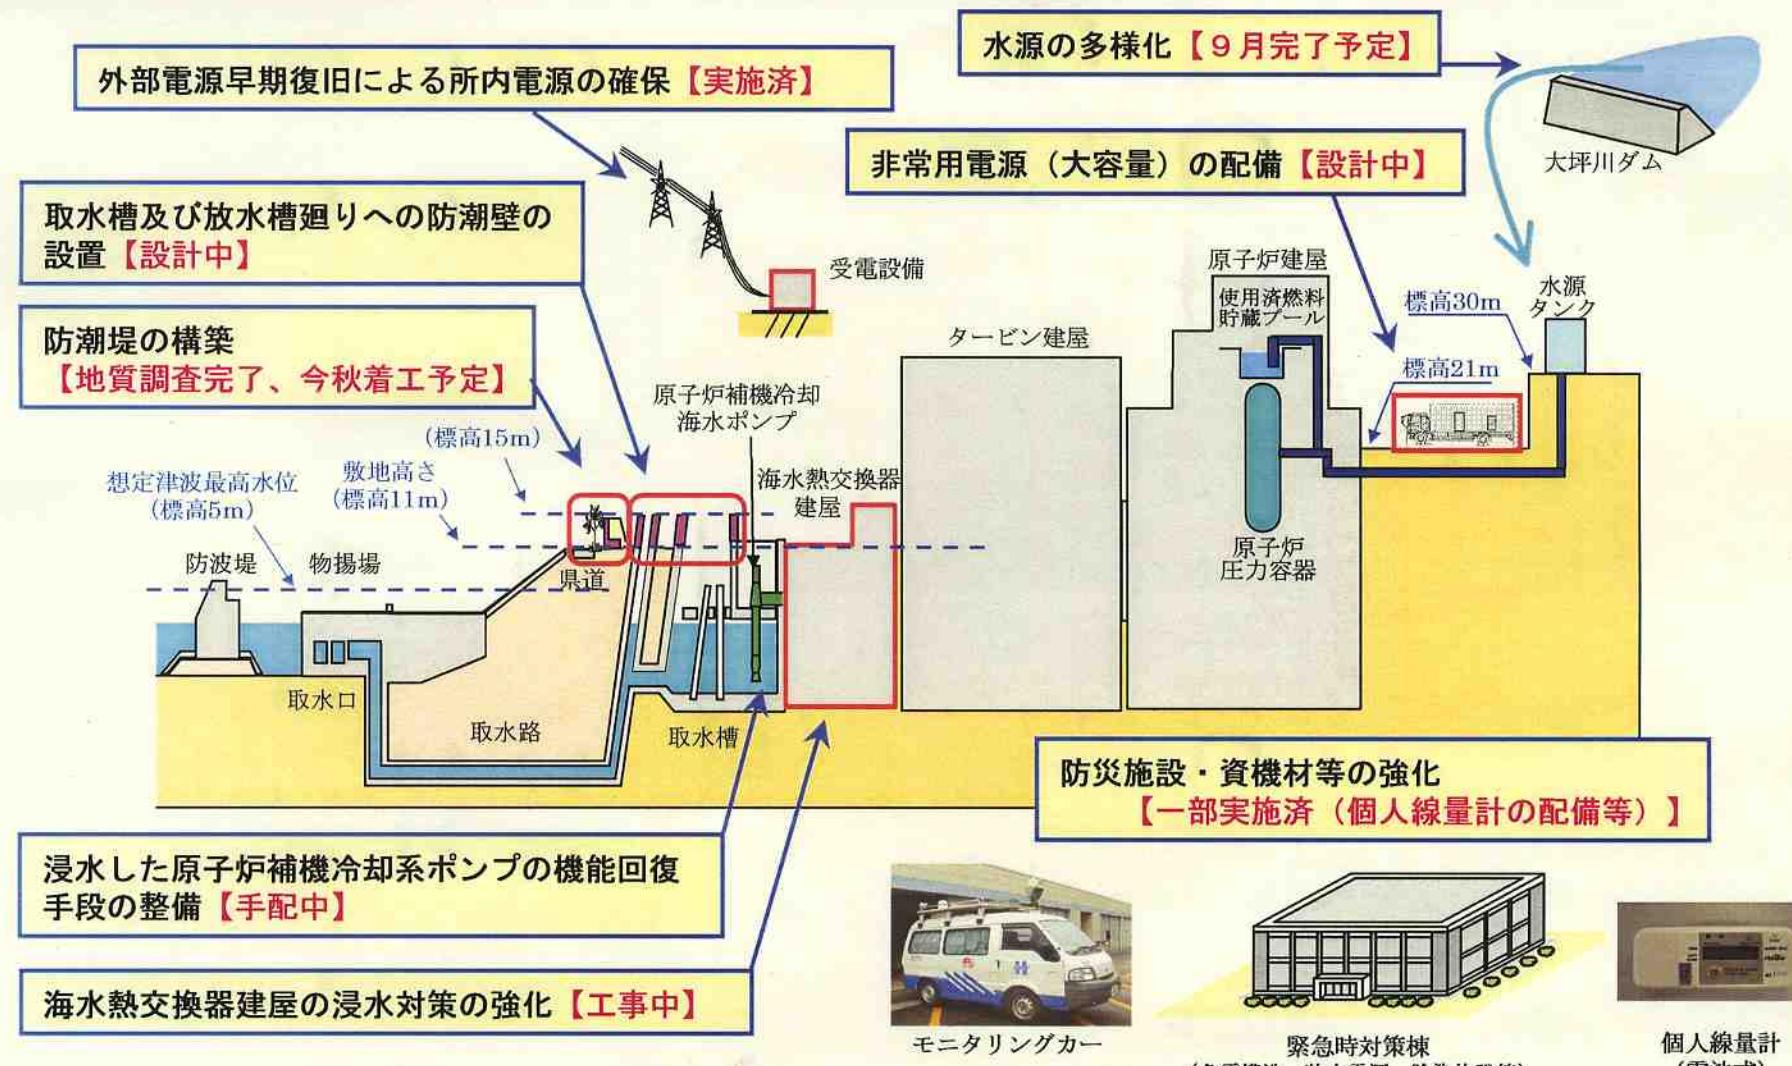
志賀原子力発電所の津波等に対する更なる対策

➤ 一層の信頼性向上を図る観点から、更なる対策を今後2年程度で実施

更なる対策(今後2年程度で実施)

一層の信頼性向上を図るための対策

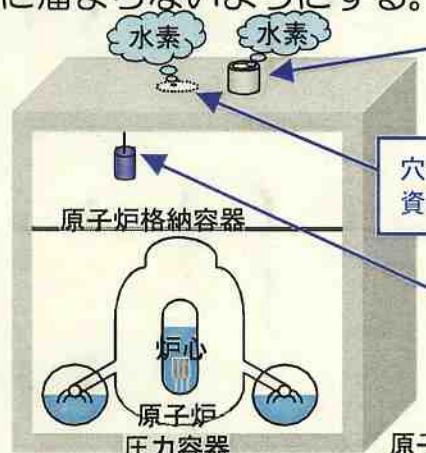
水素爆発防止対策

炉心が損傷した場合に発生する水素が、建物に溜まらないようにする。

水素ベント装置の設置
【H24年度中完了予定】

穴開け作業手順の整備【実施済】
資機材の配備【配備済】

水素検知器の設置
【H24年度中完了予定】

原子炉建屋
