# 火山噴石対策調査 (概要)

平成29年2月 富山県

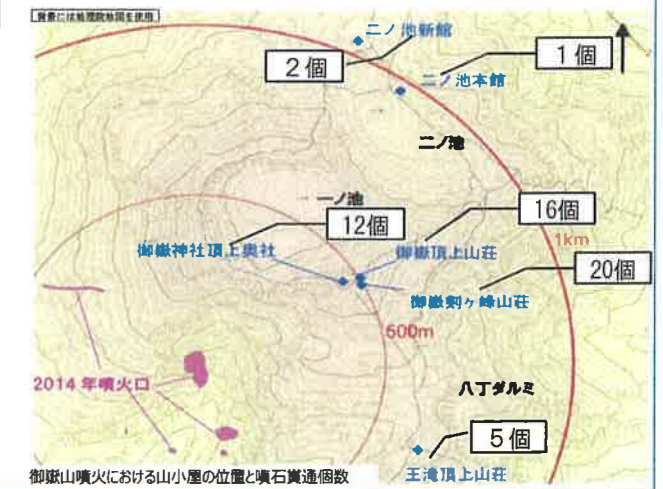
噴石の直径に応じて衝突エネルギーが変化するため、個々に示せないが、御嶽山の噴火の例によると、火口から概ね1kmの範囲内の山小屋において、直径の平均値が17~26cmの噴石が屋根を貫通している。

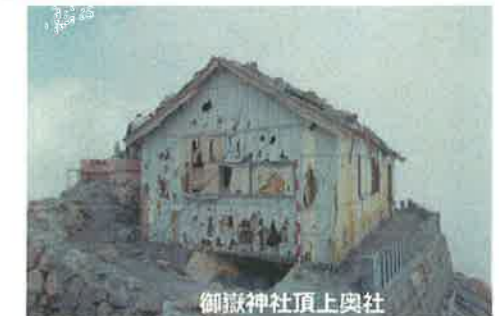
(ア) 御嶽神社頂上奥社  
 直径の平均値が26cmである噴石12個が屋根を貫通(屋根面積65m<sup>2</sup>)

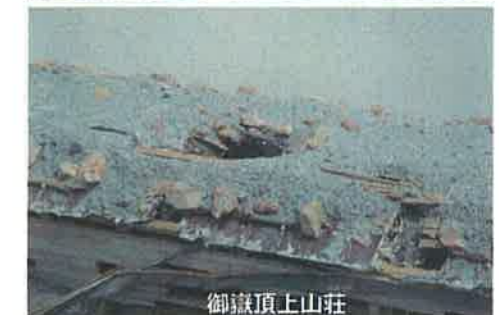
(イ) 御嶽頂上山荘  
 直径の平均値が26cmである噴石16個が屋根を貫通(屋根面積160m<sup>2</sup>)

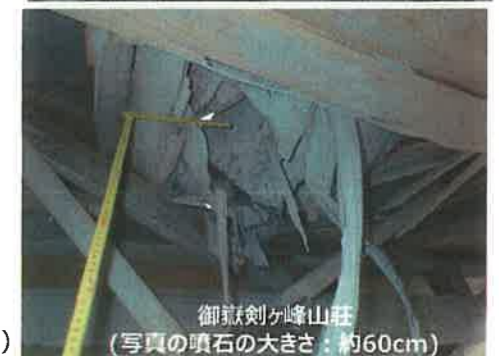
(ウ) 御嶽剣ヶ峰山荘  
 直径の平均値は計測できなかったが、噴石20個が屋根を貫通(屋根面積420m<sup>2</sup>)  
 直径約60cmの噴石は山小屋の梁などに衝突し、床上まで落下せず

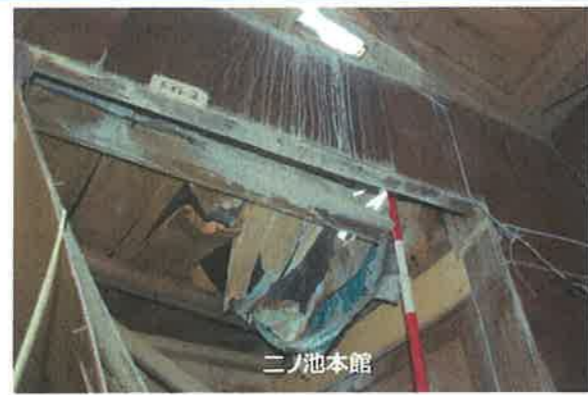
ニノ池本館

直径の平均値が18cmである噴石 1 個が屋根を貫通 (屋根面積390m<sup>2</sup>)

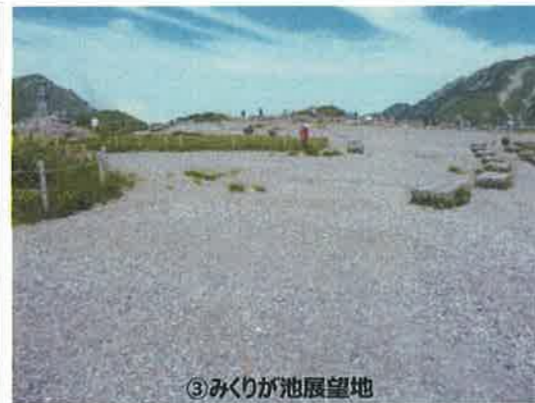
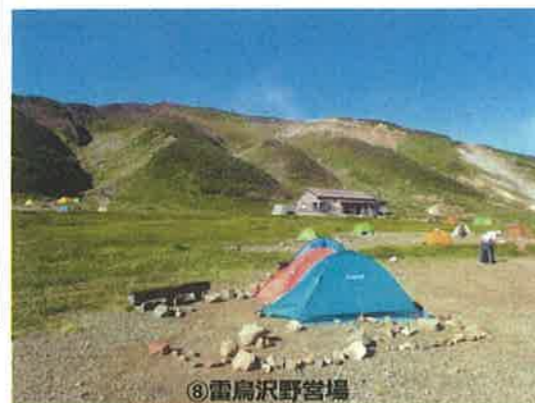
## ○雷鳥沢野営管理所

主要構造	屋根面積	屋根構造	火口側の主な利用状況	備考
木造平屋建て	152㎡	野地板、金属板瓦棒葺	従業員室、厨房	屋根裏あり
