土砂災害警戒区域等の指定の公示に係る図書(その1)

| 様式-1(急) 土砂災害警戒区域・土砂災害特別警戒区域 位置図 | 自然現象の種類 | 急傾斜地の崩壊 |
| | 箇所名 | 北谷(2) |
| | 所在地 | 富山市八尾町北谷 |

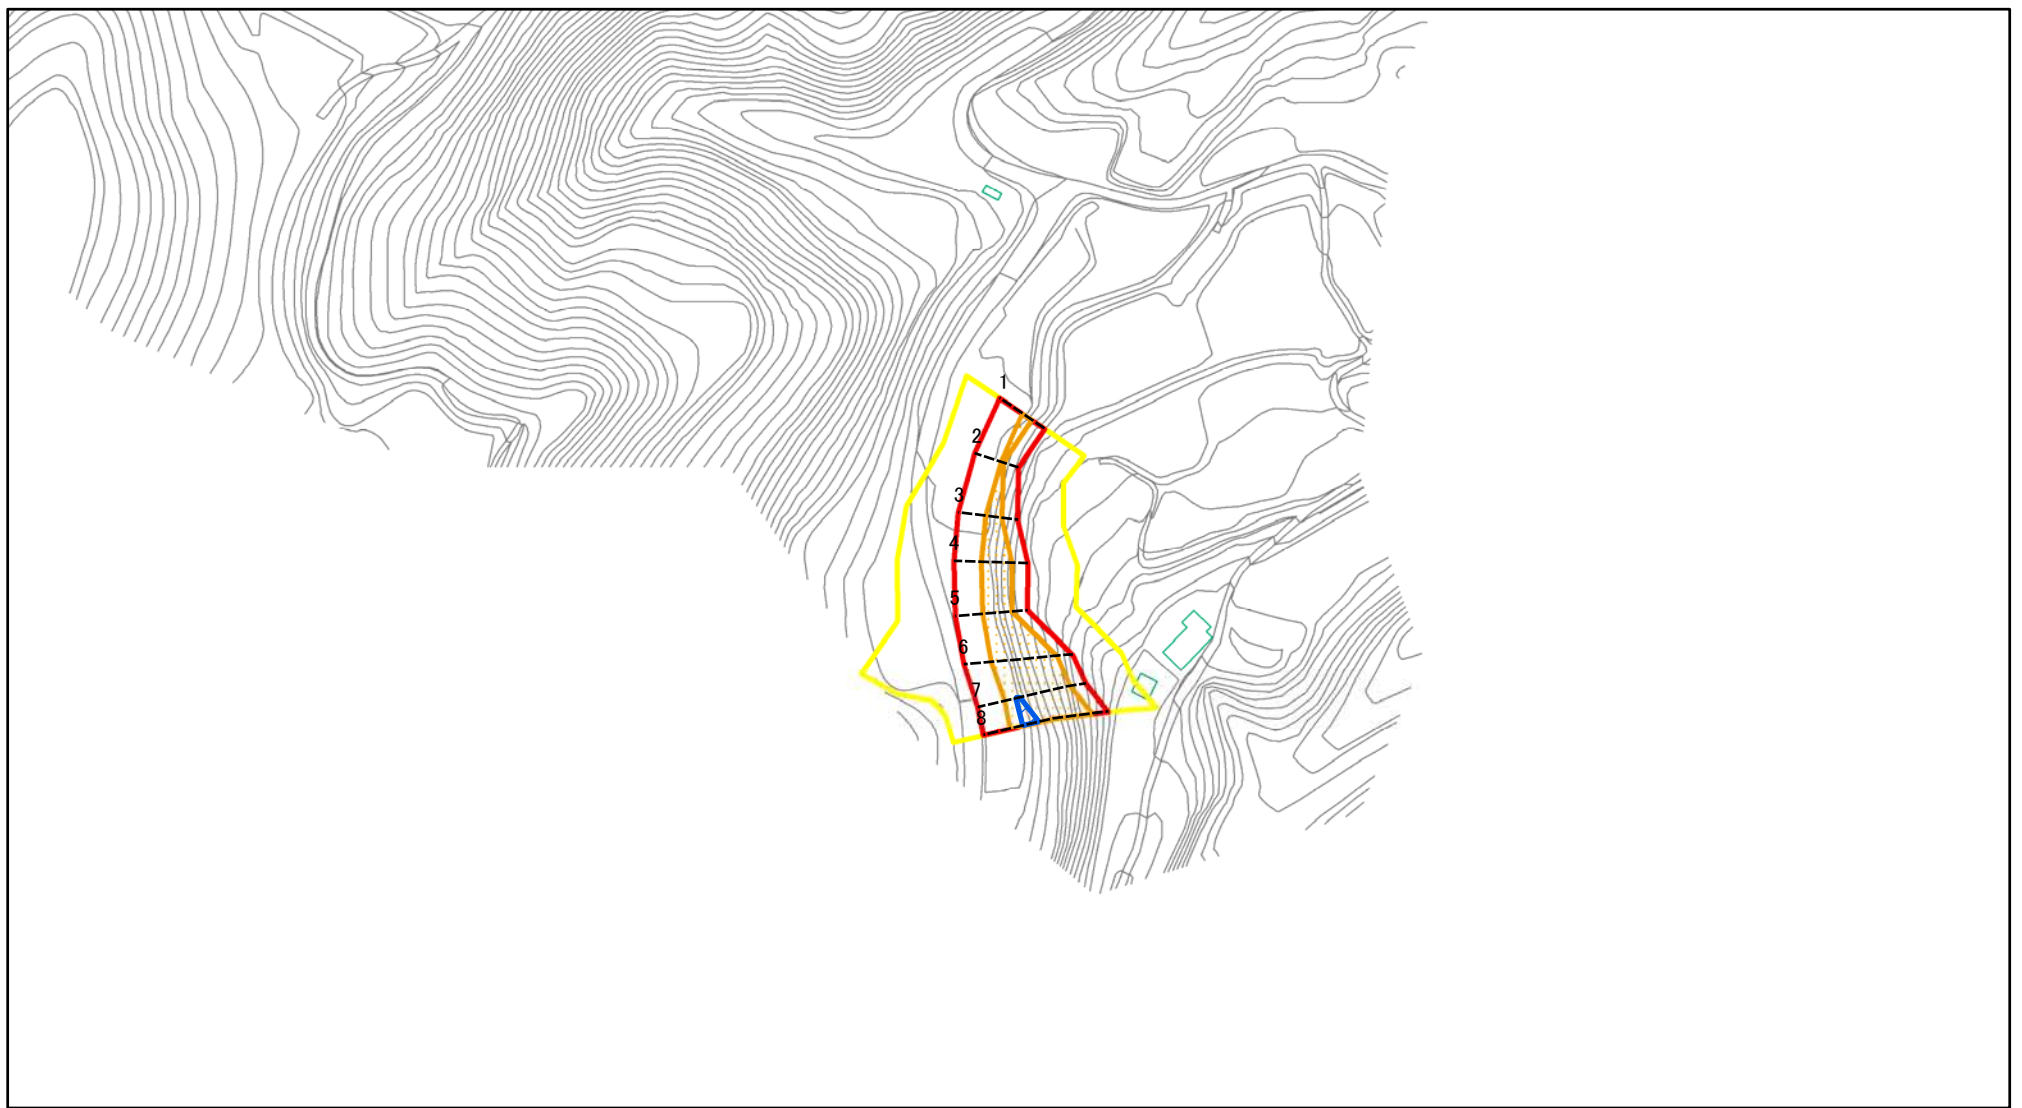
区域図(その1)

図中の数字は横断測線番号を示す

土砂災害警戒区域・土砂災害特別警戒区域

土砂災害防止法施行令第二条の基準に該当する区域

土砂災害防止法
施行令第三条の
基準に該当する
区域

土砂等の(移動)高さが1m以下の場合、
土砂等の移動による力が100kN/mを超える区域

土砂等の堆積の高さが3mを超える区域

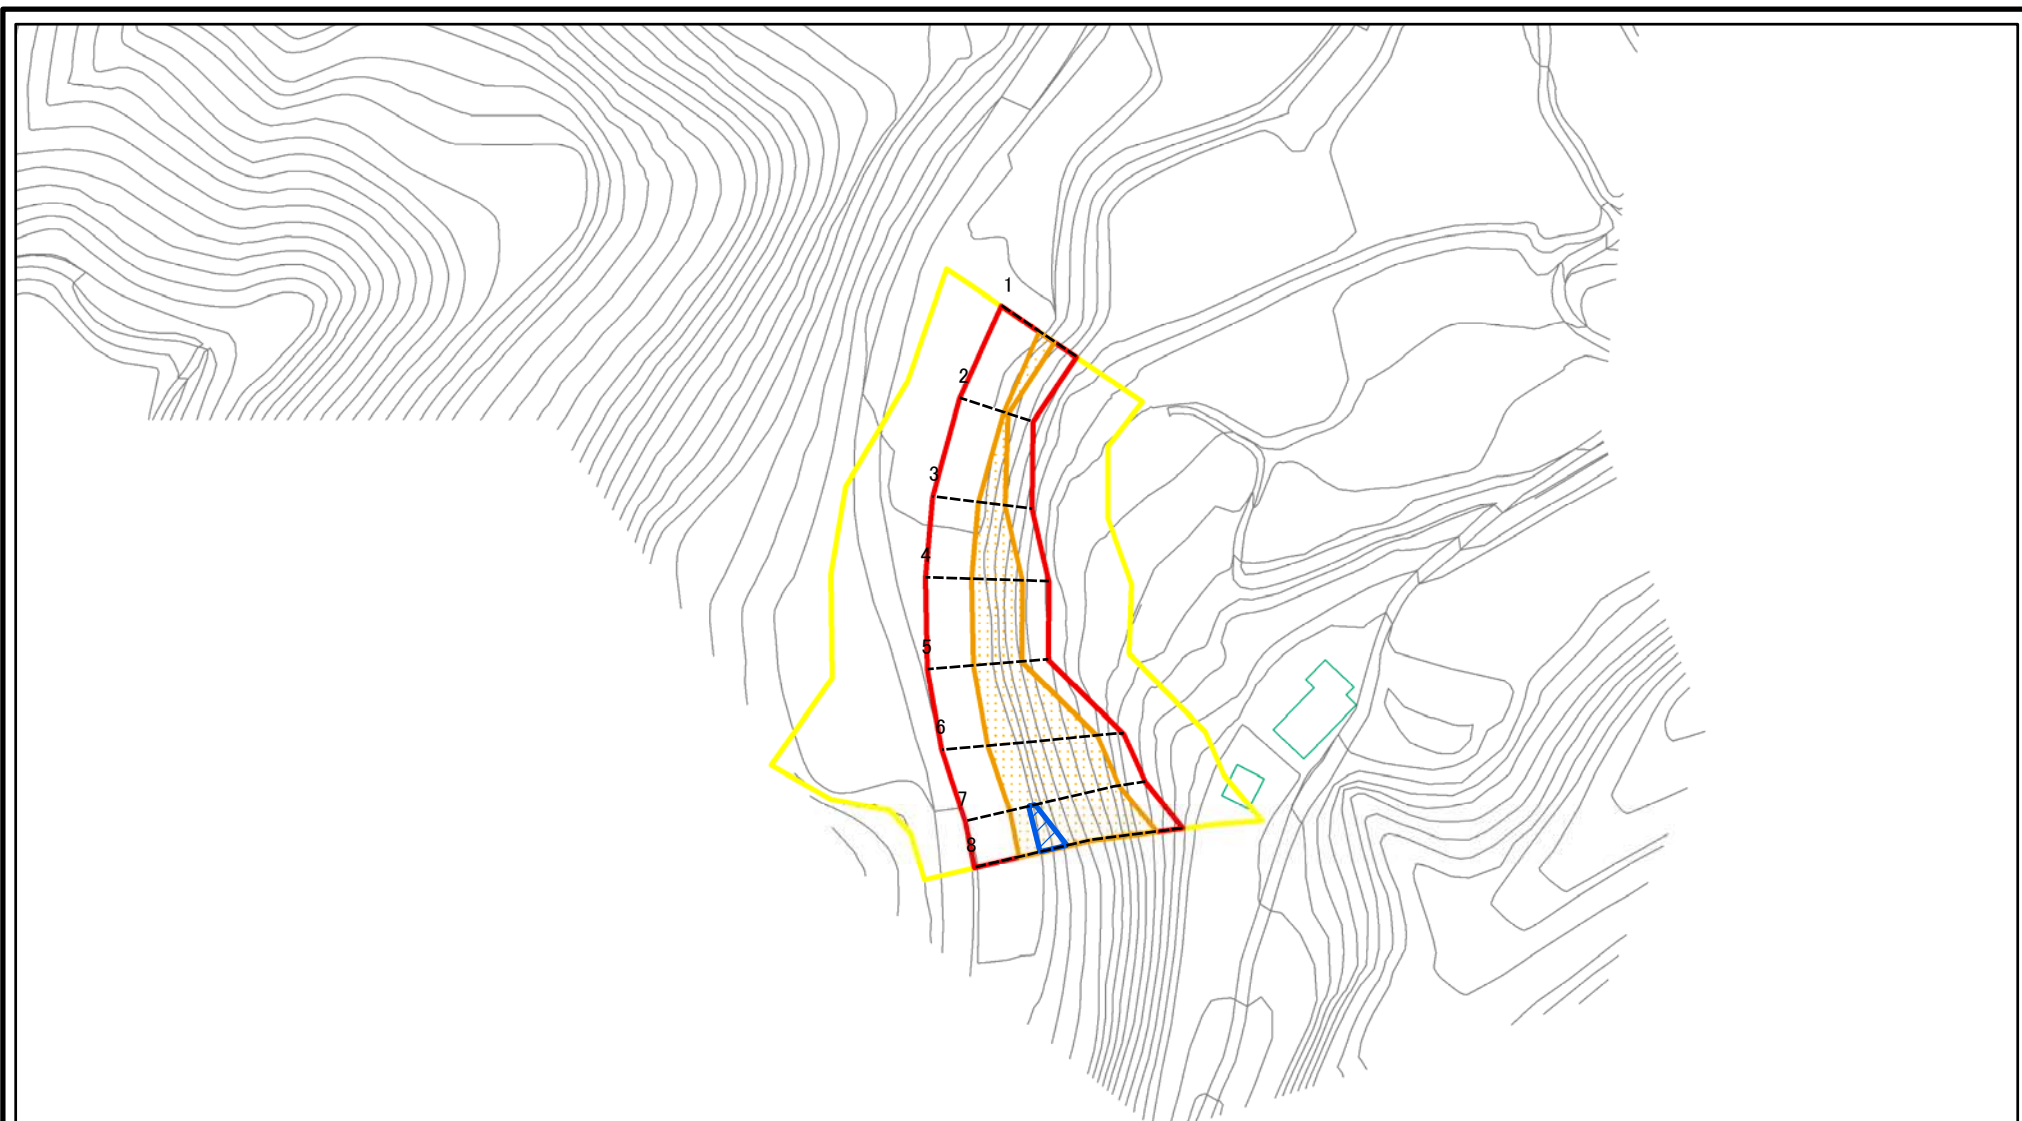
| 様式-2-1(急) 土砂災害警戒区域・土砂災害特別警戒区域 区域図(その2) | 土砂災害防止法施行令第二条の基準に該当する区域 | | N 縮尺 1:1,500 | 自然現象の種類 | 急傾斜地の崩壊 | 箇所番号 | 775 |

図中の数字は横断測線番号を示す

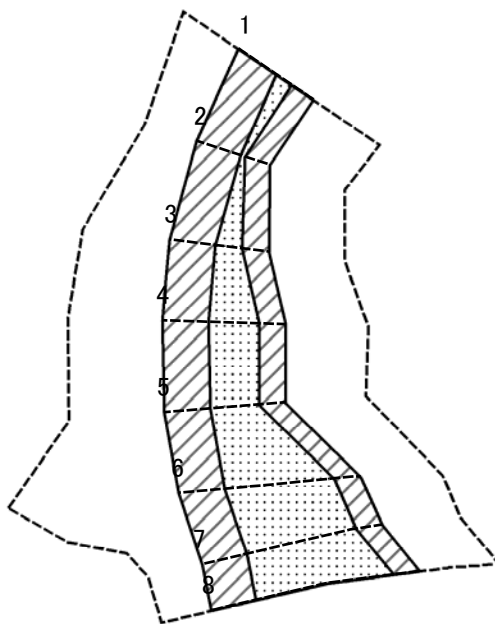
様式-2-2(急)
土砂災害特別警戒区域の区域区分図
(急傾斜地の崩壊に伴う土石等の移動により
建築物の地上部に作用すると想定される力)

図中の数字は横断測線番号を示す

| 横断測線の区間 | 土石等の移動により建築物の地上部に作用すると想定される力 | | | | 土石等の堆積により建築物の地上部に作用すると想定される力 | | | | 横断測線の区間 | 土石等の移動により建築物の地上部に作用すると想定される力 | | | | 土石等の堆積により建築物の地上部に作用すると想定される力 | | | |
| | 土石等の(移動)高さが1m以下の場合、土石等の移動による力が100kN/m ² を超える区域 | | それ以外の区域 | | 土石等の堆積の高さが3mを超える区域 | | それ以外の区域 | | | 土石等の(移動)高さが1m以下の場合、土石等の移動による力が100kN/m ² を超える区域 | | それ以外の区域 | | 土石等の堆積の高さが3mを超える区域 | | それ以外の区域 | |

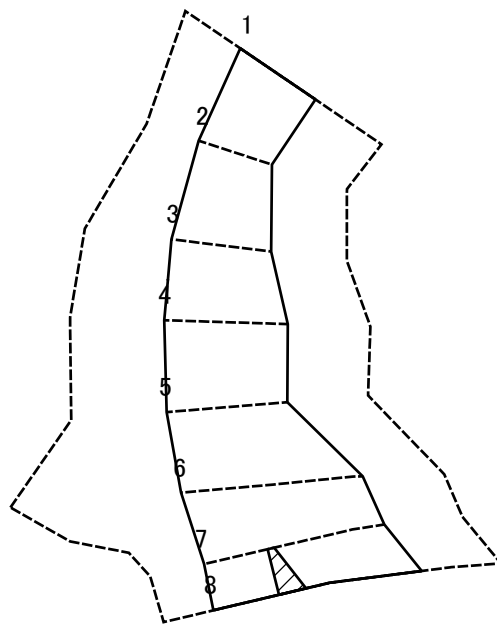
様式-2-3(急)
土砂災害特別警戒区域の区域区分図
(急傾斜地の崩壊に伴う土石等の堆積により
建築物の地上部に作用すると想定される力)

図中の数字は横断測線番号を示す
