土砂災害警戒区域等の指定の公示に係る図書(その1)

様式 - 1(急) 土砂災害警戒区域・土砂災害特別警戒区域 位置図	自然現象の種類	急傾斜地の崩壊
	箇所番号	788
	箇所名	宮ノ腰(3)
	所在地	富山県富山市八尾町宮ノ腰

土砂災害警戒区域・土砂災害特別警戒区域
区域図(その1)

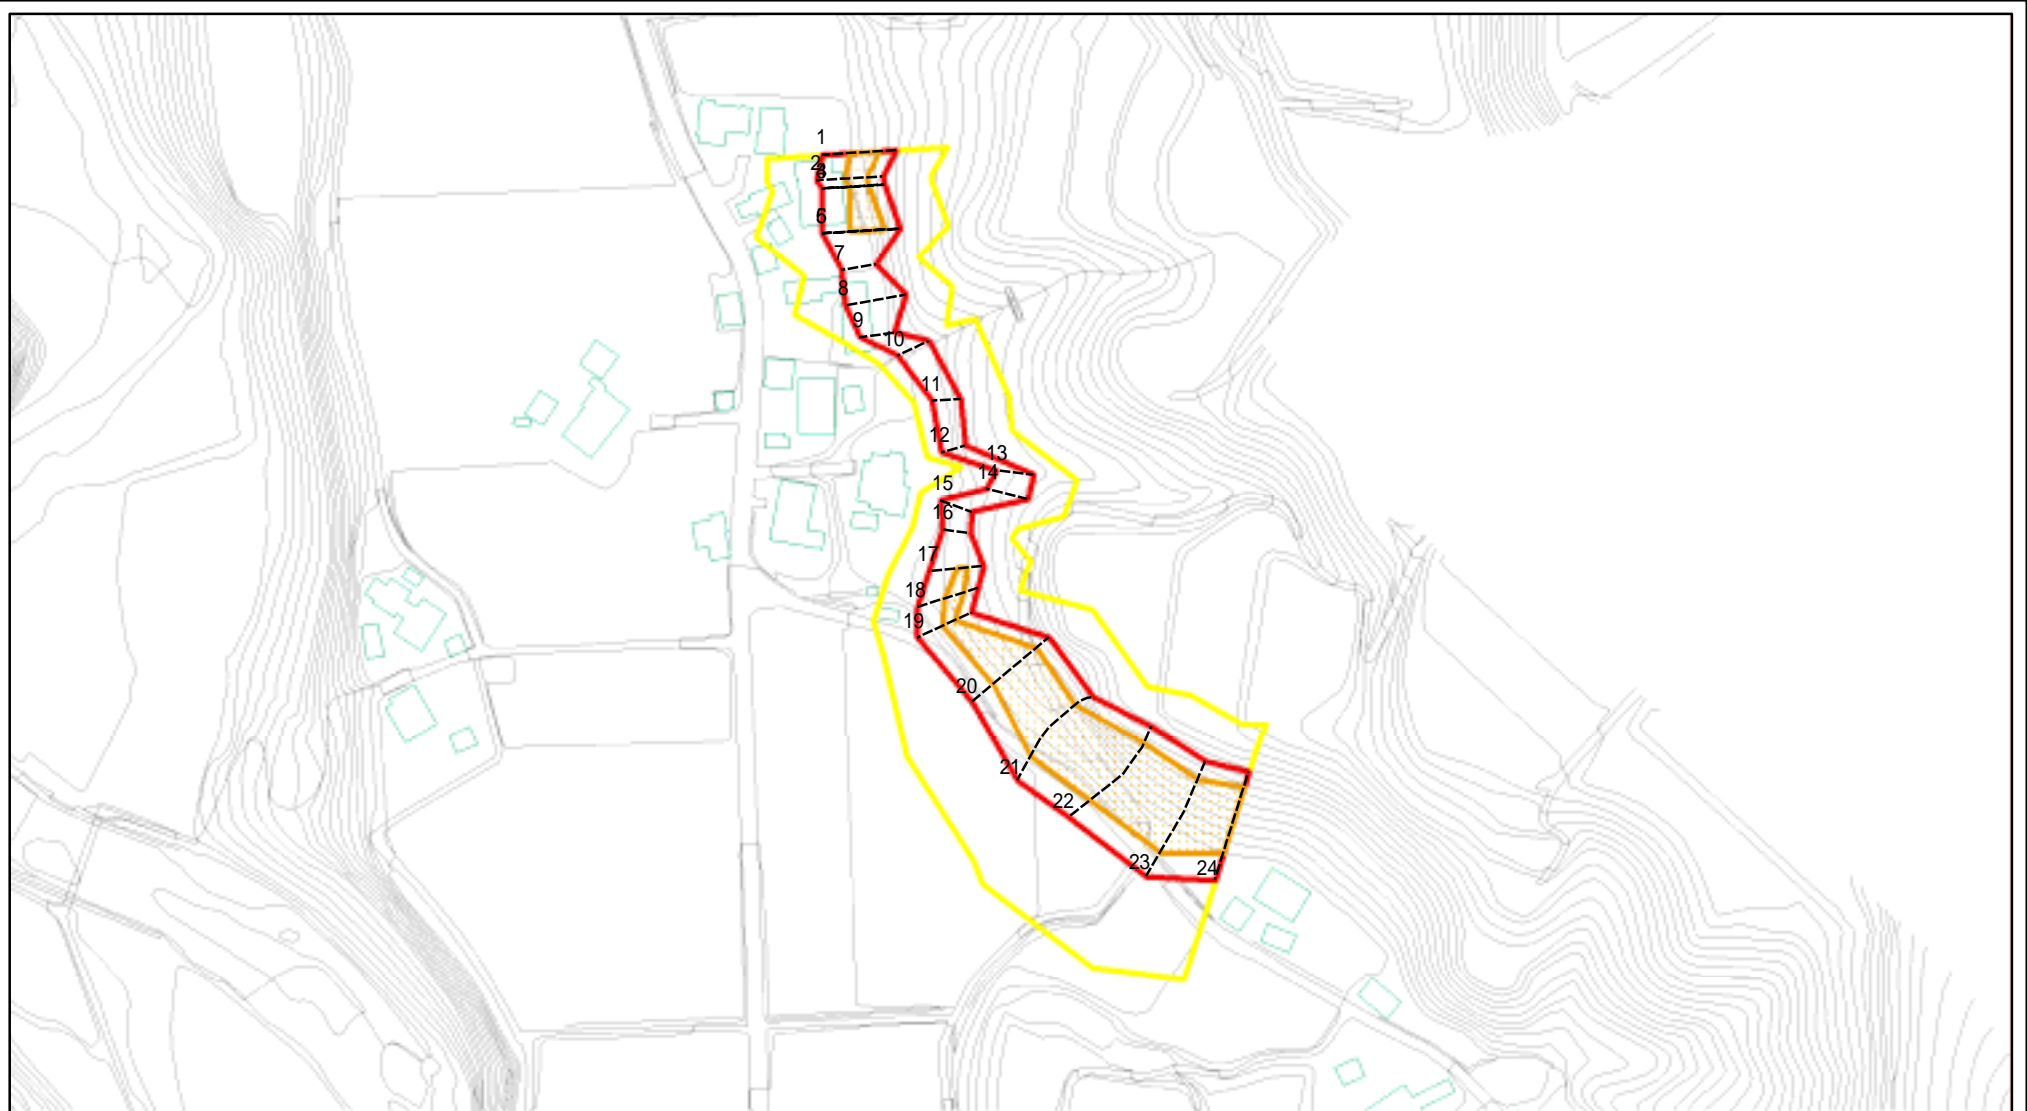
図中の数字は横断測線番号を示す

土砂災害防止法施行令第二条の基準に該当する区域

土砂災害防止法
施行令第三条の
基準に該当する
区域

土石等の(移動)高さが1m以下の場合、
土石等の移動による力が100kN/mを超える区域

土石等の堆積の高さが3mを超える区域

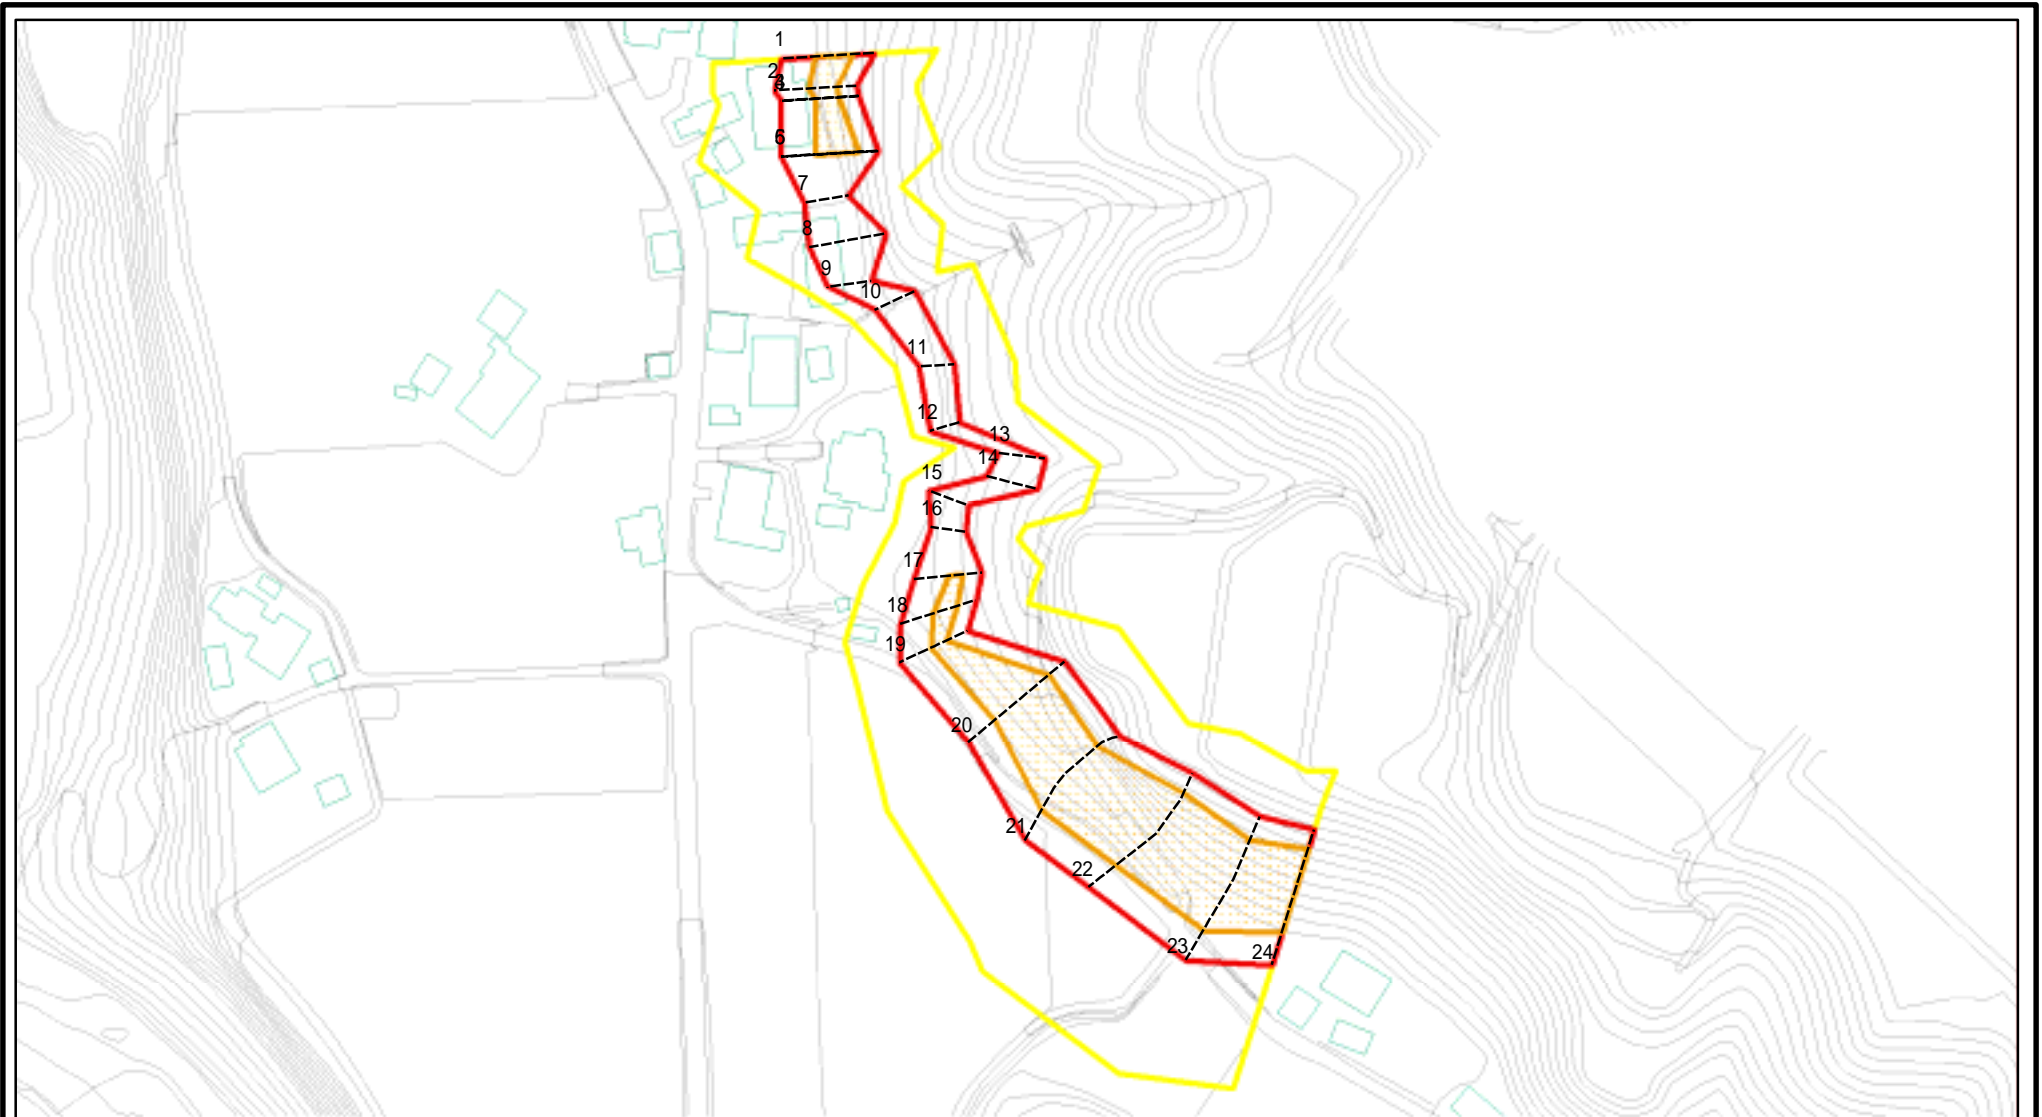
土砂災害警戒区域・土砂災害特別警戒区域
区域図(その2)

図中の数字は横断測線番号を示す

土砂災害防止法施行令第二条の基準に該当する区域

土砂災害防止法
施行令第三条の
基準に該当する
区域

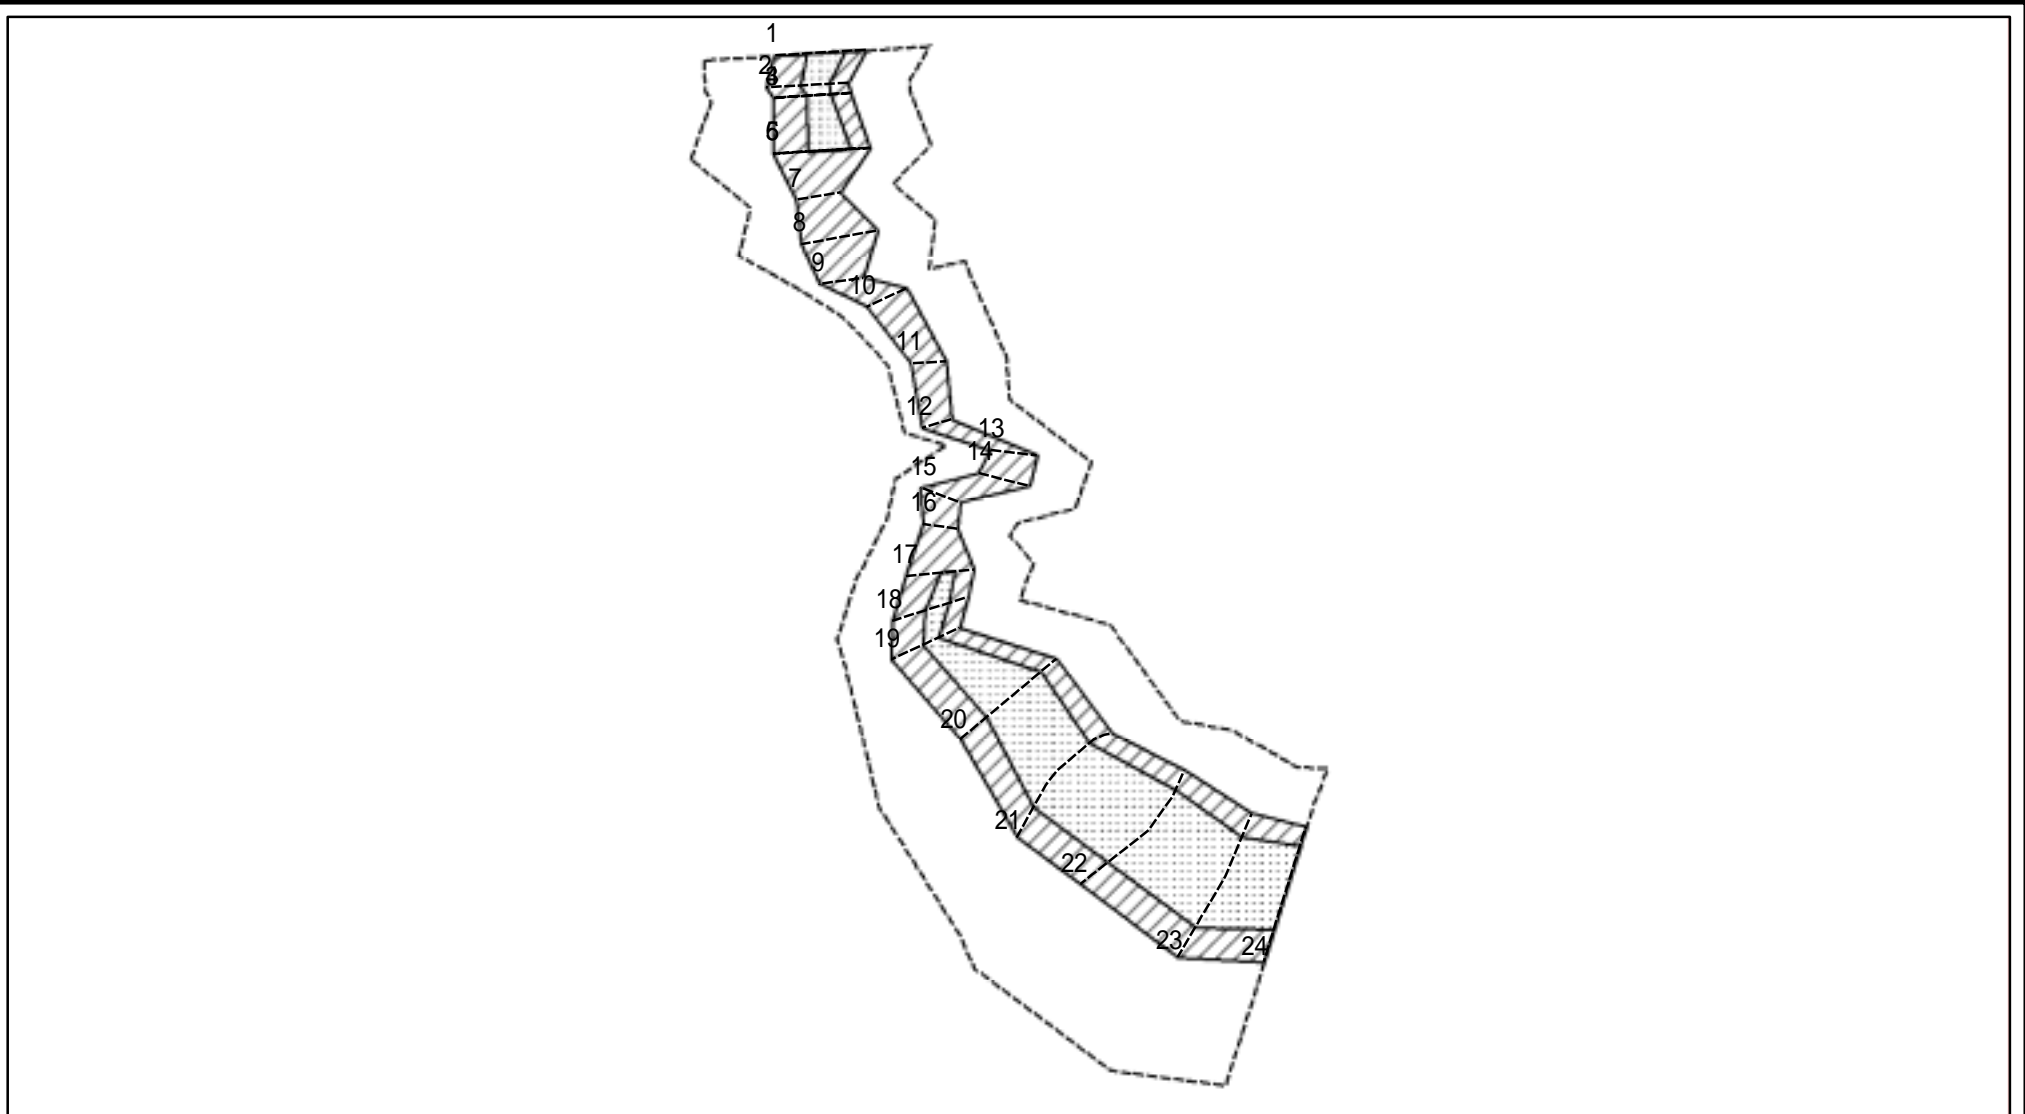
図中の数字は横断測線番号を示す

様式 - 2 - 2 (急) 土砂災害特別警戒区域の区域区分図 (急傾斜地の崩壊に伴う土石等の移動により 建築物の地上部に作用すると想定される力)	土砂災害防止法施行令第二条の基準に該当する区域		土 縮尺 1:2,000	自然現象の種類	急傾斜地の崩壊	箇所番号	788
	土砂災害防止法施行令第三条の基準に該当する区域			告示番号		箇所名	宮ノ腰(3)
	それ以外の区域			告示年月日		所在地	富山県富山市八尾町宮ノ腰

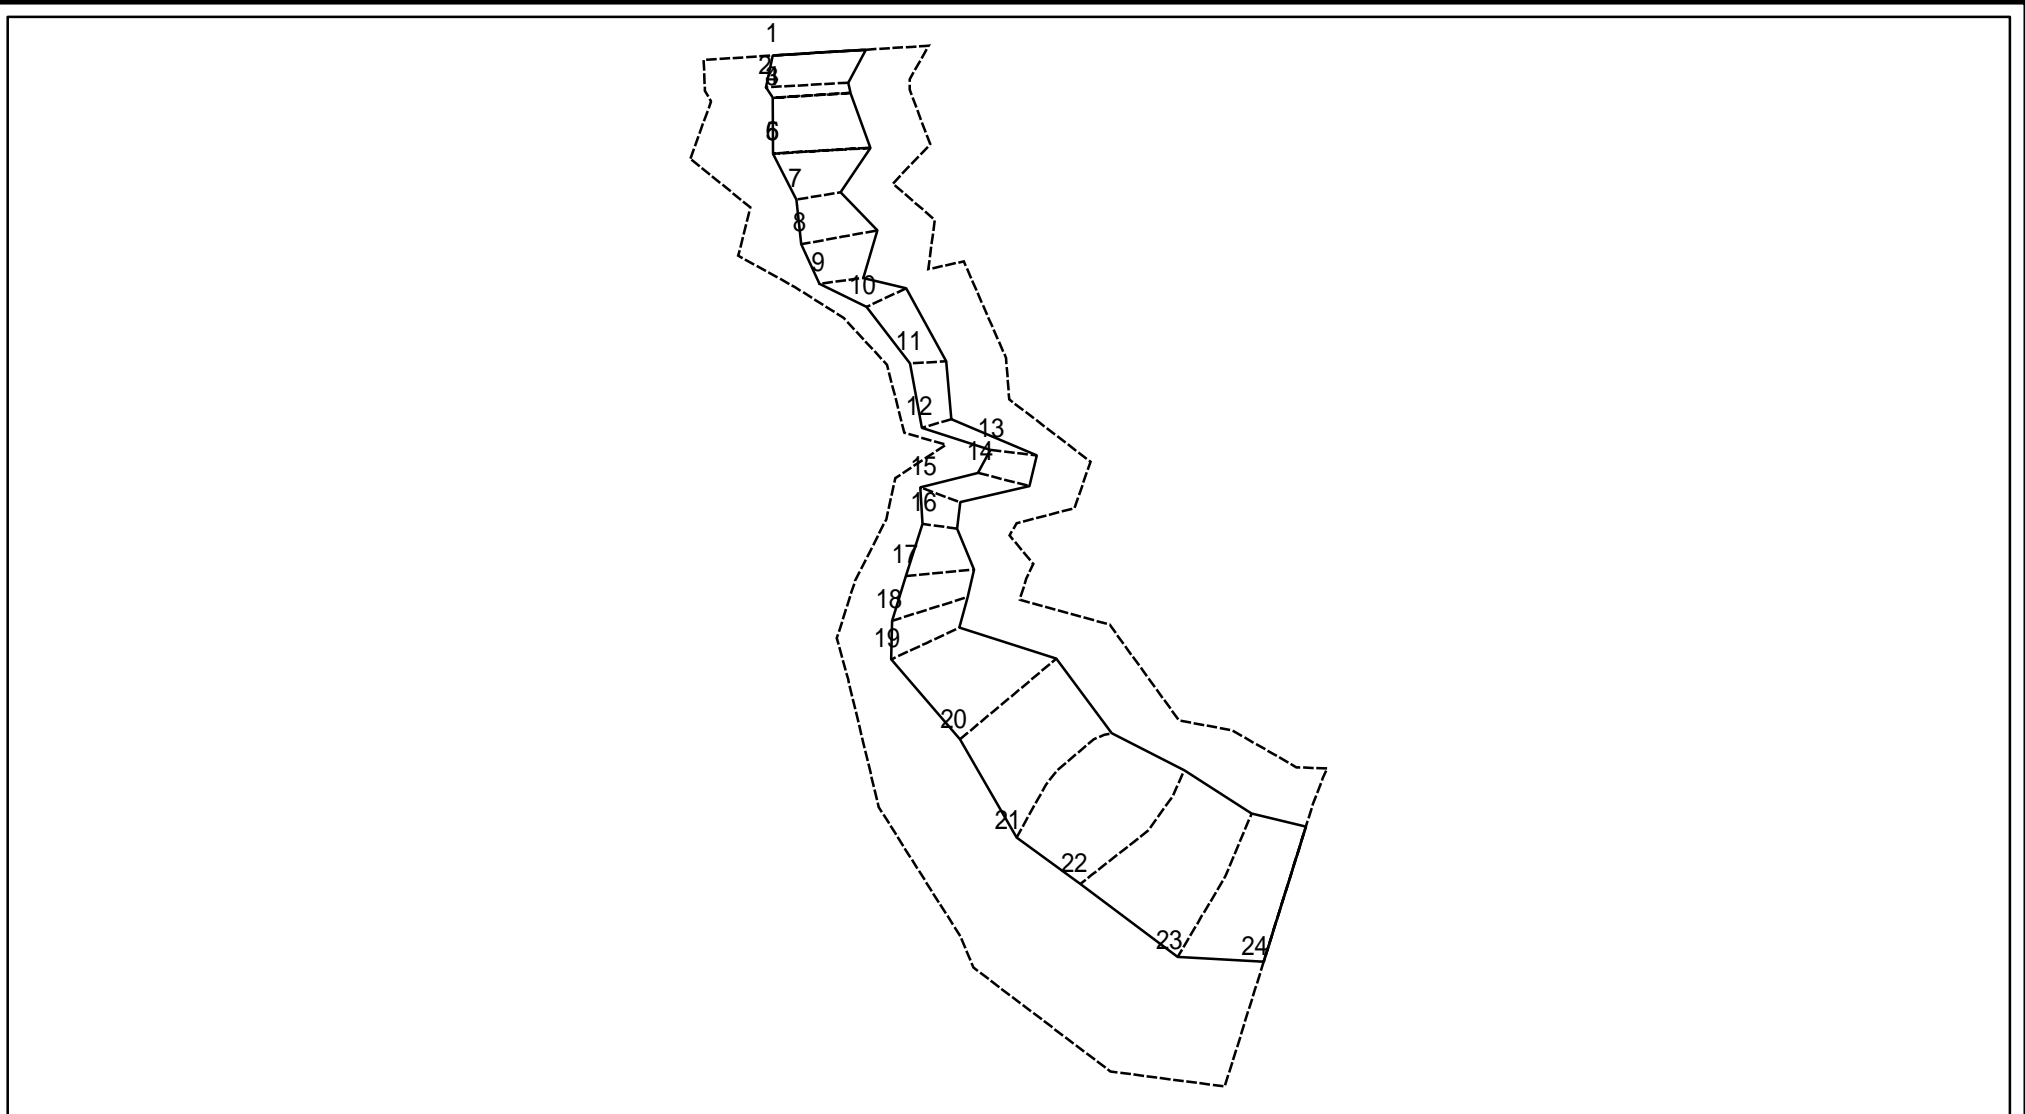
図中の数字は横断測線番号を示す

様式 - 2 - 3 (急)
 土砂災害特別警戒区域の区域区分図
 (急傾斜地の崩壊に伴う土石等の堆積により
 建築物の地上部に作用すると想定される力)

土砂災害防止法施行令第二条の基準に該当する区域	
土砂災害防止法施行令第三条の基準に該当する区域	
それ以外の区域
