土砂災害警戒区域等の指定の公示に係る図書(その1)

様式-1(急) 土砂災害警戒区域・土砂災害特別警戒区域 位置図	自然現象の種類	急傾斜地の崩壊
	箇所番号	809
	箇所名	晴巒台
	所在地	富山市八尾町小長谷

様式-2(急) 土砂災害警戒区域・土砂災害特別警戒区域 区域図(その1)	土砂災害防止法施行令第二条の基準に該当する区域		N 縮尺 1:2,500	自然現象の種類 急傾斜地の崩壊	箇所番号 809
	土砂災害防止法施行令第三条の基準に該当する区域			告示番号	箇所名 晴巒台
	それ以外の区域			告示年月日	所在地 富山市八尾町小長谷

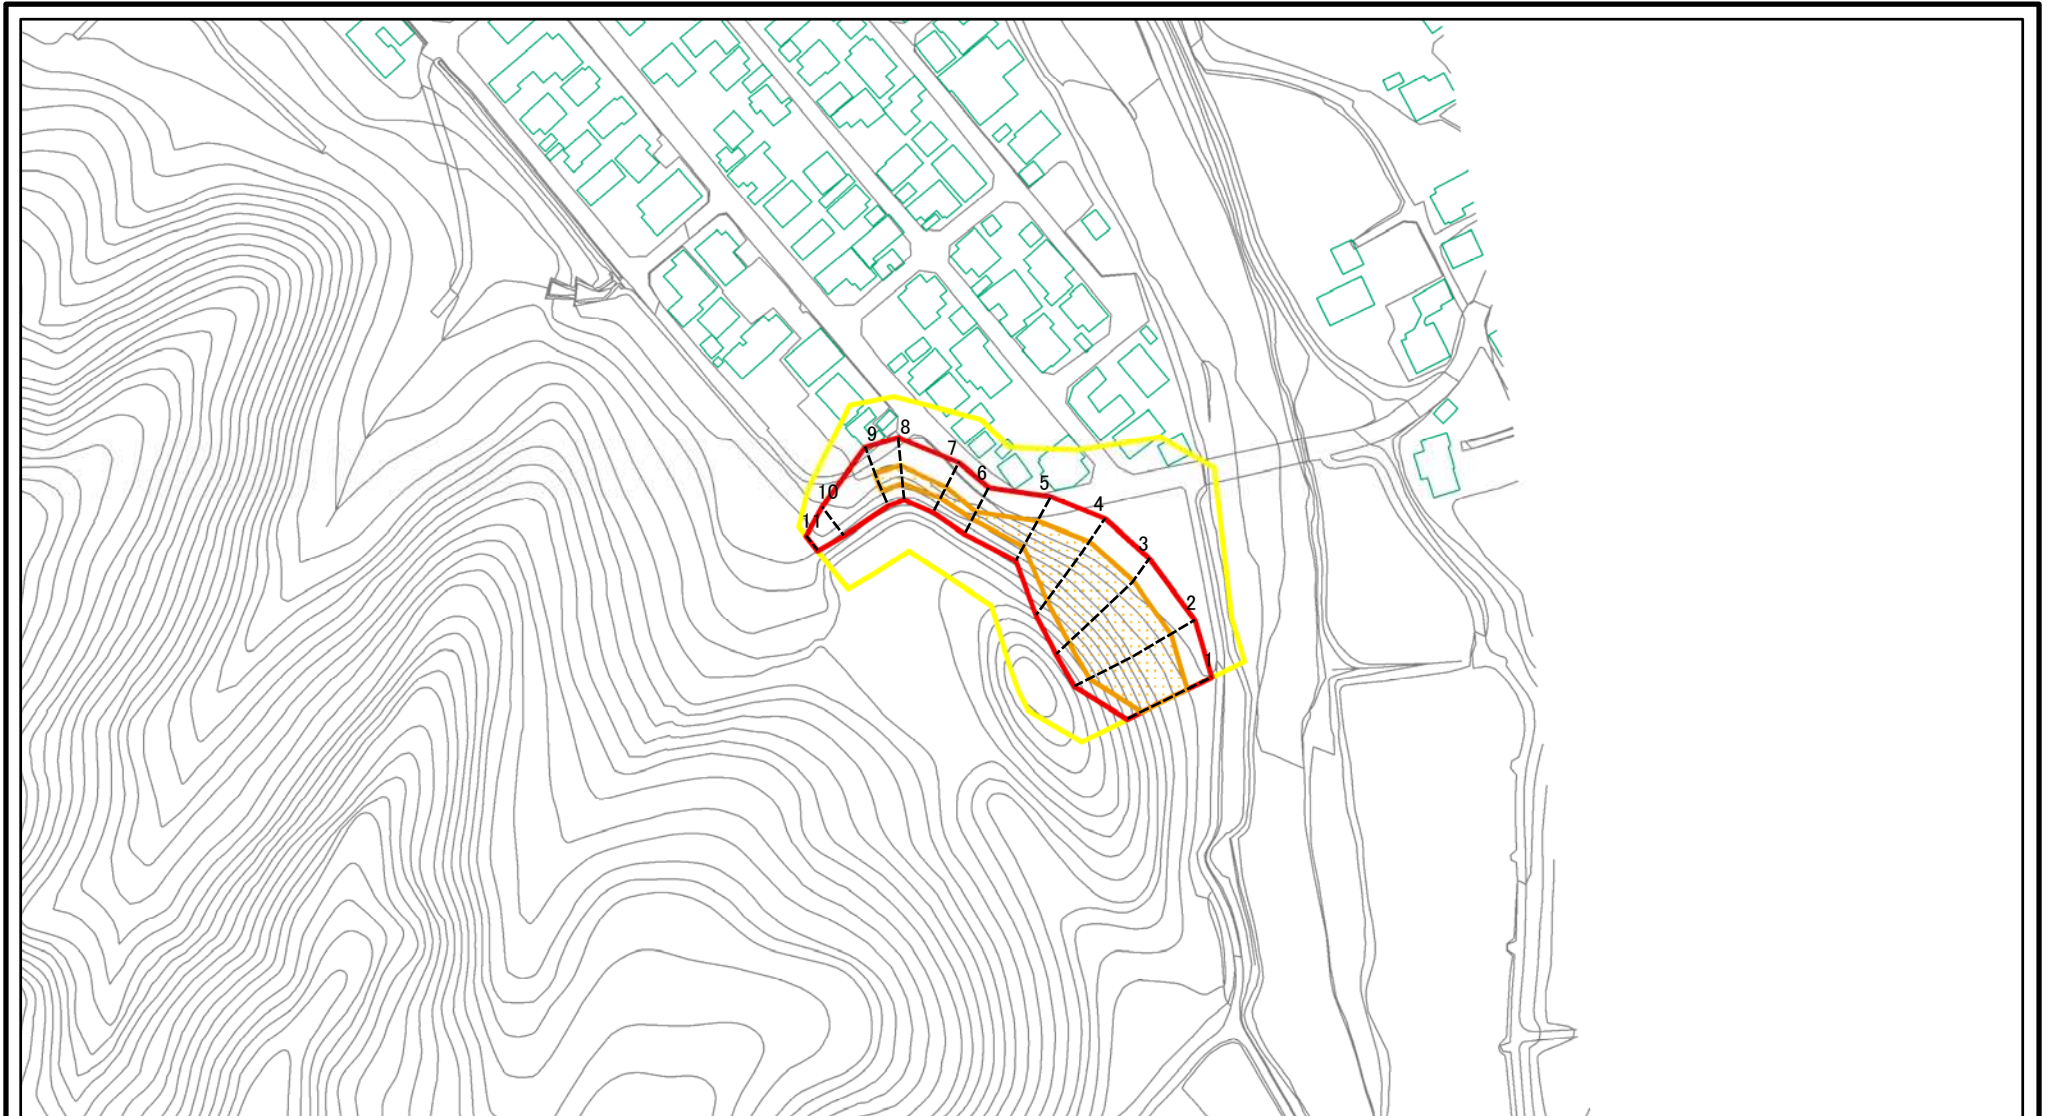
図中の数字は横断測線番号を示す

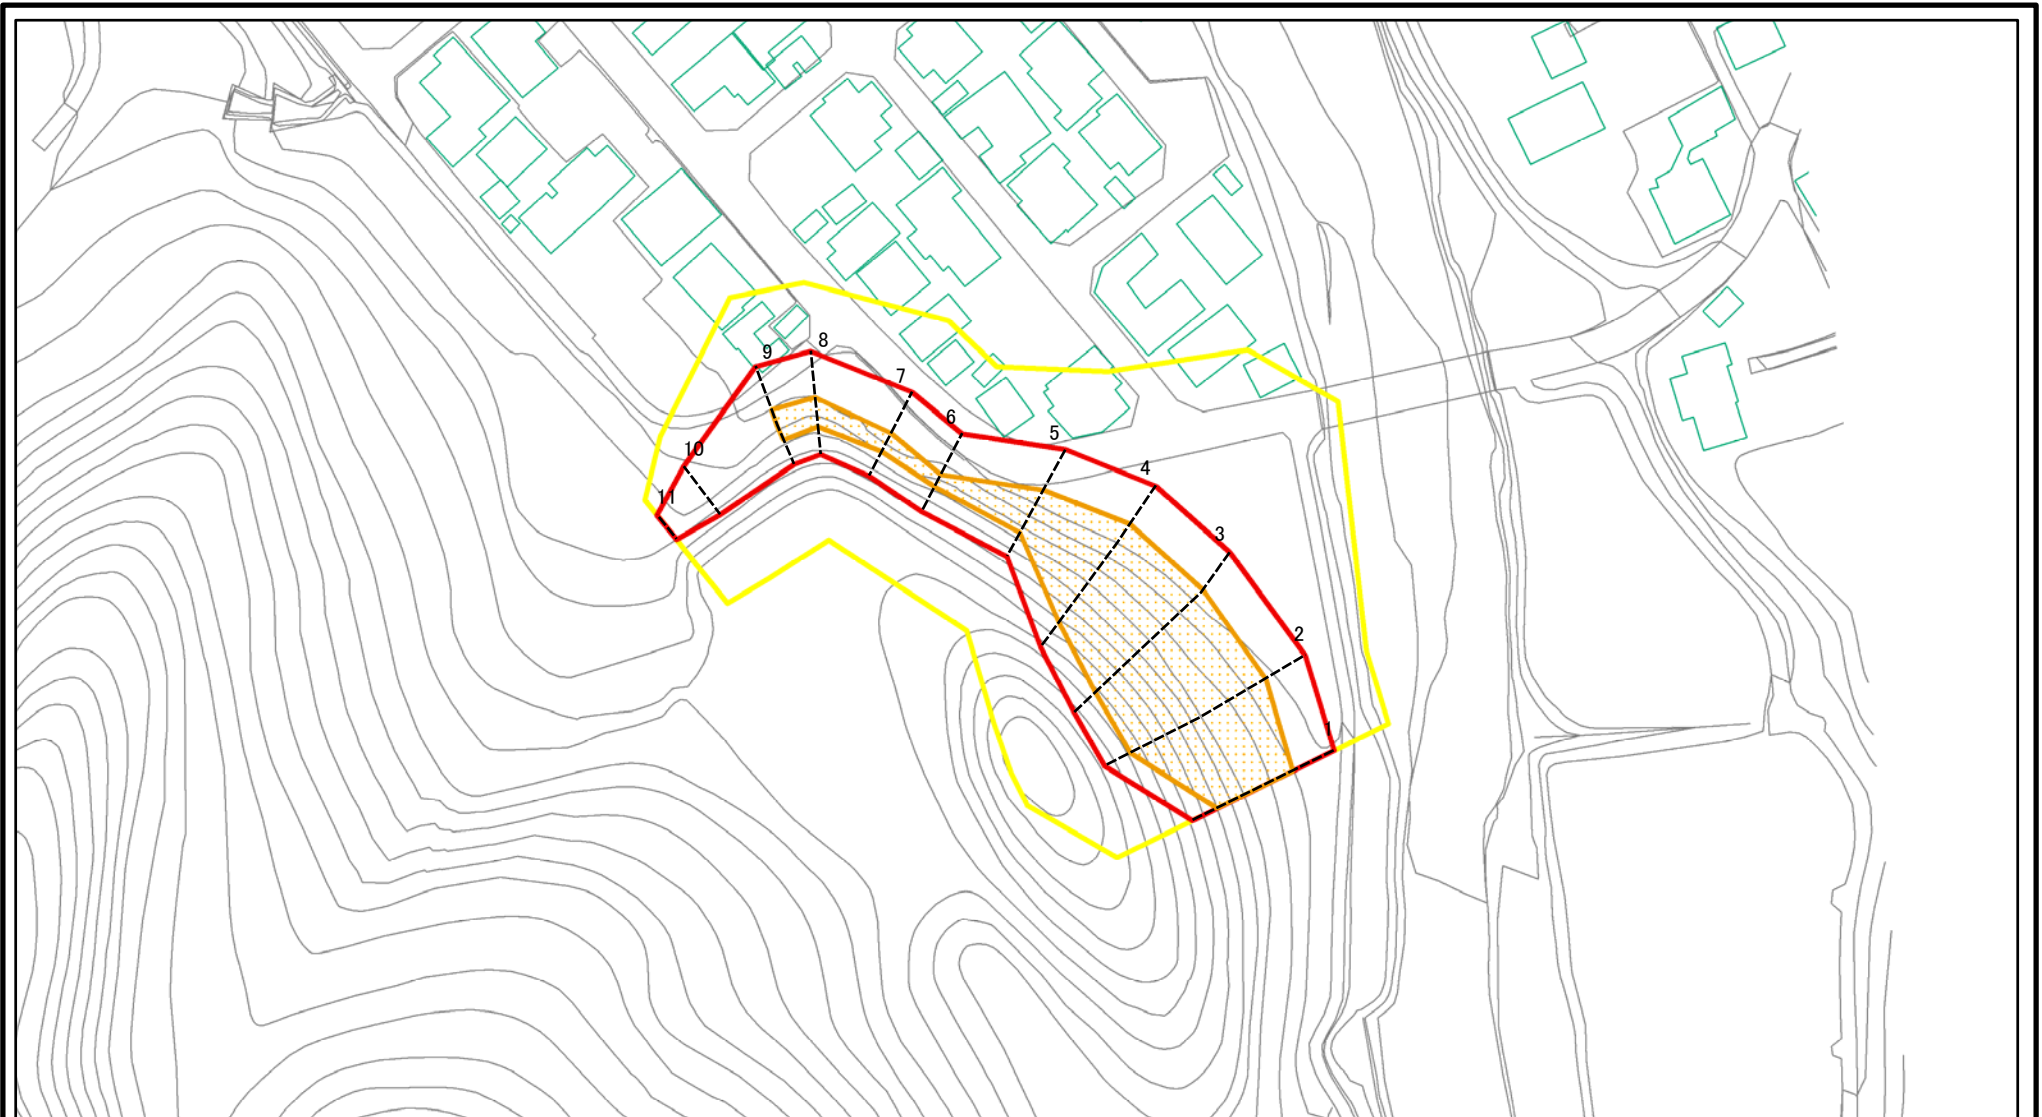
図中の数字は横断測線番号を示す

様式-2-1(急) 土砂災害警戒区域・土砂災害特別警戒区域 区域図(その2)	土砂災害防止法施行令第二条の基準に該当する区域		N 縮尺 1:1,500	自然現象の種類	急傾斜地の崩壊	箇所番号	809
	土砂災害防止法施行令第三条の基準に該当する区域			告示番号		箇所名	晴巒台
	それ以外の区域			告示年月日		所在地	富山市八尾町小長谷

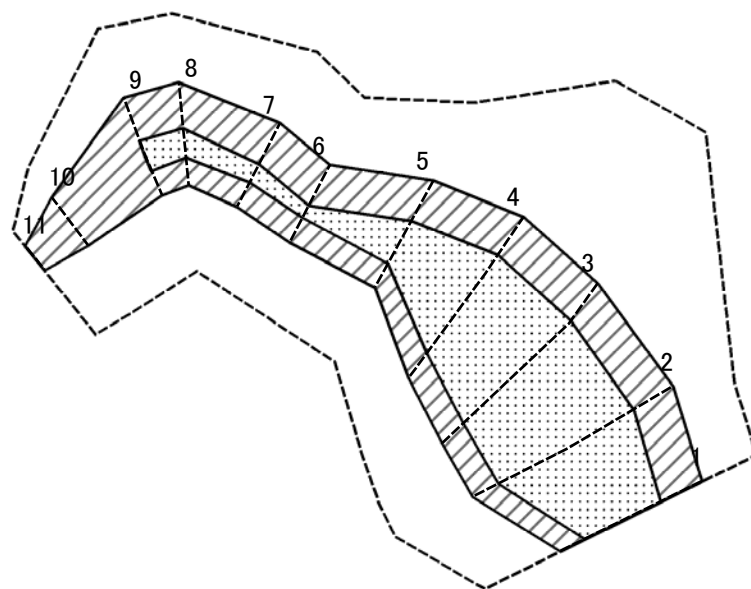
図中の数字は横断測線番号を示す

様式-2-2(急)
土砂災害特別警戒区域の区域区分図
(急傾斜地の崩壊に伴う土石等の移動により
建築物の地上部に作用すると想定される力)

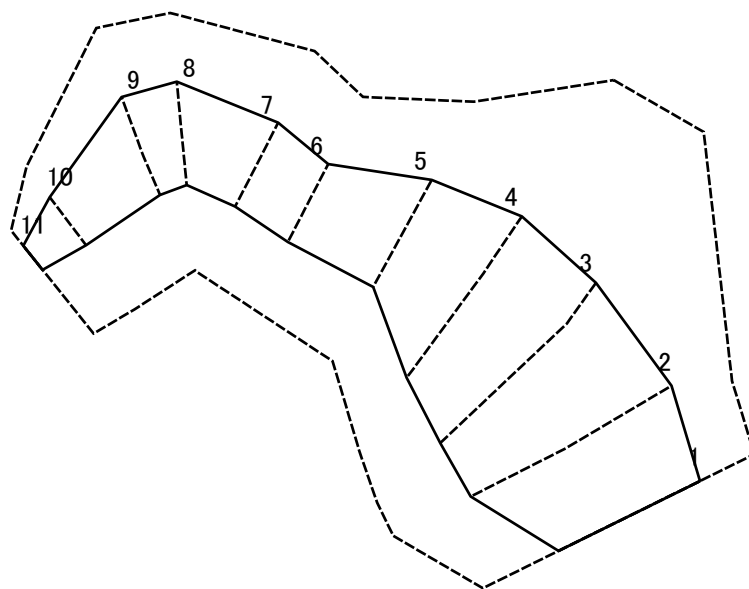
図中の数字は横断測線番号を示す

様式-2-3(急)
土砂災害特別警戒区域の区域区分図
(急傾斜地の崩壊に伴う土石等の堆積により
建築物の地上部に作用すると想定される力)
