土砂災害警戒区域等の指定の公示に係る図書(その1)

様式 - 1(急)
土砂災害警戒区域・土砂災害特別警戒区域 位置図

梅苑町(3)

富山県富山市八尾町梅苑町・角間

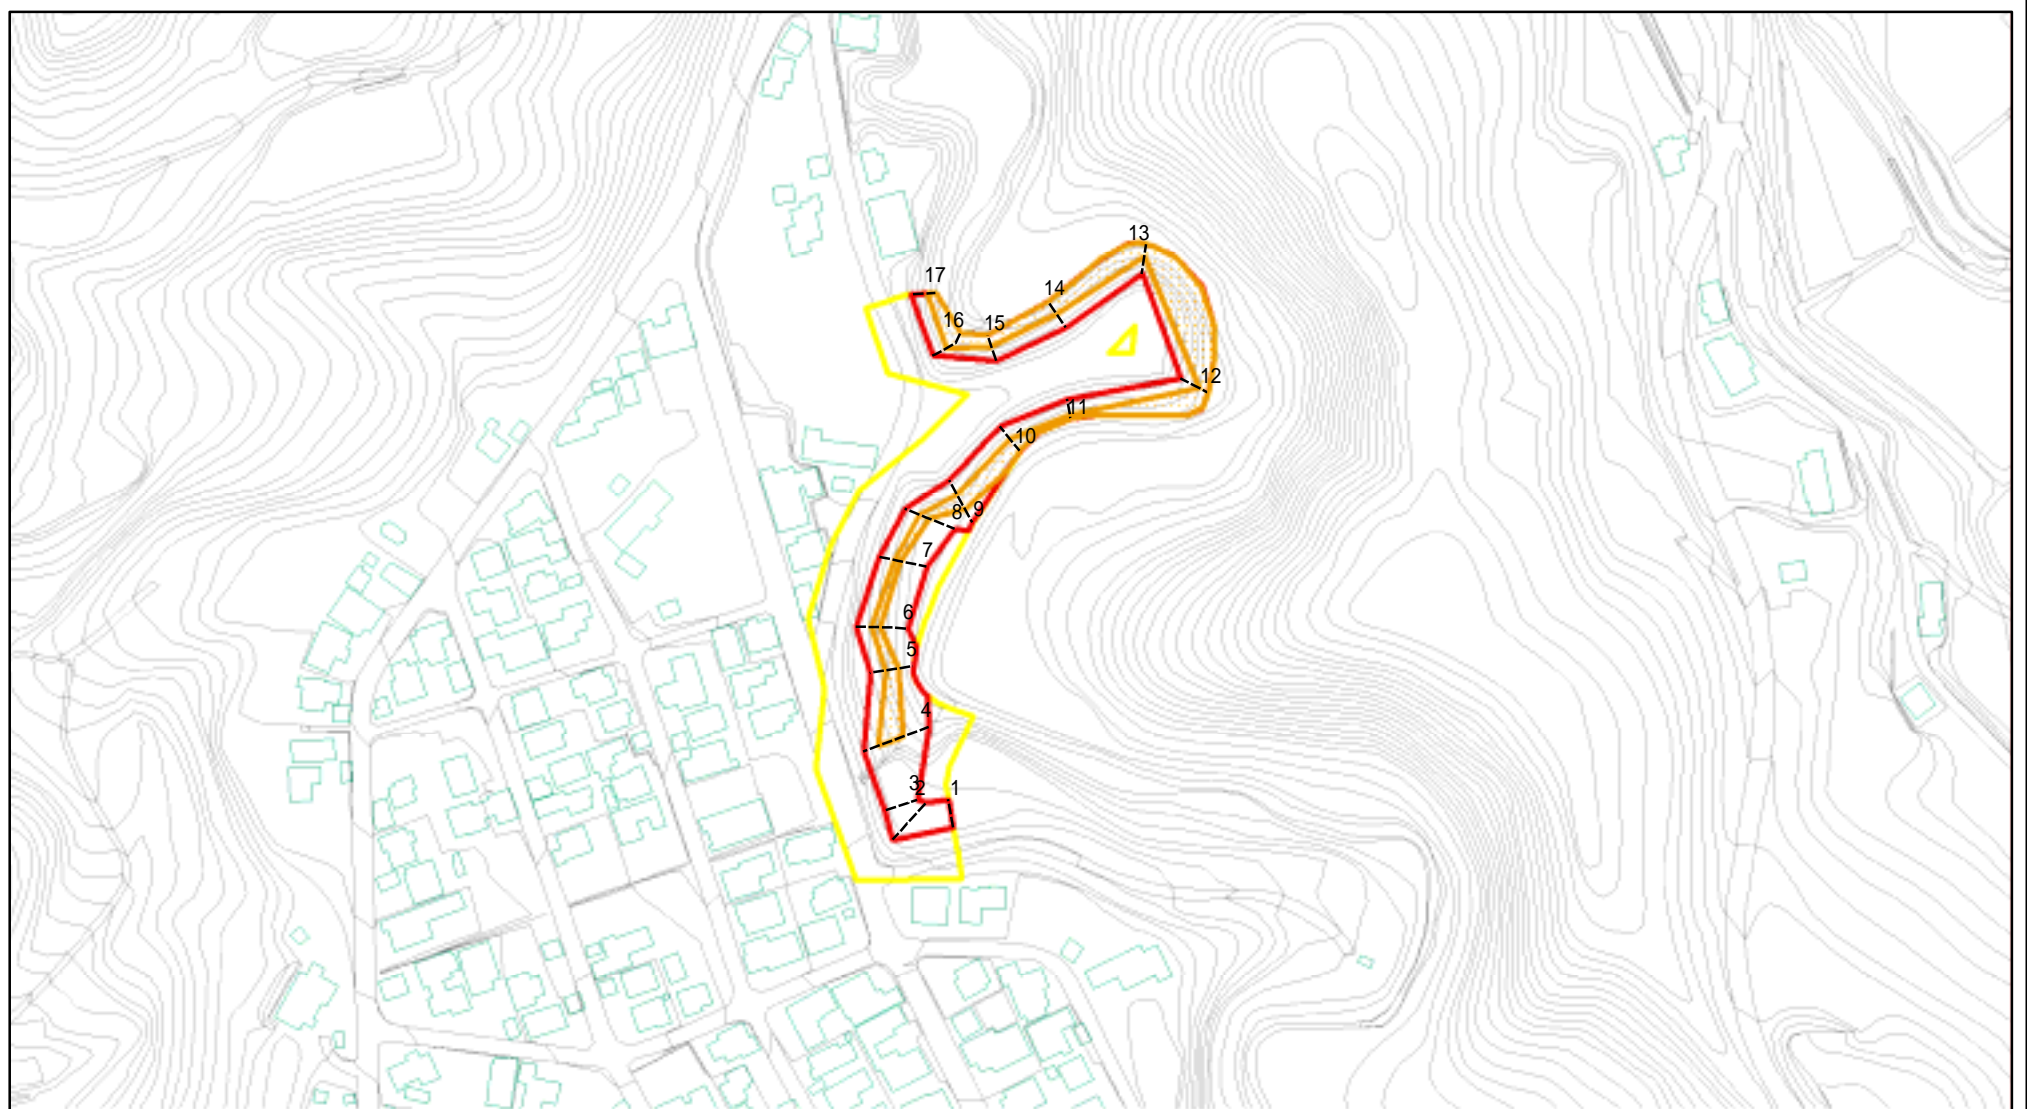
様式 - 2 (急)

図中の数字は横断測線番号を示す

土砂災害警戒区域・土砂災害特別警戒区域
区域図(その1)

土砂災害防止法施行令第二条の基準に該当する区域	
土砂災害防止法施行令第三条の基準に該当する区域	
それ以外の区域

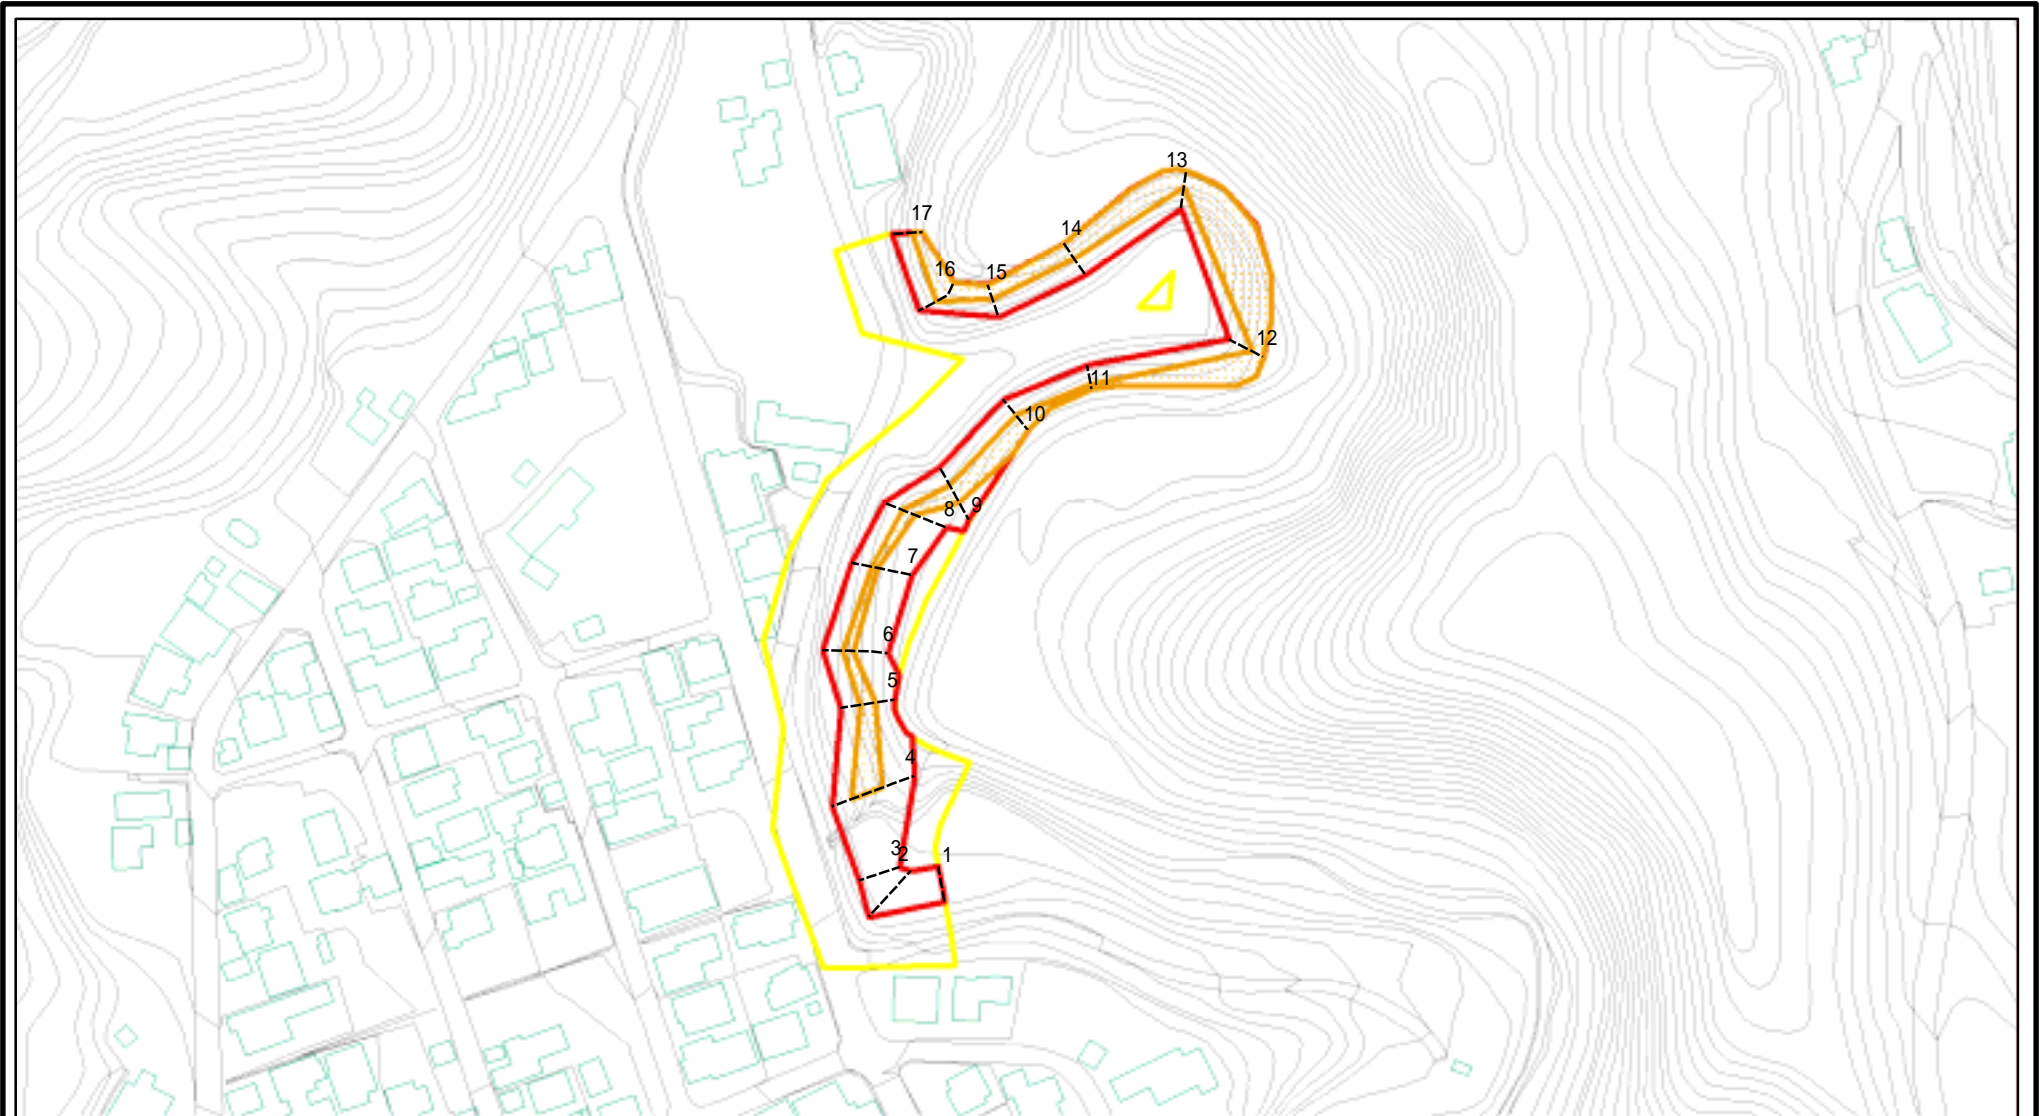
図中の数字は横断測線番号を示す

様式 - 2 - 1(急) 土砂災害警戒区域・土砂災害特別警戒区域 区域図(その2)	土砂災害防止法施行令第二条の基準に該当する区域		土 縮尺 1:2,000	自然現象の種類	急傾斜地の崩壊	箇所番号	865
	土砂災害防止法施行令第三条の基準に該当する区域			告示番号		箇所名	梅苑町(3)
	それ以外の区域			告示年月日		所在地	富山県富山市八尾町梅苑町・角間

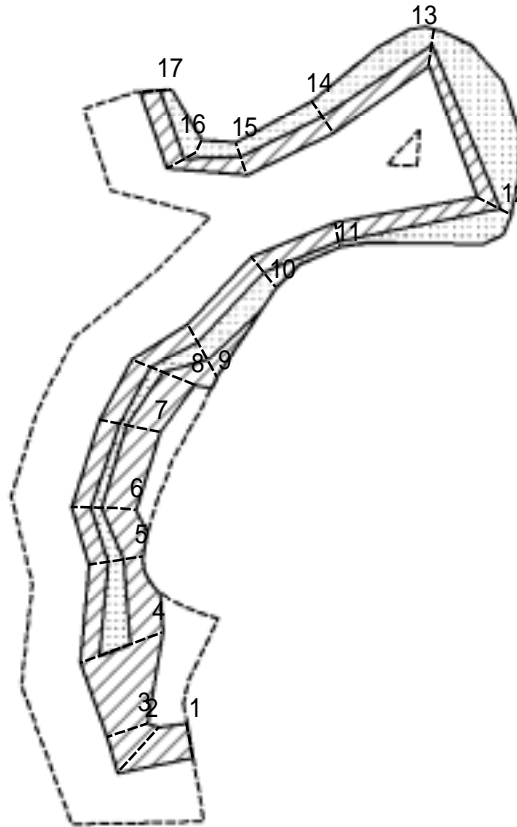
図中の数字は横断測線番号を示す

様式 - 2 - 2 (急)
 土砂災害特別警戒区域の区域区分図
 (急傾斜地の崩壊に伴う土石等の移動により
 建築物の地上部に作用すると想定される力)

土砂災害防止法施行令第二条の基準に該当する区域	
土砂災害防止法 施行令第三条の 基準に該当する 区域	
それ以外の区域

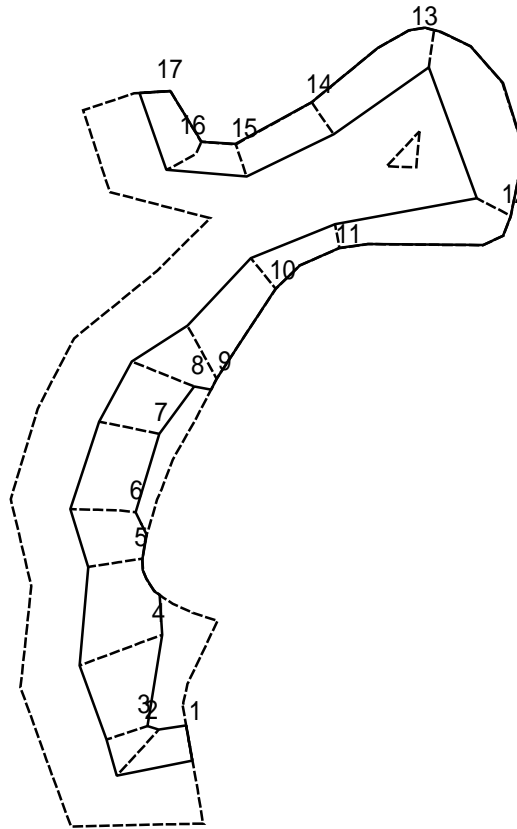
図中の数字は横断測線番号を示す

様式 - 2 - 3 (急)
 土砂災害特別警戒区域の区域区分図
 (急傾斜地の崩壊に伴う土石等の堆積により
 建築物の地上部に作用すると想定される力)
