# 土砂災害警戒区域等の指定の公示に係る図書(その1)

様式-1(急) 土砂災害警戒区域・土砂災害特別警戒区域 位置図	自然現象の種類	急傾斜地の崩壊
	箇所番号	968
	箇所名	三ツ松(4)
	所在地	富山県富山市八尾町三ツ松

自然現象の種類	急傾斜地の崩壊	箇所番号	968
告示番号		箇所名	三ツ松(4)
告示年月日		所在地	富山県富山市八尾町三ツ松

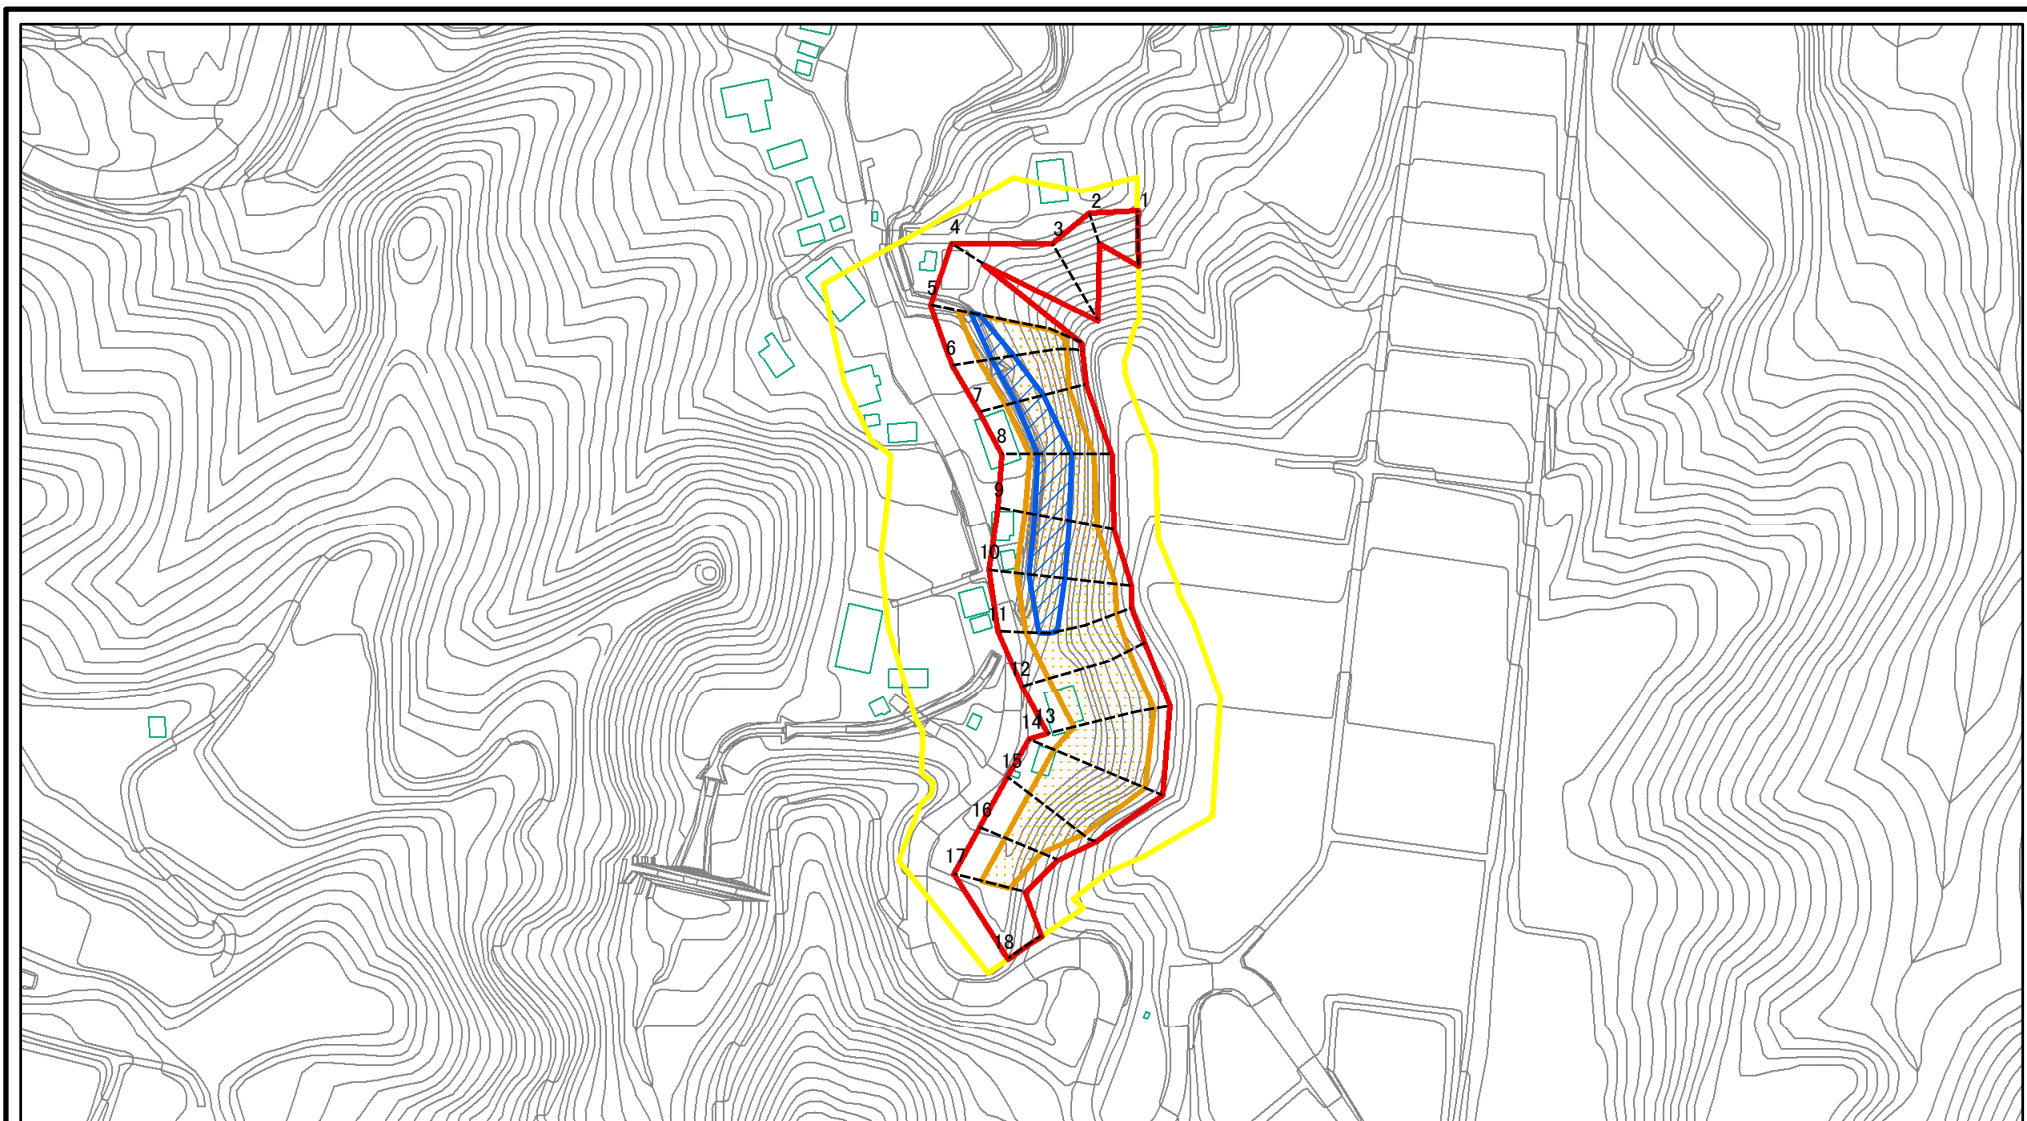
区域図(その1)

図中の数字は横断測線番号を示す

土砂災害警戒区域・土砂災害特別警戒区域

土砂災害防止法施行令第二条の基準に該当する区域	
土砂災害防止法施行令第三条の基準に該当する区域	
それ以外の区域

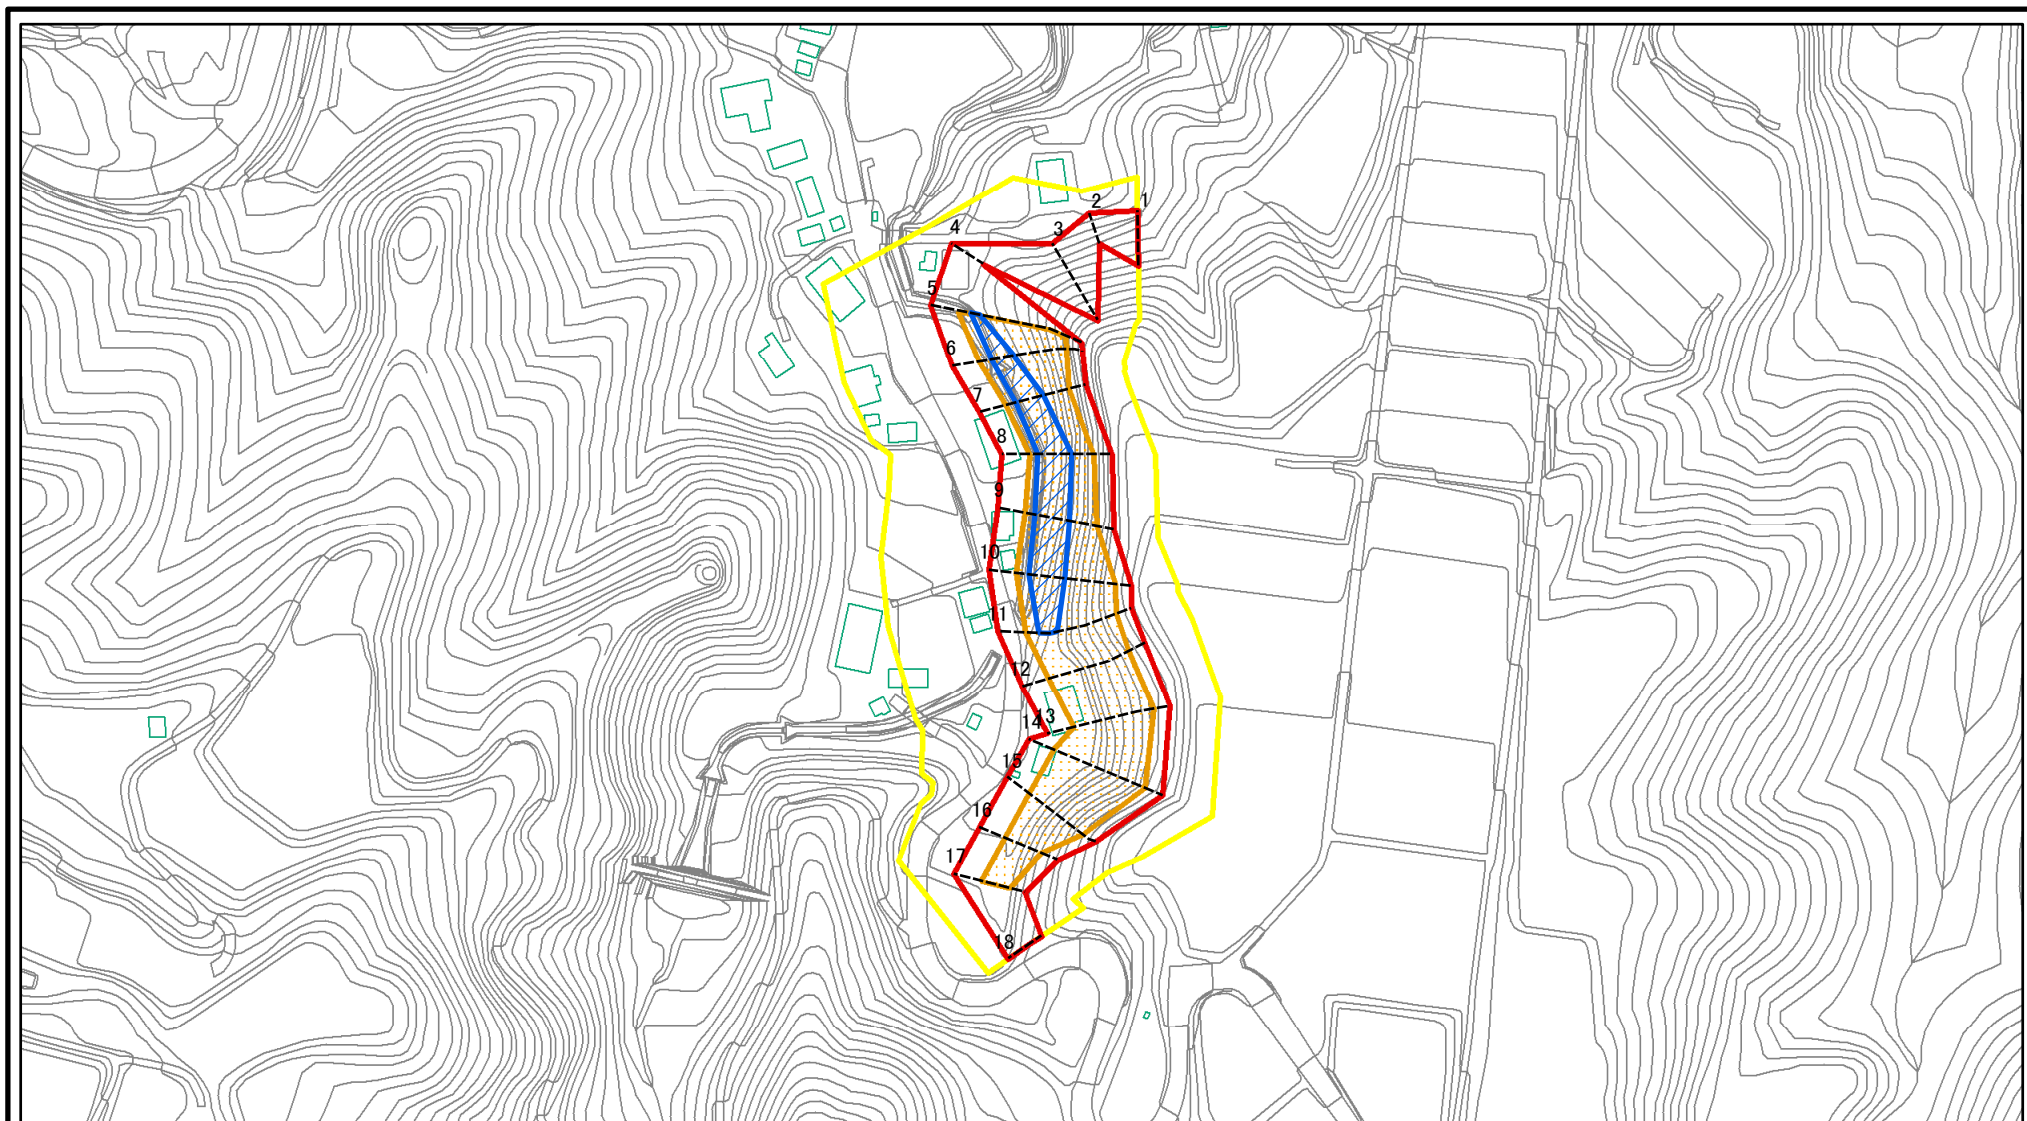
区域図(その2)

図中の数字は横断測線番号を示す

土砂災害警戒区域・土砂災害特別警戒区域

土砂災害防止法施行令第二条の基準に該当する区域	
土砂災害防止法施行令第三条の基準に該当する区域	
それ以外の区域

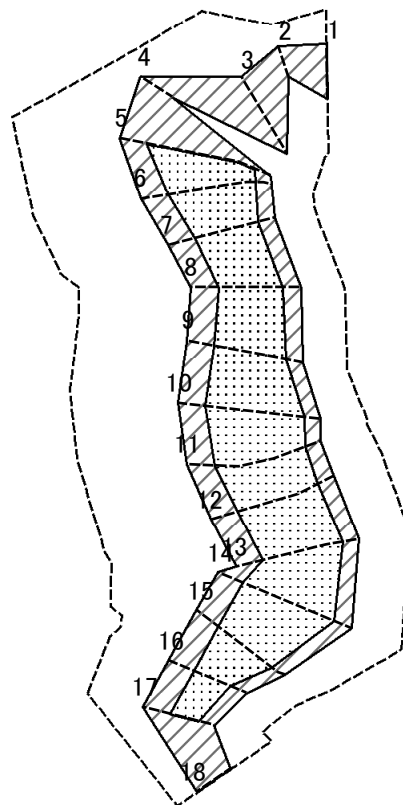
様式-2-2(急)  
土砂災害特別警戒区域の区域区分図  
(急傾斜地の崩壊に伴う土石等の移動により  
建築物の地上部に作用すると想定される力)

図中の数字は横断測線番号を示す

土砂災害防止法施行令第二条の基準に該当する区域	
土砂災害防止法施行令第三条の基準に該当する区域	
それ以外の区域

横断測線の区間	土石等の移動により建築物の地上部に作用すると想定される力				土石等の堆積により建築物の地上部に作用すると想定される力				横断測線の区間	土石等の移動により建築物の地上部に作用すると想定される力				土石等の堆積により建築物の地上部に作用すると想定される力			
	土石等の(移動)高さが1m以下の場合、土石等の移動による力が100kN/m <sup>2</sup> を超える区域		それ以外の区域		土石等の堆積の高さが3mを超える区域		それ以外の区域			土石等の(移動)高さが1m以下の場合、土石等の移動による力が100kN/m <sup>2</sup> を超える区域		それ以外の区域		土石等の堆積の高さが3mを超える区域		それ以外の区域	
	力の大きさのうち最大のもの(kN/m <sup>2</sup> )	土石等の高さ(m)	力の大きさのうち最大のもの(kN/m <sup>2</sup> )	土石等の高さ(m)	力の大きさのうち最大のもの(kN/m <sup>2</sup> )	土石等の高さ(m)	力の大きさのうち最大のもの(kN/m <sup>2</sup> )	土石等の高さ(m)		力の大きさのうち最大のもの(kN/m <sup>2</sup> )	土石等の高さ(m)	力の大きさのうち最大のもの(kN/m <sup>2</sup> )	土石等の高さ(m)	力の大きさのうち最大のもの(kN/m <sup>2</sup> )	土石等の高さ(m)	力の大きさのうち最大のもの(kN/m <sup>2</sup> )	土石等の高さ(m)
1 ~ 2	-	-	100.0	1.0	-	-	11.14	2.1	~								
2 ~ 3	-	-	100.0	1.0	-	-	12.87	2.4	~								
3 ~ 4	-	-	100.0	1.0	-	-	12.87	2.4	~								
4 ~ 5	-	-	100.0	1.0	-	-	16.05	3.0	~								
5 ~ 6	167.6	1.0	100.0	1.0	17.81	3.3	16.05	3.0	~

6 ~ 7	167.6	1.0	100.0	1.0	18.33	3.4	16.05	3.0	~								
7 ~ 8	157.4	1.0	100.0	1.0	19.78	3.7	16.05	3.0	~								
8 ~ 9	161.8	1.0	100.0	1.0	19.78	3.7	16.05	3.0	~								
9 ~ 10	170.9	1.0	100.0	1.0	18.90	3.5	16.05	3.0	~								
10 ~ 11	170.9	1.0	100.0	1.0	18.08	3.4	16.05	3.0	~								
11 ~ 12	166.2	1.0	100.0	1.0	-	-	16.05	3.0	~								
12 ~ 13	158.8	1.0	100.0	1.0	-	-	15.69	2.9	~								
13 ~ 14	158.8	1.0	100.0	1.0	-	-	15.69	2.9	~								
14 ~ 15	158.4	1.0	100.0	1.0	-	-	14.97	2.8	~								
15 ~ 16	158.4	1.0	100.0	1.0	-	-	14.97	2.8	~								
16 ~ 17	136.1	1.0	100.0	1.0	-	-	12.78	2.4	~								
17 ~ 18	-	-	100.0	1.0	-	-	12.78	2.4	~								
~									~								
~									~								
~									~								
~									~								
~									~								
~									~								
~									~								
~									~								
~									~								
~									~								
~									~								
~									~								
~									~								
~									~

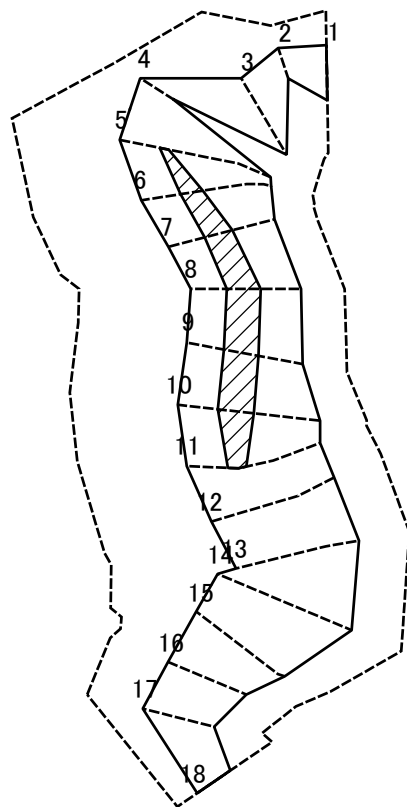
様式-2-3(急)  
土砂災害特別警戒区域の区域区分図  
(急傾斜地の崩壊に伴う土石等の堆積により  
建築物の地上部に作用すると想定される力)

図中の数字は横断測線番号を示す

土砂災害防止法施行令第二条の基準に該当する区域	
土砂災害防止法施行令第三条の基準に該当する区域	
それ以外の区域
