土砂災害警戒区域等の指定の公示に係る図書(その1)

様式-1(急) 土砂災害警戒区域・土砂災害特別警戒区域 位置図	自然現象の種類	急傾斜地の崩壊
	箇所番号	983
	箇所名	大玉生
	所在地	富山県富山市八尾町大玉生

様式-2(急) 土砂災害警戒区域・土砂災害特別警戒区域 区域図(その1)	土砂災害防止法施行令第二条の基準に該当する区域		N 縮尺 1:2,500	自然現象の種類	急傾斜地の崩壊	箇所番号	983
	土砂災害防止法施行令第三条の基準に該当する区域			告示番号		箇所名	大玉生
	それ以外の区域			告示年月日		所在地	富山県富山市八尾町大玉生

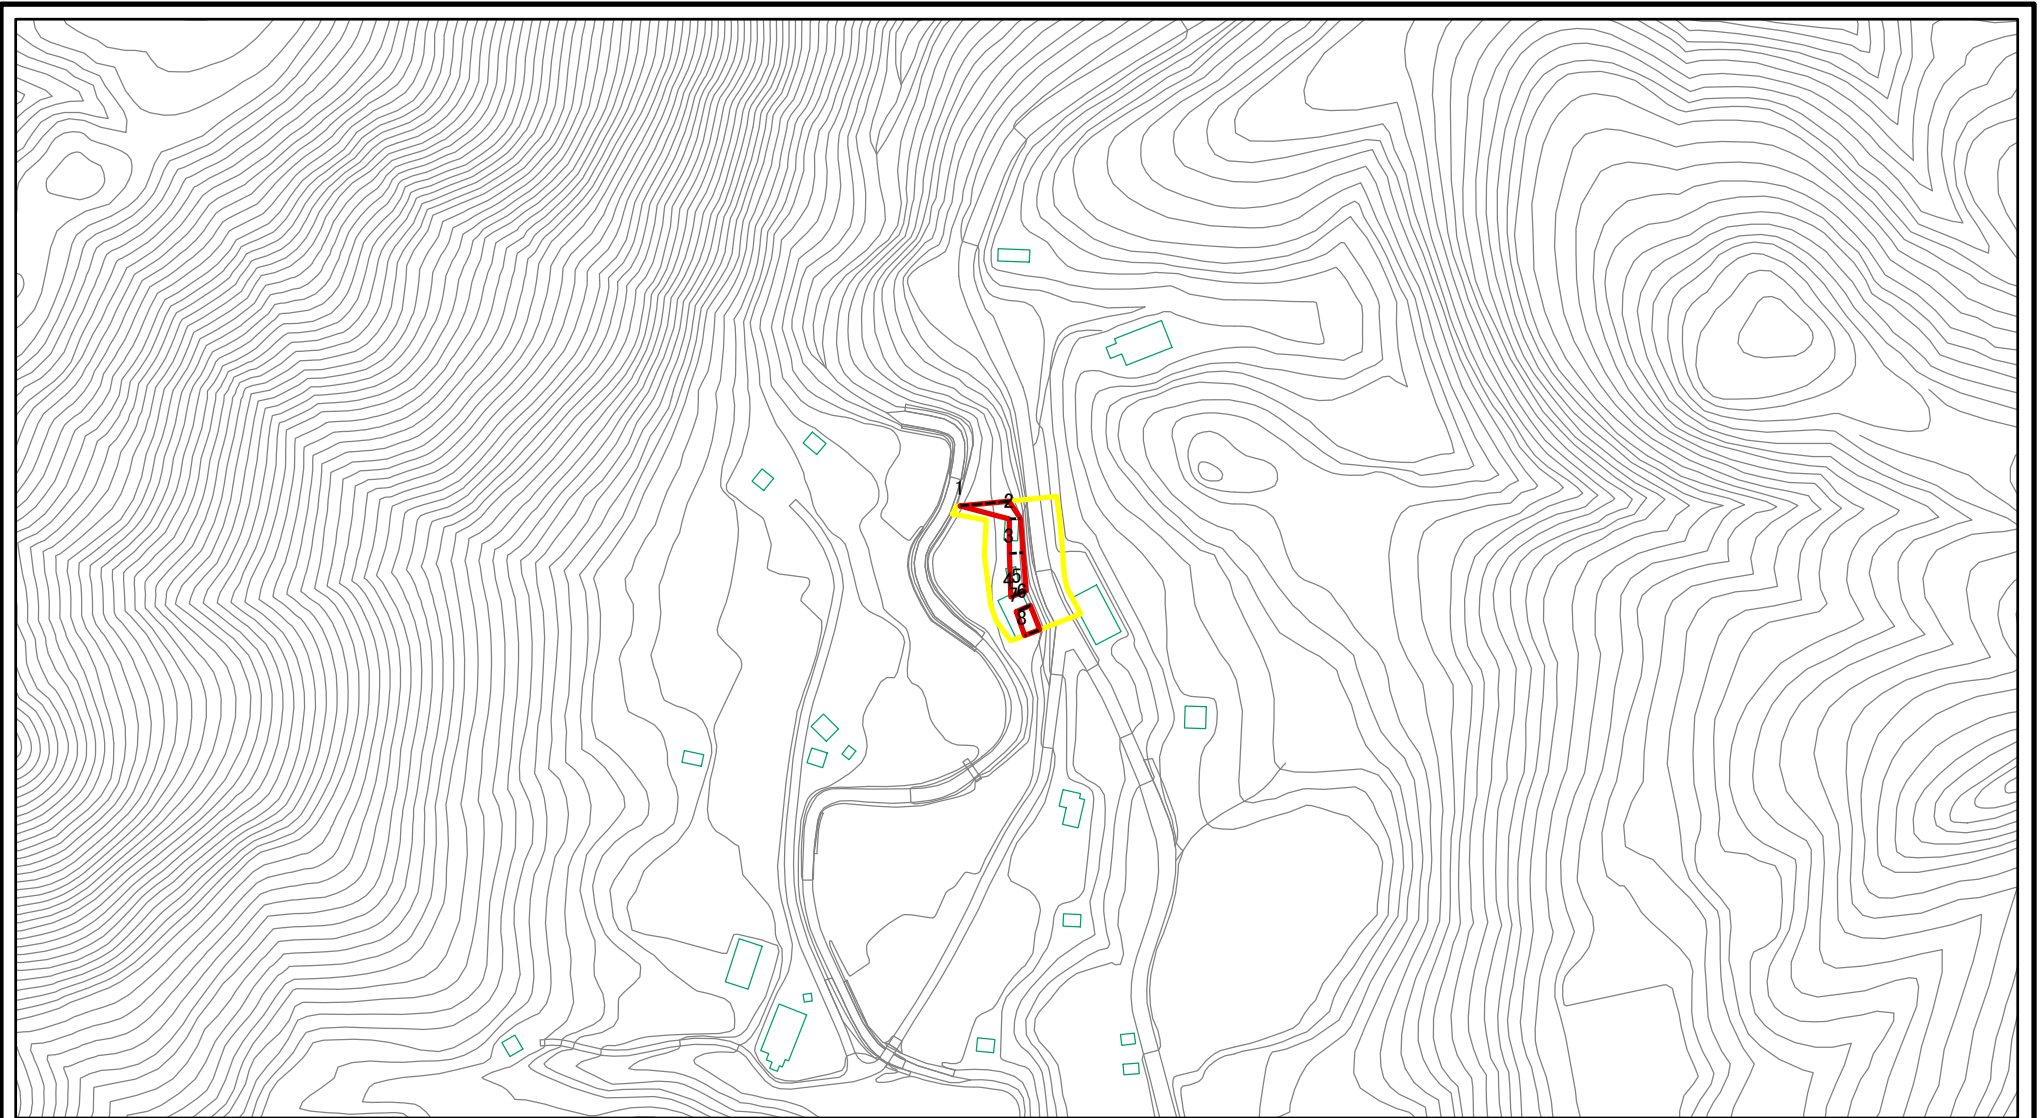
図中の数字は横断測線番号を示す

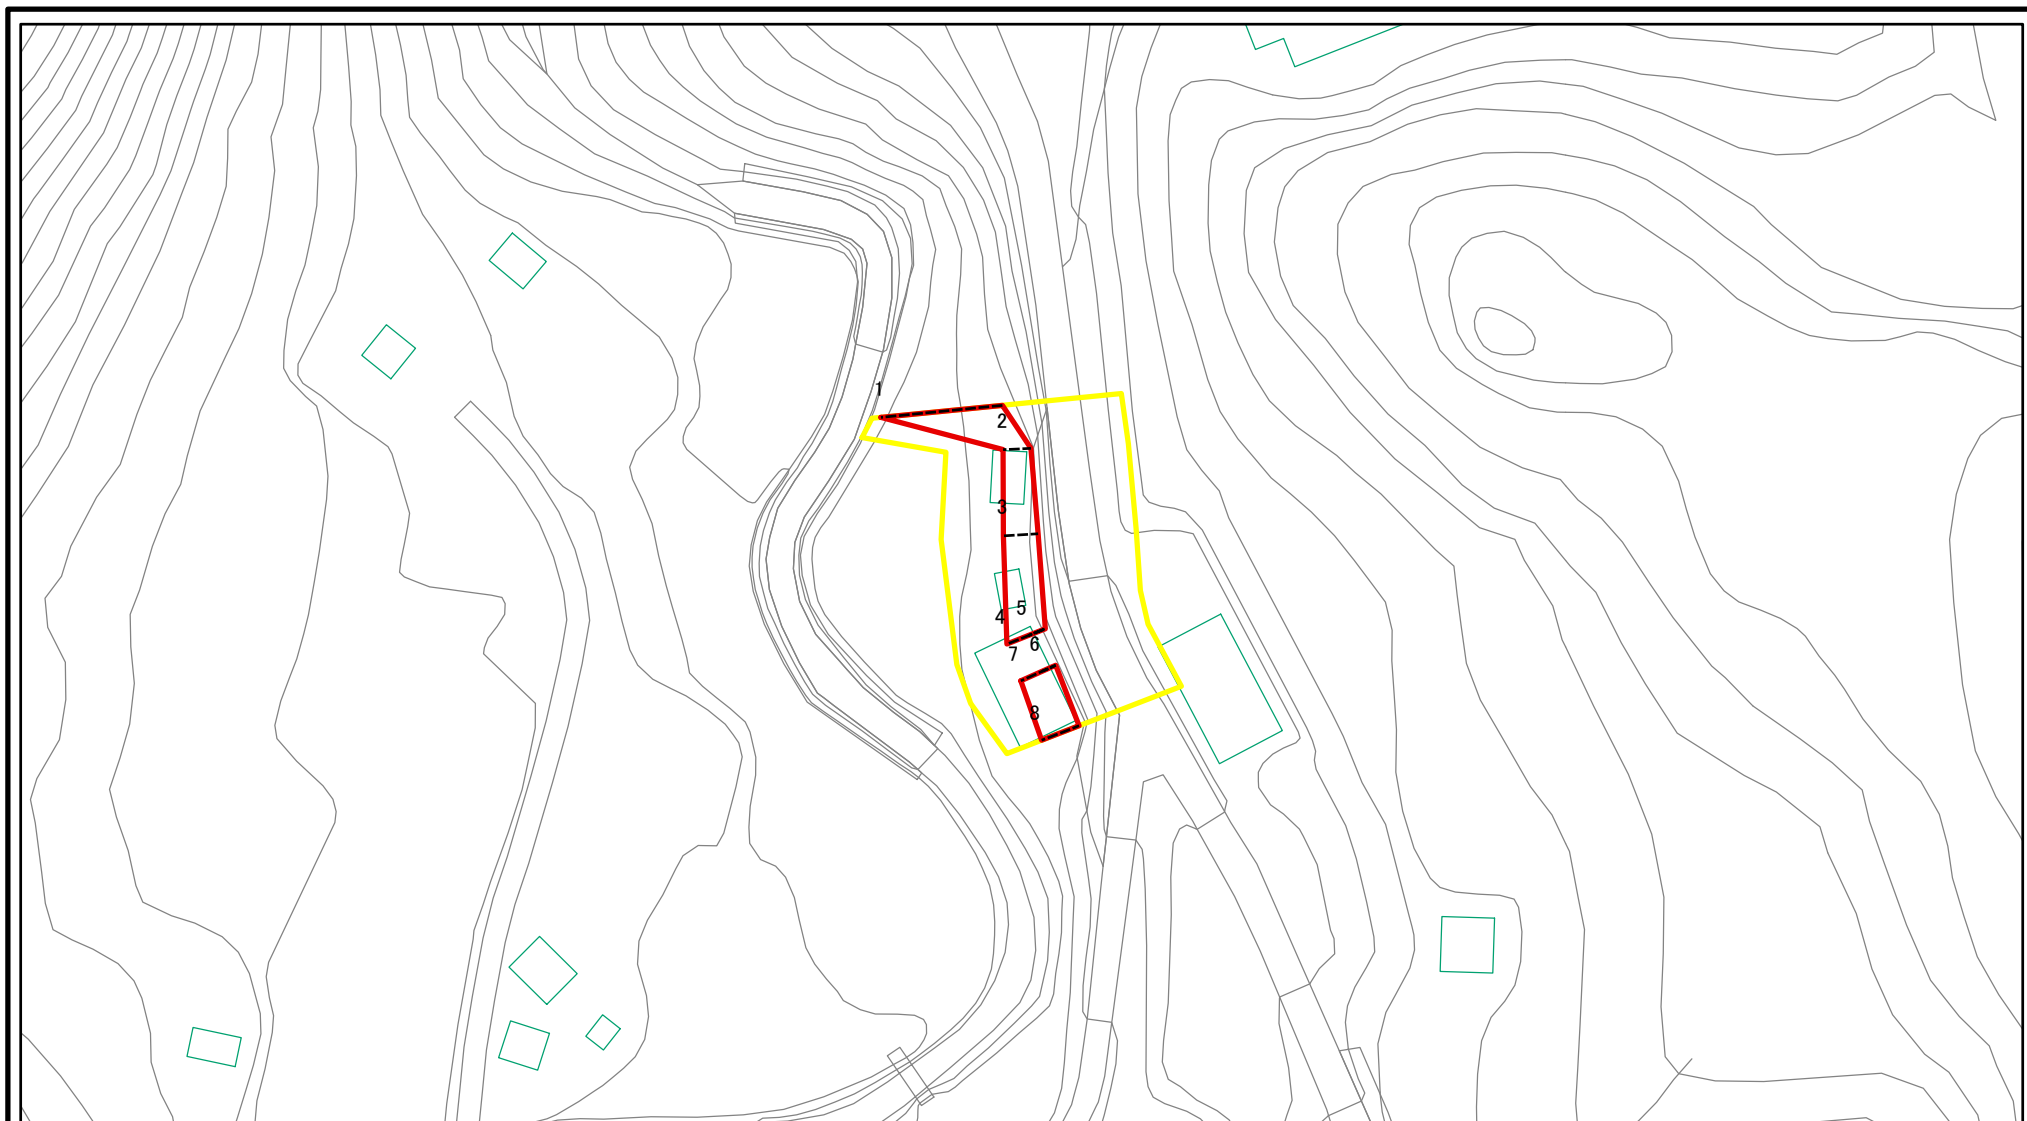
図中の数字は横断測線番号を示す

様式-2-1(急) 土砂災害警戒区域・土砂災害特別警戒区域 区域図(その2)	土砂災害防止法施行令第二条の基準に該当する区域		N 縮尺 1:1,000	自然現象の種類	急傾斜地の崩壊	箇所番号	983
	土砂災害防止法施行令第三条の基準に該当する区域			告示番号		箇所名	大玉生
	それ以外の区域			告示年月日		所在地	富山県富山市八尾町大玉生

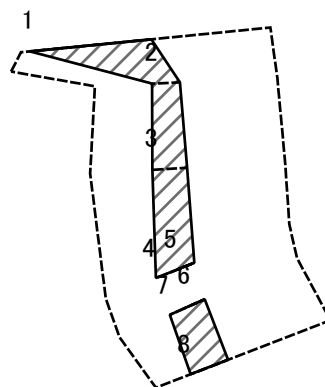
図中の数字は横断測線番号を示す

様式-2-2(急) 土砂災害特別警戒区域の区域区分図 (急傾斜地の崩壊に伴う土石等の移動により 建築物の地上部に作用すると想定される力)	土砂災害防止法施行令第二条の基準に該当する区域		N 縮尺 1:1,000	自然現象の種類	急傾斜地の崩壊	箇所番号	983
	土砂災害防止法施行令第三条の基準に該当する区域			告示番号		箇所名	大玉生
	それ以外の区域			告示年月日		所在地	富山県富山市八尾町大玉生

横断測線の区間	土石等の移動により建築物の地上部に作用すると想定される力				土石等の堆積により建築物の地上部に作用すると想定される力			
	土石等の(移動)高さが1m以下の場合、土石等の移動による力が100kN/m ² を超える区域		それ以外の区域		土石等の堆積の高さが3mを超える区域		それ以外の区域	
	力の大きさのうち最大のもの (kN/m ²)	土石等の高さ (m)	力の大きさのうち最大のもの (kN/m ²)	土石等の高さ (m)	力の大きさのうち最大のもの (kN/m ²)	土石等の高さ (m)	力の大きさのうち最大のもの (kN/m ²)	土石等の高さ (m)
1 ~ 2	-	-	100.0	1.0	-	-	12.89	2.4
2 ~ 3	-	-	41.7	1.0	-	-	12.89	2.4
3 ~ 4	-	-	50.1	1.0	-	-	12.70	2.4
4 ~ 5	-	-	-	-	-	-	-	-
5 ~ 6	-	-	-	-	-	-	-	-
6 ~ 7	-	-	-	-	-	-	-	-
7 ~ 8	-	-	54.8	1.0	-	-	12.09	2.3
~								
~								
~								
~								
~								
~								
~								
~								
~								
~								
~								
~								
~								
~								
~								
~								
~								
~								
~								
~

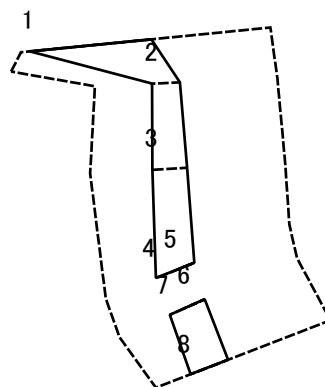
図中の数字は横断測線番号を示す

様式-2-3(急) 土砂災害特別警戒区域の区域区分図 (急傾斜地の崩壊に伴う土石等の堆積により建築物の地上部に作用すると想定される力)	土砂災害防止法施行令第二条の基準に該当する区域			N 縮尺 1:1,000	自然現象の種類	急傾斜地の崩壊	箇所番号	983
	土砂災害防止法施行令第三条の基準に該当する区域	土石等の堆積の高さが3mを超える区域			告示番号		箇所名	大玉生
		それ以外の区域			告示年月日		所在地	富山県富山市八尾町大玉生
