土砂災害警戒区域等の指定の公示に係る図書（その1）

| | 箇所名 | 須原(4) |
| | 所在地 | 富山県富山市須原、長川原 |

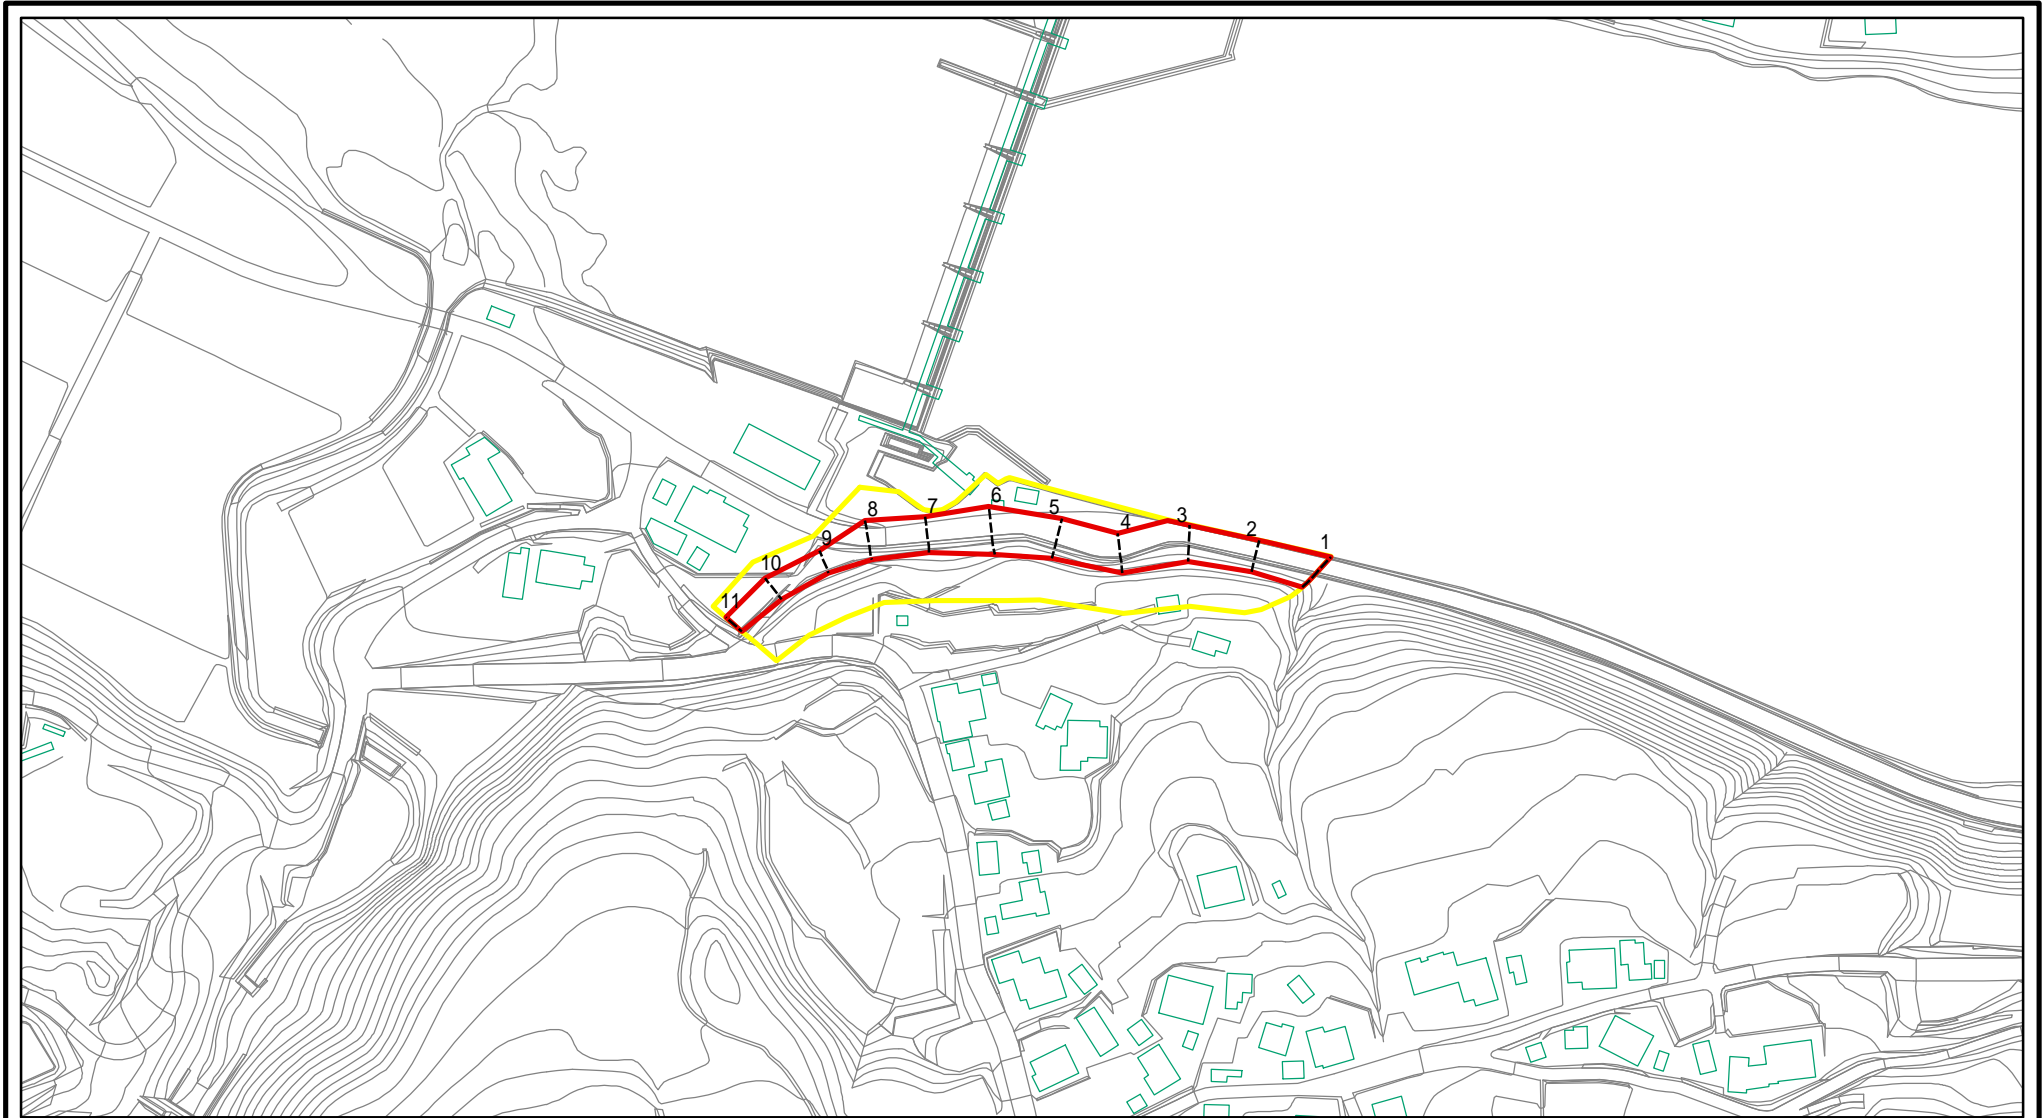
様式 - 2 (急)

図中の数字は横断測線番号を示す

土砂災害警戒区域・土砂災害特別警戒区域
区域図(その1)

土砂災害防止法施行令第二条の基準に該当する区域

土砂災害防止法
施行令第三条の
基準に該当する
区域

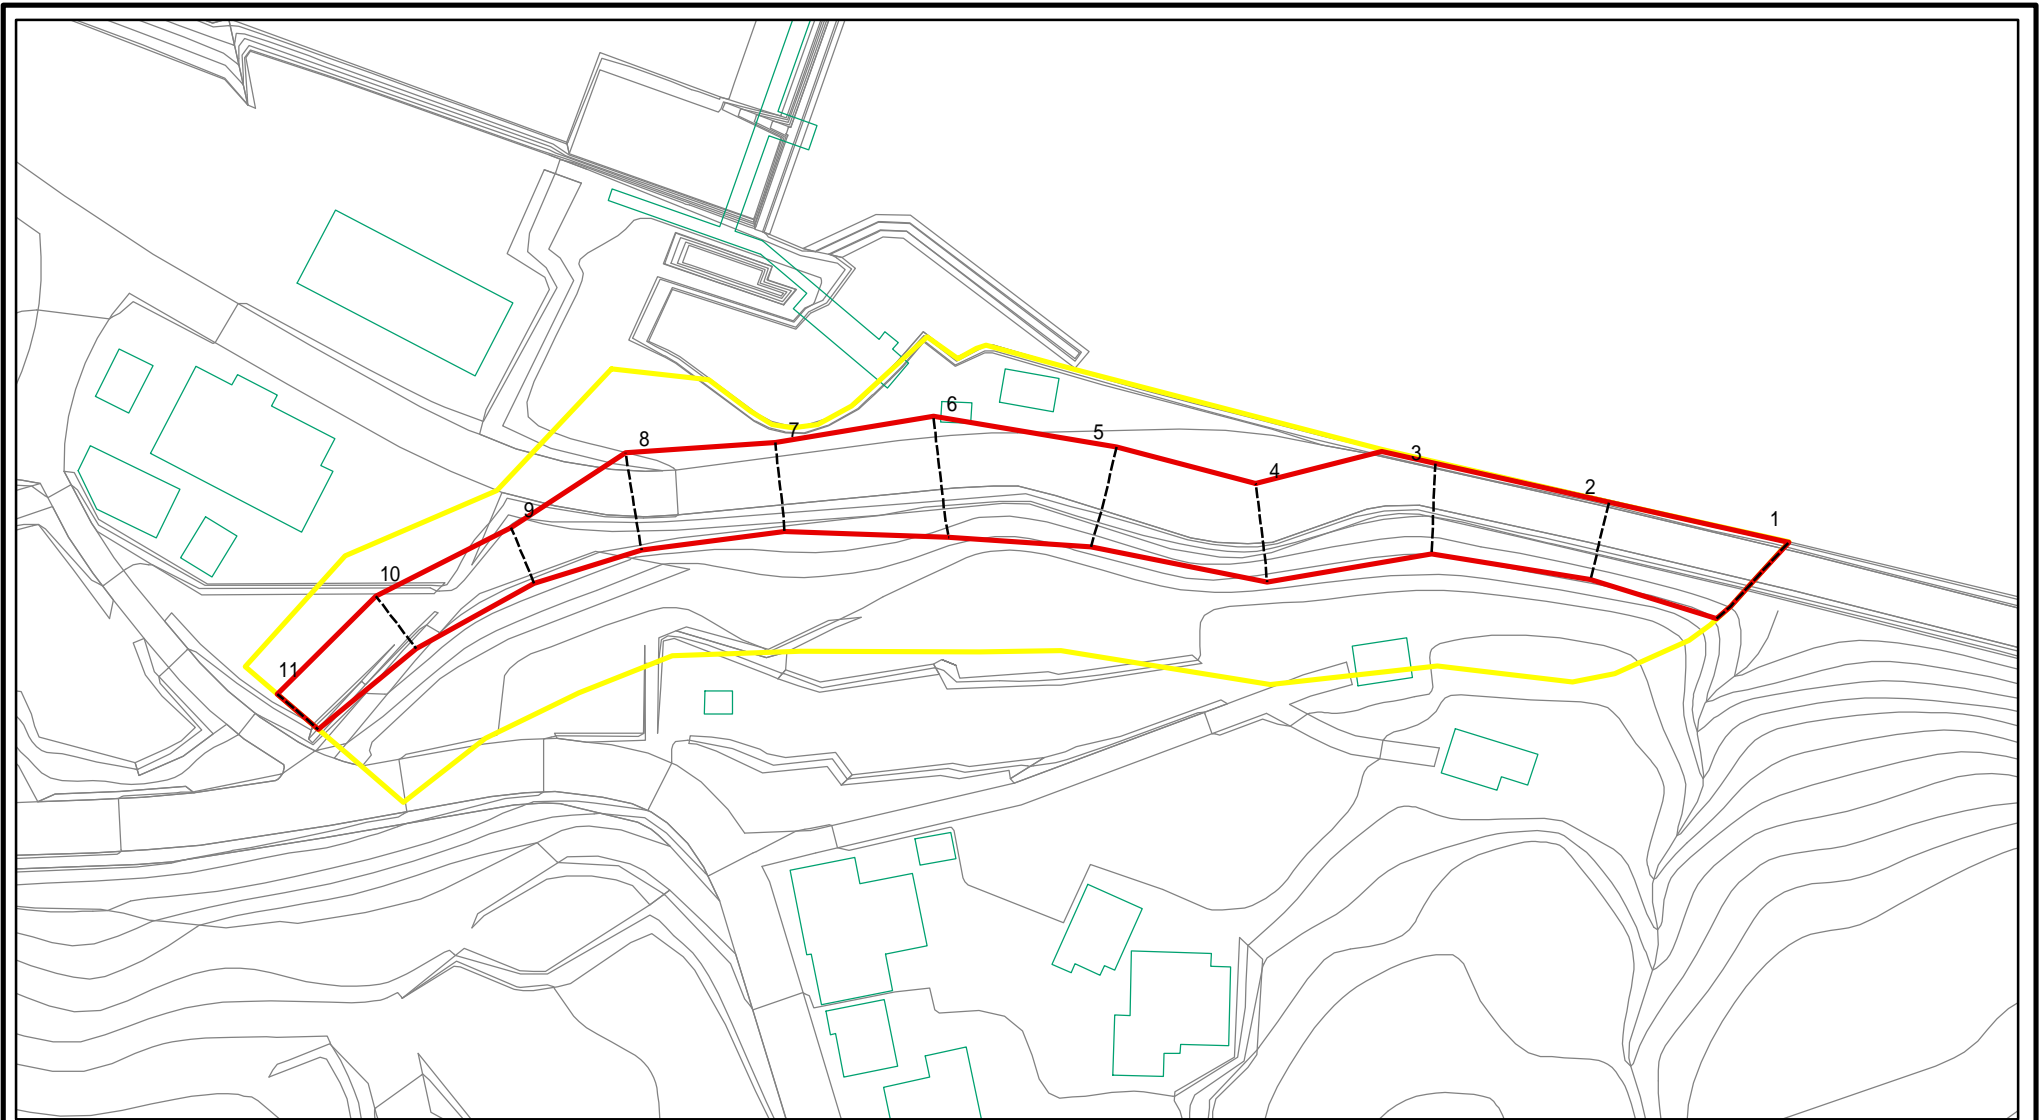
様式 - 2 - 1 (急)

図中の数字は横断測線番号を示す

土砂災害警戒区域・土砂災害特別警戒区域
区域図(その2)

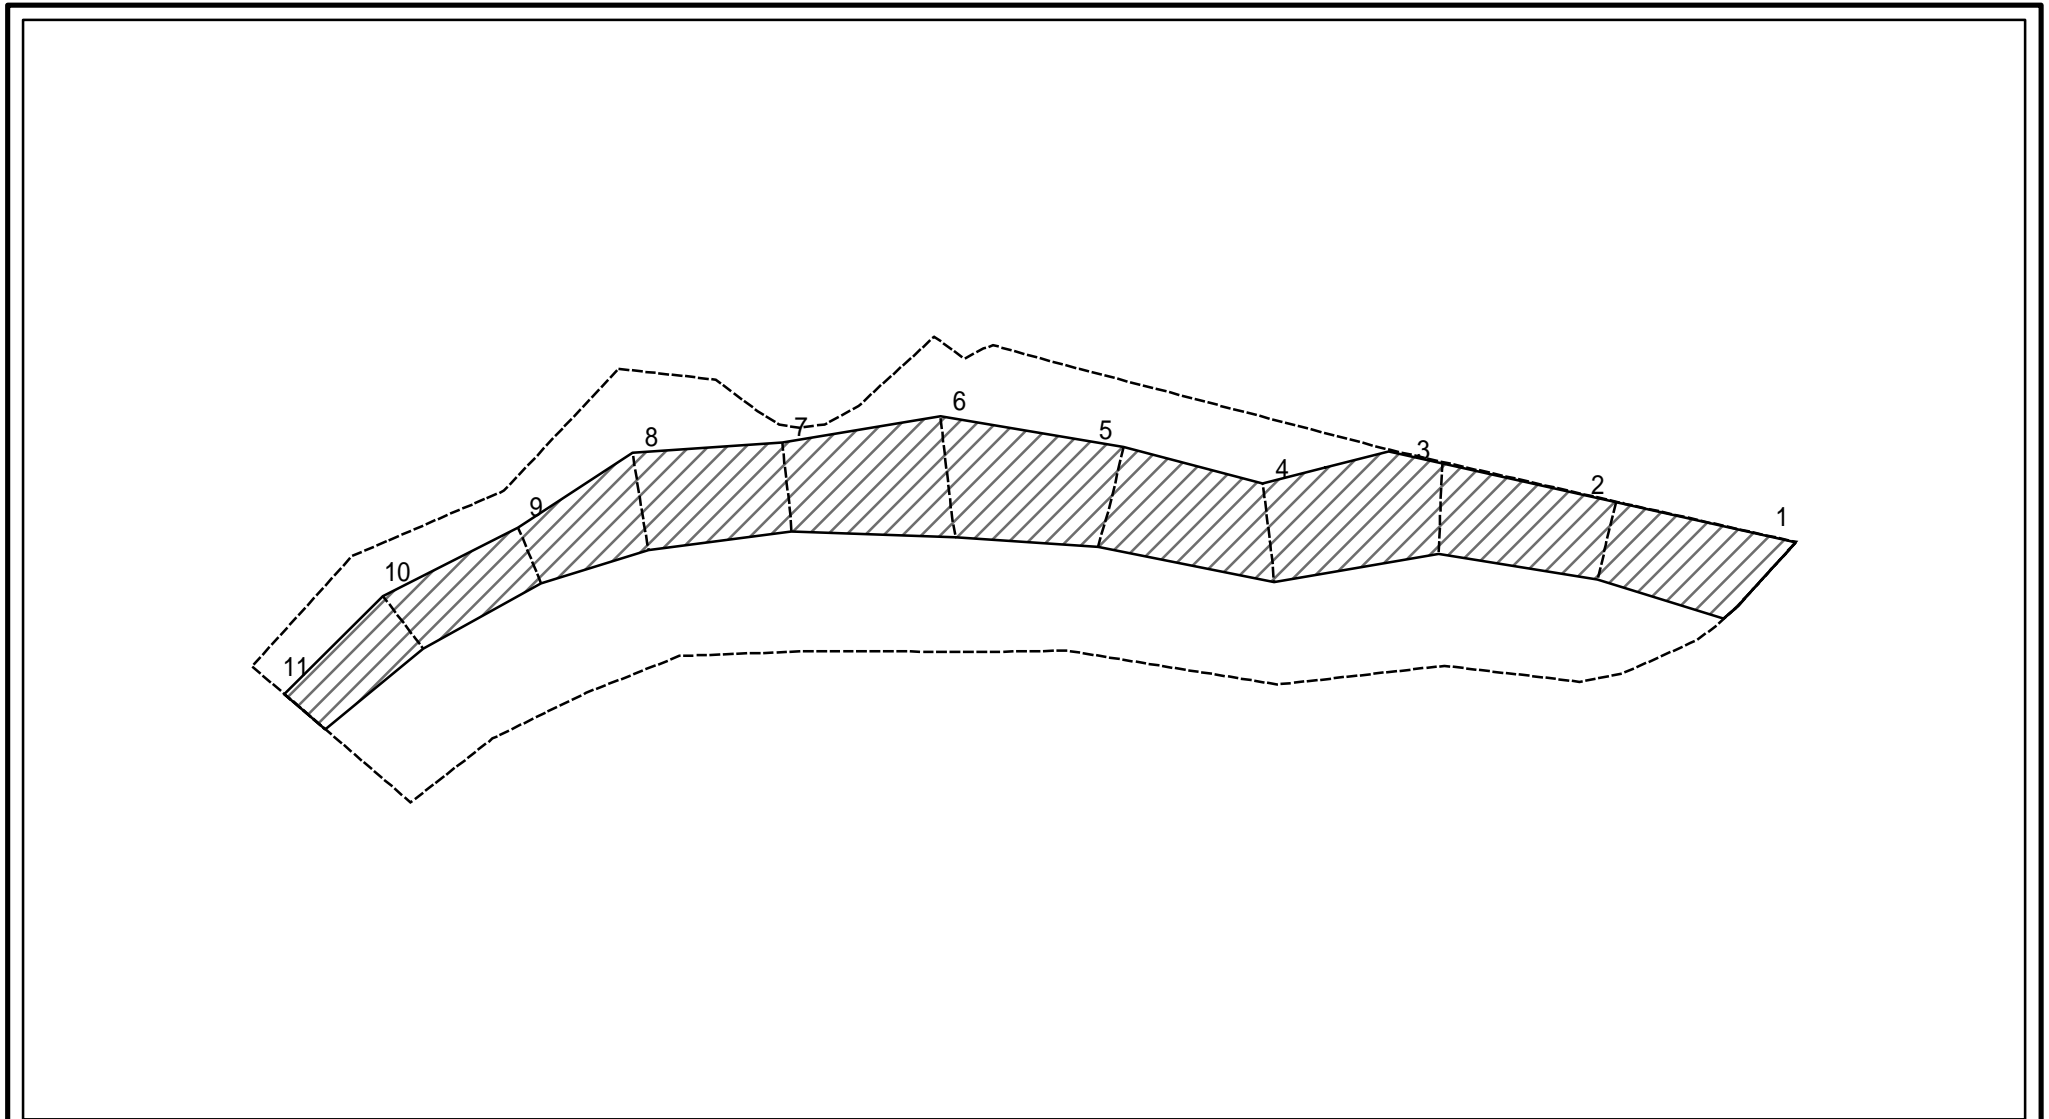
様式 - 2 - 2 (急)
 土砂災害特別警戒区域の区域区分図
 (急傾斜地の崩壊に伴う土石等の移動により
 建築物の地上部に作用すると想定される力)

図中の数字は横断測線番号を示す

| 横断測線の区間 | 土石等の移動により建築物の地上部に作用すると想定される力 | | | | 土石等の堆積により建築物の地上部に作用すると想定される力 | | | | 横断測線の区間 | 土石等の移動により建築物の地上部に作用すると想定される力 | | | | 土石等の堆積により建築物の地上部に作用すると想定される力 | | | |
| | 土石等の(移動)高さが1m以下の場合、土石等の移動による力が100kN/m ² を超える区域 | | それ以外の区域 | | 土石等の堆積の高さが3mを超える区域 | | それ以外の区域 | | | 土石等の(移動)高さが1m以下の場合、土石等の移動による力が100kN/m ² を超える区域 | | それ以外の区域 | | 土石等の堆積の高さが3mを超える区域 | | それ以外の区域 | |

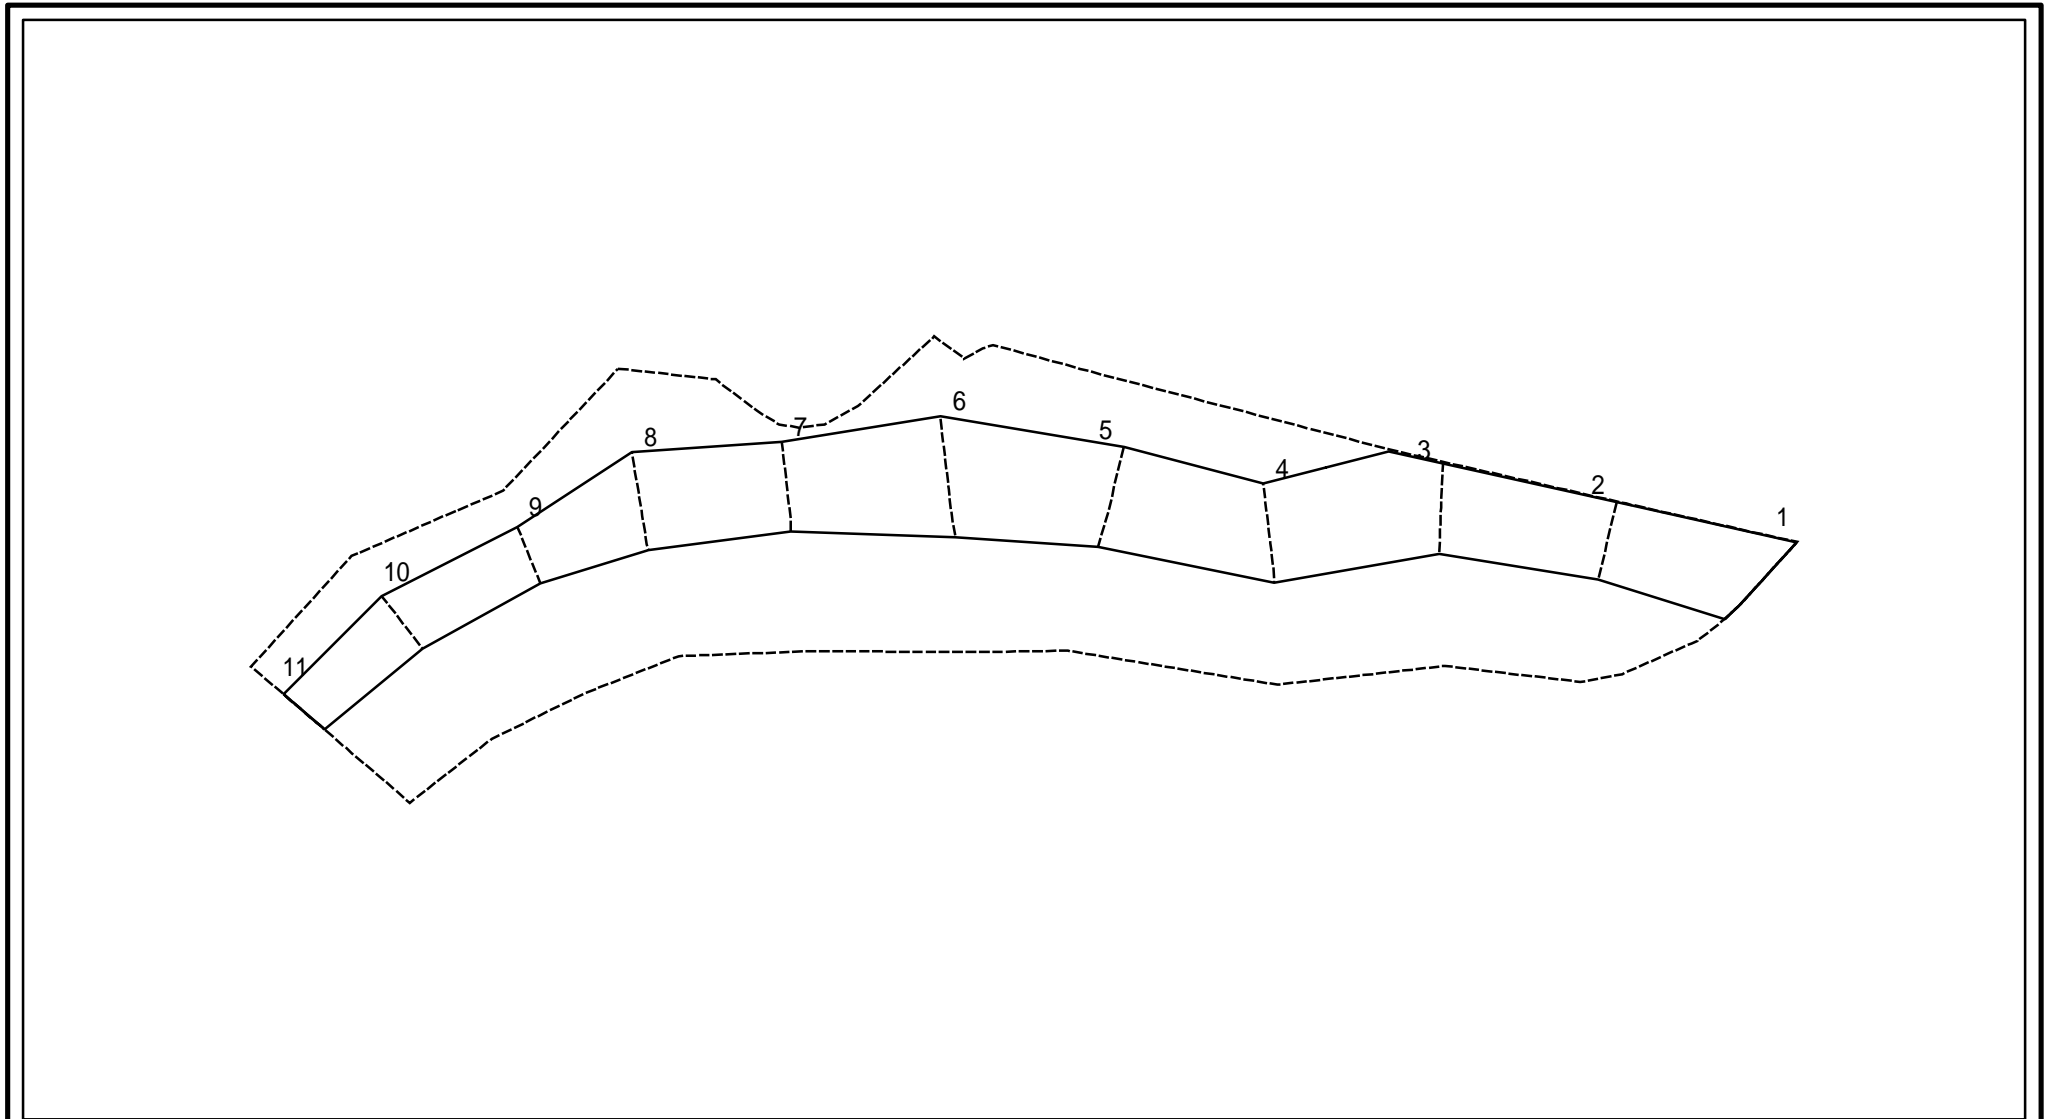
| 様式 - 2 - 3(急) 土砂災害特別警戒区域の区域区分図 (急傾斜地の崩壊に伴う土石等の堆積により 建築物の地上部に作用すると想定される力) | 土砂災害防止法施行令第二条の基準に該当する区域 | | N 縮尺 1:1,000 | 自然現象の種類 | 急傾斜地の崩壊 | 箇所番号 | J130 |

図中の数字は横断測線番号を示す
