土砂災害警戒区域等の指定の公示に係る図書（その1）

様式 - 1 (急) 土砂災害警戒区域・土砂災害特別警戒区域 位置図	自然現象の種類	急傾斜地の崩壊
	箇所番号	J174
	箇所名	高塚(9)
	所在地	富山県富山市婦中町高塚

土砂災害警戒区域等の指定の公示に係る図書(その2)

区域図(その1)

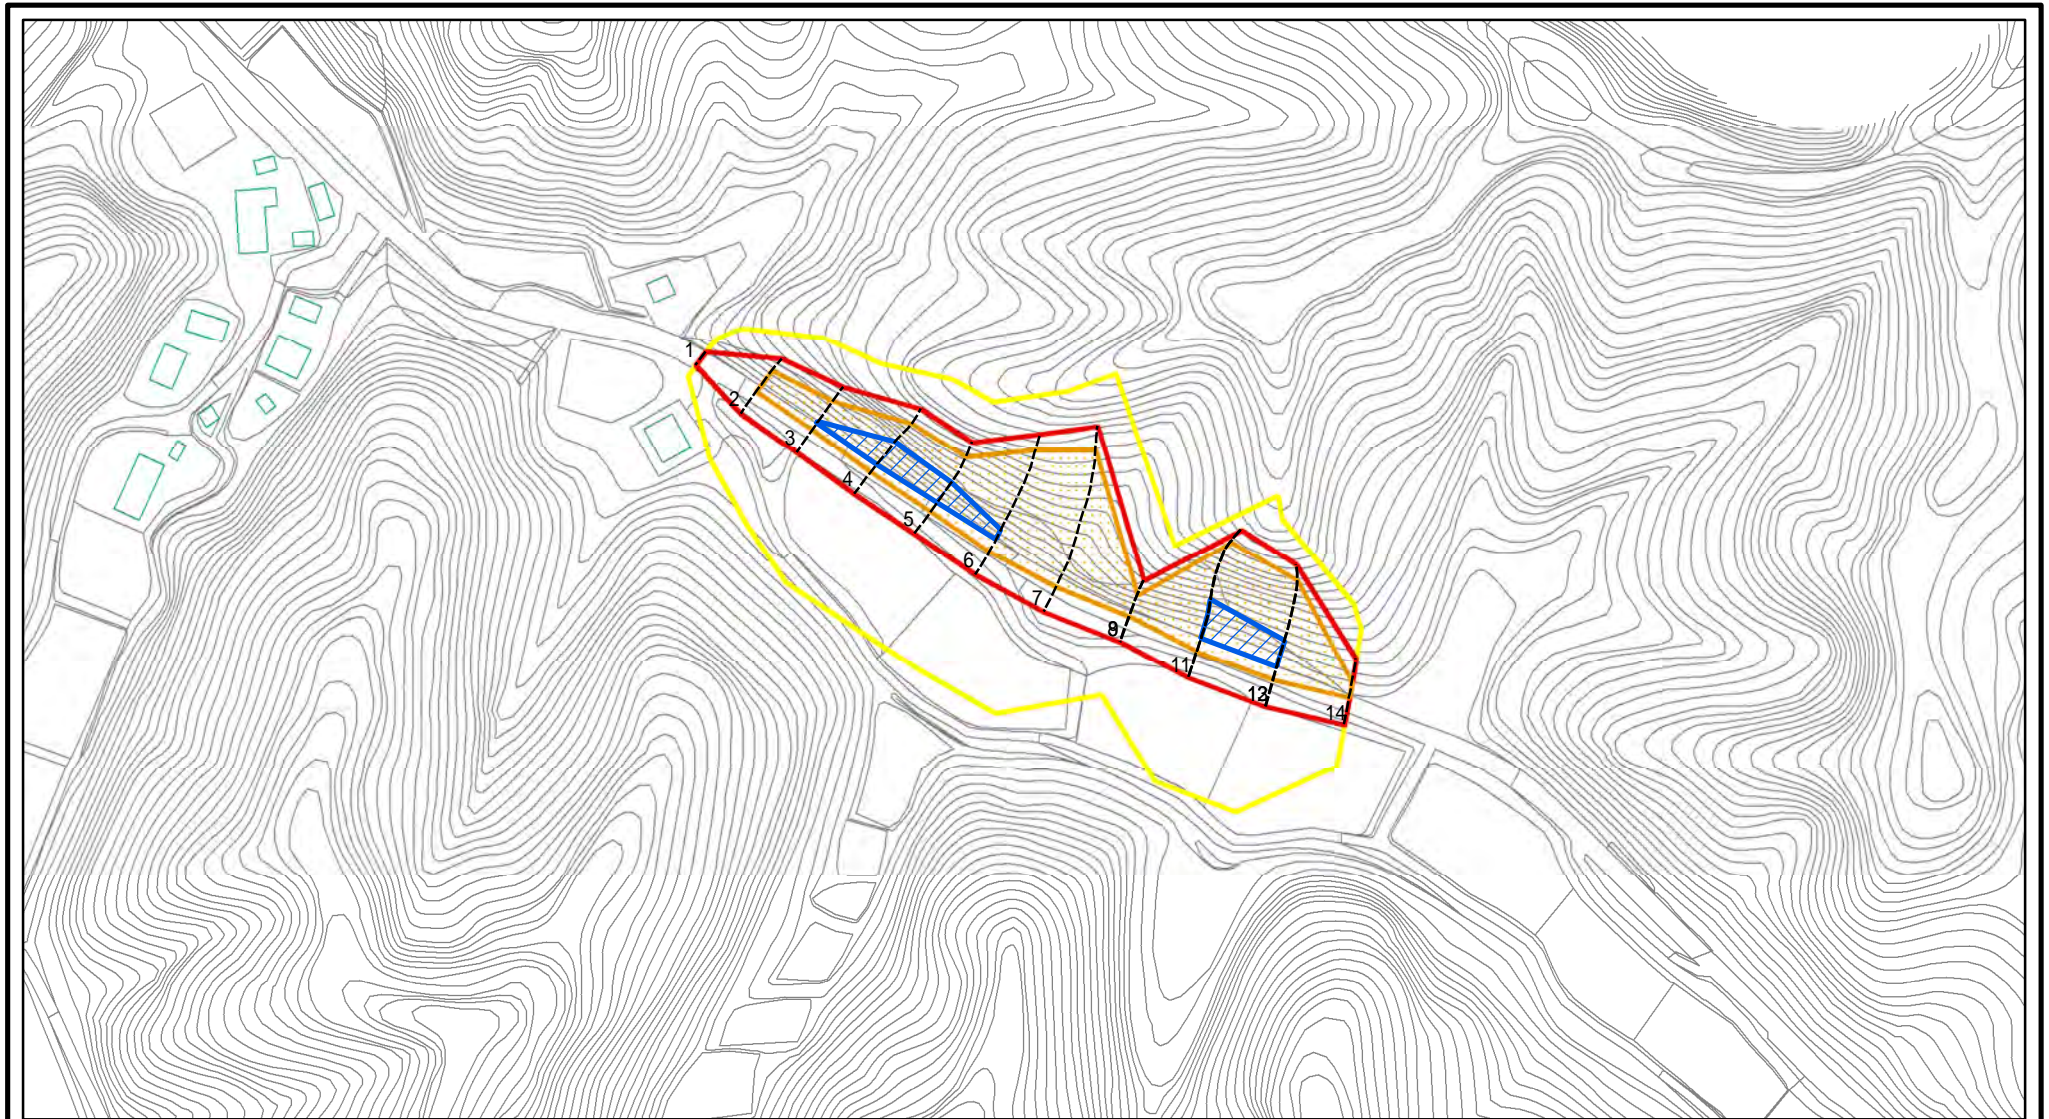
様式 - 2 (急)

図中の数字は横断測線番号を示す

土砂災害警戒区域・土砂災害特別警戒区域

土砂災害防止法施行令第二条の基準に該当する区域

土砂災害防止法
施行令第三条の
基準に該当する
区域

土石等の(移動)高さが1m以下の場合、
土石等の移動による力が100kN/mを超える区域

土石等の堆積の高さが3mを超える区域

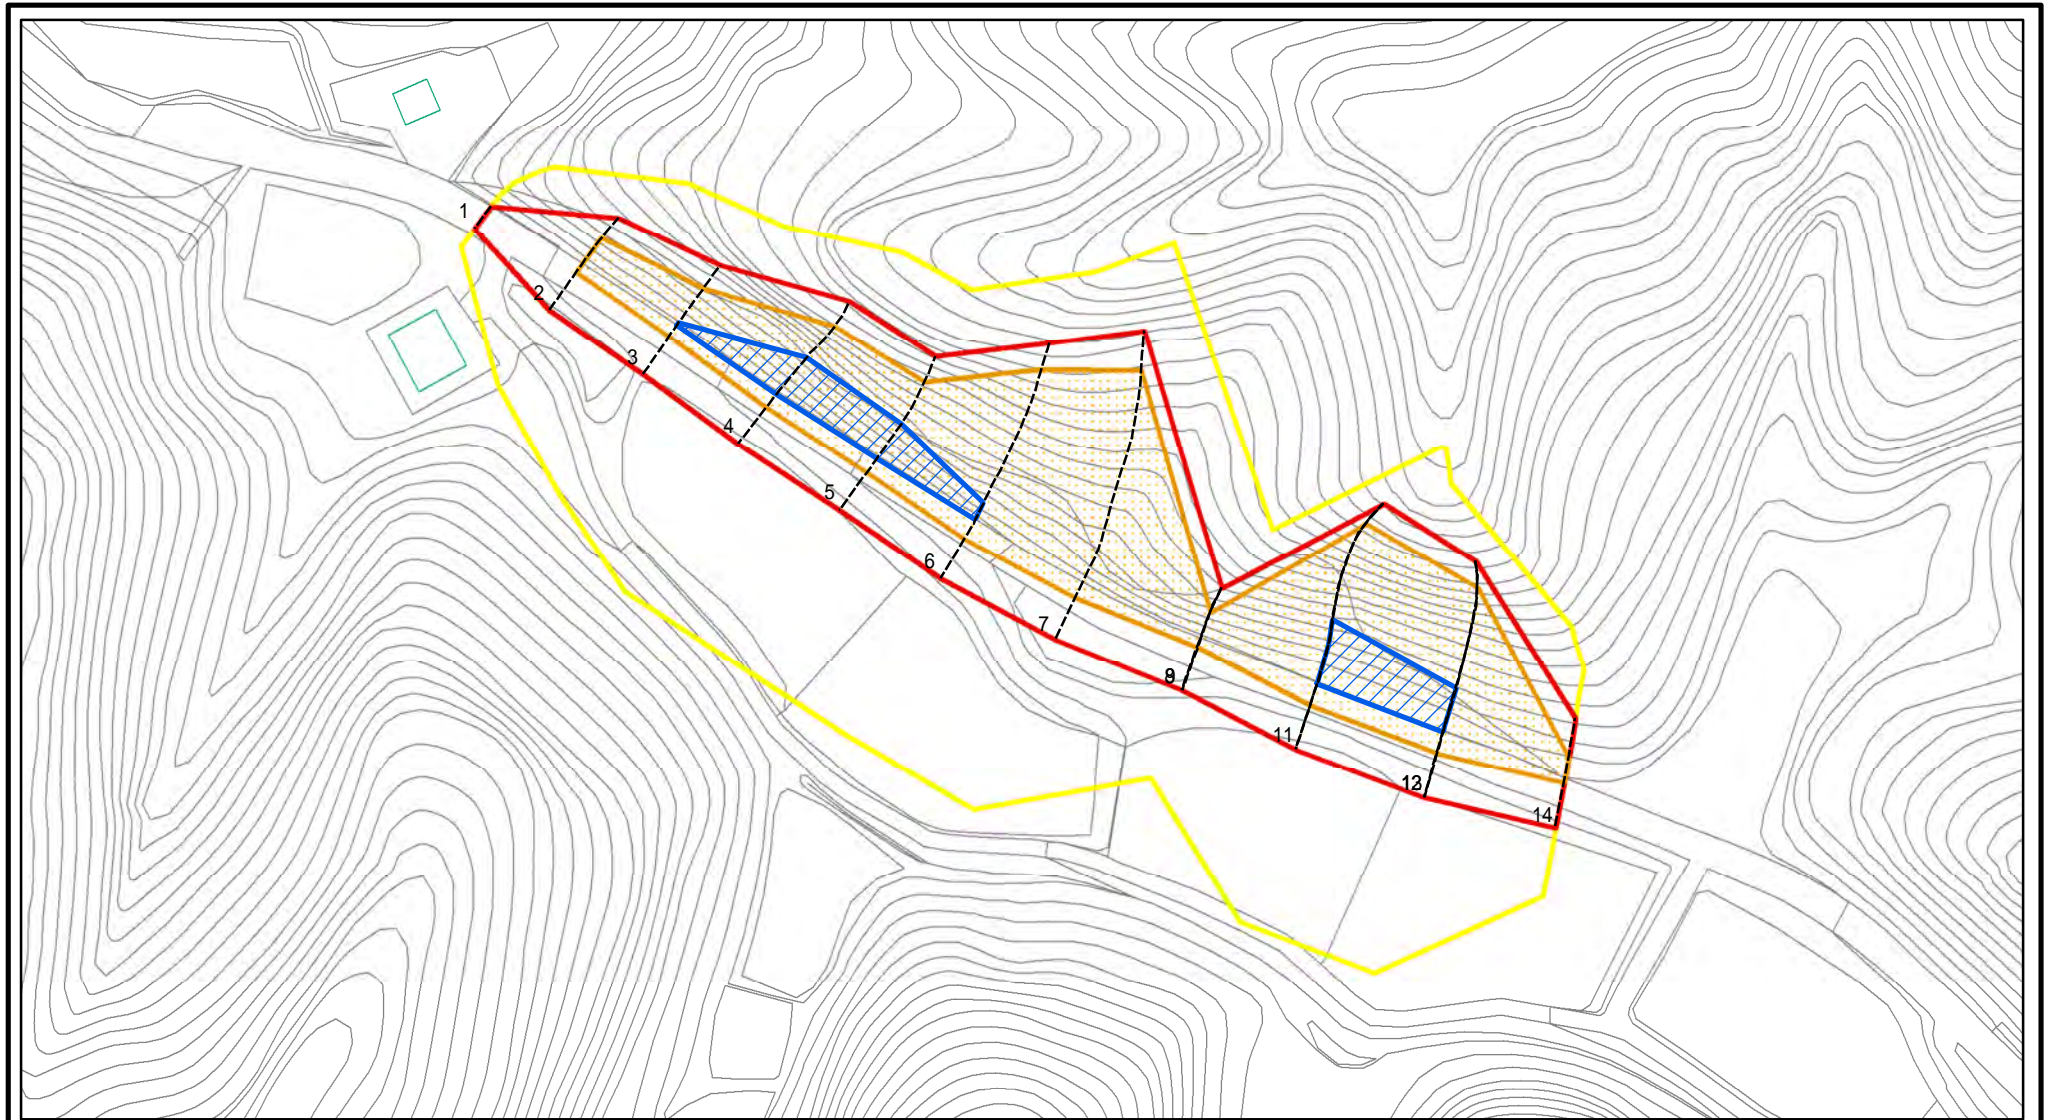
土砂災害警戒区域等の指定の公示に係る図書(その2 - 1)

図中の数字は横断測線番号を示す

様式 - 2 - 1(急) 土砂災害警戒区域・土砂災害特別警戒区域 区域図(その2)	土砂災害防止法施行令第二条の基準に該当する区域		N 縮尺 1:1,500	自然現象の種類	急傾斜地の崩壊	箇所番号	J174
	土砂災害防止法施行令第三条の基準に該当する区域			告示番号		箇所名	高塚(9)
	それ以外の区域			告示年月日		所在地	富山県富山市婦中町高塚

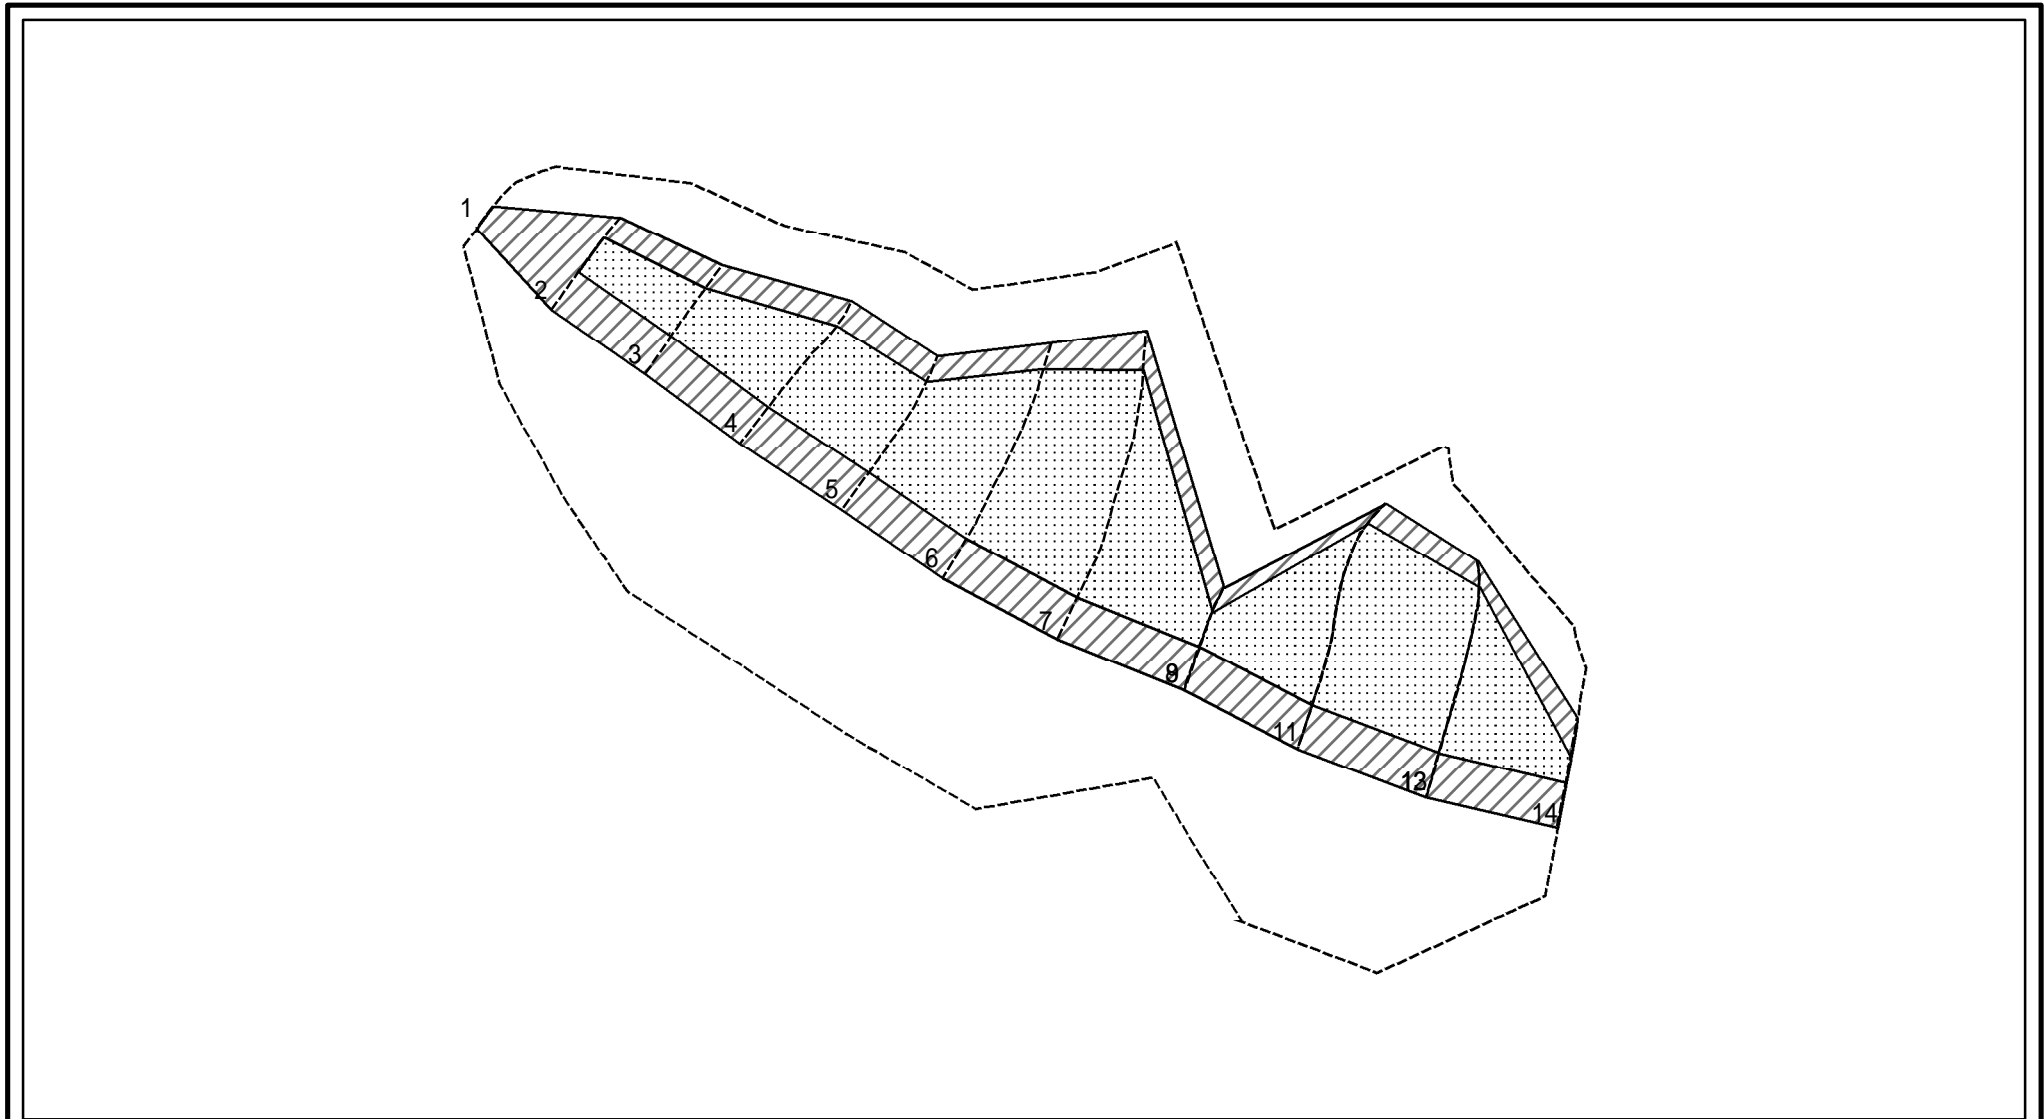
土砂災害警戒区域等の指定の公示に係る図書(その2 - 2)

図中の数字は横断測線番号を示す

様式 - 2 - 2 (急)
土砂災害特別警戒区域の区域区分図
(急傾斜地の崩壊に伴う土石等の移動により
建築物の地上部に作用すると想定される力)

土砂災害防止法施行令第二条の基準に該当する区域	
土砂災害防止法施行令第三条の基準に該当する区域	
それ以外の区域

横断測線の区間	土石等の移動により建築物の地上部に作用すると想定される力				土石等の堆積により建築物の地上部に作用すると想定される力				横断測線の区間	土石等の移動により建築物の地上部に作用すると想定される力				土石等の堆積により建築物の地上部に作用すると想定される力			
	土石等の(移動)高さが1m以下の場合、土石等の移動による力が100kN/m ² を超える区域		それ以外の区域		土石等の堆積の高さが3mを超える区域		それ以外の区域			土石等の(移動)高さが1m以下の場合、土石等の移動による力が100kN/m ² を超える区域		それ以外の区域		土石等の堆積の高さが3mを超える区域		それ以外の区域	
	力の大きさのうち最大のもの(kN/m ²)	土石等の高さ(m)	力の大きさのうち最大のもの(kN/m ²)	土石等の高さ(m)	力の大きさのうち最大のもの(kN/m ²)	土石等の高さ(m)	力の大きさのうち最大のもの(kN/m ²)	土石等の高さ(m)		力の大きさのうち最大のもの(kN/m ²)	土石等の高さ(m)	力の大きさのうち最大のもの(kN/m ²)	土石等の高さ(m)	力の大きさのうち最大のもの(kN/m ²)	土石等の高さ(m)	力の大きさのうち最大のもの(kN/m ²)	土石等の高さ(m)
1 ~ 2	-	-	100.0	1.0	-	-	12.22	2.3	~								
2 ~ 3	138.8	1.0	100.0	1.0	-	-	16.05	3.0	~								
3 ~ 4	156.2	1.0	100.0	1.0	18.48	3.5	16.05	3.0	~								
4 ~ 5	158.2	1.0	100.0	1.0	18.48	3.5	16.05	3.0	~								
5 ~ 6	166.5	1.0	100.0	1.0	17.99	3.4	16.05	3.0	~								
6 ~ 7	166.5	1.0	100.0	1.0	-	-	16.05	3.0	~								
7 ~ 8	149.6	1.0	100.0	1.0	-	-	14.94	2.8	~

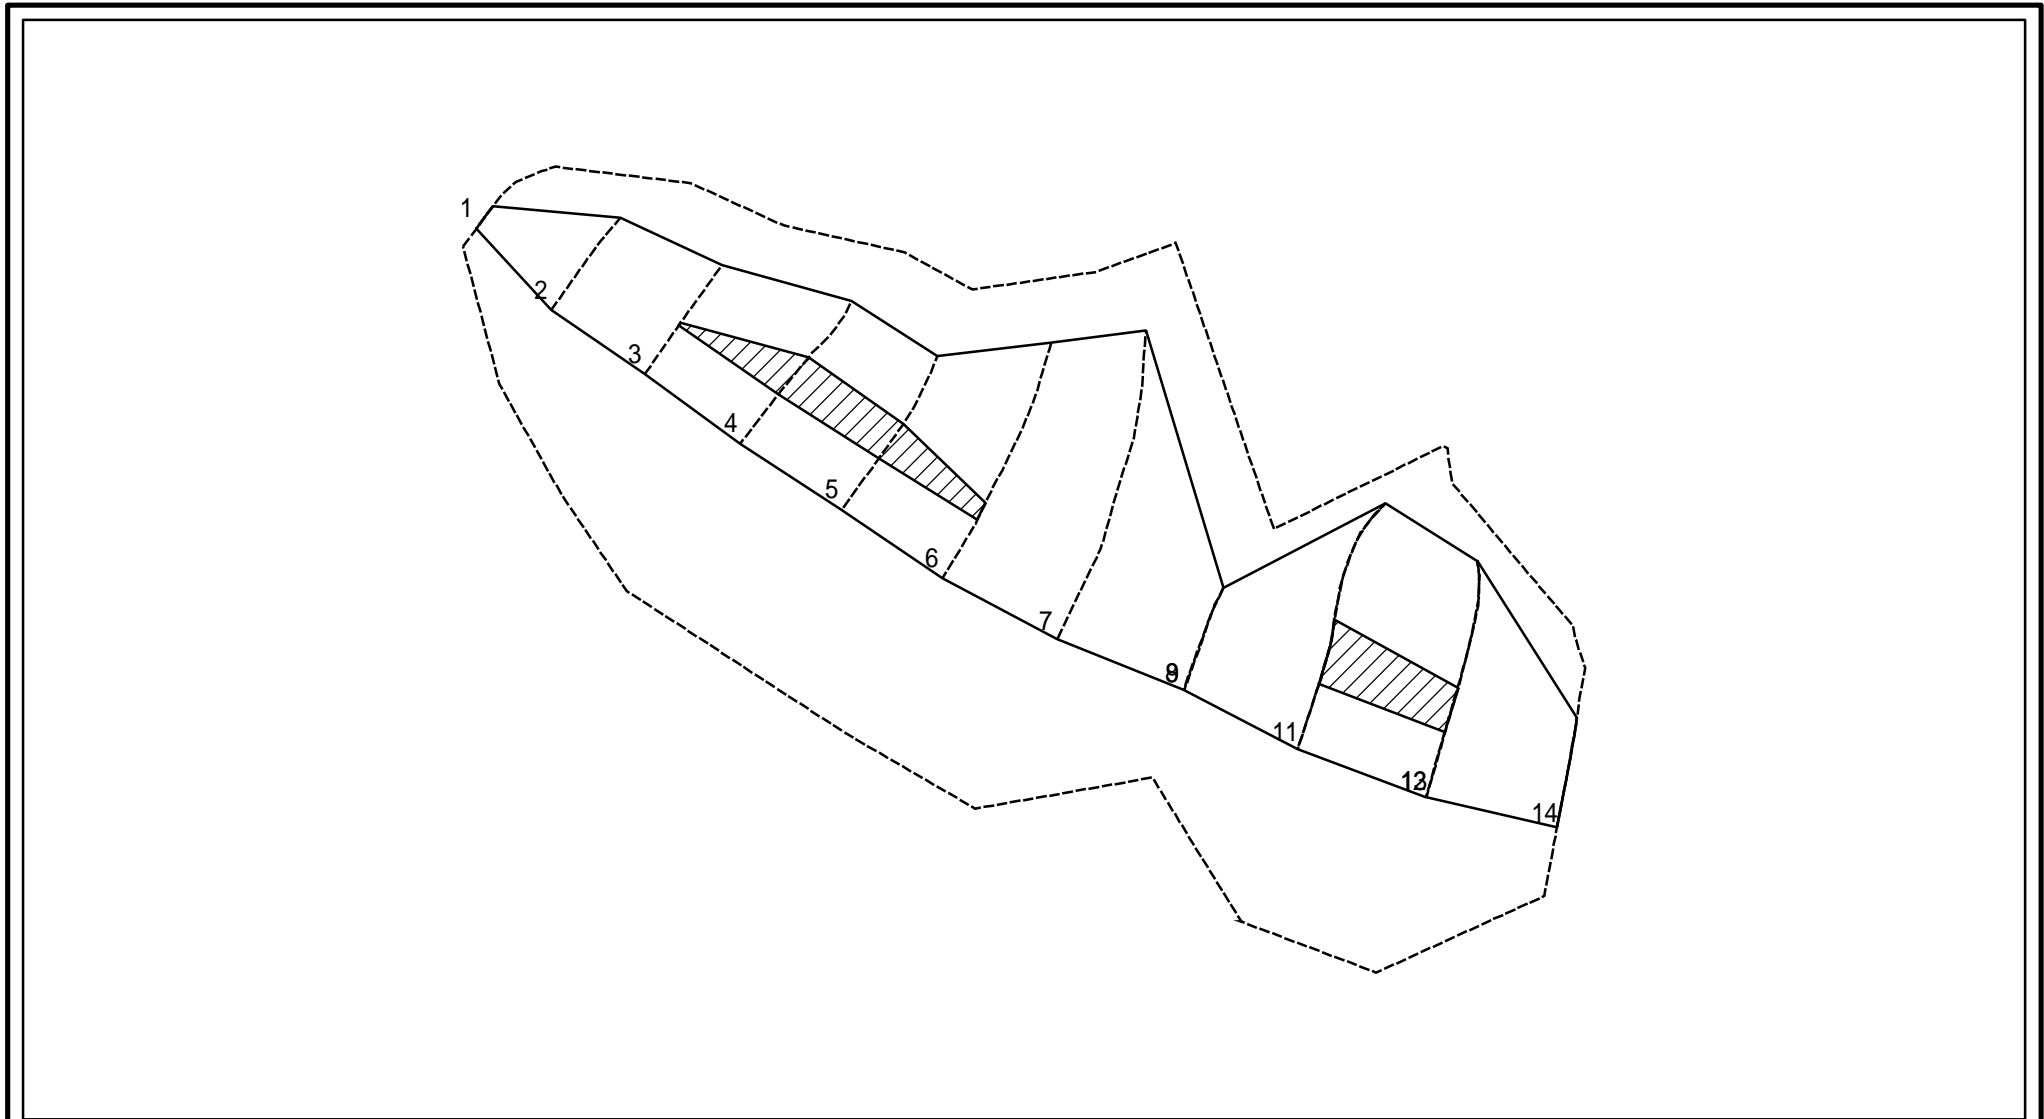
土砂災害警戒区域等の指定の公示に係る図書(その2 - 3)

図中の数字は横断測線番号を示す

様式 - 2 - 3 (急)
 土砂災害特別警戒区域の区域区分図
 (急傾斜地の崩壊に伴う土石等の堆積により
 建築物の地上部に作用すると想定される力)

土砂災害防止法施行令第二条の基準に該当する区域	
土砂災害防止法施行令第三条の基準に該当する区域	
それ以外の区域
