土砂災害警戒区域等の指定の公示に係る図書(その1)

様式 - 1(急) 土砂災害警戒区域・土砂災害特別警戒区域 位置図	自然現象の種類	急傾斜地の崩壊
	箇所番号	1163
	箇所名	古府(2)
	所在地	富山県高岡市伏木古府

様式 - 3(急) 建築物の構造の規制に必要な衝撃に関する事項	自然現象の種類	急傾斜地の崩壊	箇所番号	1163
	告示番号		箇所名	古府(2)
	告示年月日		所在地	富山県高岡市伏木古府

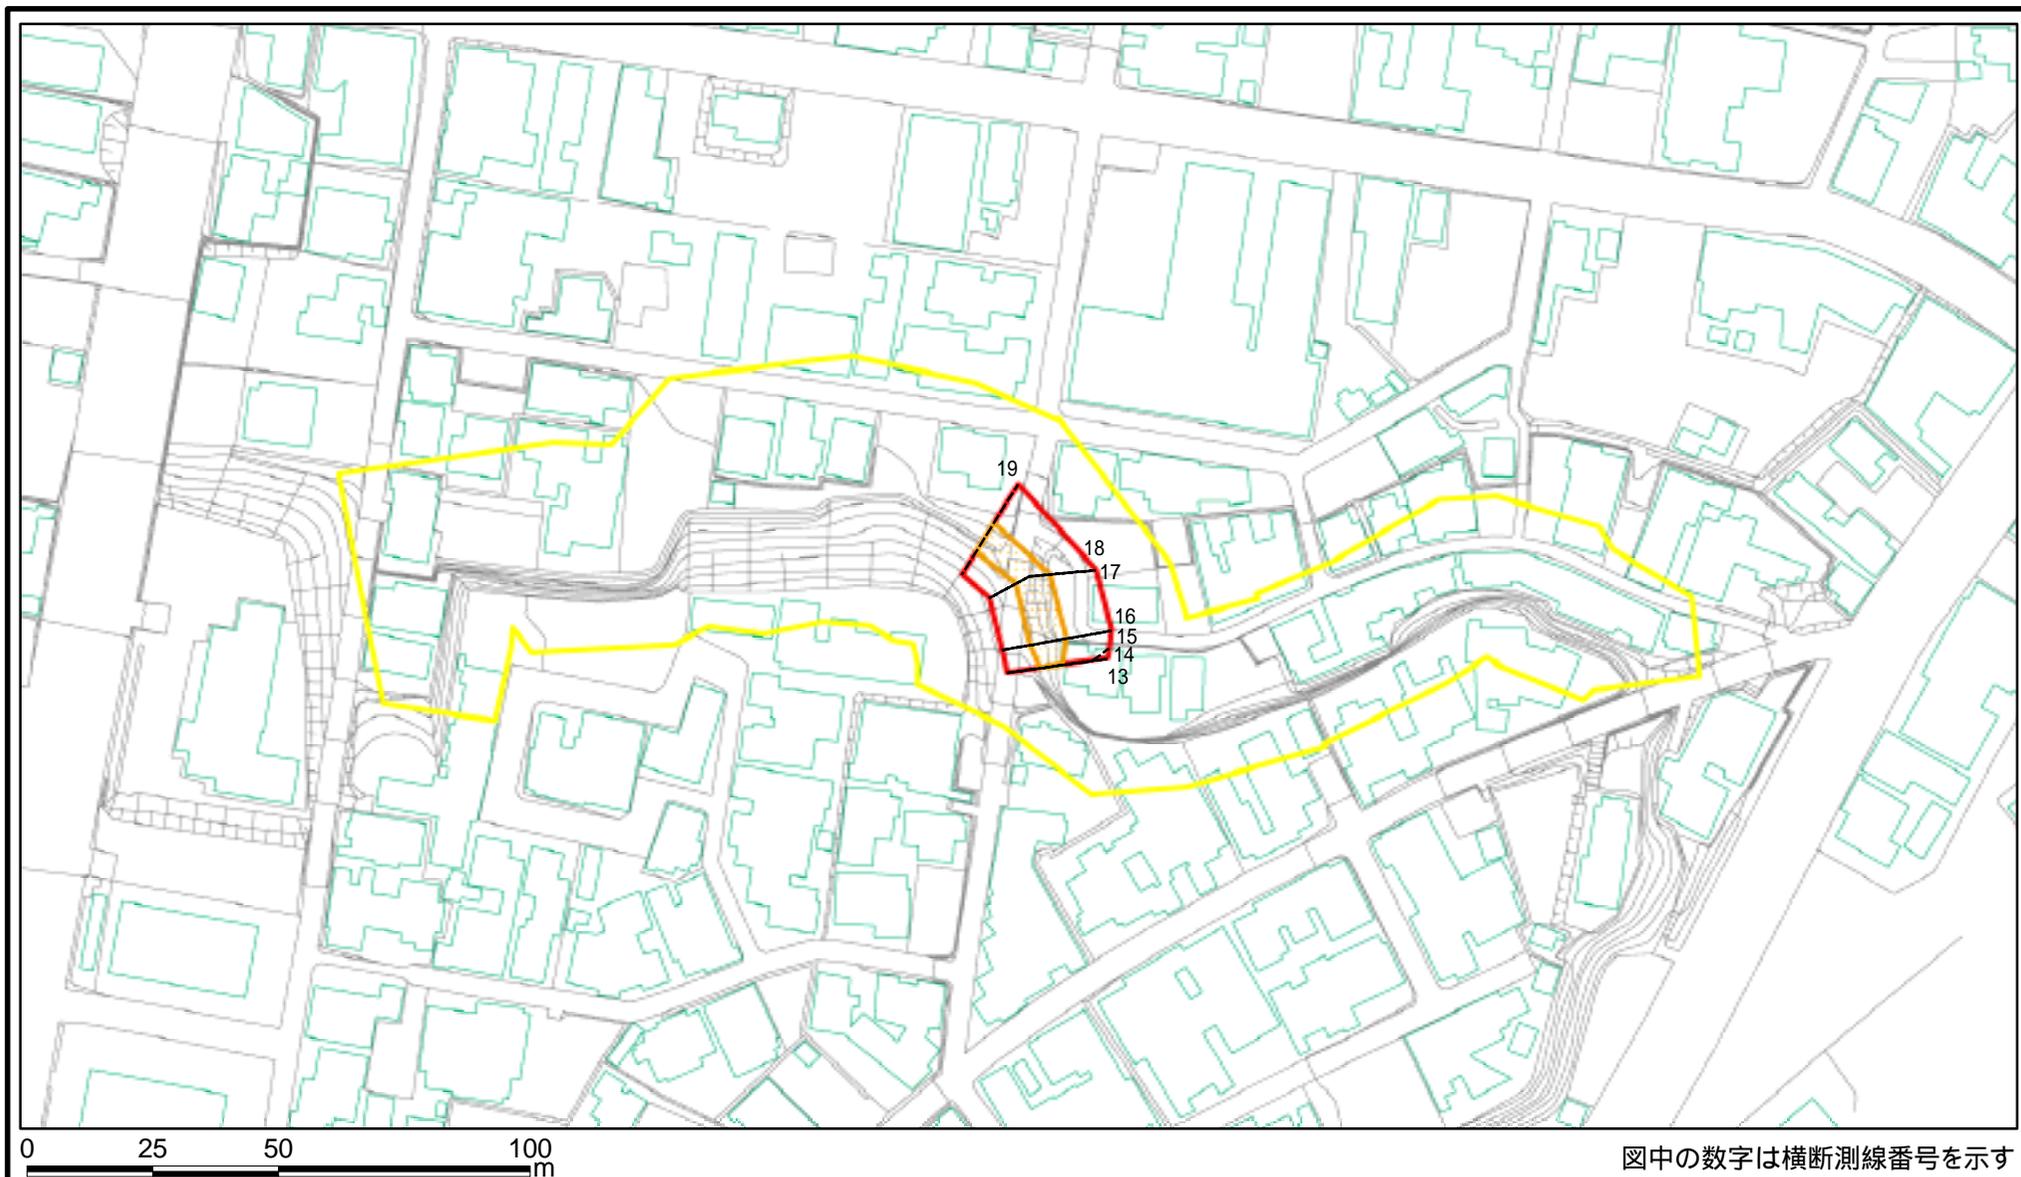
様式 - 2 - 1(急)

土砂災害警戒区域・土砂災害特別警戒区域
区域図(その2)

土砂災害防止法施行令第二条の基準に該当する区域

土砂災害防止法
施行令第三条の
基準に該当する
区域

図中の数字は横断測線番号を示す

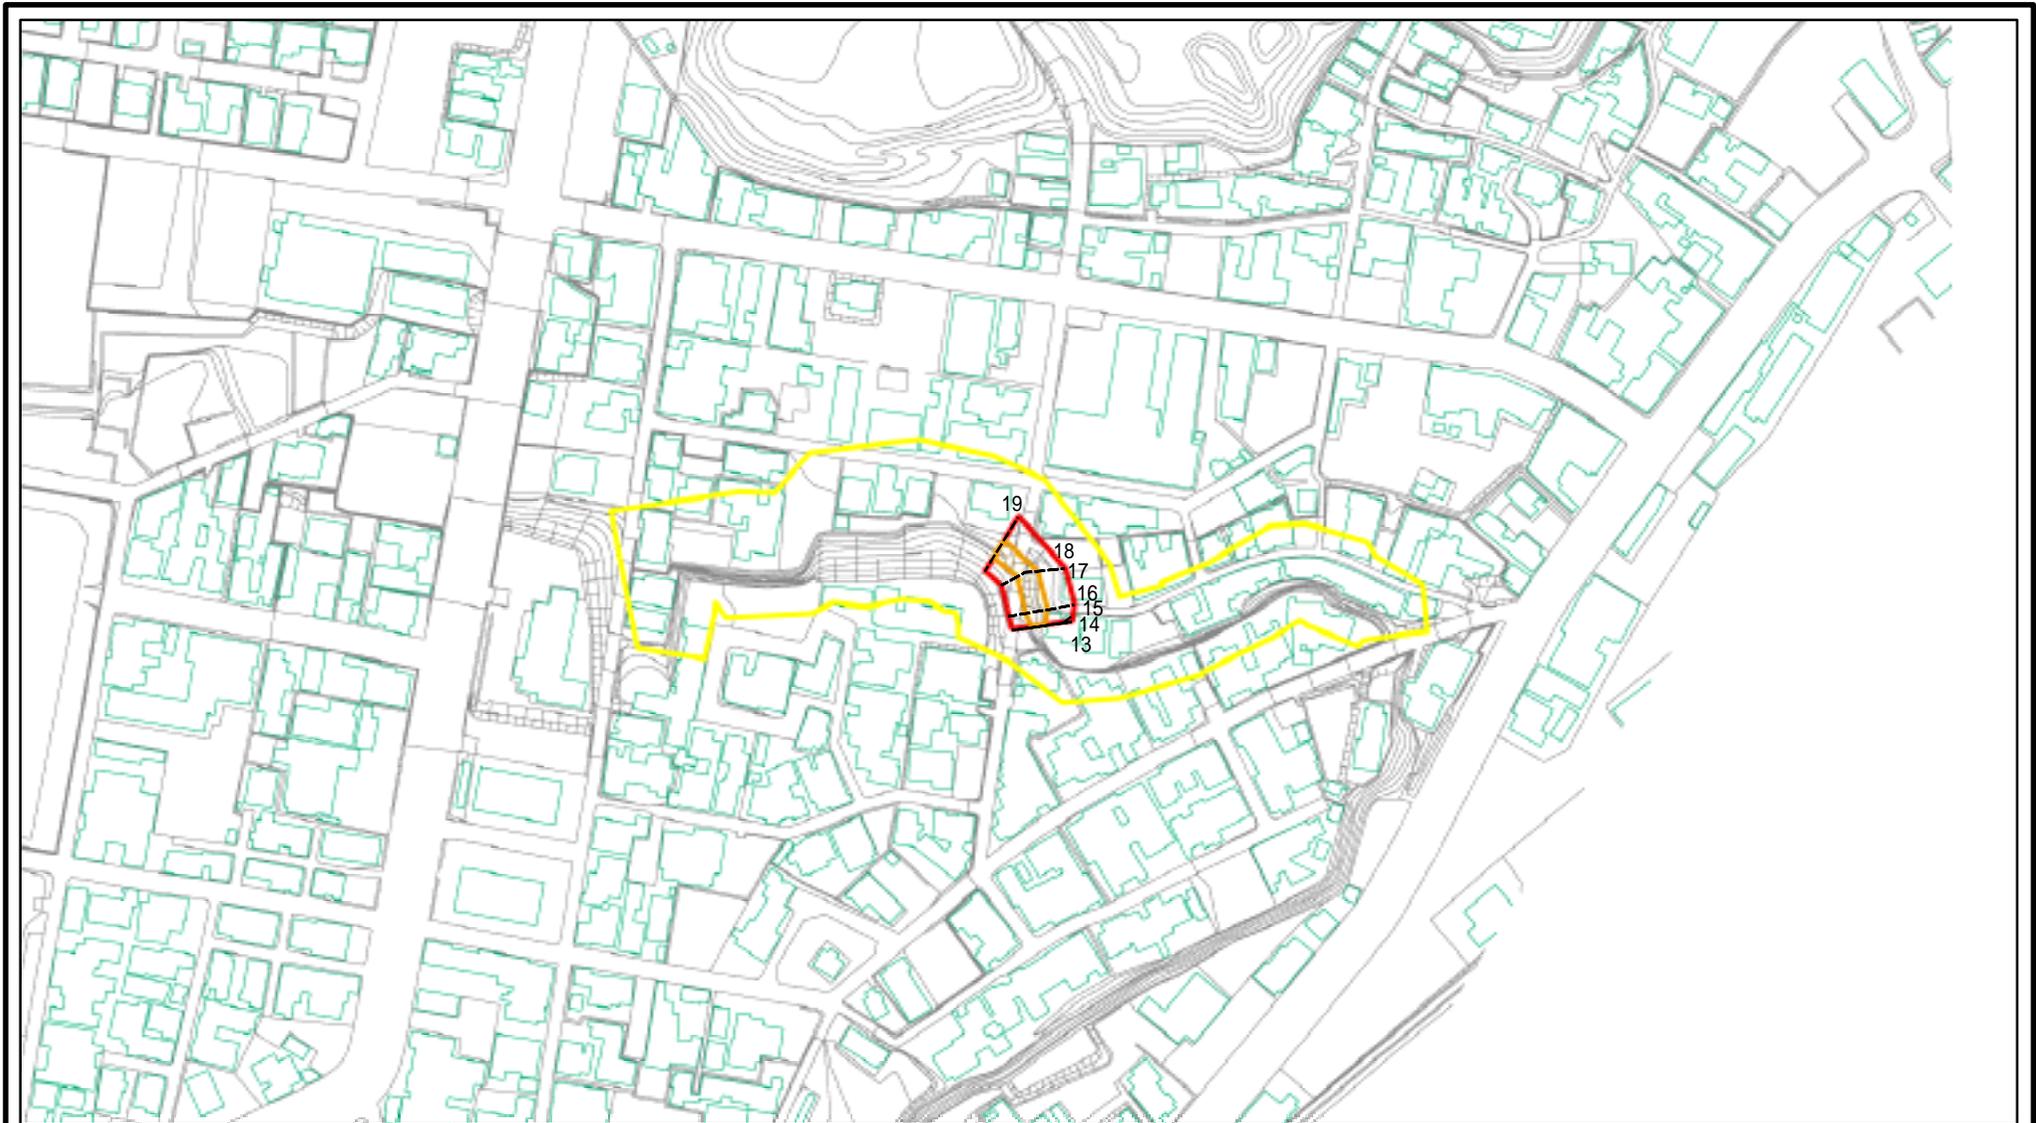
図中の数字は横断測線番号を示す

様式 - 2(急) 土砂災害警戒区域・土砂災害特別警戒区域 区域図(その1)	土砂災害防止法施行令第二条の基準に該当する区域		土 縮尺 1:2,500	自然現象の種類	急傾斜地の崩壊	箇所番号	1163
	土砂災害防止法施行令第三条の基準に該当する区域			告示番号		箇所名	古府(2)
	それ以外の区域			告示年月日		所在地	富山県高岡市伏木古府

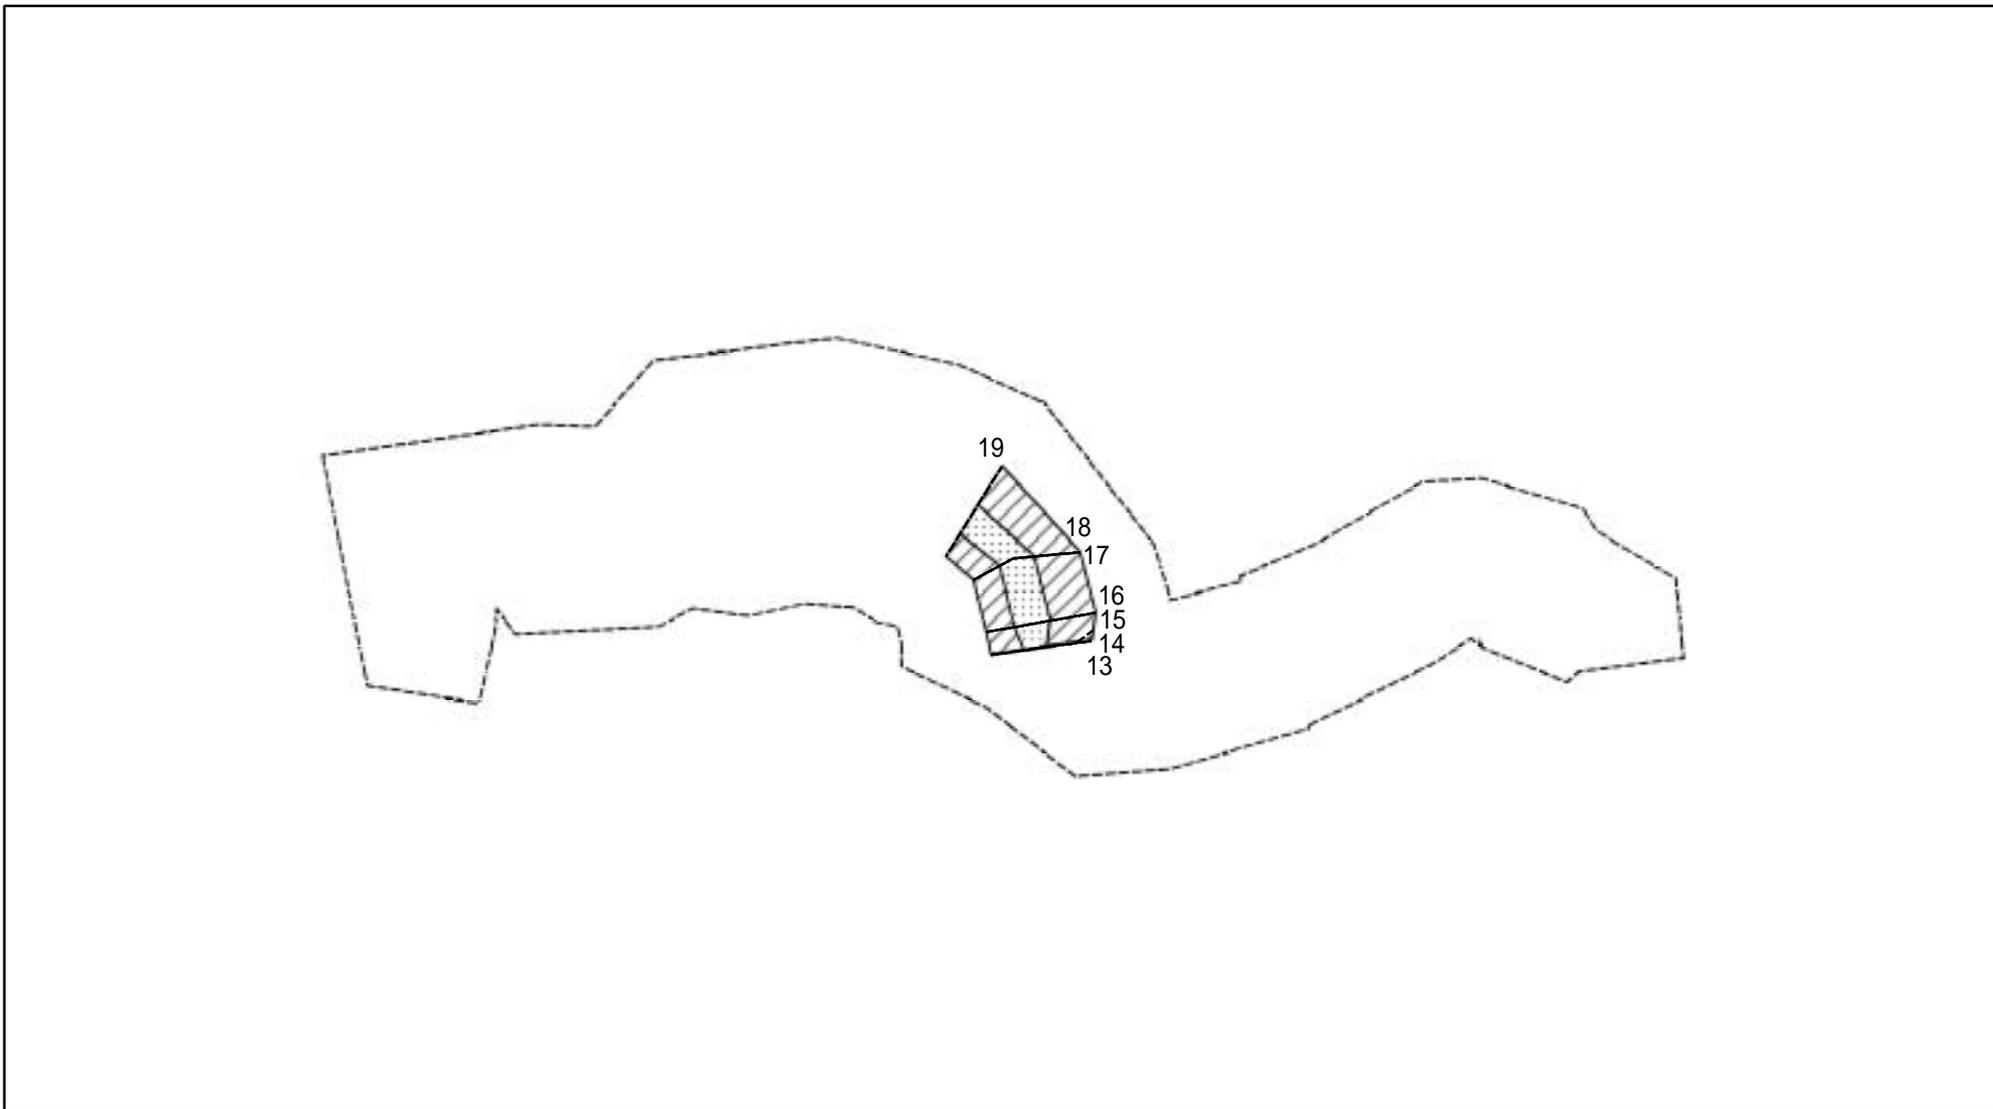
図中の数字は横断測線番号を示す

様式 - 2 - 2 (急) 土砂災害特別警戒区域の区域区分図 (急傾斜地の崩壊に伴う土石等の移動により 建築物の地上部に作用すると想定される力)	土砂災害防止法施行令第二条の基準に該当する区域		土 縮尺 1:1,500	自然現象の種類	急傾斜地の崩壊	箇所番号	1163
	土砂災害防止法施行令第三条の基準に該当する区域			告示番号		箇所名	古府(2)
	それ以外の区域			告示年月日		所在地	富山県高岡市伏木古府

横断測線の区間	土石等の移動により建築物の地上部に作用すると想定される力				土石等の堆積により建築物の地上部に作用すると想定される力				横断測線の区間	土石等の移動により建築物の地上部に作用すると想定される力				土石等の堆積により建築物の地上部に作用すると想定される力			
	土石等の(移動)高さが1m以下の場合、土石等の移動による力が100kN/m ² を超える区域		それ以外の区域		土石等の堆積の高さが3mを超える区域		それ以外の区域			土石等の(移動)高さが1m以下の場合、土石等の移動による力が100kN/m ² を超える区域		それ以外の区域		土石等の堆積の高さが3mを超える区域		それ以外の区域	
	力の大きさのうち最大のもの (kN/m ²)	土石等の高さ (m)	力の大きさのうち最大のもの (kN/m ²)	土石等の高さ (m)	力の大きさのうち最大のもの (kN/m ²)	土石等の高さ (m)	力の大きさのうち最大のもの (kN/m ²)	土石等の高さ (m)		力の大きさのうち最大のもの (kN/m ²)	土石等の高さ (m)	力の大きさのうち最大のもの (kN/m ²)	土石等の高さ (m)	力の大きさのうち最大のもの (kN/m ²)	土石等の高さ (m)	力の大きさのうち最大のもの (kN/m ²)	土石等の高さ (m)
1 ~ 2	-	-	-	-	-	-	-	-	27 ~ 28	-	-	-	-	-	-	-	
2 ~ 3	-	-	-	-	-	-	-	-	28 ~ 29	-	-	-	-	-	-	-	
3 ~ 4	-	-	-	-	-	-	-	-	29 ~ 30	-	-	-	-	-	-	-	
4 ~ 5	-	-	-	-	-	-	-	-	~								
5 ~ 6	-	-	-	-	-	-	-	-	~								
6 ~ 7	-	-	-	-	-	-	-	-	~								
7 ~ 8	-	-	-	-	-	-	-	-	~								
8 ~ 9	-	-	-	-	-	-	-	-	~								
9 ~ 10	-	-	-	-	-	-	-	-	~

10 ~ 11	-	-	-	-	-	-	-	-	~								
11 ~ 12	-	-	-	-	-	-	-	-	~								
12 ~ 13	-	-	-	-	-	-	-	-	~								
13 ~ 14	113.09	1.00	100.00	1.00	-	-	10.82	2.02	~								
14 ~ 15	123.46	1.00	100.00	1.00	-	-	11.40	2.13	~								
15 ~ 16	123.46	1.00	100.00	1.00	-	-	11.40	2.13	~								
16 ~ 17	123.46	1.00	100.00	1.00	-	-	11.40	2.13	~								
17 ~ 18	121.60	1.00	100.00	1.00	-	-	11.12	2.08	~								
18 ~ 19	123.15	1.00	100.00	1.00	-	-	11.85	2.22	~								
19 ~ 20	-	-	-	-	-	-	-	-	~								
20 ~ 21	-	-	-	-	-	-	-	-	~								
21 ~ 22	-	-	-	-	-	-	-	-	~								
22 ~ 23	-	-	-	-	-	-	-	-	~								
23 ~ 24	-	-	-	-	-	-	-	-	~								
24 ~ 25	-	-	-	-	-	-	-	-	~								
25 ~ 26	-	-	-	-	-	-	-	-	~								
26 ~ 27	-	-	-	-	-	-	-	-	~

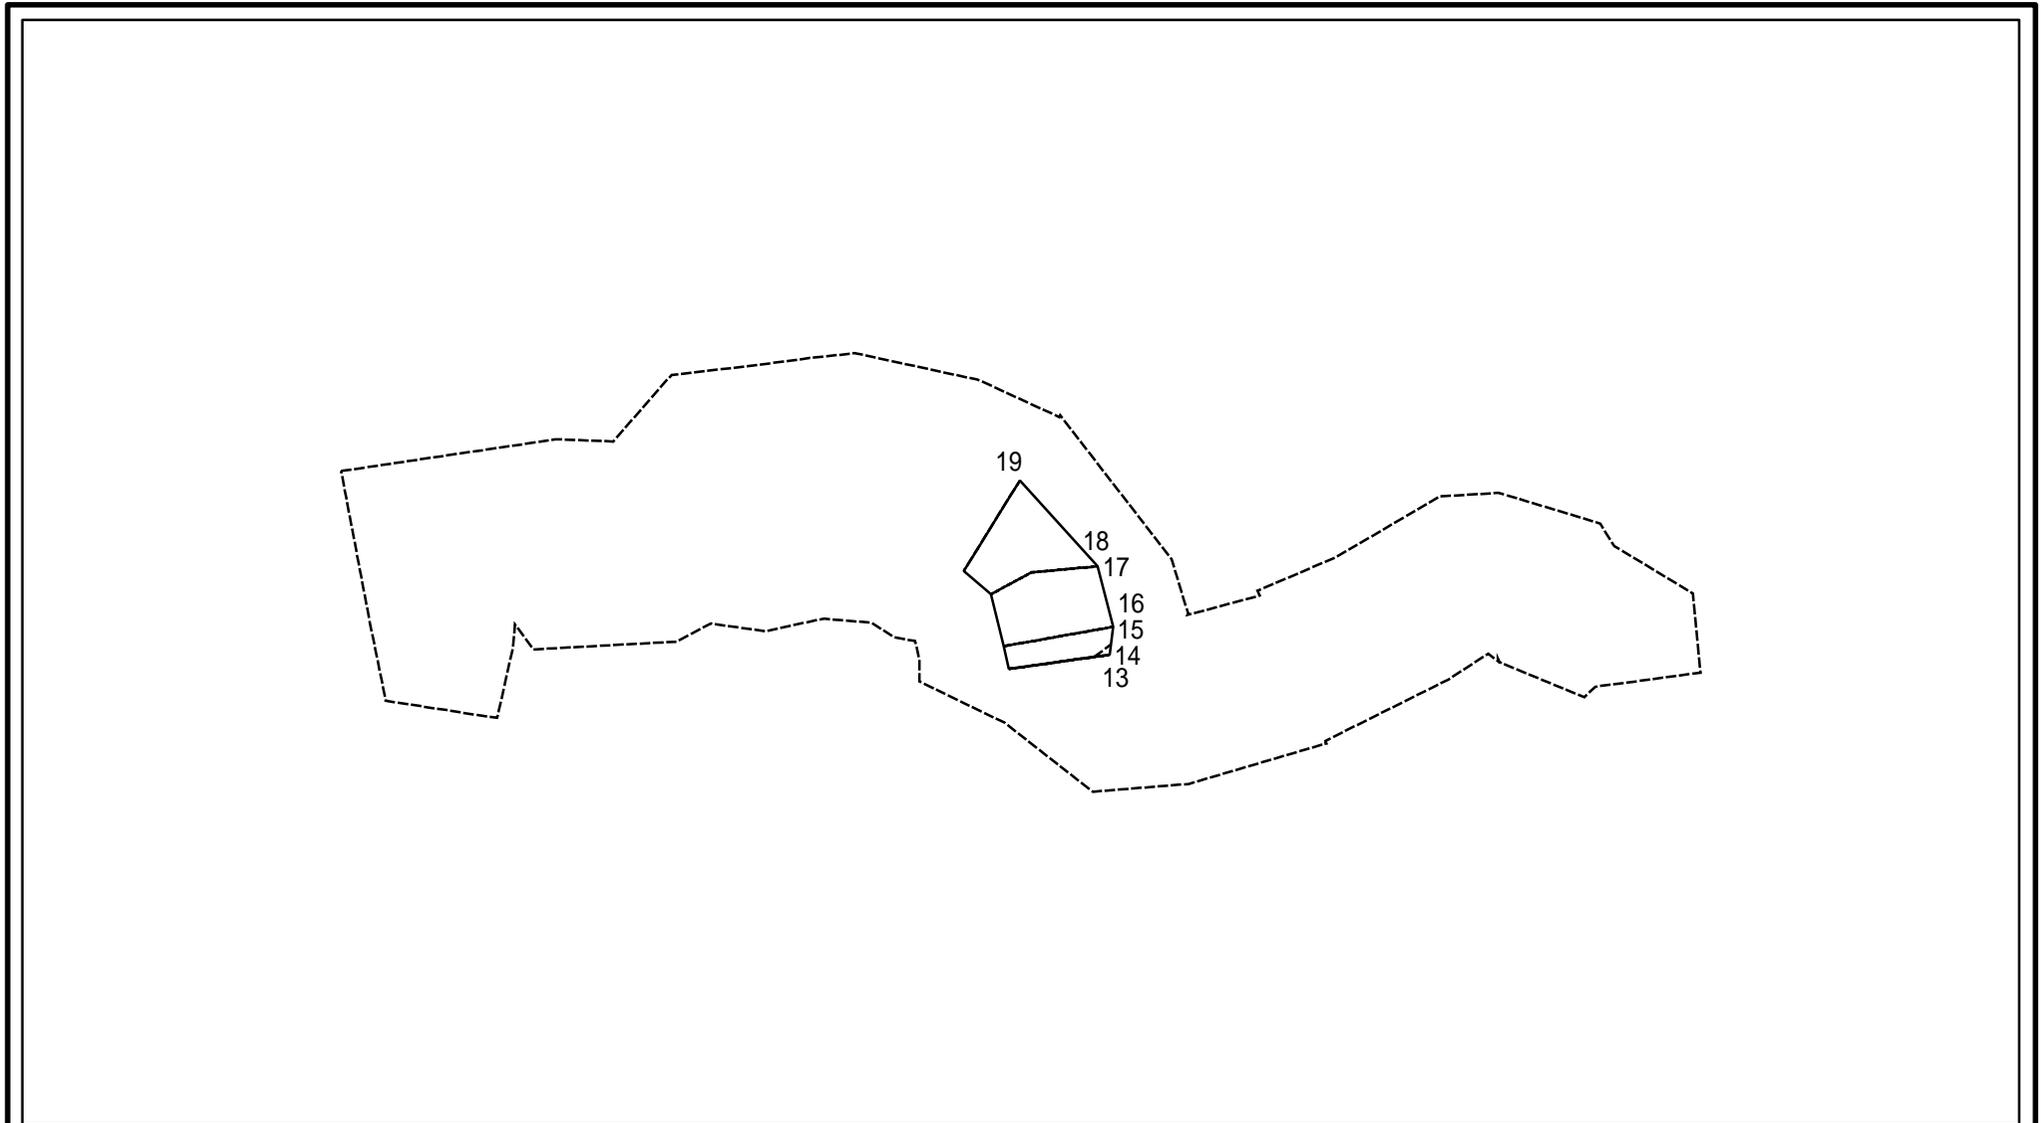
図中の数字は横断測線番号を示す

様式 - 2 - 3 (急) 土砂災害特別警戒区域の区域区分図 (急傾斜地の崩壊に伴う土石等の堆積により 建築物の地上部に作用すると想定される力)	土砂災害防止法施行令第二条の基準に該当する区域			土 縮尺 1:1,500	自然現象の種類	急傾斜地の崩壊	箇所番号	1163
	土砂災害防止法施行令第三条の基準に該当する区域	土石等の堆積の高さが3mを超える区域			告示番号		箇所名	古府(2)
		それ以外の区域			告示年月日		所在地	富山県高岡市伏木古府
