土砂災害警戒区域等の指定の公示に係る図書(その1)

自然現象の種類	急傾斜地の崩壊
箇所番号	1484
箇所名	堀田(11)
所在地	富山県氷見市堀田

土砂災害警戒区域・土砂災害特別警戒区域

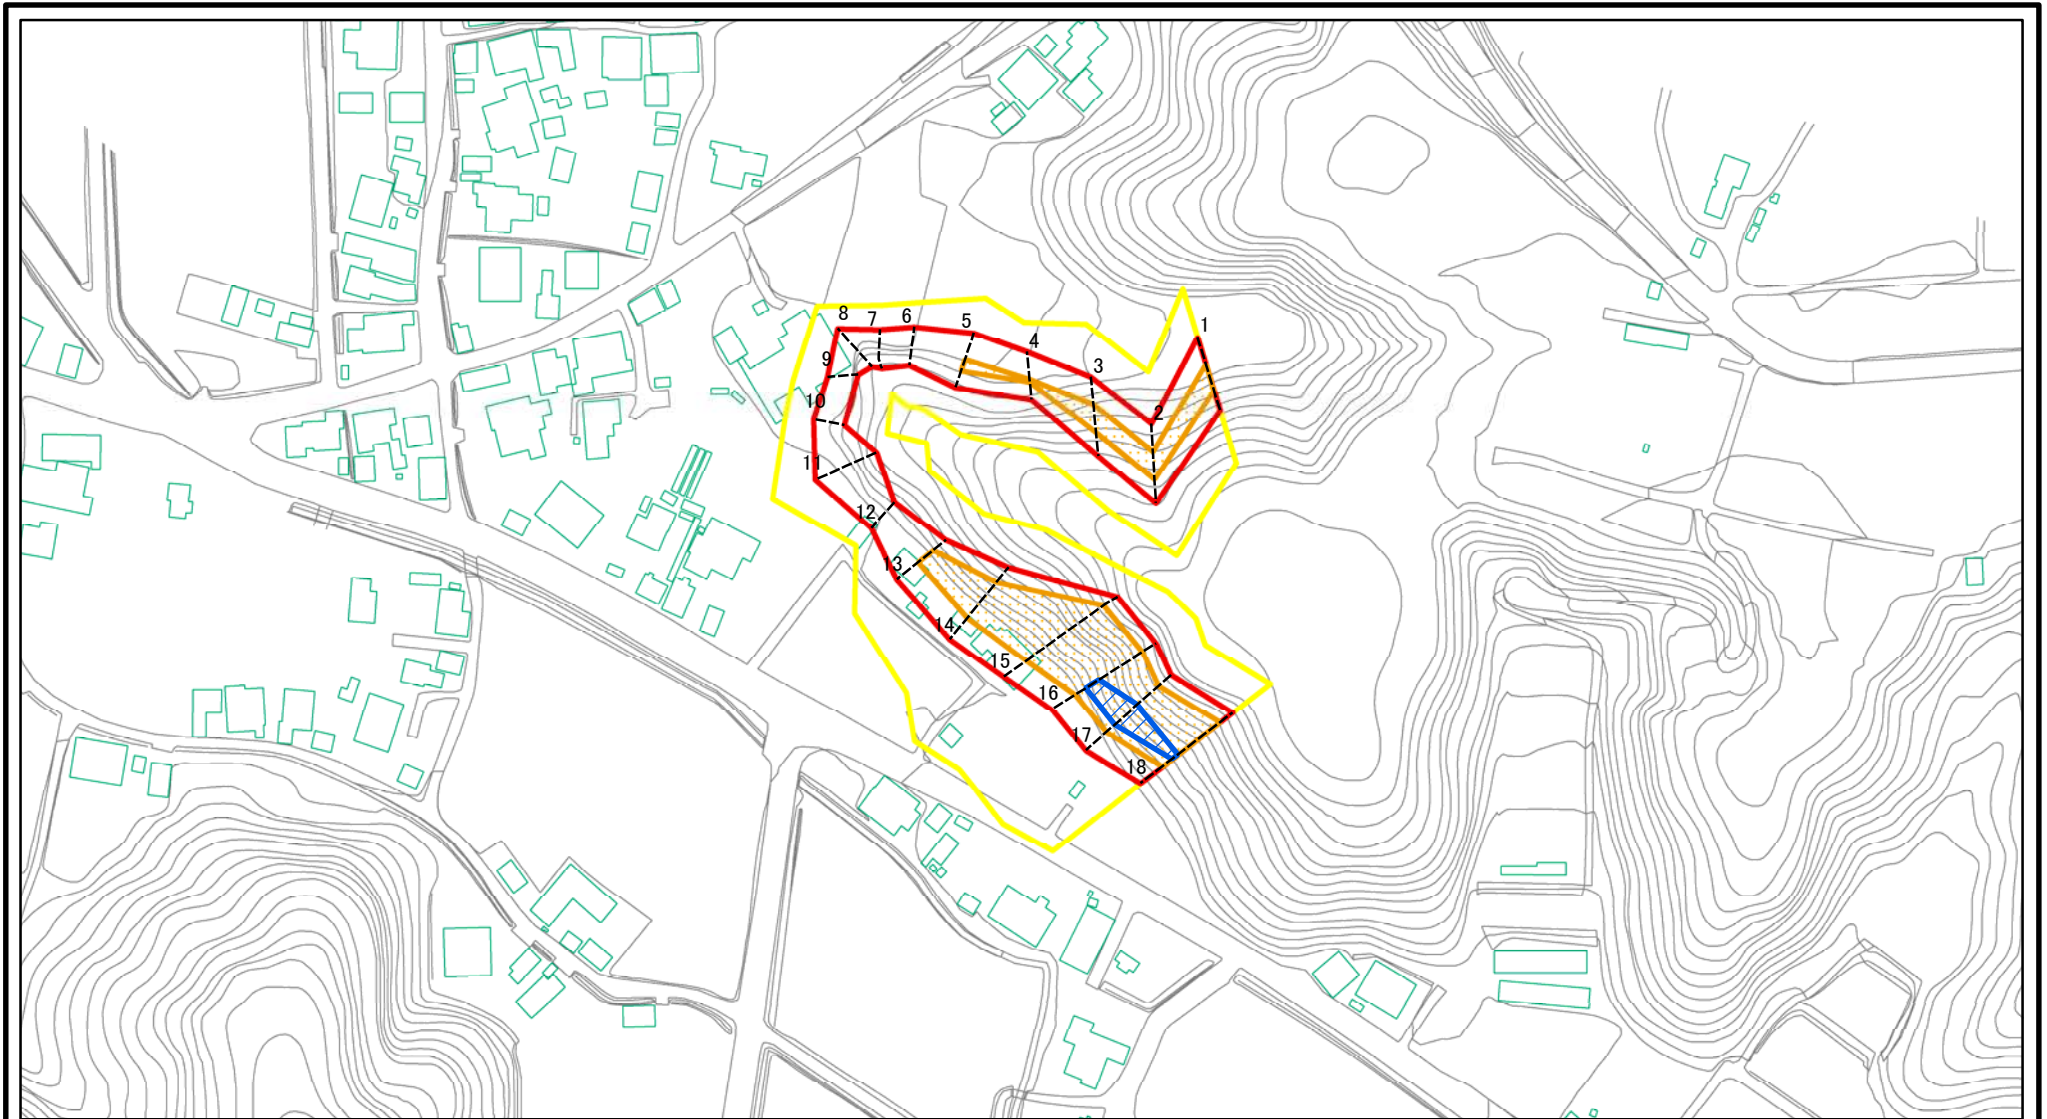
区域図(その1)

図中の数字は横断測線番号を示す

土砂災害防止法施行令第二条の基準に該当する区域

土砂災害防止法
施行令第三条の
基準に該当する
区域

土石等の(移動)高さが1m以下の場合、
土石等の移動による力が100kN/mを超える区域

土石等の堆積の高さが3mを超える区域
それ以外の区域

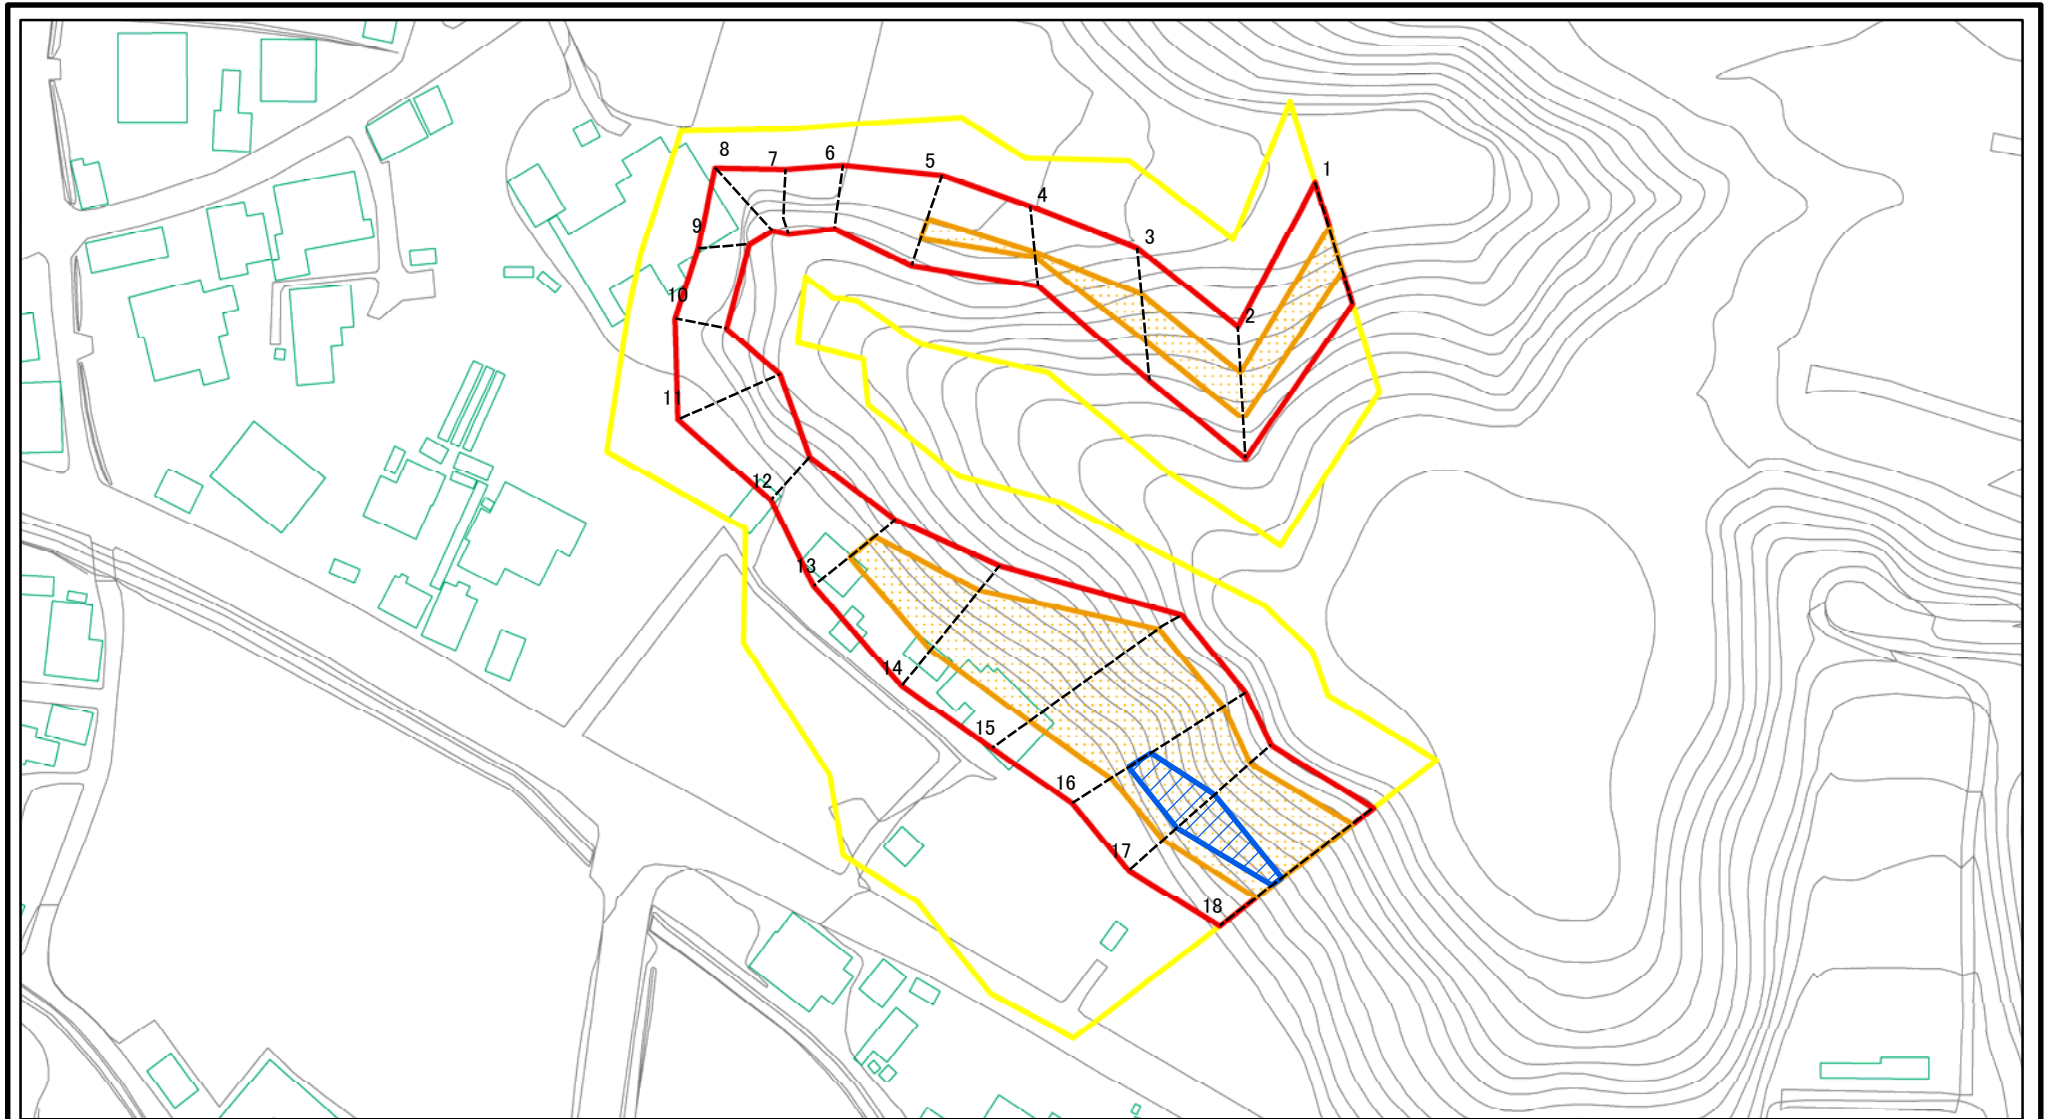
土砂災害警戒区域・土砂災害特別警戒区域
区域図(その2)

図中の数字は横断測線番号を示す

土砂災害防止法施行令第二条の基準に該当する区域	
土砂災害防止法施行令第三条の基準に該当する区域	
それ以外の区域

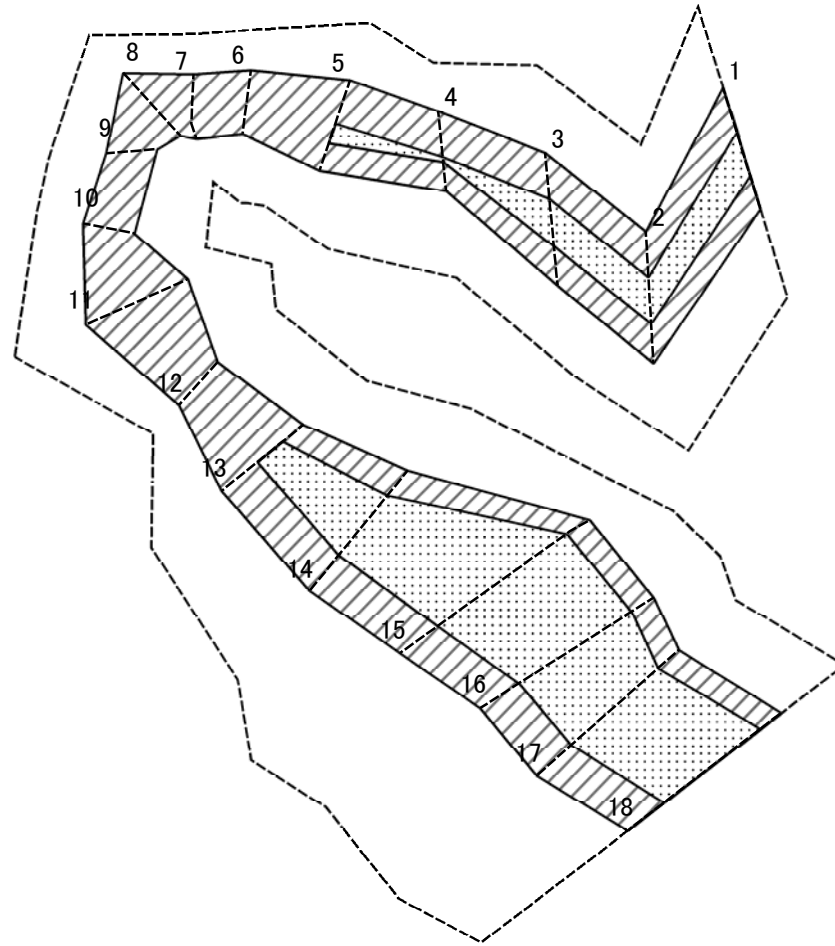
様式-2-2(急)
土砂災害特別警戒区域の区域区分図
(急傾斜地の崩壊に伴う土石等の移動により
建築物の地上部に作用すると想定される力)

図中の数字は横断測線番号を示す

土砂災害防止法施行令第二条の基準に該当する区域	
土砂災害防止法施行令第三条の基準に該当する区域	
それ以外の区域

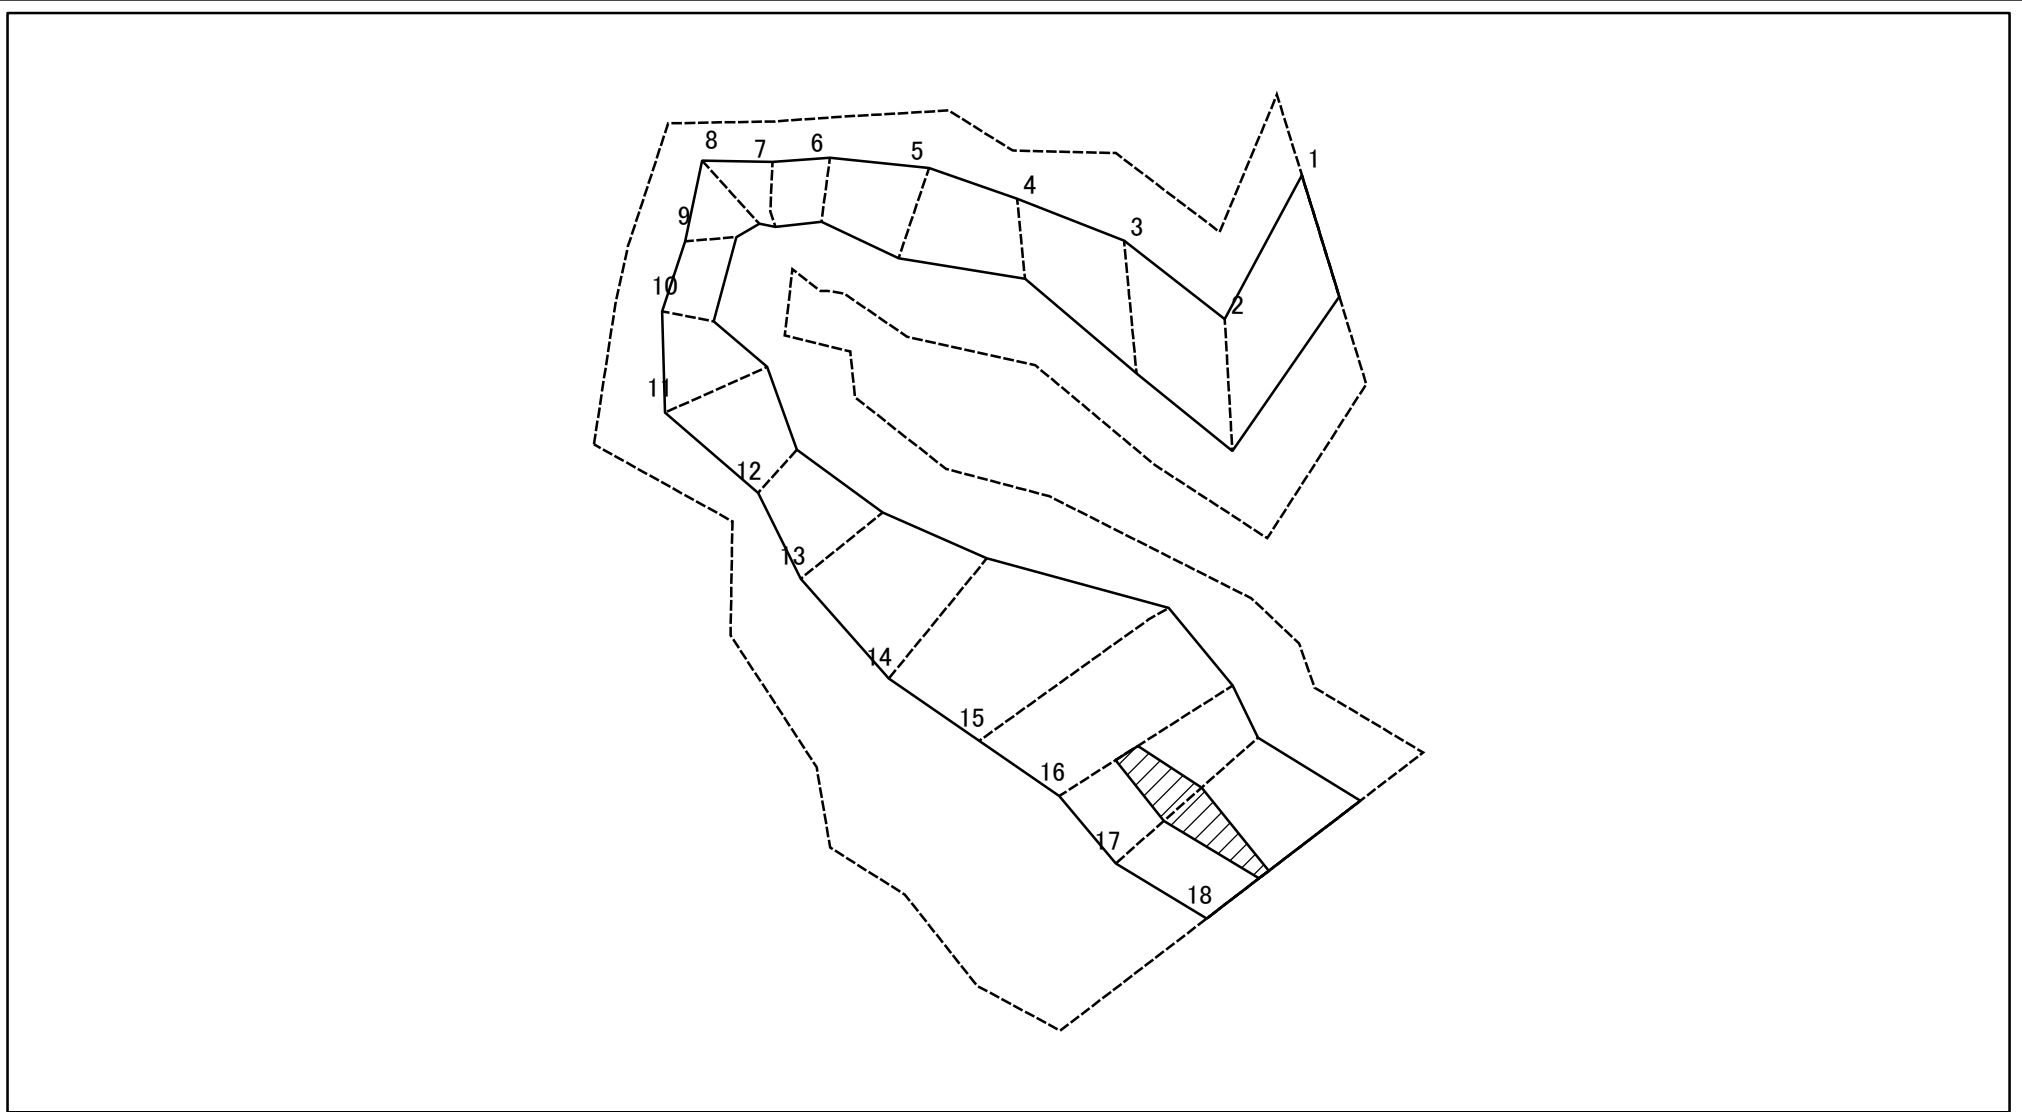
様式-2-3(急)
土砂災害特別警戒区域の区域区分図
(急傾斜地の崩壊に伴う土石等の堆積により
建築物の地上部に作用すると想定される力)

図中の数字は横断測線番号を示す

土砂災害防止法施行令第二条の基準に該当する区域

土砂災害防止法
施行令第三条の
基準に該当する
区域

土石等の堆積の高さが3mを超える区域
それ以外の区域
