土砂災害警戒区域等の指定の公示に係る図書（その1）

様式 - 1 (急) 土砂災害警戒区域・土砂災害特別警戒区域 位置図	自然現象の種類	急傾斜地の崩壊
	箇所番号	1567
	箇所名	深原
	所在地	富山県氷見市深原

箇所番号	1567
箇所名	深原
所在地	富山県水見市深原

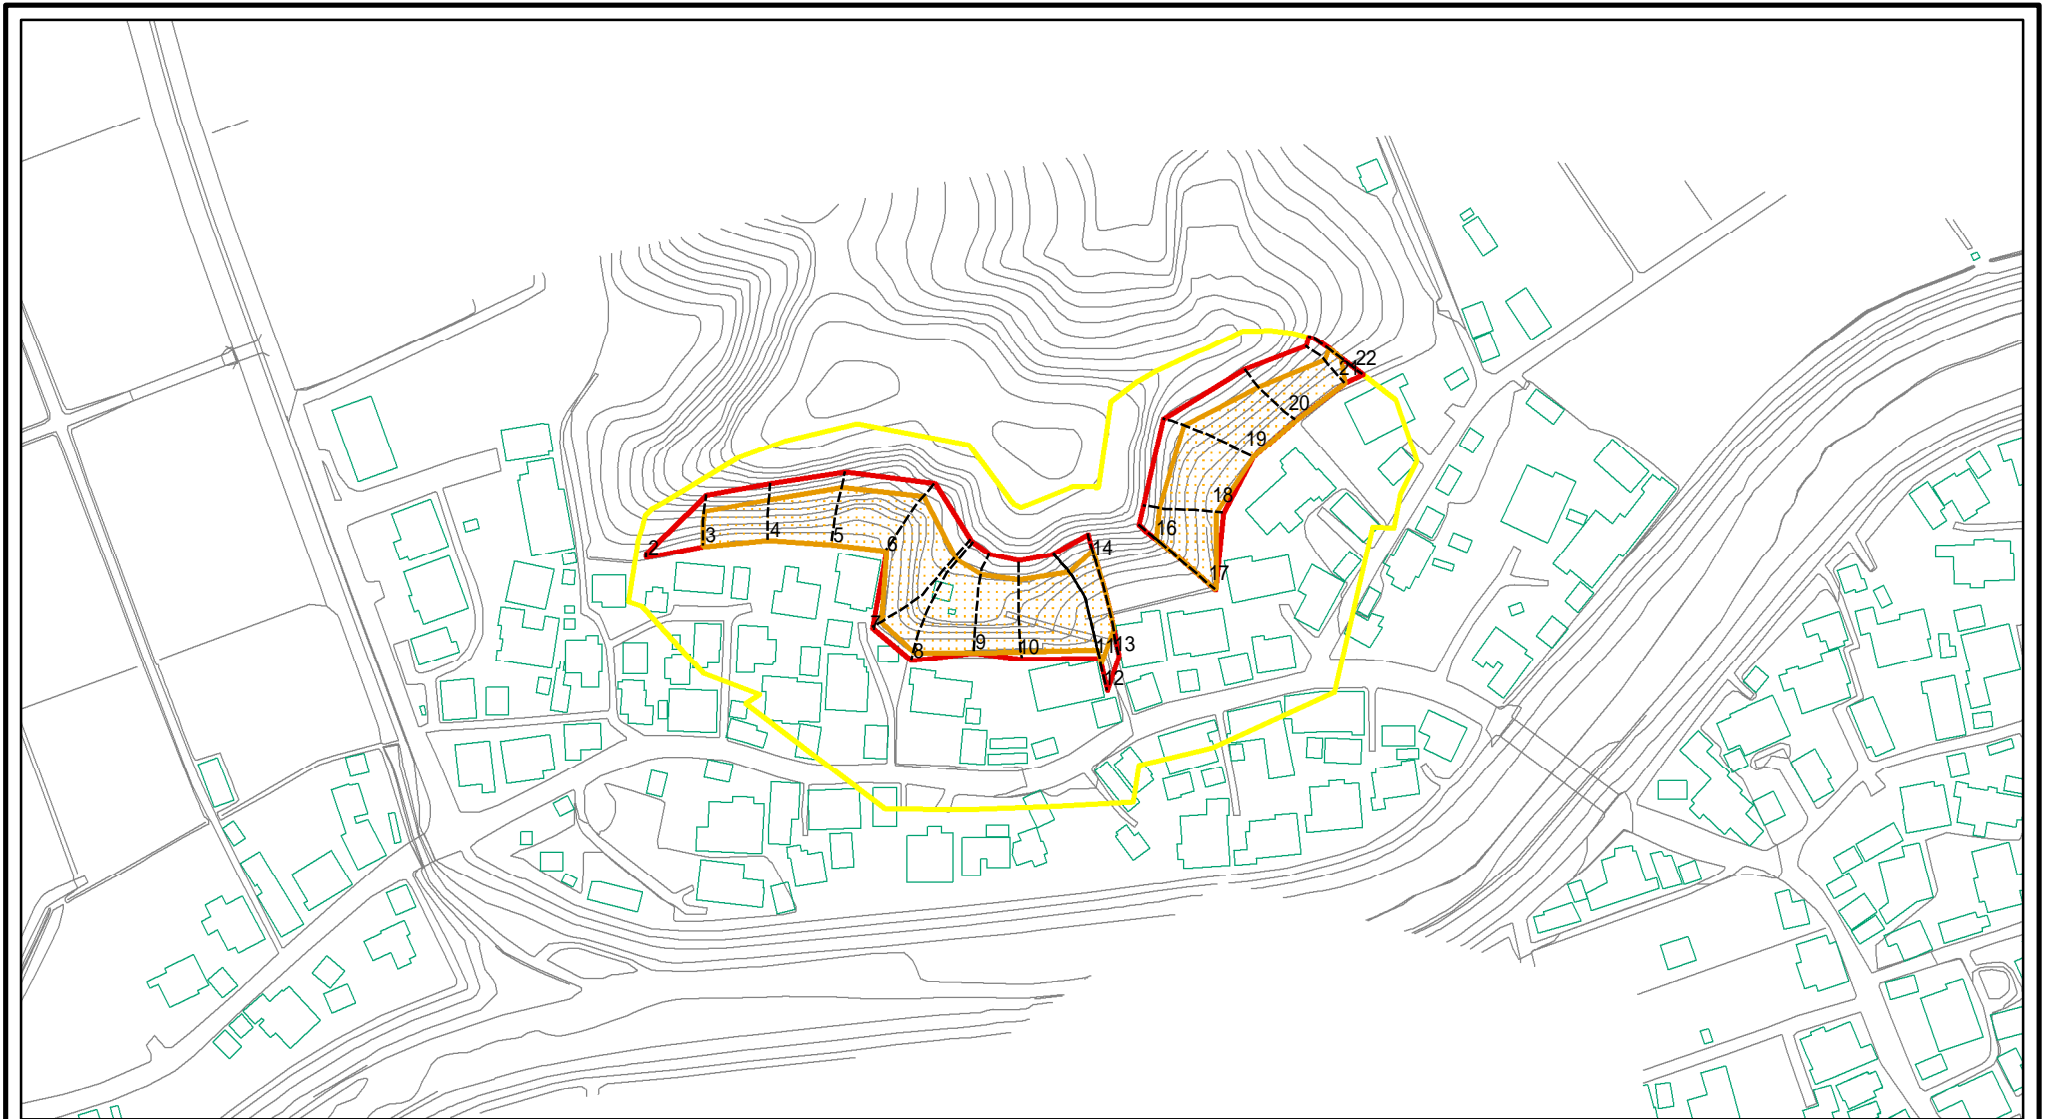
様式 - 2 (急)
土砂災害警戒区域・土砂災害特別警戒区域
区域図(その1)

図中の数字は横断測線番号を示す

土砂災害防止法施行令第二条の基準に該当する区域	
土砂災害防止法施行令第三条の基準に該当する区域	
それ以外の区域

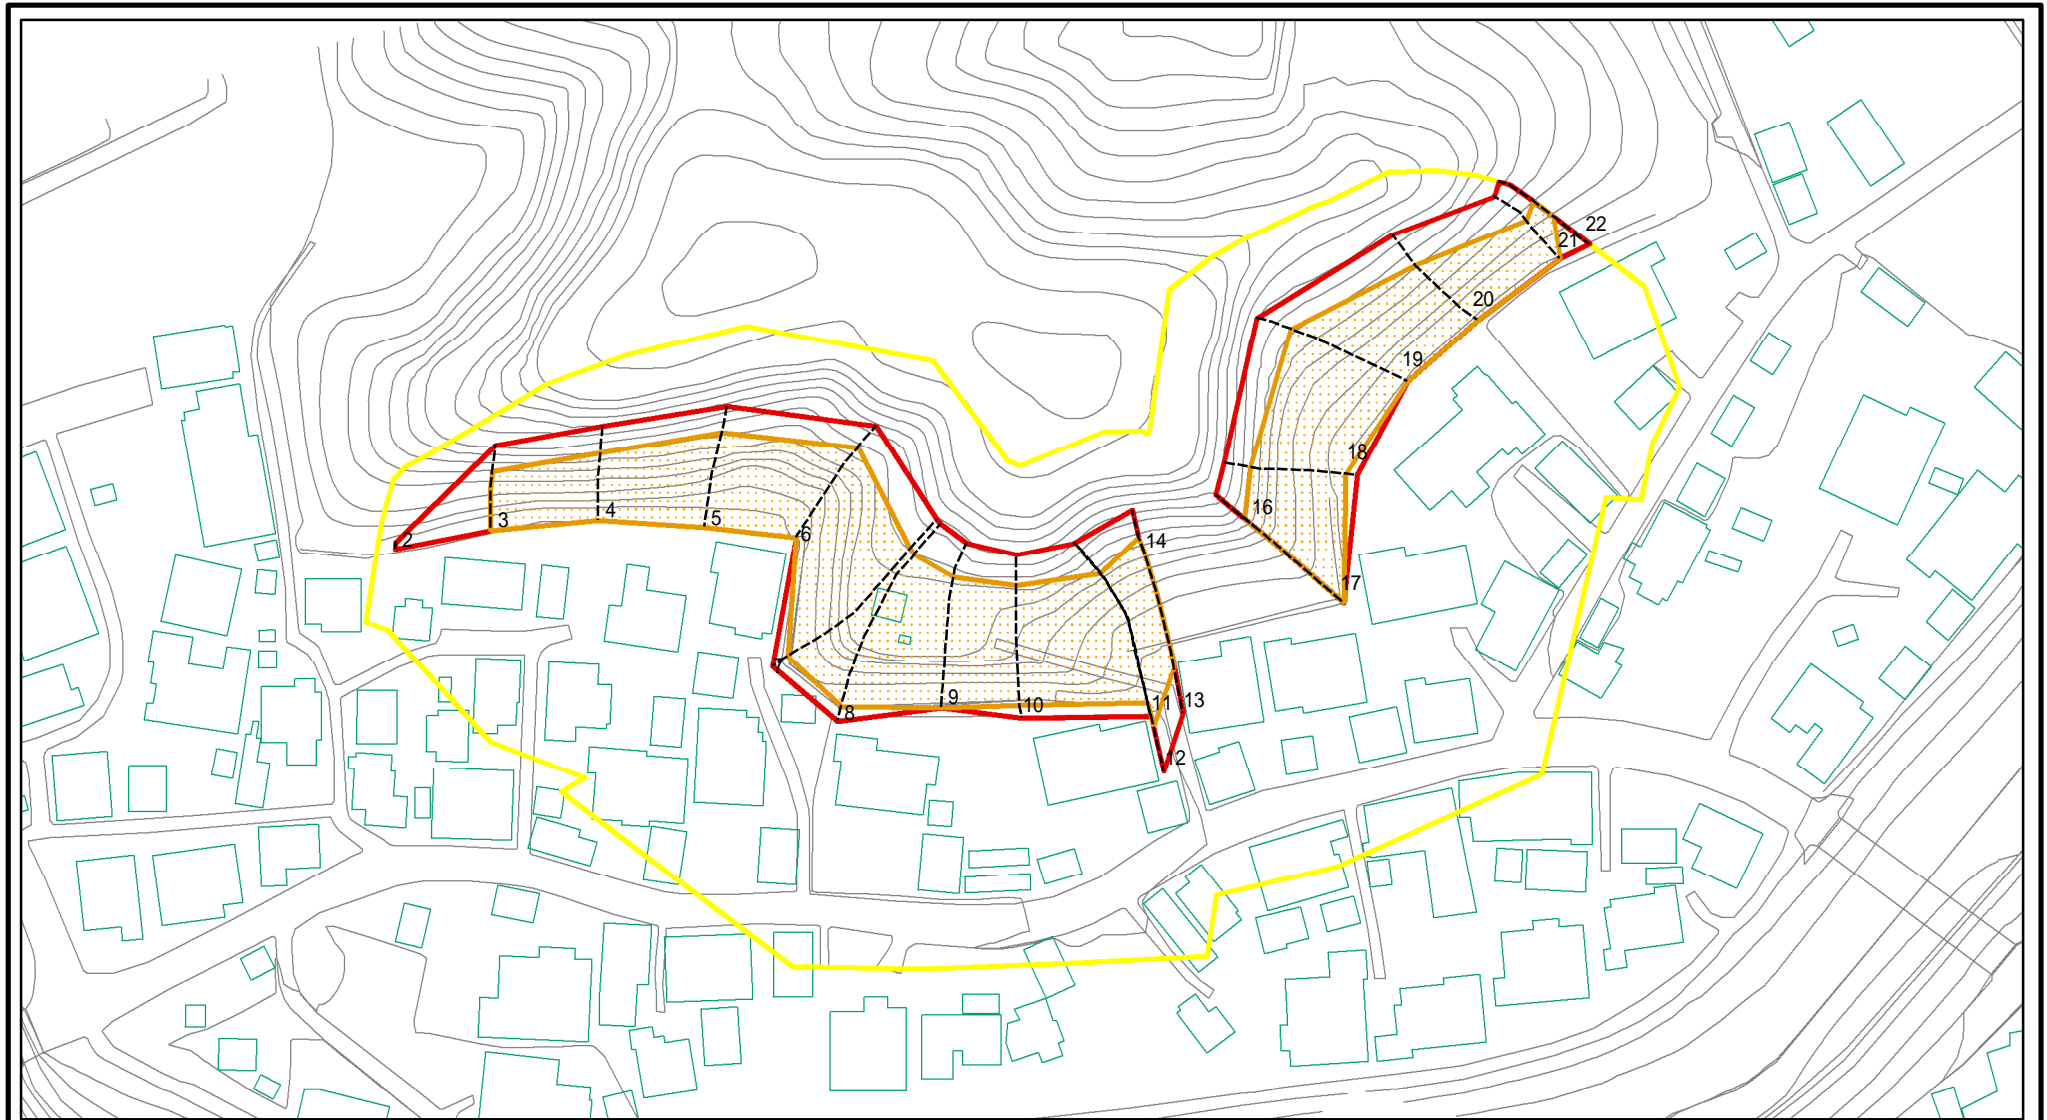
土砂災害警戒区域・土砂災害特別警戒区域
区域図(その2)

図中の数字は横断測線番号を示す

土砂災害防止法施行令第二条の基準に該当する区域

土砂災害防止法
施行令第三条の
基準に該当する
区域

土砂等の(移動)高さが1m以下の場合、
土砂等の移動による力が100kN/mを超える区域

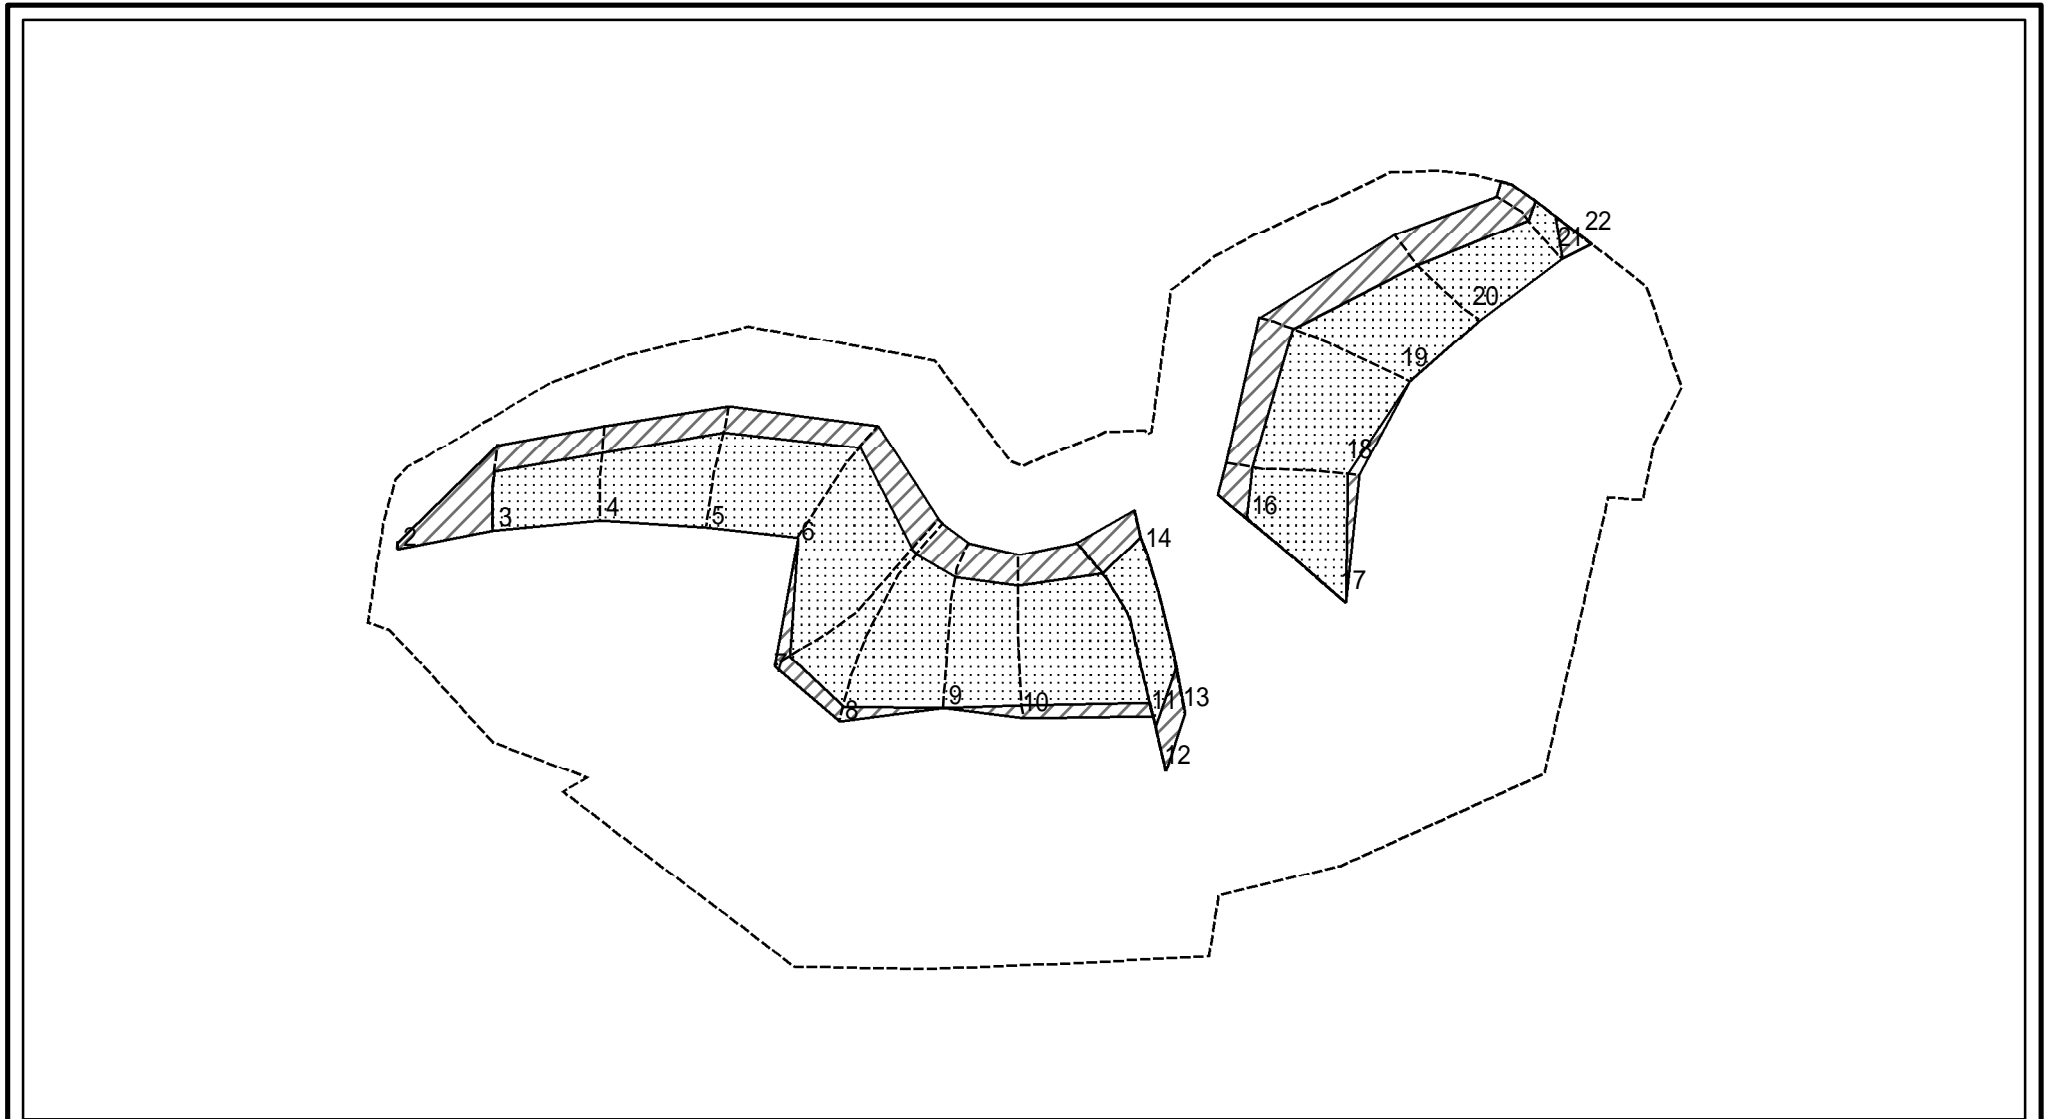
様式 - 2 - 2 (急)
 土砂災害特別警戒区域の区域区分図
 (急傾斜地の崩壊に伴う土石等の移動により
 建築物の地上部に作用すると想定される力)

図中の数字は横断測線番号を示す

土砂災害防止法施行令第二条の基準に該当する区域	
土砂災害防止法施行令第三条の基準に該当する区域	
それ以外の区域

横断測線の区間	土石等の移動により建築物の地上部に作用すると想定される力				土石等の堆積により建築物の地上部に作用すると想定される力				横断測線の区間	土石等の移動により建築物の地上部に作用すると想定される力				土石等の堆積により建築物の地上部に作用すると想定される力			
	土石等の(移動)高さが1m以下の場合、土石等の移動による力が100kN/m ² を超える区域		それ以外の区域		土石等の堆積の高さが3mを超える区域		それ以外の区域			土石等の(移動)高さが1m以下の場合、土石等の移動による力が100kN/m ² を超える区域		それ以外の区域		土石等の堆積の高さが3mを超える区域		それ以外の区域	
	力の大きさのうち最大のもの(kN/m ²)	土石等の高さ(m)	力の大きさのうち最大のもの(kN/m ²)	土石等の高さ(m)	力の大きさのうち最大のもの(kN/m ²)	土石等の高さ(m)	力の大きさのうち最大のもの(kN/m ²)	土石等の高さ(m)		力の大きさのうち最大のもの(kN/m ²)	土石等の高さ(m)	力の大きさのうち最大のもの(kN/m ²)	土石等の高さ(m)	力の大きさのうち最大のもの(kN/m ²)	土石等の高さ(m)	力の大きさのうち最大のもの(kN/m ²)	土石等の高さ(m)
1 ~ 2	-	-	-	-	-	-	-	-	~								
2 ~ 3	-	-	100.00	1.00	-	-	12.57	2.35	~								
3 ~ 4	150.75	1.00	100.00	1.00	-	-	16.05	3.00	~								
4 ~ 5	158.08	1.00	100.00	1.00	-	-	16.05	3.00	~								
5 ~ 6	158.08	1.00	100.00	1.00	-	-	14.60	2.73	~								
6 ~ 7	155.74	1.00	100.00	1.00	-	-	14.27	2.67	~								
7 ~ 8	146.64	1.00	100.00	1.00	-	-	14.27	2.67	~

8 ~ 9	146.64	1.00	100.00	1.00	-	-	14.27	2.67	~								
9 ~ 10	152.91	1.00	100.00	1.00	-	-	13.55	2.53	~								
10 ~ 11	152.91	1.00	100.00	1.00	-	-	14.27	2.67	~								
11 ~ 12	144.71	1.00	100.00	1.00	-	-	14.27	2.67	~								
12 ~ 13	159.53	1.00	100.00	1.00	-	-	15.80	2.95	~								
13 ~ 14	-	-	-	-	-	-	-	-	~								
14 ~ 15	-	-	-	-	-	-	-	-	~								
15 ~ 16	-	-	-	-	-	-	-	-	~								
16 ~ 17	-	-	-	-	-	-	-	-	~								
17 ~ 18	158.69	1.00	100.00	1.00	-	-	14.74	2.75	~								
18 ~ 19	158.69	1.00	100.00	1.00	-	-	14.74	2.75	~								
19 ~ 20	146.92	1.00	100.00	1.00	-	-	13.08	2.44	~								
20 ~ 21	136.34	1.00	100.00	1.00	-	-	11.21	2.09	~								
21 ~ 22	125.35	1.00	100.00	1.00	-	-	11.10	2.07	~								
~									~								
~									~								
~									~								
~									~								
~									~

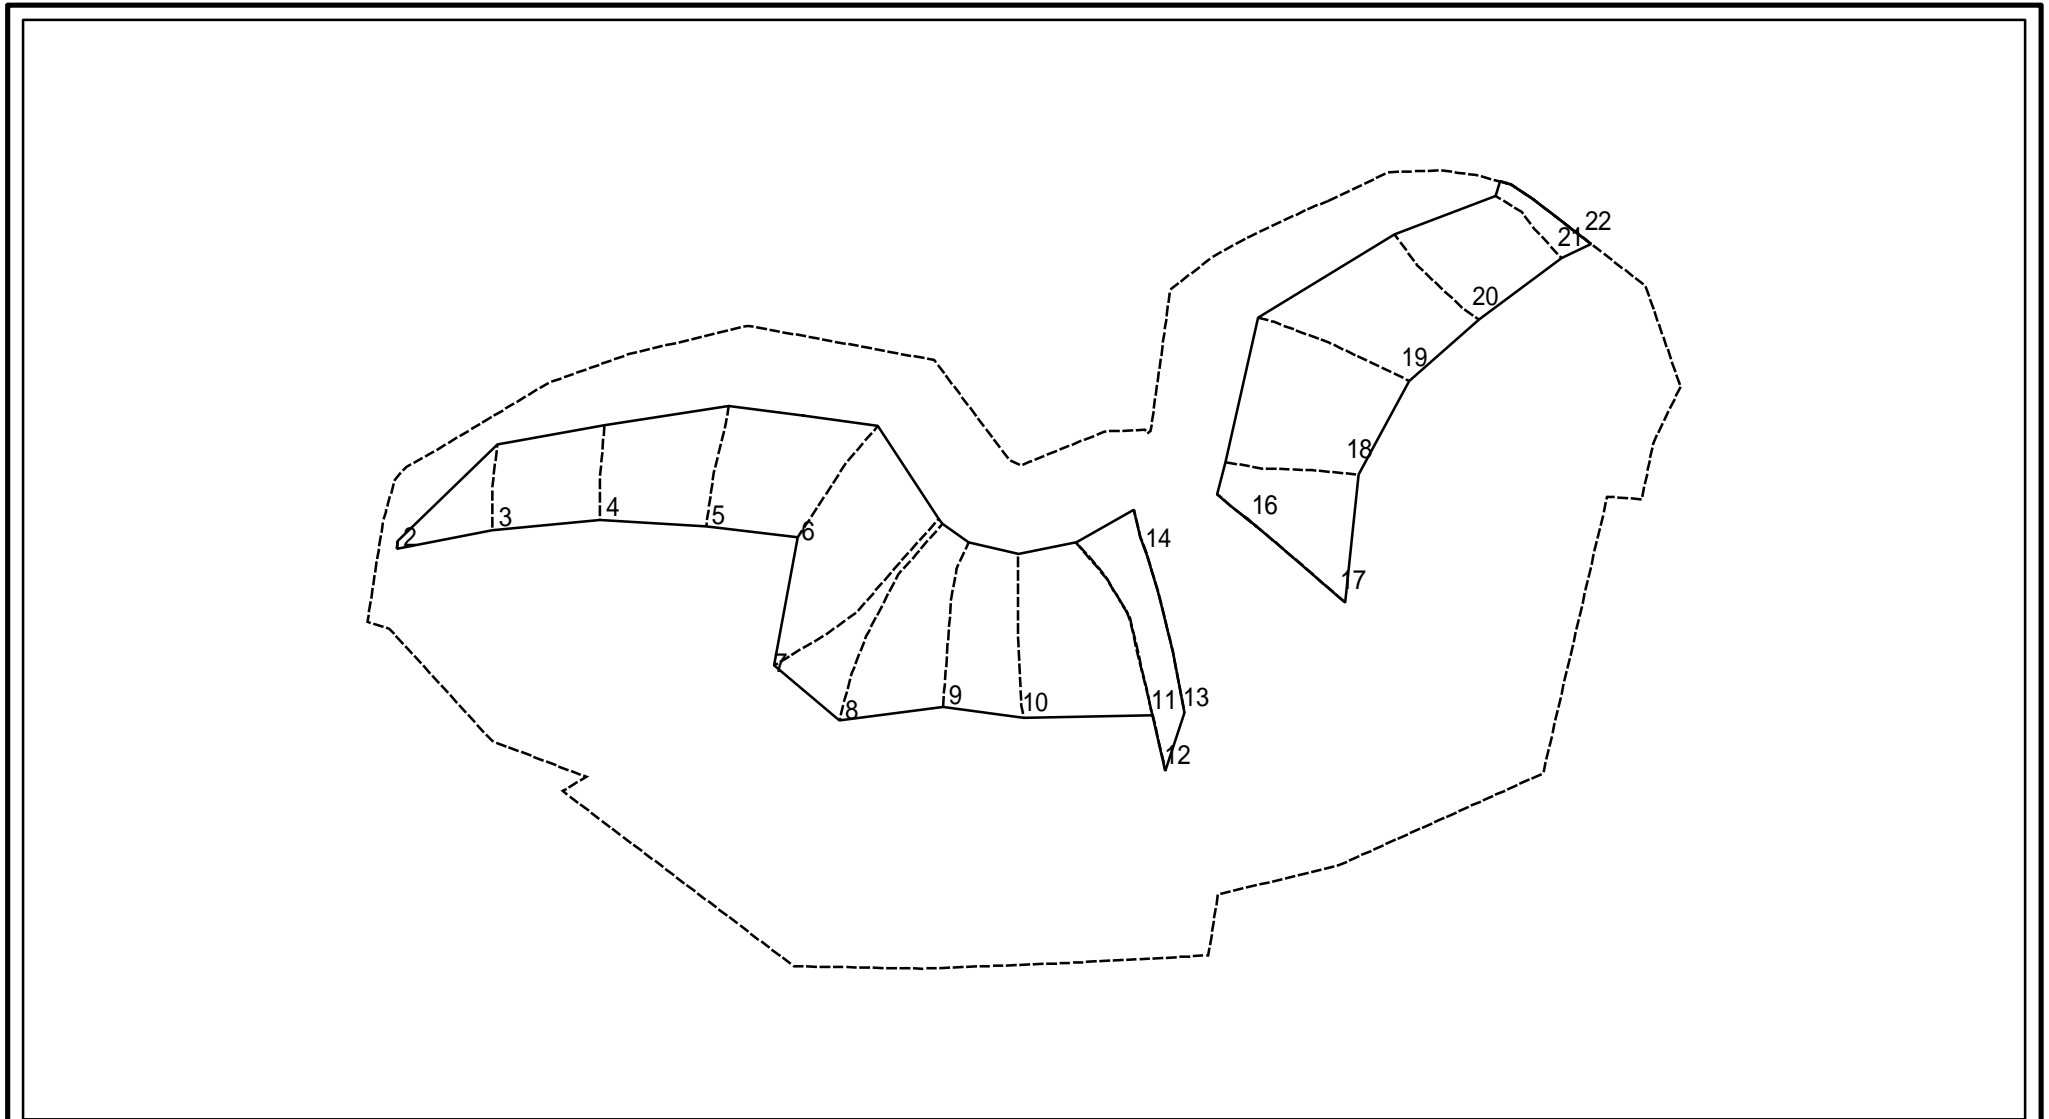
様式 - 2 - 3 (急)
 土砂災害特別警戒区域の区域区分図
 (急傾斜地の崩壊に伴う土石等の堆積により
 建築物の地上部に作用すると想定される力)

図中の数字は横断測線番号を示す

土砂災害防止法施行令第二条の基準に該当する区域	
土砂災害防止法施行令第三条の基準に該当する区域	
それ以外の区域
