土砂災害警戒区域等の指定の公示に係る図書(その1)

様式-1(急) 土砂災害警戒区域・土砂災害特別警戒区域 位置図	自然現象の種類	急傾斜地の崩壊
	箇所番号	1704
	箇所名	鞍骨(13)
	所在地	富山県氷見市鞍骨

様式-2(急)
土砂災害警戒区域・土砂災害特別警戒区域
区域図(その1)

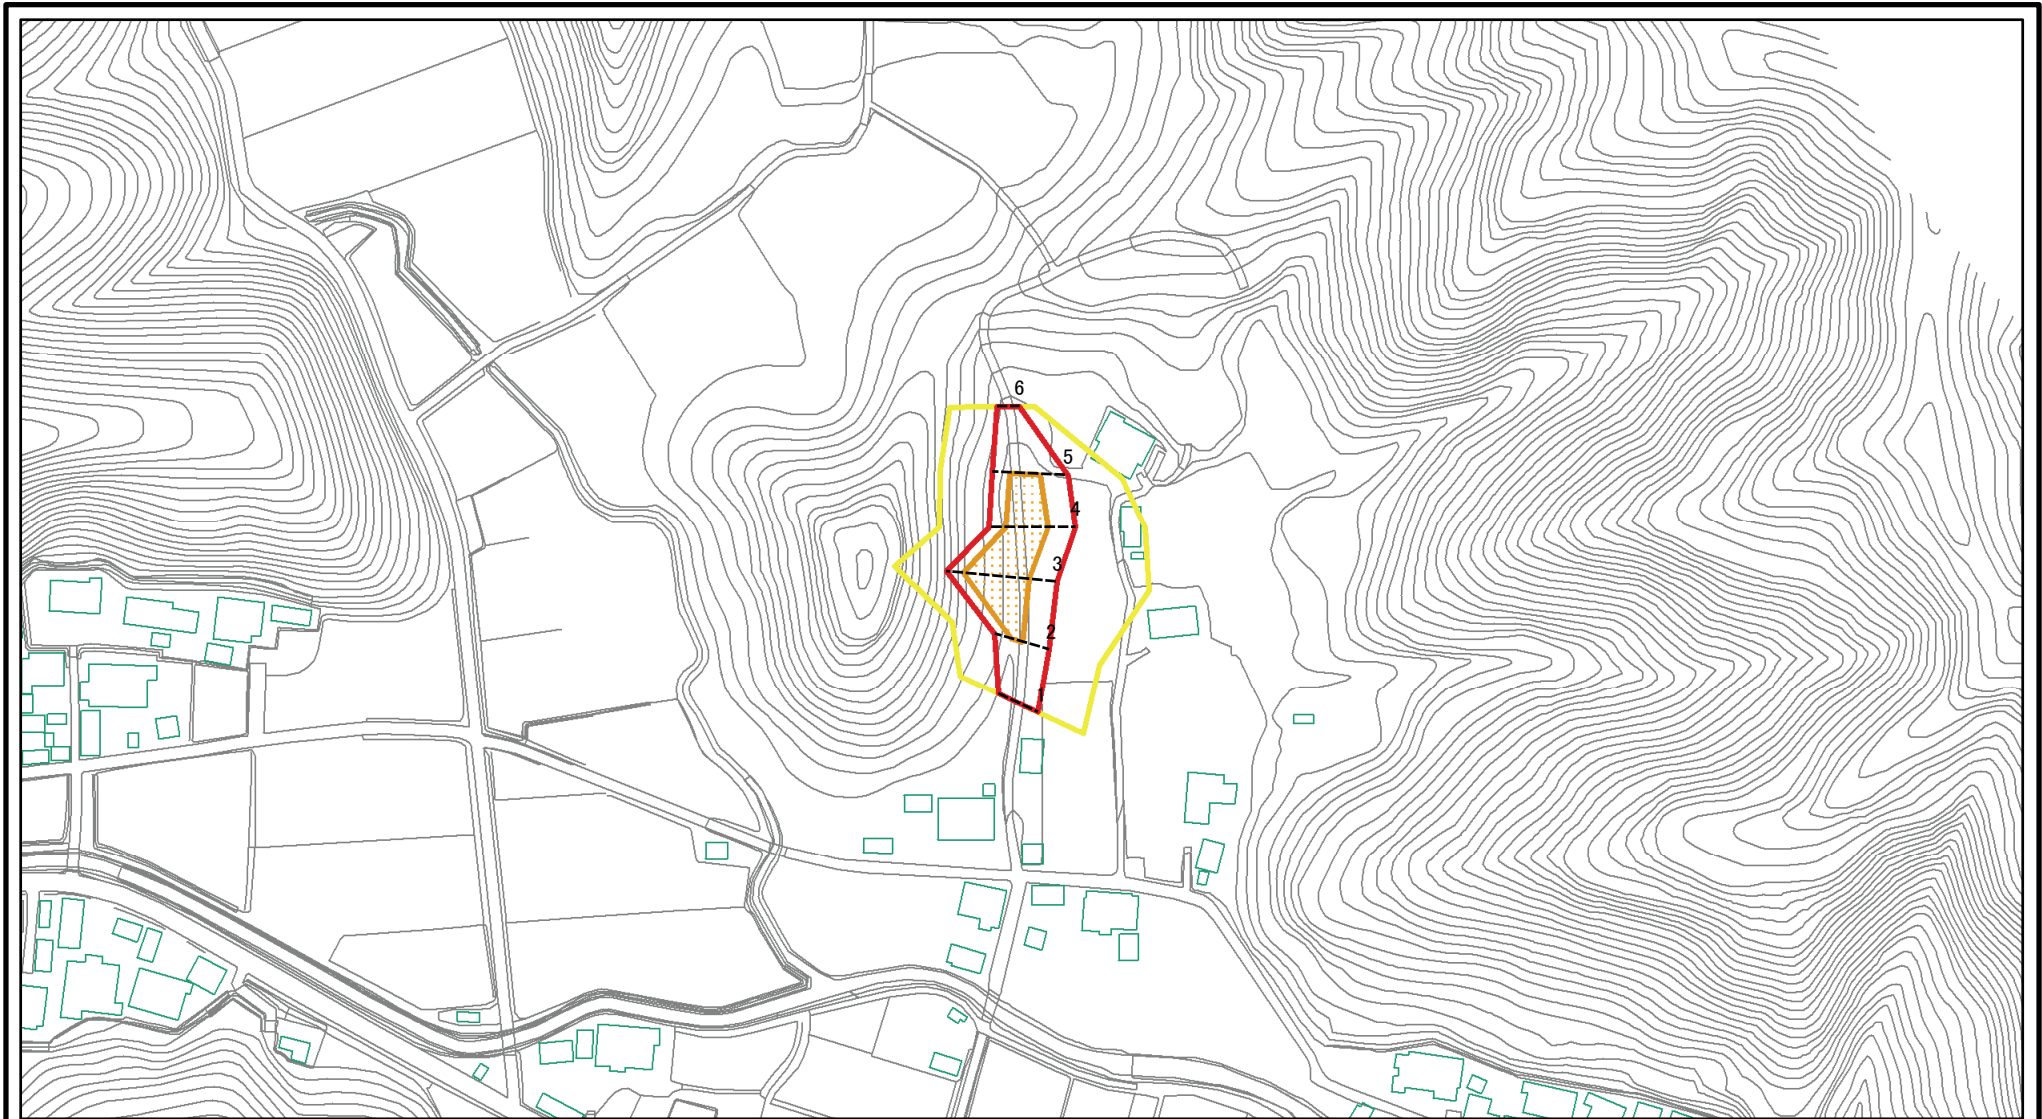
図中の数字は横断測線番号を示す

土砂災害防止法施行令第二条の基準に該当する区域	
土砂災害防止法施行令第三条の基準に該当する区域	
それ以外の区域

縮尺
	1:2,500

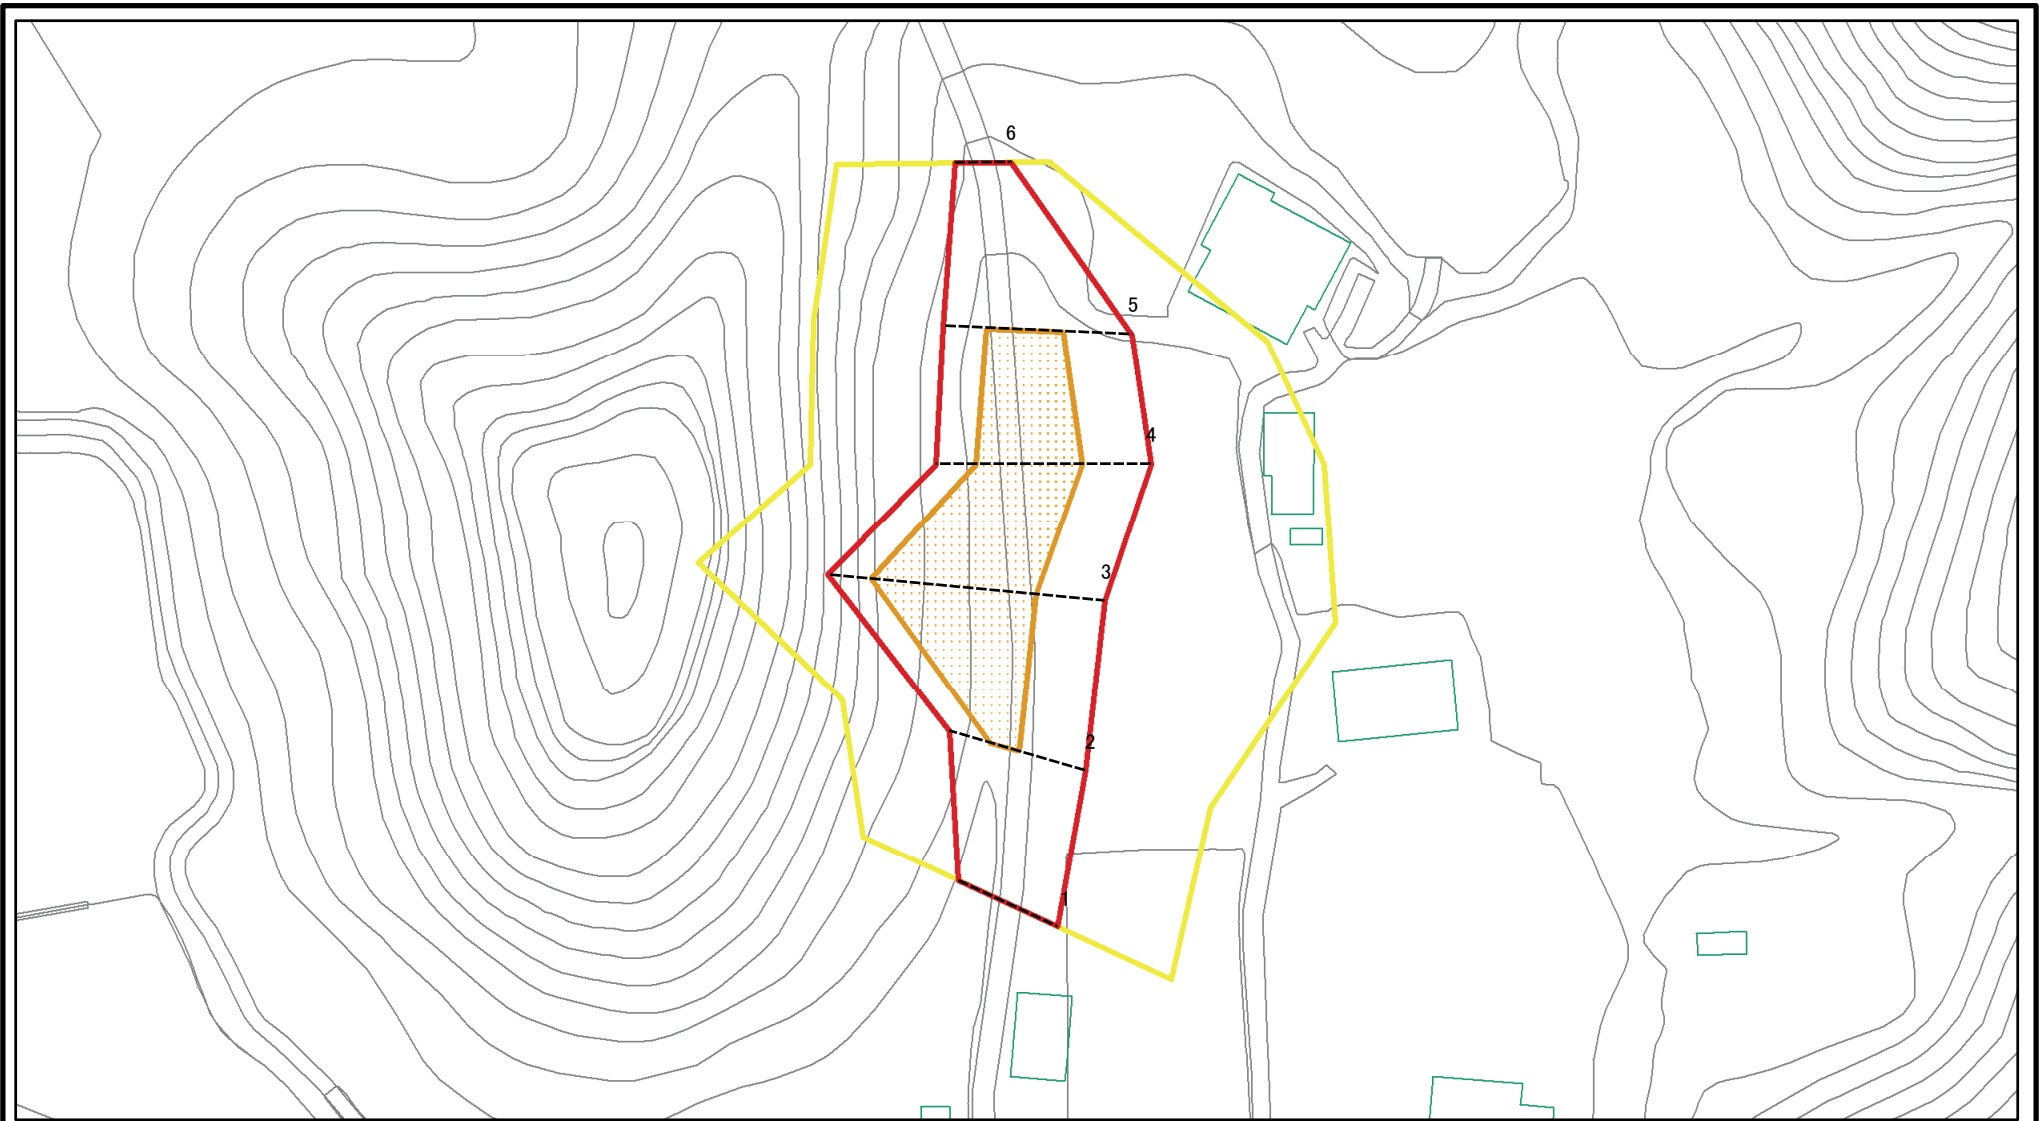
図中の数字は横断測線番号を示す

様式-2-1(急) 土砂災害警戒区域・土砂災害特別警戒区域 区域図(その2)	土砂災害防止法施行令第二条の基準に該当する区域	 	N 縮尺 1:1,000	自然現象の種類	急傾斜地の崩壊	箇所番号	1704
	土砂災害防止法施行令第三条の基準に該当する区域	 		告示番号		箇所名	鞍骨(13)
	それ以外の区域	 		告示年月日		所在地	富山県氷見市鞍骨

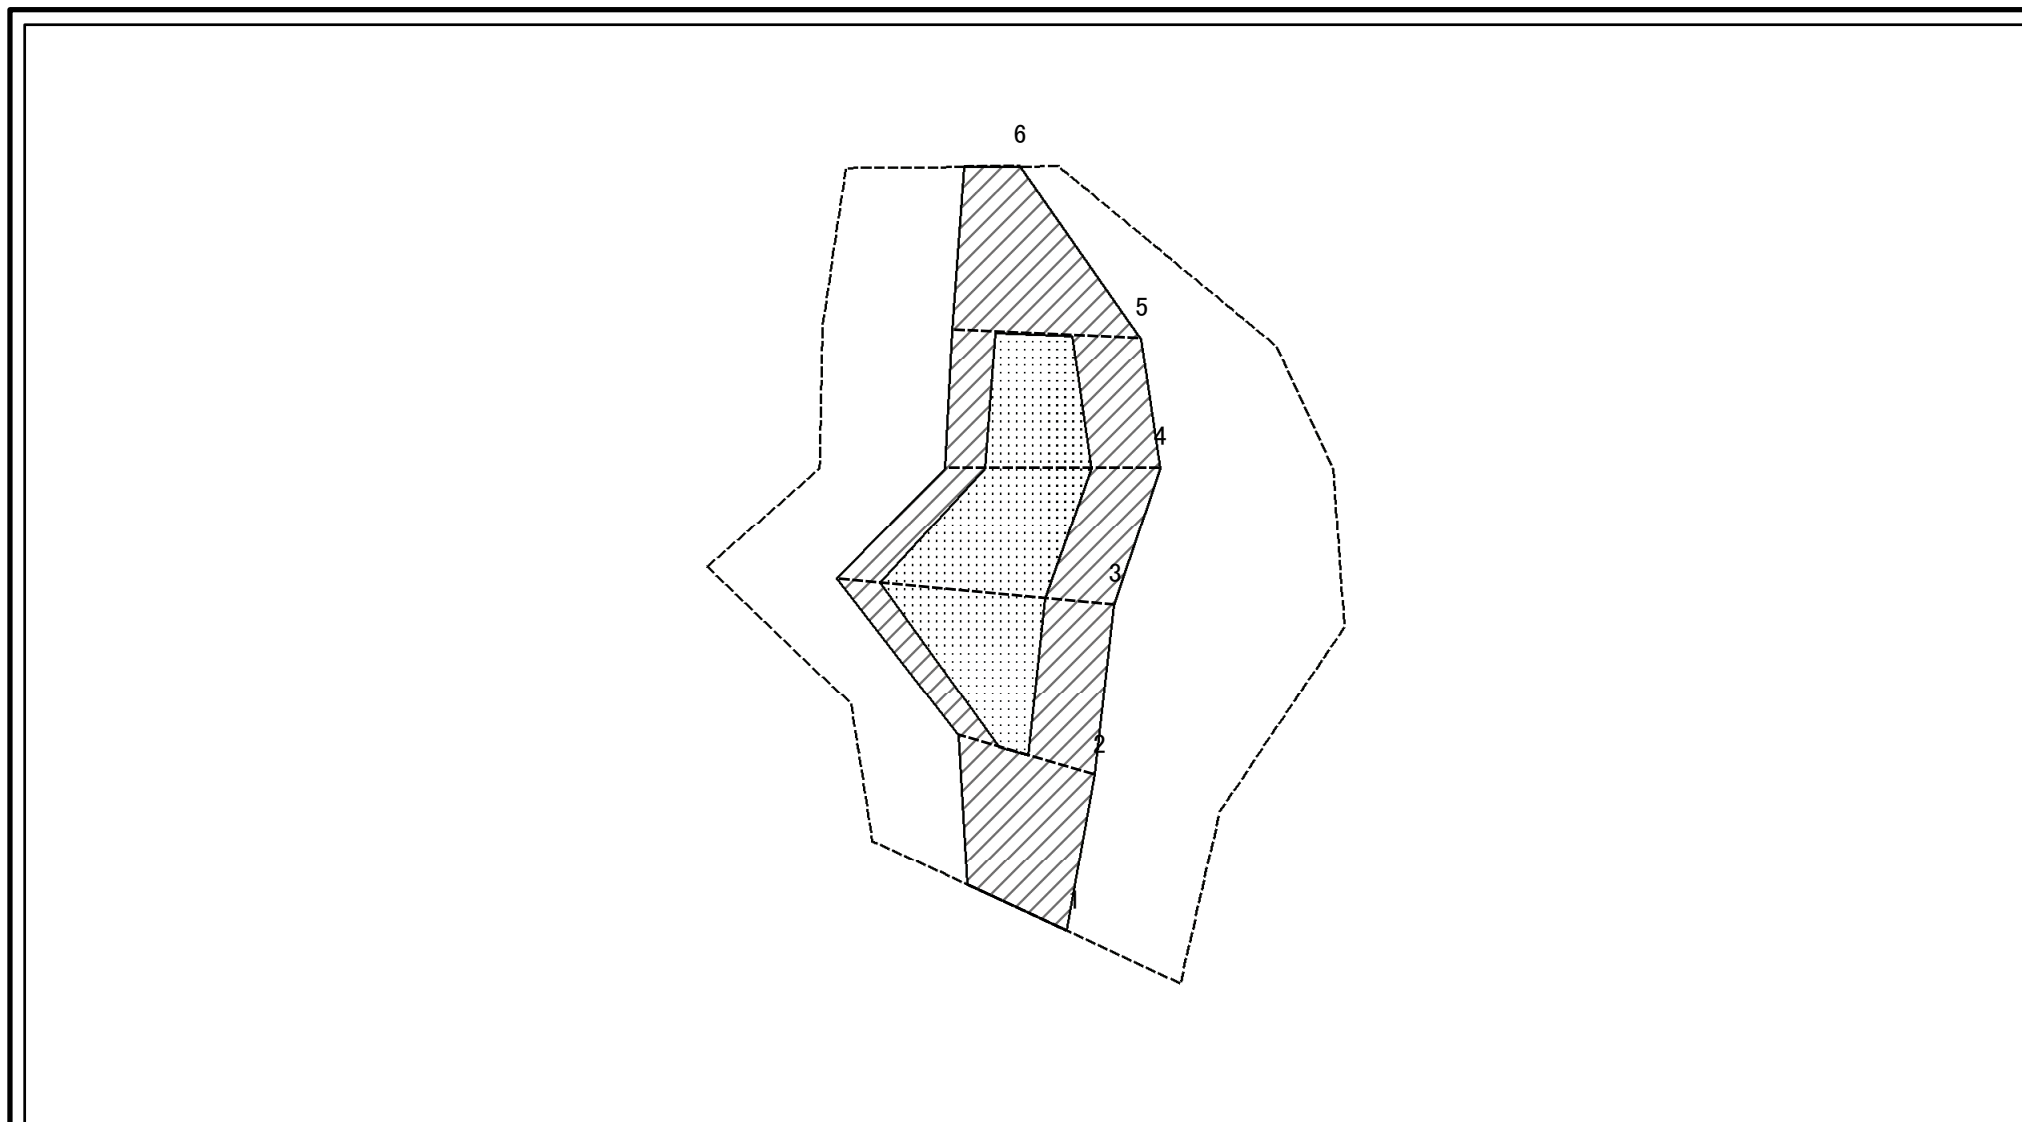
図中の数字は横断測線番号を示す

様式-2-2(急) 土砂災害特別警戒区域の区域区分図 (急傾斜地の崩壊に伴う土石等の移動により建築物の地上部に作用すると想定される力)	土砂災害防止法施行令第二条の基準に該当する区域		N 縮尺 1:1,000	自然現象の種類	急傾斜地の崩壊	箇所番号	1704
	土砂災害防止法施行令第三条の基準に該当する区域			告示番号		箇所名	鞍骨(13)
	それ以外の区域			告示年月日		所在地	富山県氷見市鞍骨

横断測線の区間	土石等の移動により建築物の地上部に作用すると想定される力				土石等の堆積により建築物の地上部に作用すると想定される力			
	土石等の(移動)高さが1m以下の場合、土石等の移動による力が100kN/m ² を超える区域		それ以外の区域		土石等の堆積の高さが3mを超える区域		それ以外の区域	
	力の大きさのうち最大のもの (kN/m ²)	土石等の高さ (m)	力の大きさのうち最大のもの (kN/m ²)	土石等の高さ (m)	力の大きさのうち最大のもの (kN/m ²)	土石等の高さ (m)	力の大きさのうち最大のもの (kN/m ²)	土石等の高さ (m)
1 ~ 2	-	-	100.0	1.0	-	-	14.59	2.7
2 ~ 3	150.6	1.0	100.0	1.0	-	-	13.87	2.6
3 ~ 4	150.6	1.0	100.0	1.0	-	-	13.87	2.6
4 ~ 5	141.6	1.0	100.0	1.0	-	-	12.49	2.3
5 ~ 6	-	-	100.0	1.0	-	-	11.30	2.1
~								
~								
~								
~								
~								
~								
~								
~								
~								
~								
~								
~								
~								
~								
~								
~								
~								
~								
~								
~								
~								
~								
様式-3(急) 建築物の構造の規制に必要な衝撃に関する事項	自然現象の種類		急傾斜地の崩壊		箇所番号		1704	
	告示番号				箇所名		鞍骨(13)	
	告示年月日				所在地		富山県氷見市鞍骨

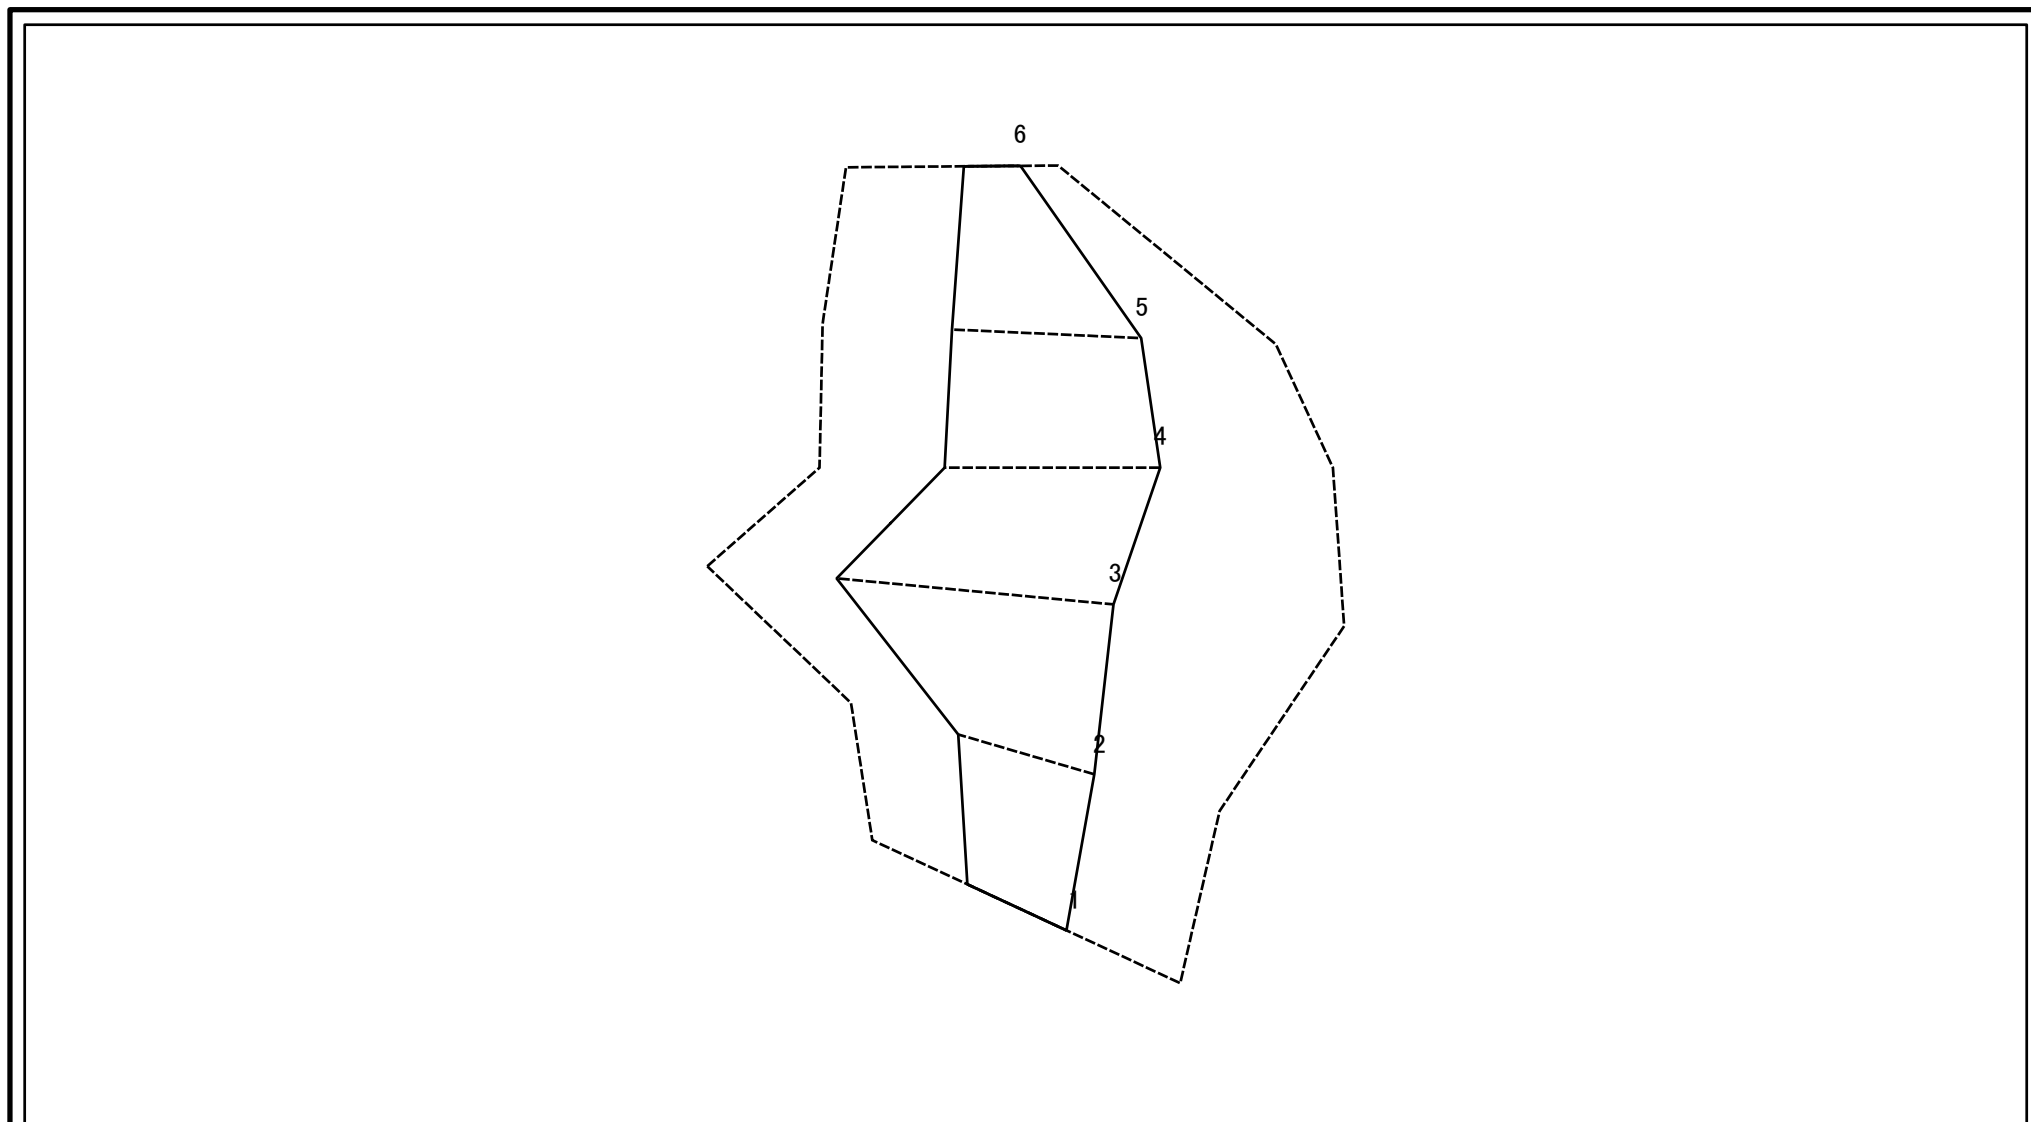
図中の数字は横断測線番号を示す

様式-2-3(急)
土砂災害特別警戒区域の区域区分図
(急傾斜地の崩壊に伴う土石等の堆積により
建築物の地上部に作用すると想定される力)

土砂災害防止法施行令第二条の基準に該当する区域	
土砂災害防止法施行令第三条の基準に該当する区域	
それ以外の区域
