土砂災害警戒区域等の指定の公示に係る図書(その1)

柿谷(10)

富山県氷見市柿谷

土砂災害警戒区域・土砂災害特別警戒区域
区域図(その1)

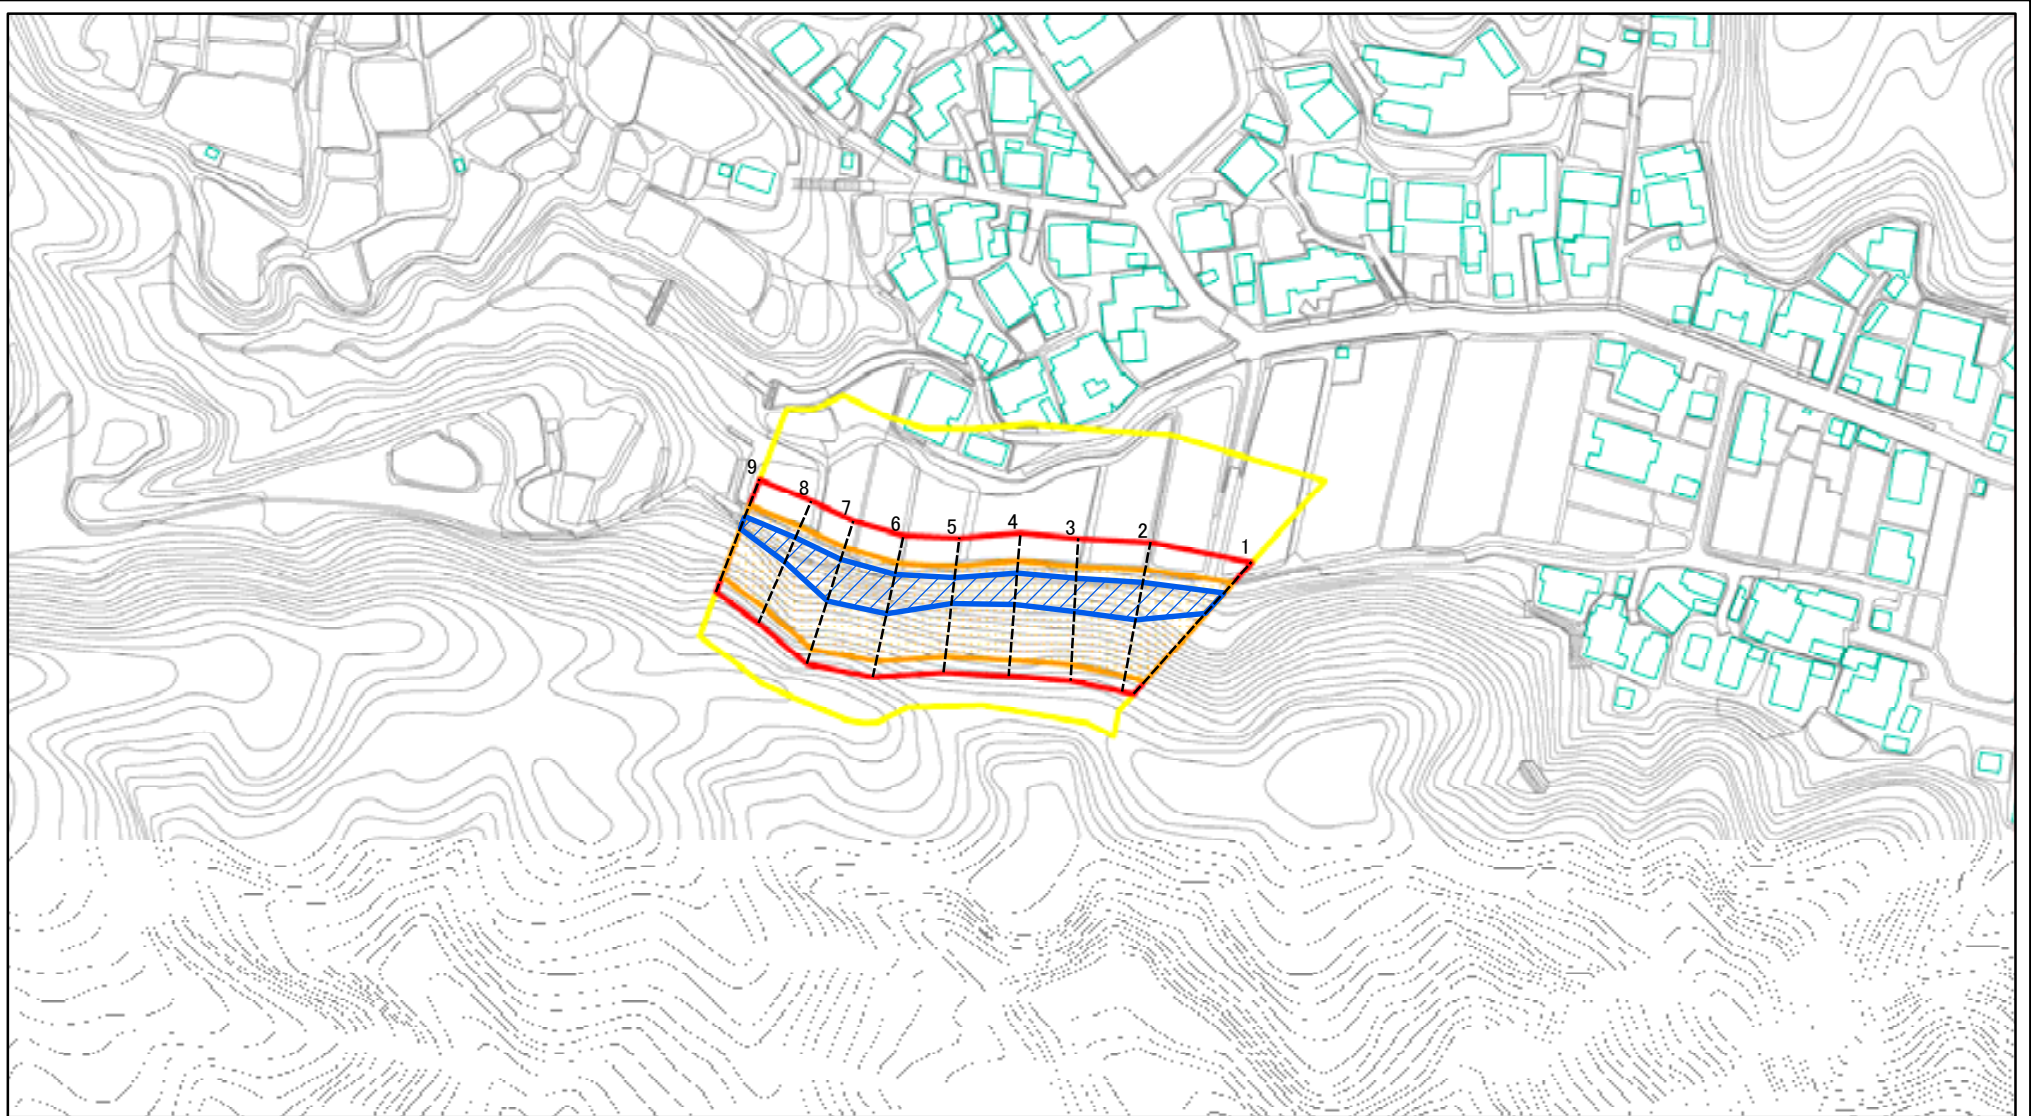
様式-2(急)

図中の数字は横断測線番号を示す

土砂災害防止法施行令第二条の基準に該当する区域

土砂災害防止法
施行令第三条の
基準に該当する
区域

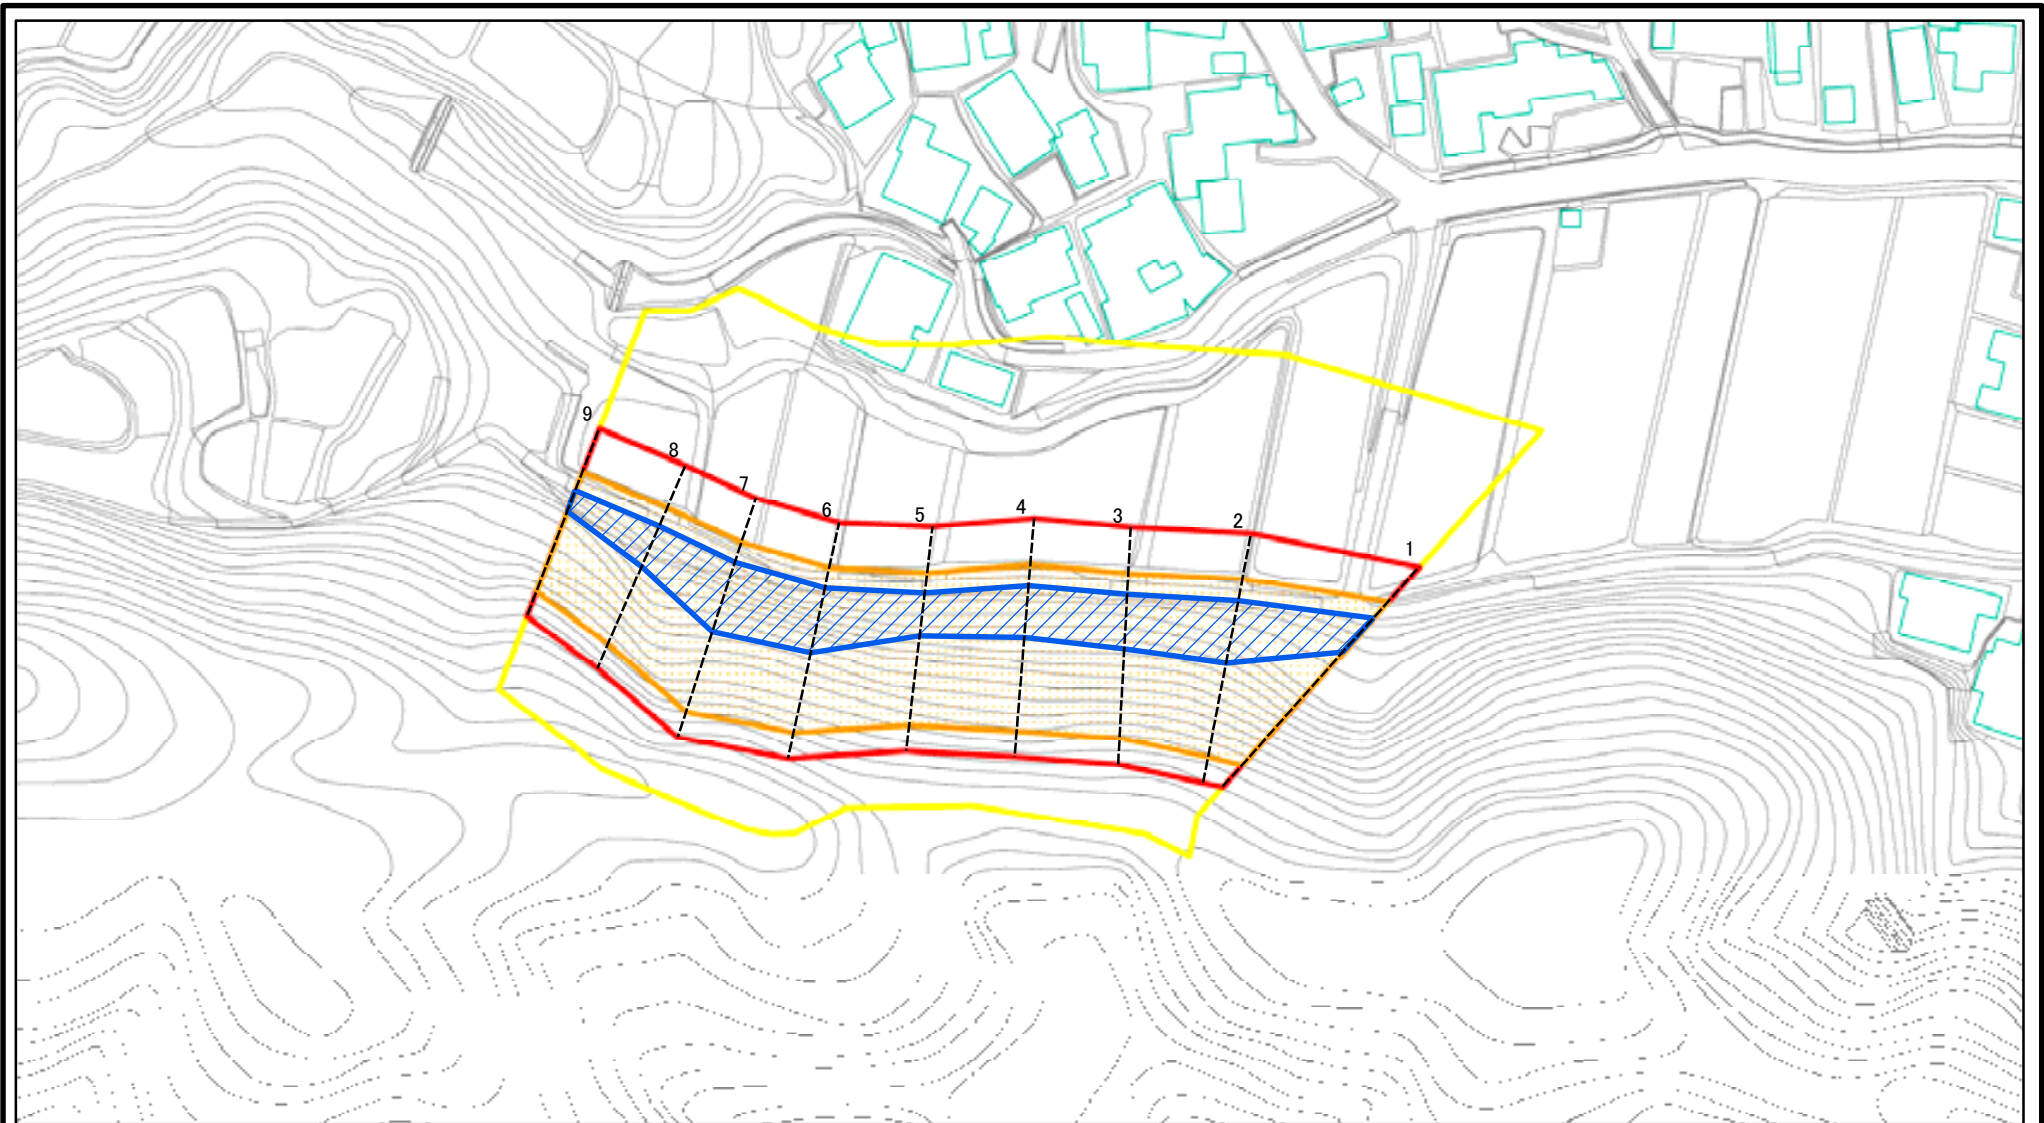
図中の数字は横断測線番号を示す

様式-2-1(急) 土砂災害警戒区域・土砂災害特別警戒区域 区域図(その2)	土砂災害防止法施行令第二条の基準に該当する区域		N 縮尺 1:1,500	自然現象の種類	急傾斜地の崩壊	箇所番号	1758
	土砂災害防止法施行令第三条の基準に該当する区域			告示番号		箇所名	柿谷(10)
	土砂等の(移動)高さが1m以下の場合、土砂等の移動による力が100kN/mを超える区域			告示年月日		所在地	富山県水見市柿谷
	土砂等の堆積の高さが3mを超える区域						
それ以外の区域

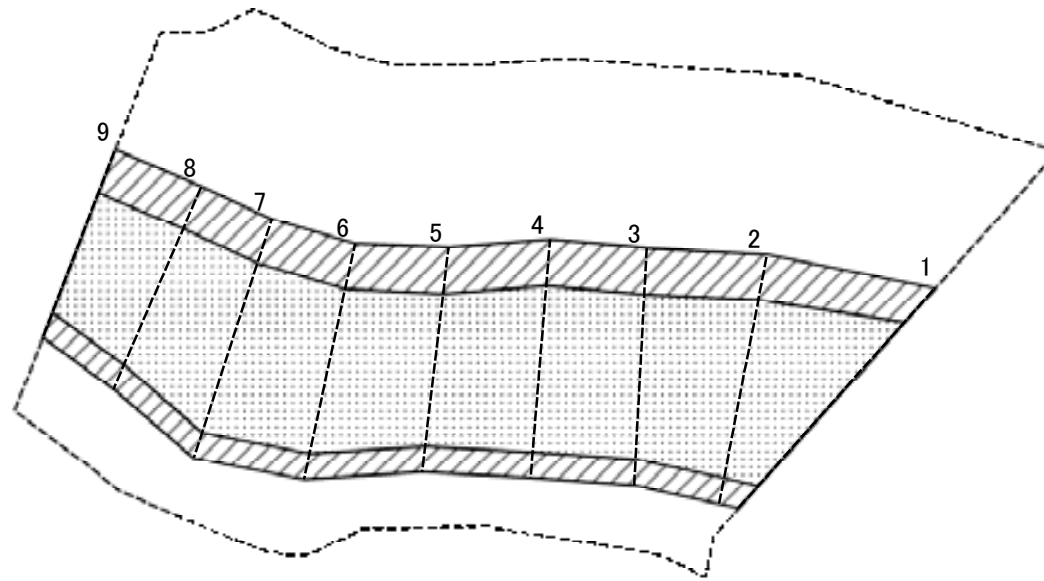
図中の数字は横断測線番号を示す

様式-2-2(急) 土砂災害特別警戒区域の区域区分図 (急傾斜地の崩壊に伴う土石等の移動により建築物の地上部に作用すると想定される力)	土砂災害防止法施行令第二条の基準に該当する区域		N 縮尺 1:1,500	自然現象の種類	急傾斜地の崩壊	箇所番号	1758
	土砂災害防止法施行令第三条の基準に該当する区域			告示番号		箇所名	柿谷(10)
	それ以外の区域			告示年月日		所在地	富山県氷見市柿谷

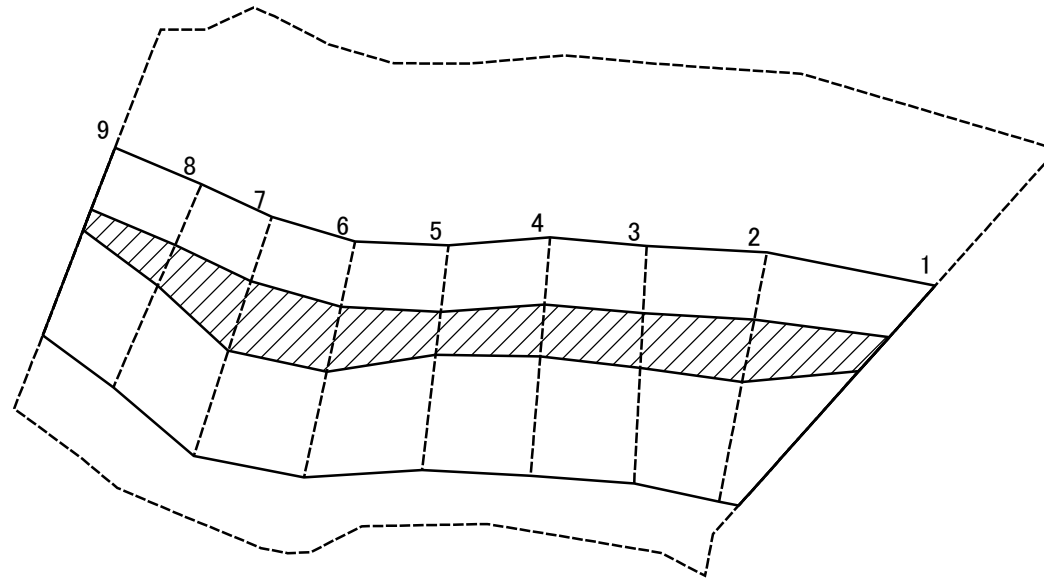
図中の数字は横断測線番号を示す

様式-2-3(急)
土砂災害特別警戒区域の区域区分図
(急傾斜地の崩壊に伴う土石等の堆積により
建築物の地上部に作用すると想定される力)

土砂災害防止法施行令第二条の基準に該当する区域	
土砂災害防止法施行令第三条の基準に該当する区域	
それ以外の区域
