土砂災害警戒区域等の指定の公示に係る図書（その1）

土砂災害警戒区域・土砂災害特別警戒区域

熊無(10)

富山県氷見市熊無

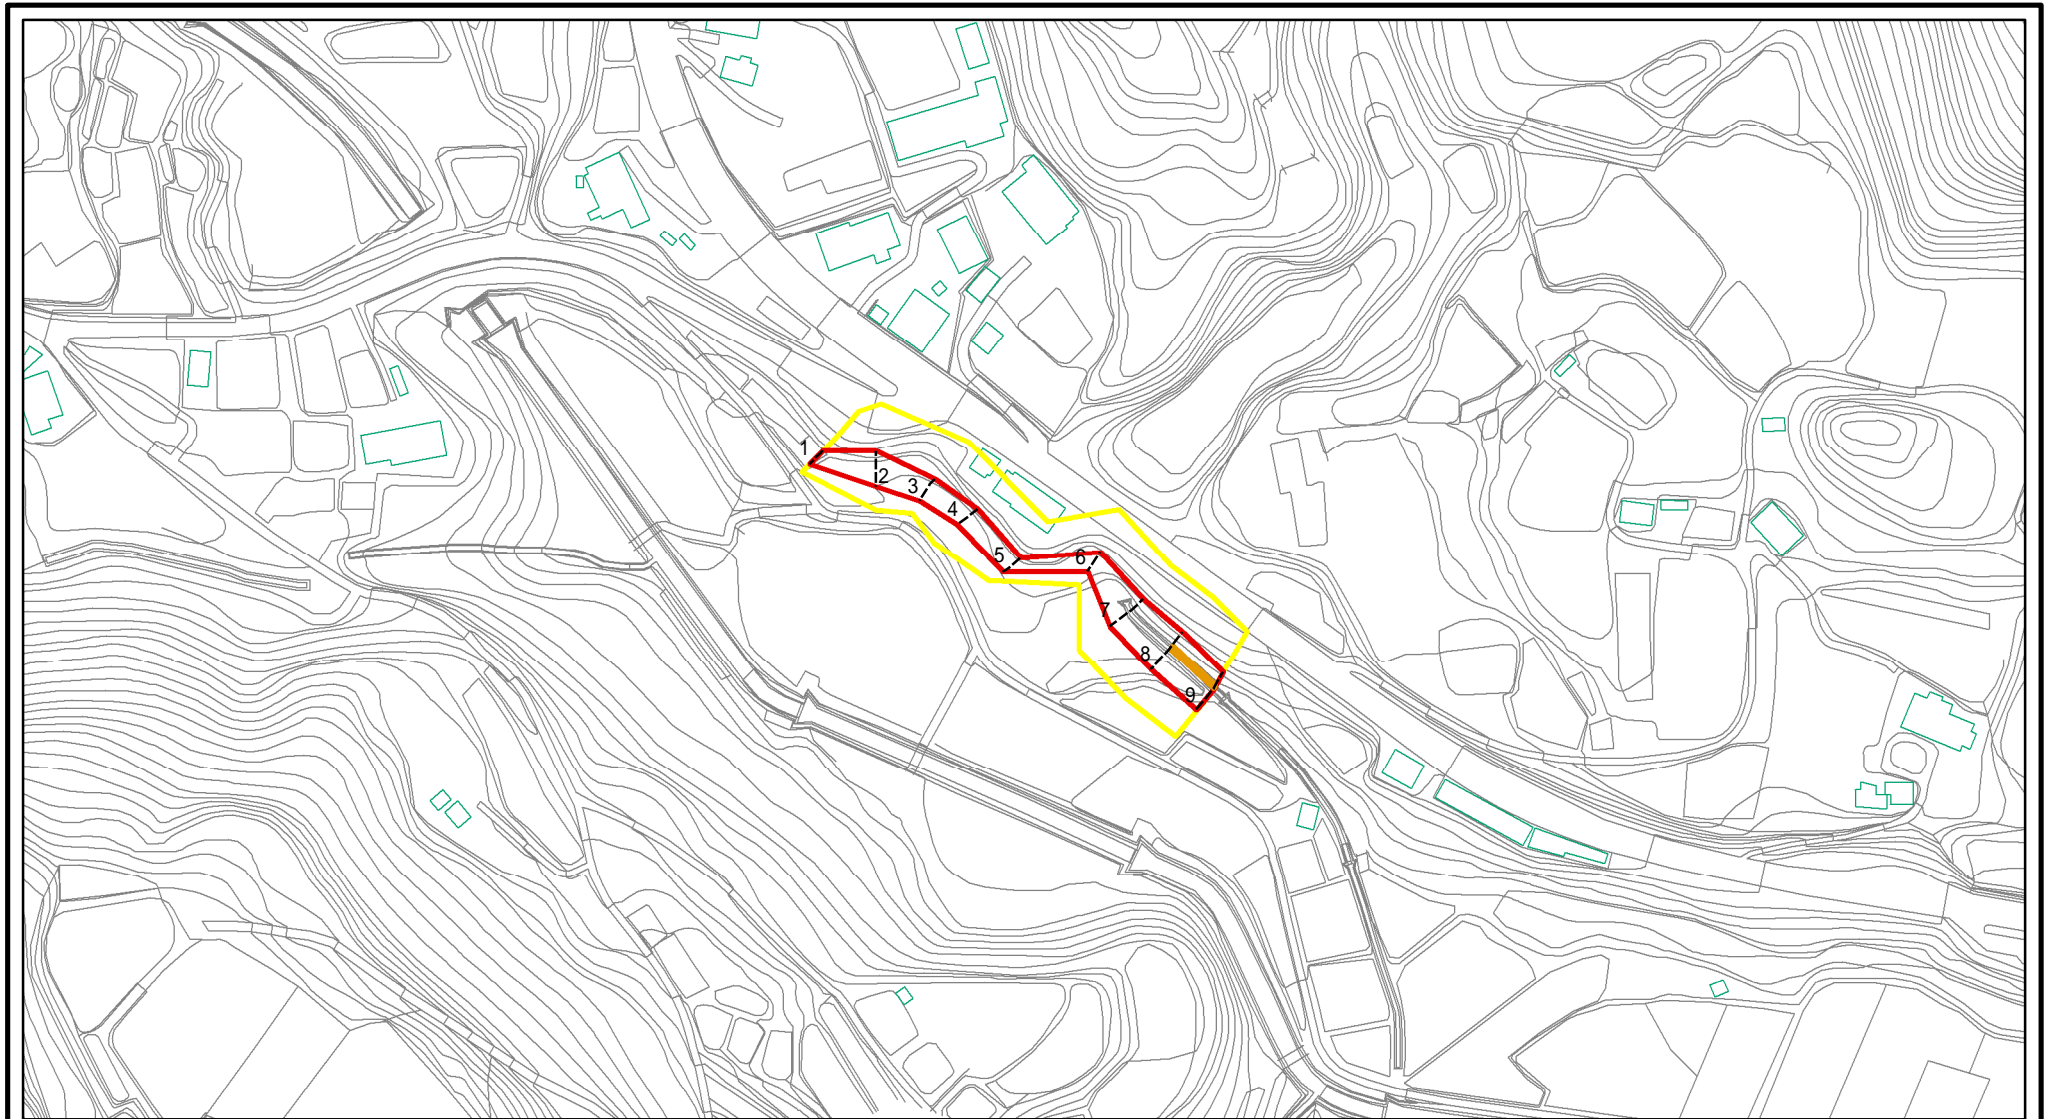
図中の数字は横断測線番号を示す

様式 - 2 (急)
土砂災害警戒区域・土砂災害特別警戒区域
区域図(その1)

土砂災害防止法施行令第二条の基準に該当する区域	
土砂災害防止法施行令第三条の基準に該当する区域	
それ以外の区域

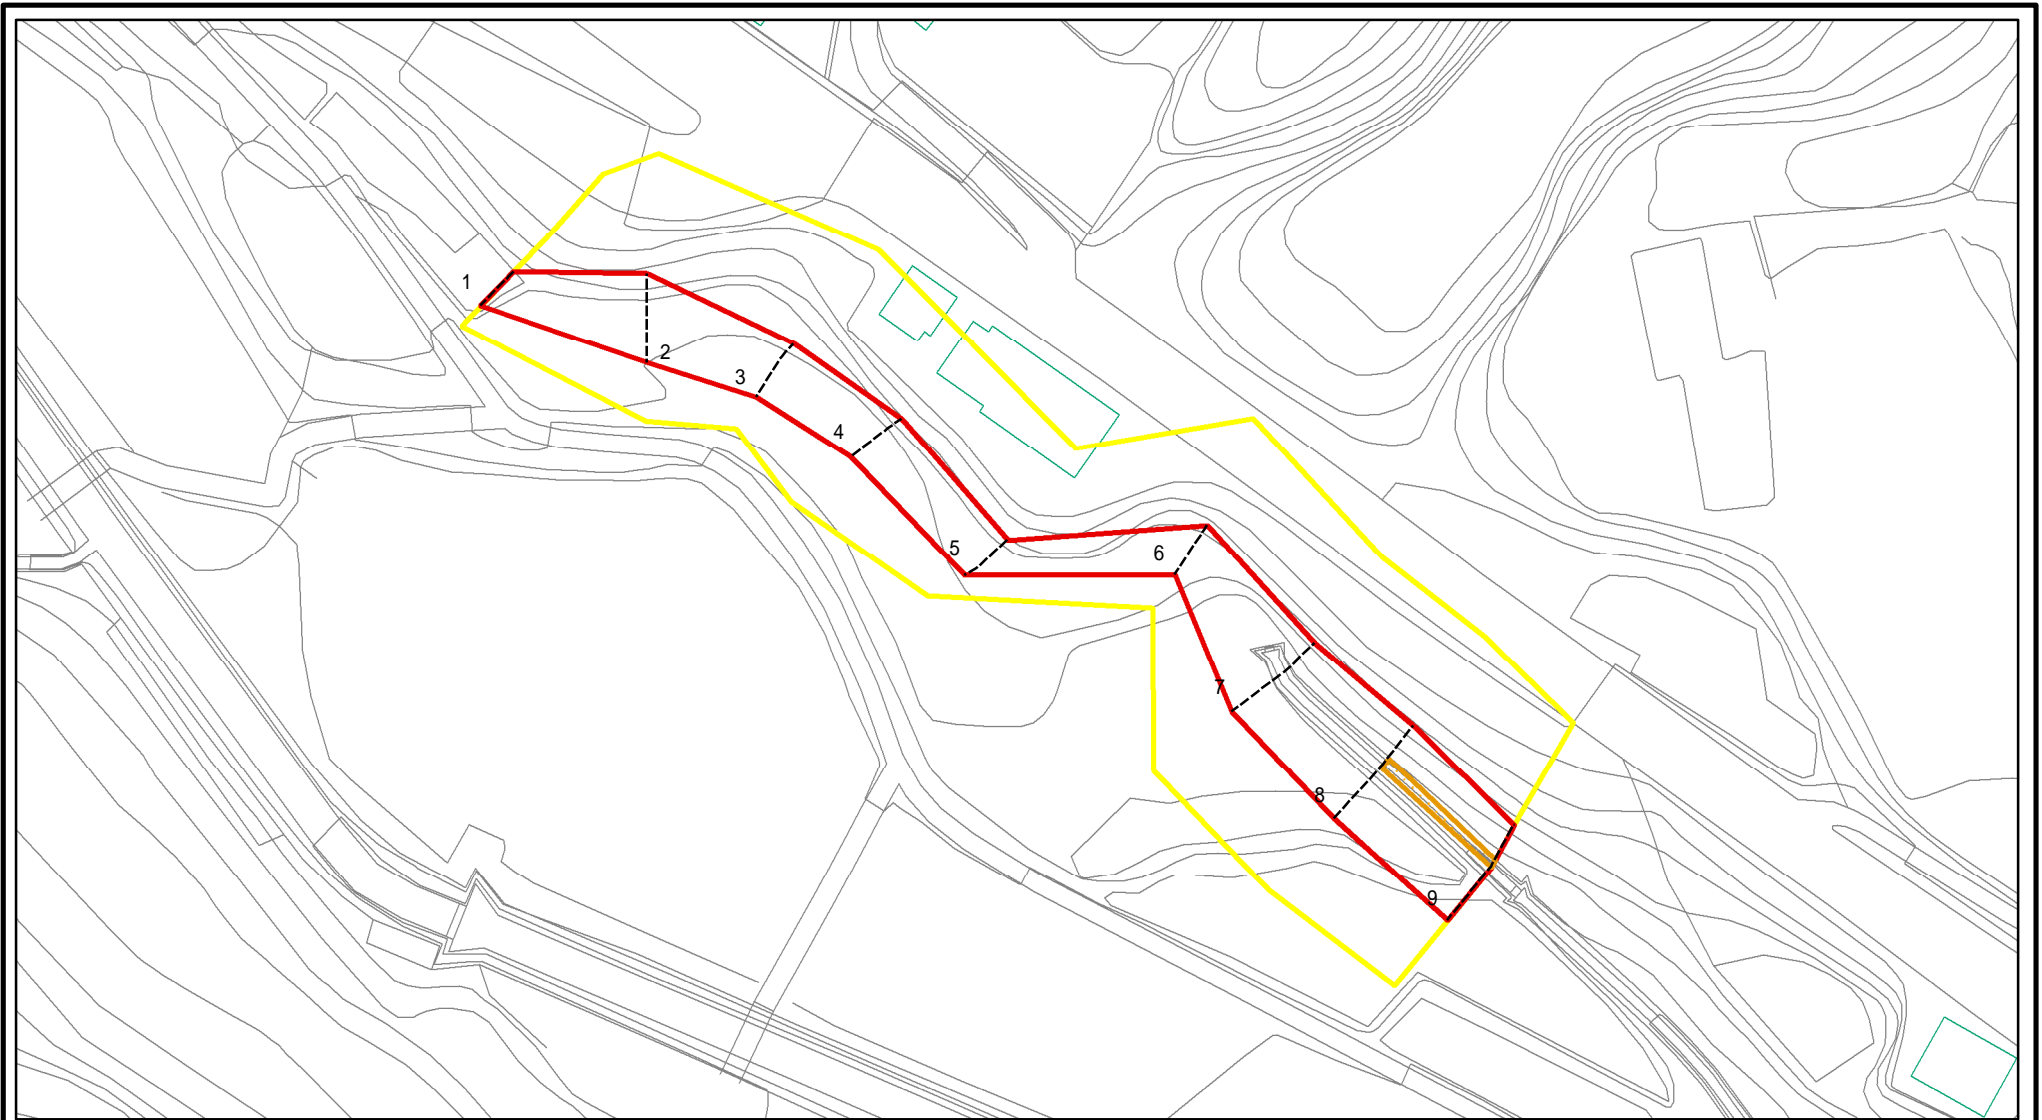
図中の数字は横断測線番号を示す

様式 - 2 - 1 (急) 土砂災害警戒区域・土砂災害特別警戒区域 区域図(その2)	土砂災害防止法施行令第二条の基準に該当する区域		N 縮尺 1:1,000	自然現象の種類	急傾斜地の崩壊	箇所番号	1864
	土砂災害防止法施行令第三条の基準に該当する区域			告示番号		箇所名	熊無(10)
	それ以外の区域			告示年月日		所在地	富山県氷見市熊無

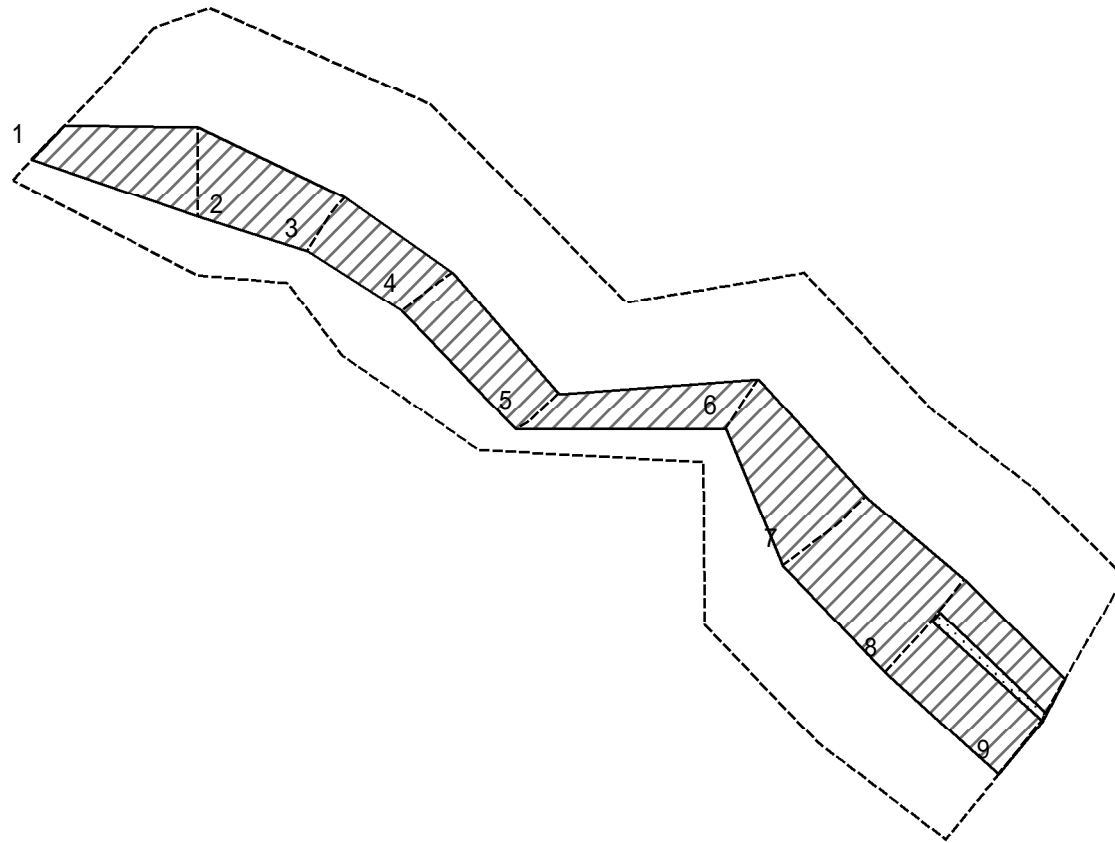
図中の数字は横断測線番号を示す

様式 - 2 - 2 (急)
 土砂災害特別警戒区域の区域区分図
 (急傾斜地の崩壊に伴う土石等の移動により
 建築物の地上部に作用すると想定される力)

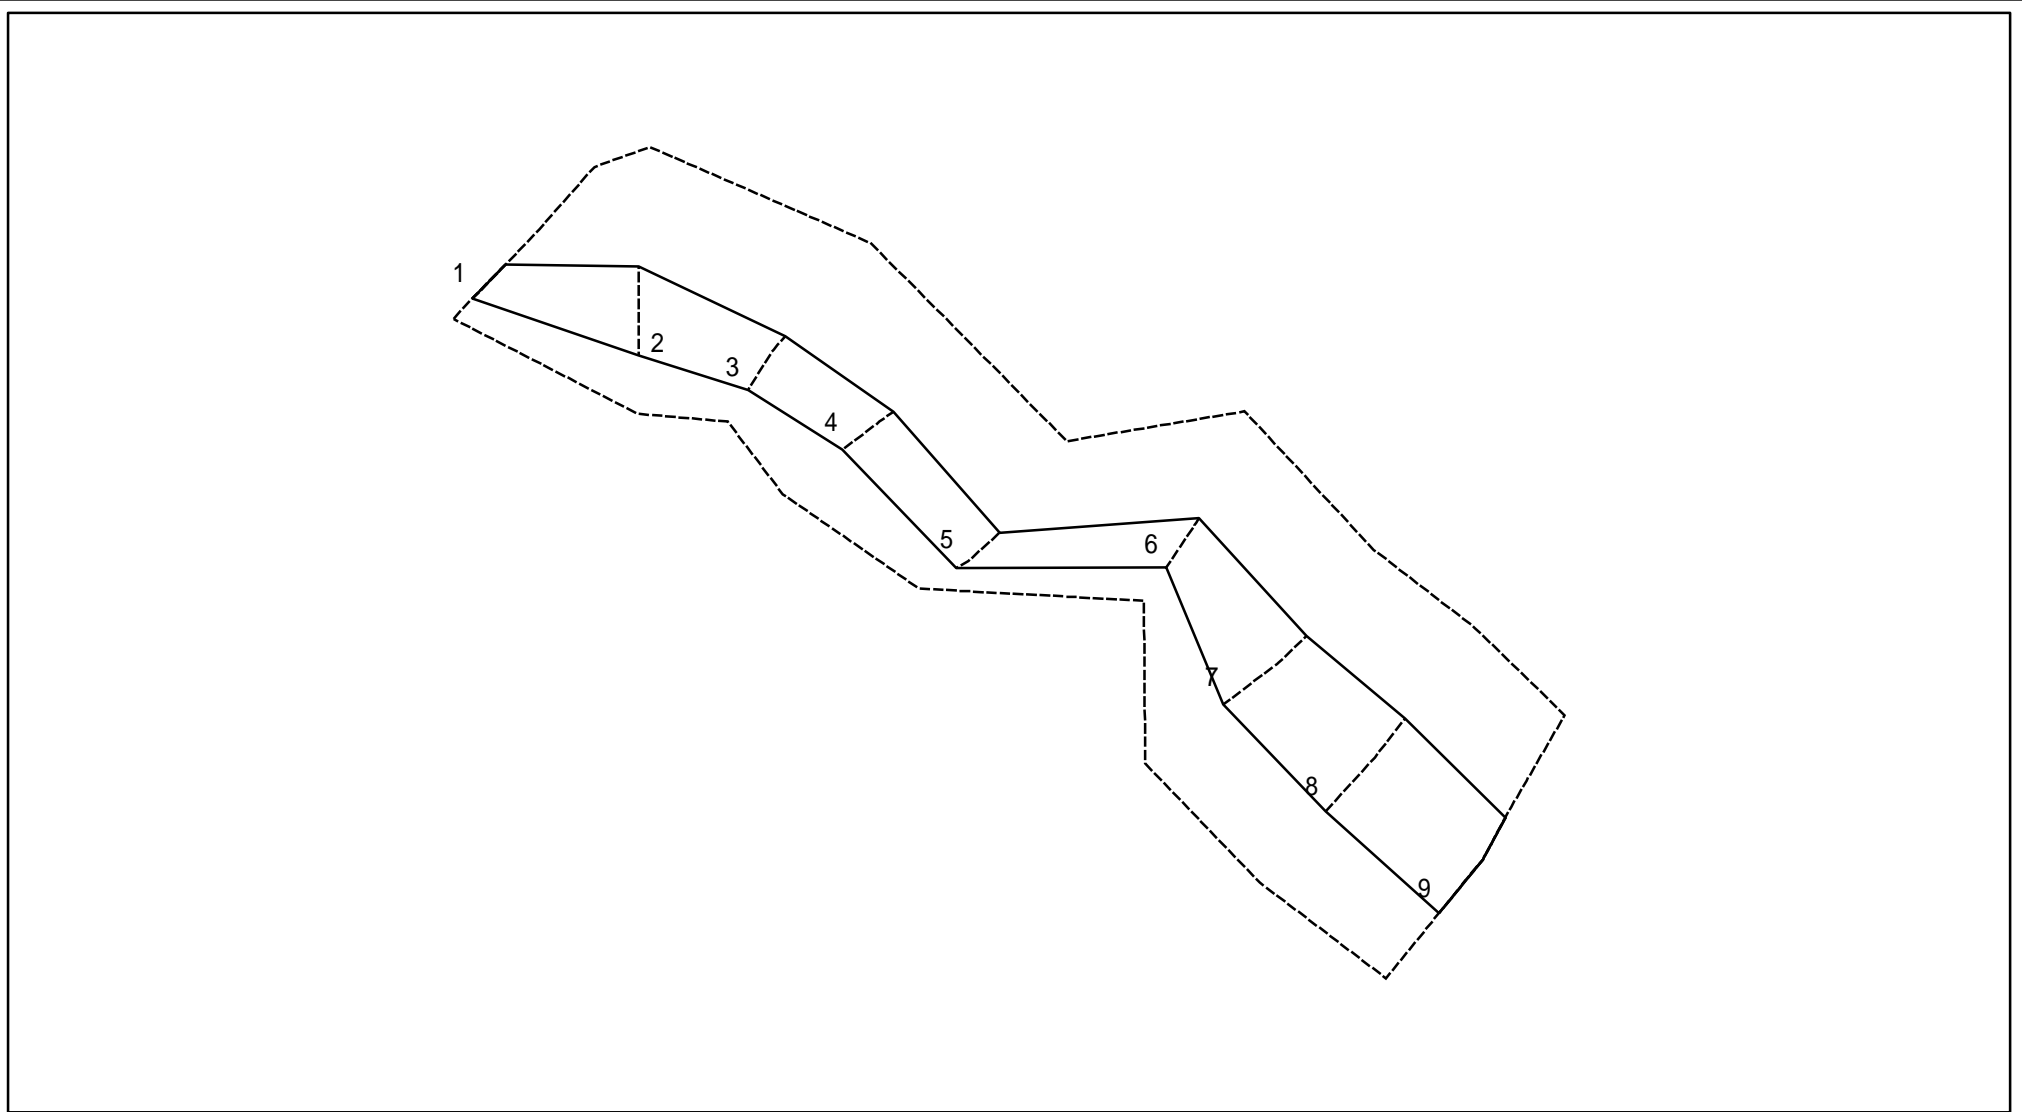
図中の数字は横断測線番号を示す

様式 - 2 - 3 (急)
 土砂災害特別警戒区域の区域区分図
 (急傾斜地の崩壊に伴う土石等の堆積により
 建築物の地上部に作用すると想定される力)
