# 土砂災害警戒区域等の指定の公示に係る図書(その1)

様式-1(急) 土砂災害警戒区域・土砂災害特別警戒区域 位置図	自然現象の種類	急傾斜地の崩壊
	箇所番号	1944
	箇所名	葛葉(4)
	所在地	富山県氷見市葛葉

自然現象の種類	急傾斜地の崩壊	箇所番号	1944
告示番号		箇所名	葛葉(4)
告示年月日		所在地	富山県氷見市葛葉

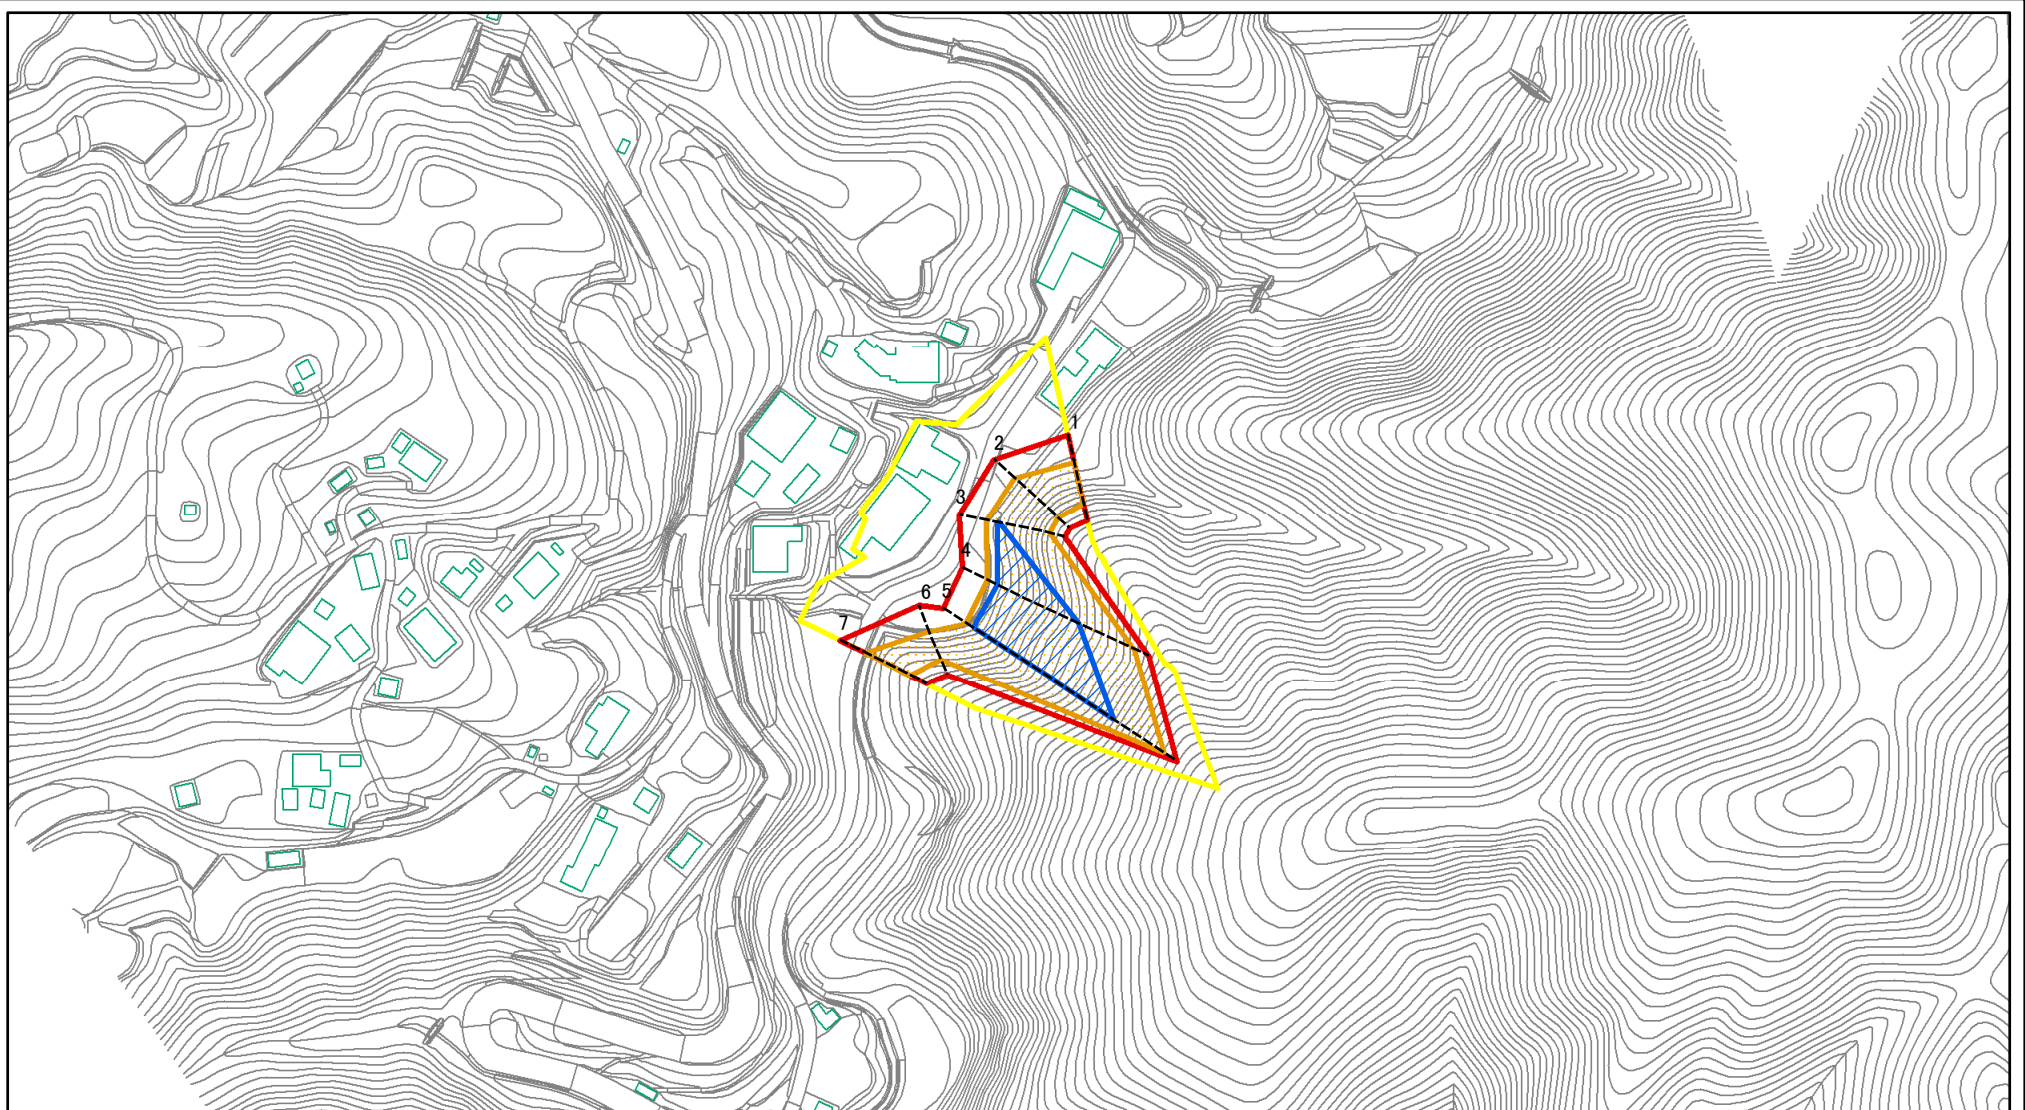
様式-2(急)  
土砂災害警戒区域・土砂災害特別警戒区域  
区域図(その1)

図中の数字は横断測線番号を示す

土砂災害防止法施行令第二条の基準に該当する区域	
土砂災害防止法施行令第三条の基準に該当する区域	
それ以外の区域

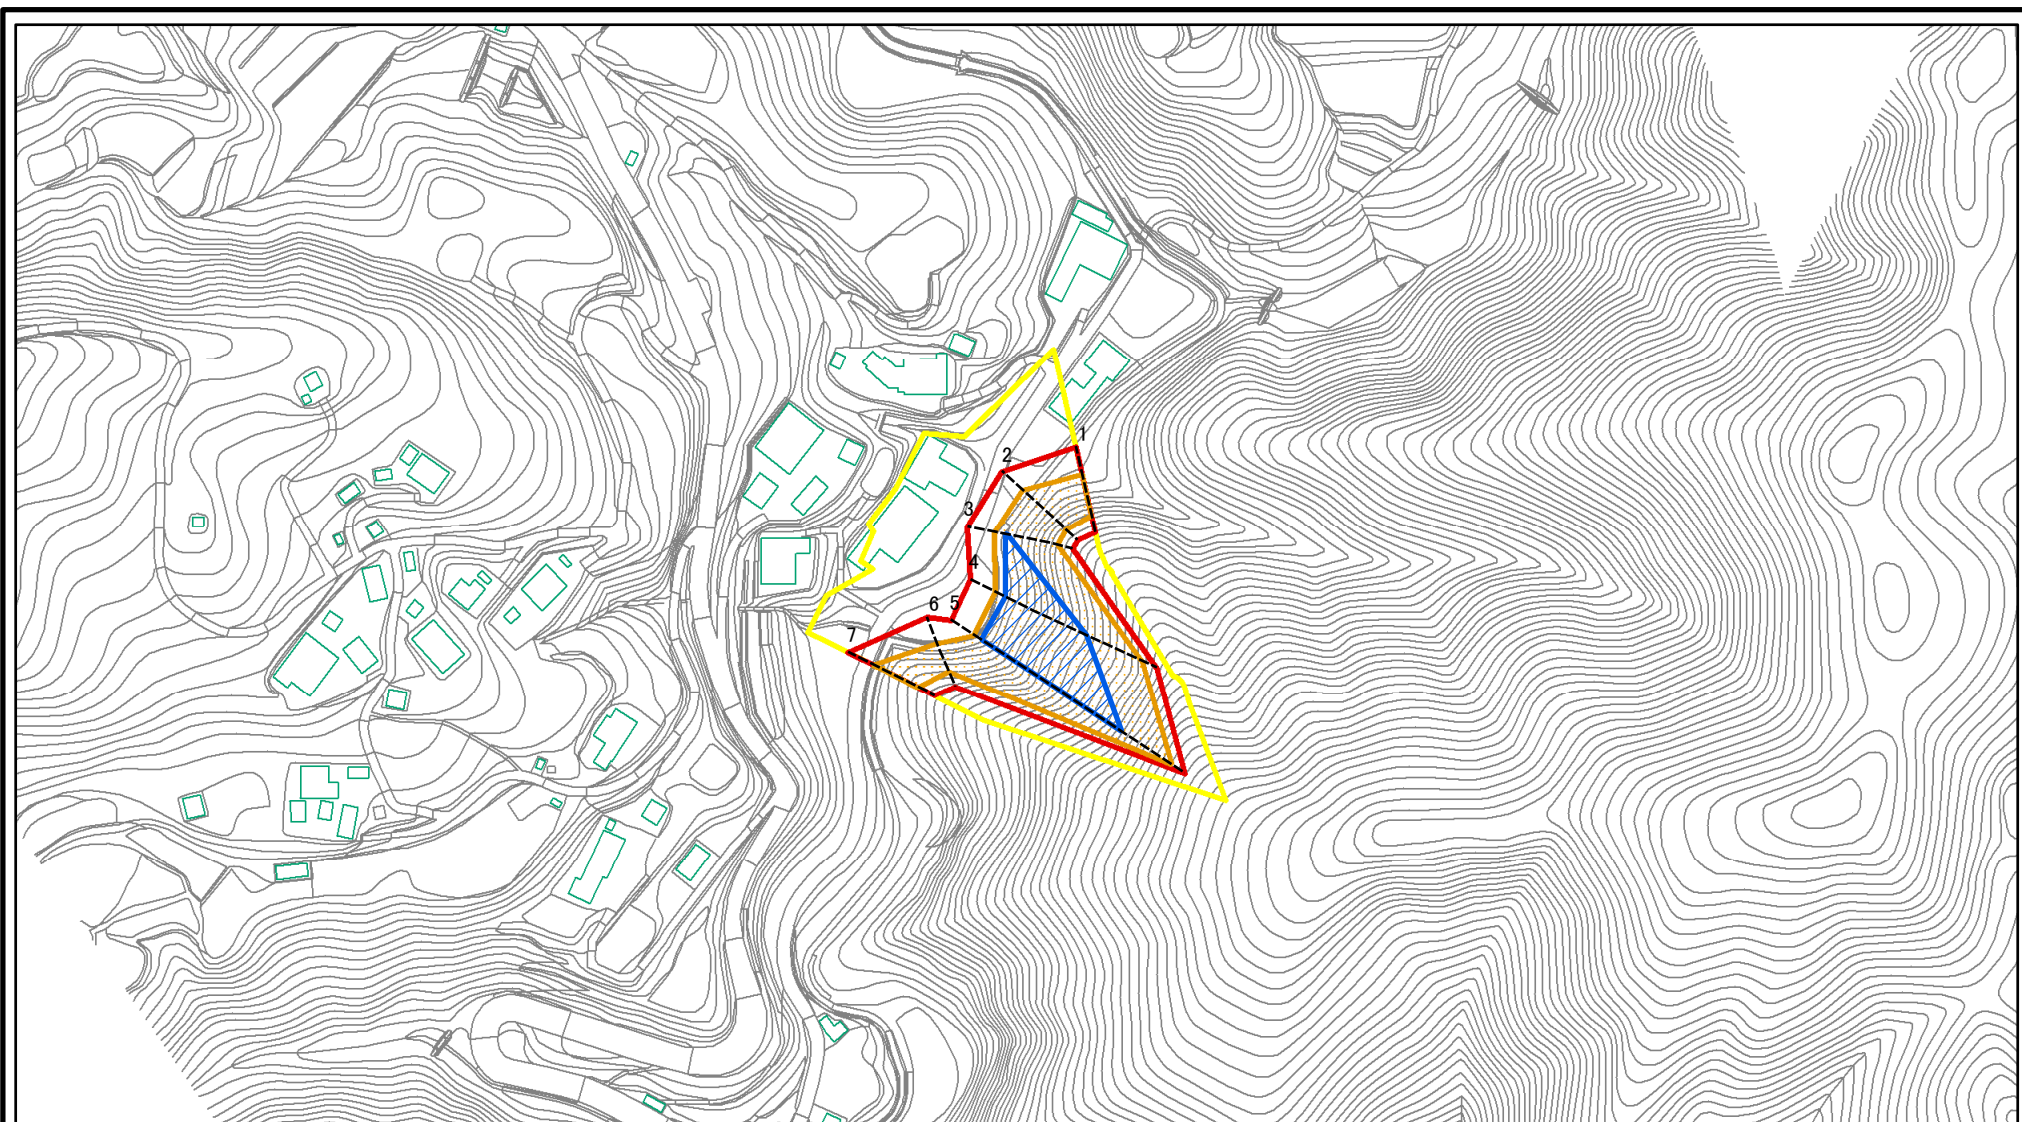
図中の数字は横断測線番号を示す

様式-2-1(急) 土砂災害警戒区域・土砂災害特別警戒区域 区域図(その2)	土砂災害防止法施行令第二条の基準に該当する区域		N 縮尺 1:2,500	自然現象の種類	急傾斜地の崩壊	箇所番号	1944
	土砂災害防止法施行令第三条の基準に該当する区域			告示番号		箇所名	葛葉(4)
	土砂等の(移動)高さが1m以下の場合、土砂等の移動による力が100kN/mを超える区域			告示年月日		所在地	富山県氷見市葛葉
	土砂等の堆積の高さが3mを超える区域						
	それ以外の区域

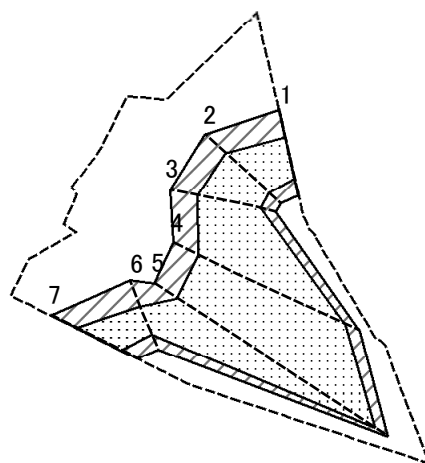
図中の数字は横断測線番号を示す

様式-2-2(急)  
土砂災害特別警戒区域の区域区分図  
(急傾斜地の崩壊に伴う土石等の移動により  
建築物の地上部に作用すると想定される力)

土砂災害防止法施行令第二条の基準に該当する区域	
土砂災害防止法施行令第三条の基準に該当する区域	
それ以外の区域

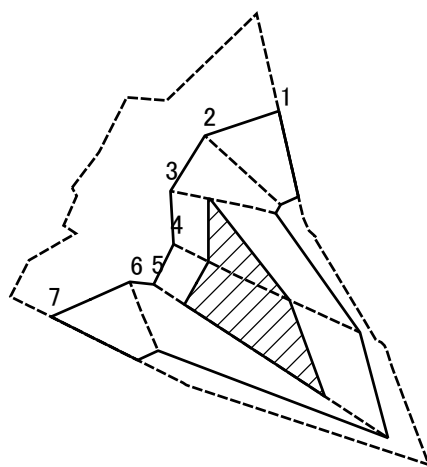
図中の数字は横断測線番号を示す

様式-2-3(急)  
土砂災害特別警戒区域の区域区分図  
(急傾斜地の崩壊に伴う土石等の堆積により  
建築物の地上部に作用すると想定される力)

土砂災害防止法施行令第二条の基準に該当する区域	
土砂災害防止法施行令第三条の基準に該当する区域	
それ以外の区域
