土砂災害警戒区域等の指定の公示に係る図書（その1）

様式 - 1 (急)
土砂災害警戒区域・土砂災害特別警戒区域
位置図

自然現象の種類	急傾斜地の崩壊
箇所番号	2245
箇所名	重安(3)
所在地	富山県南砺市太美

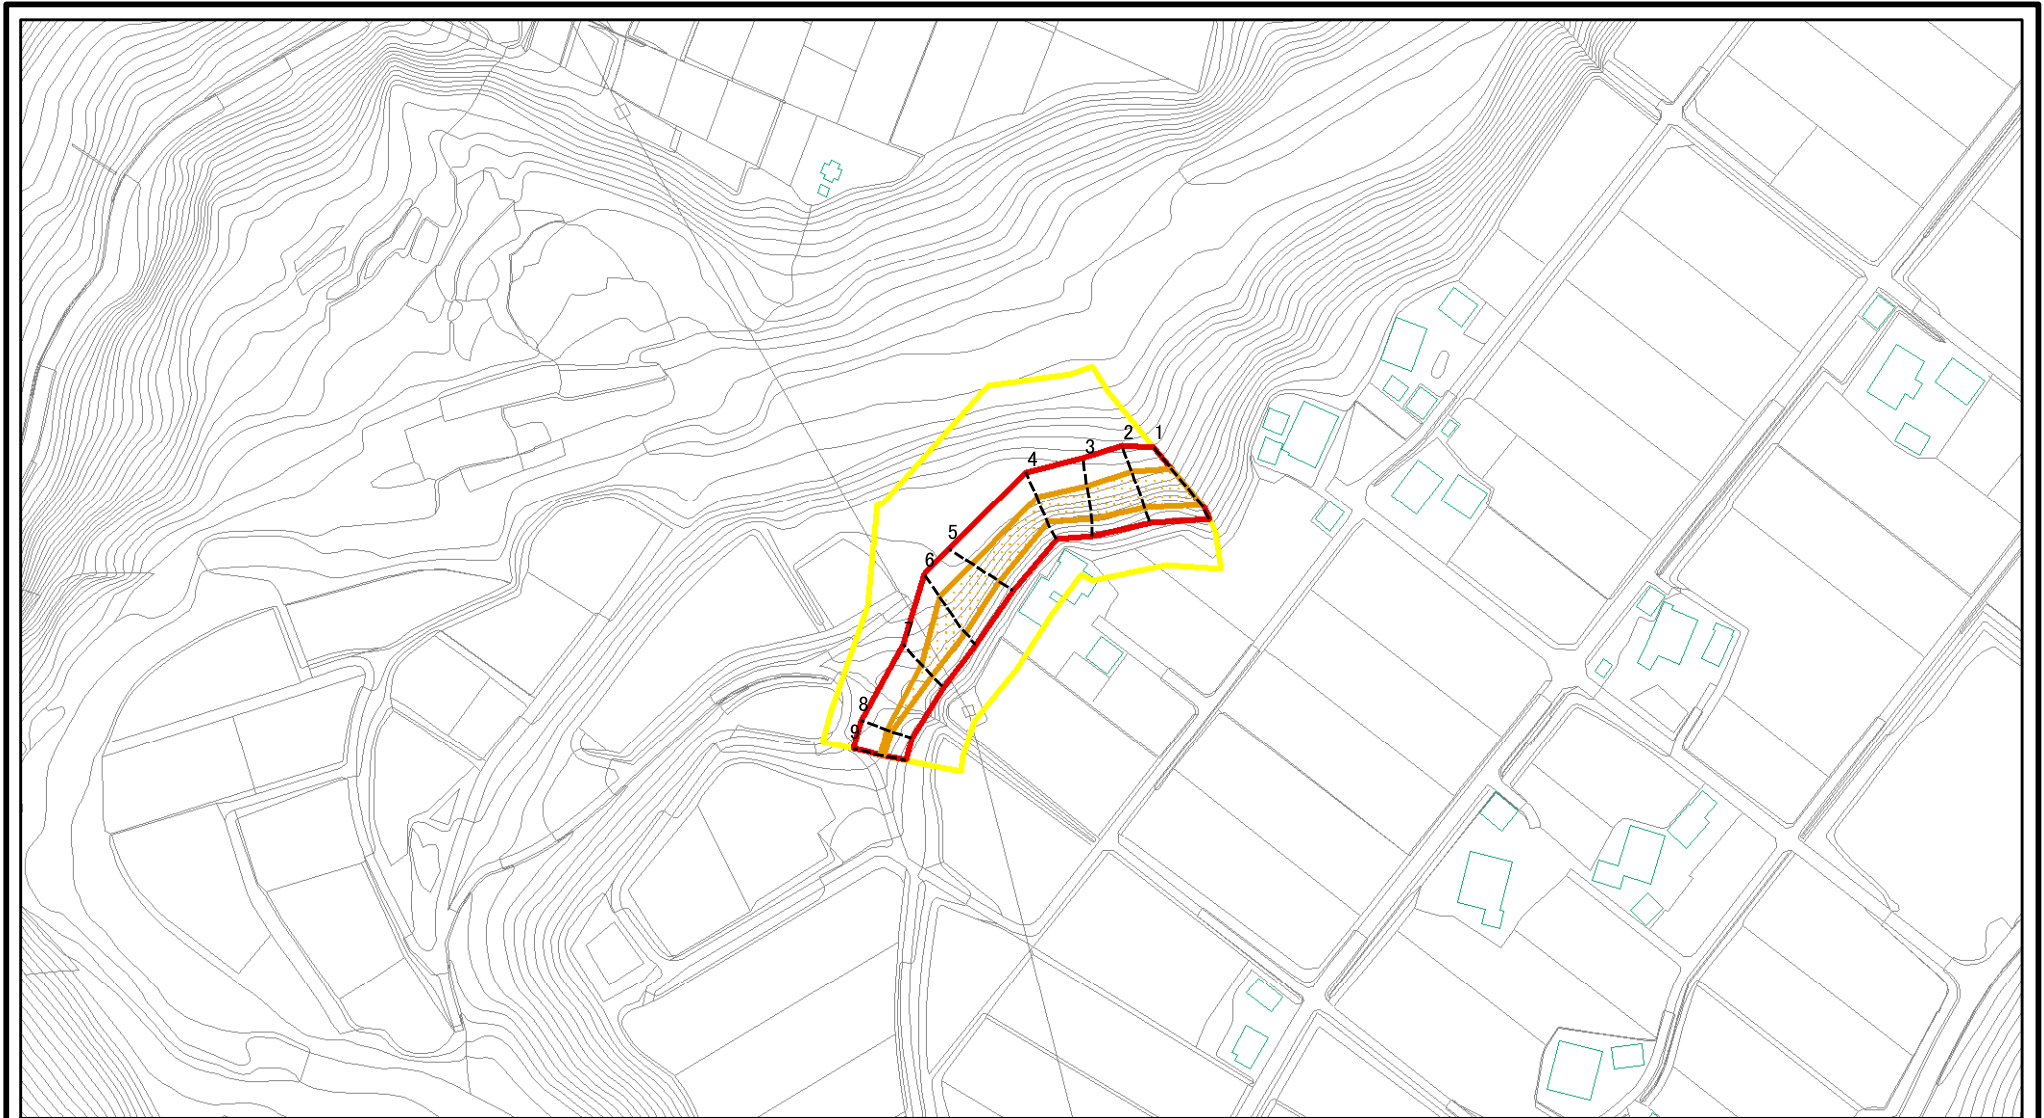
様式-2(急)

図中の数字は横断測線番号を示す

土砂災害警戒区域・土砂災害特別警戒区域

区域図(その1)

土砂災害防止法施行令第二条の基準に該当する区域

土砂災害防止法
施行令第三条の
基準に該当する
区域

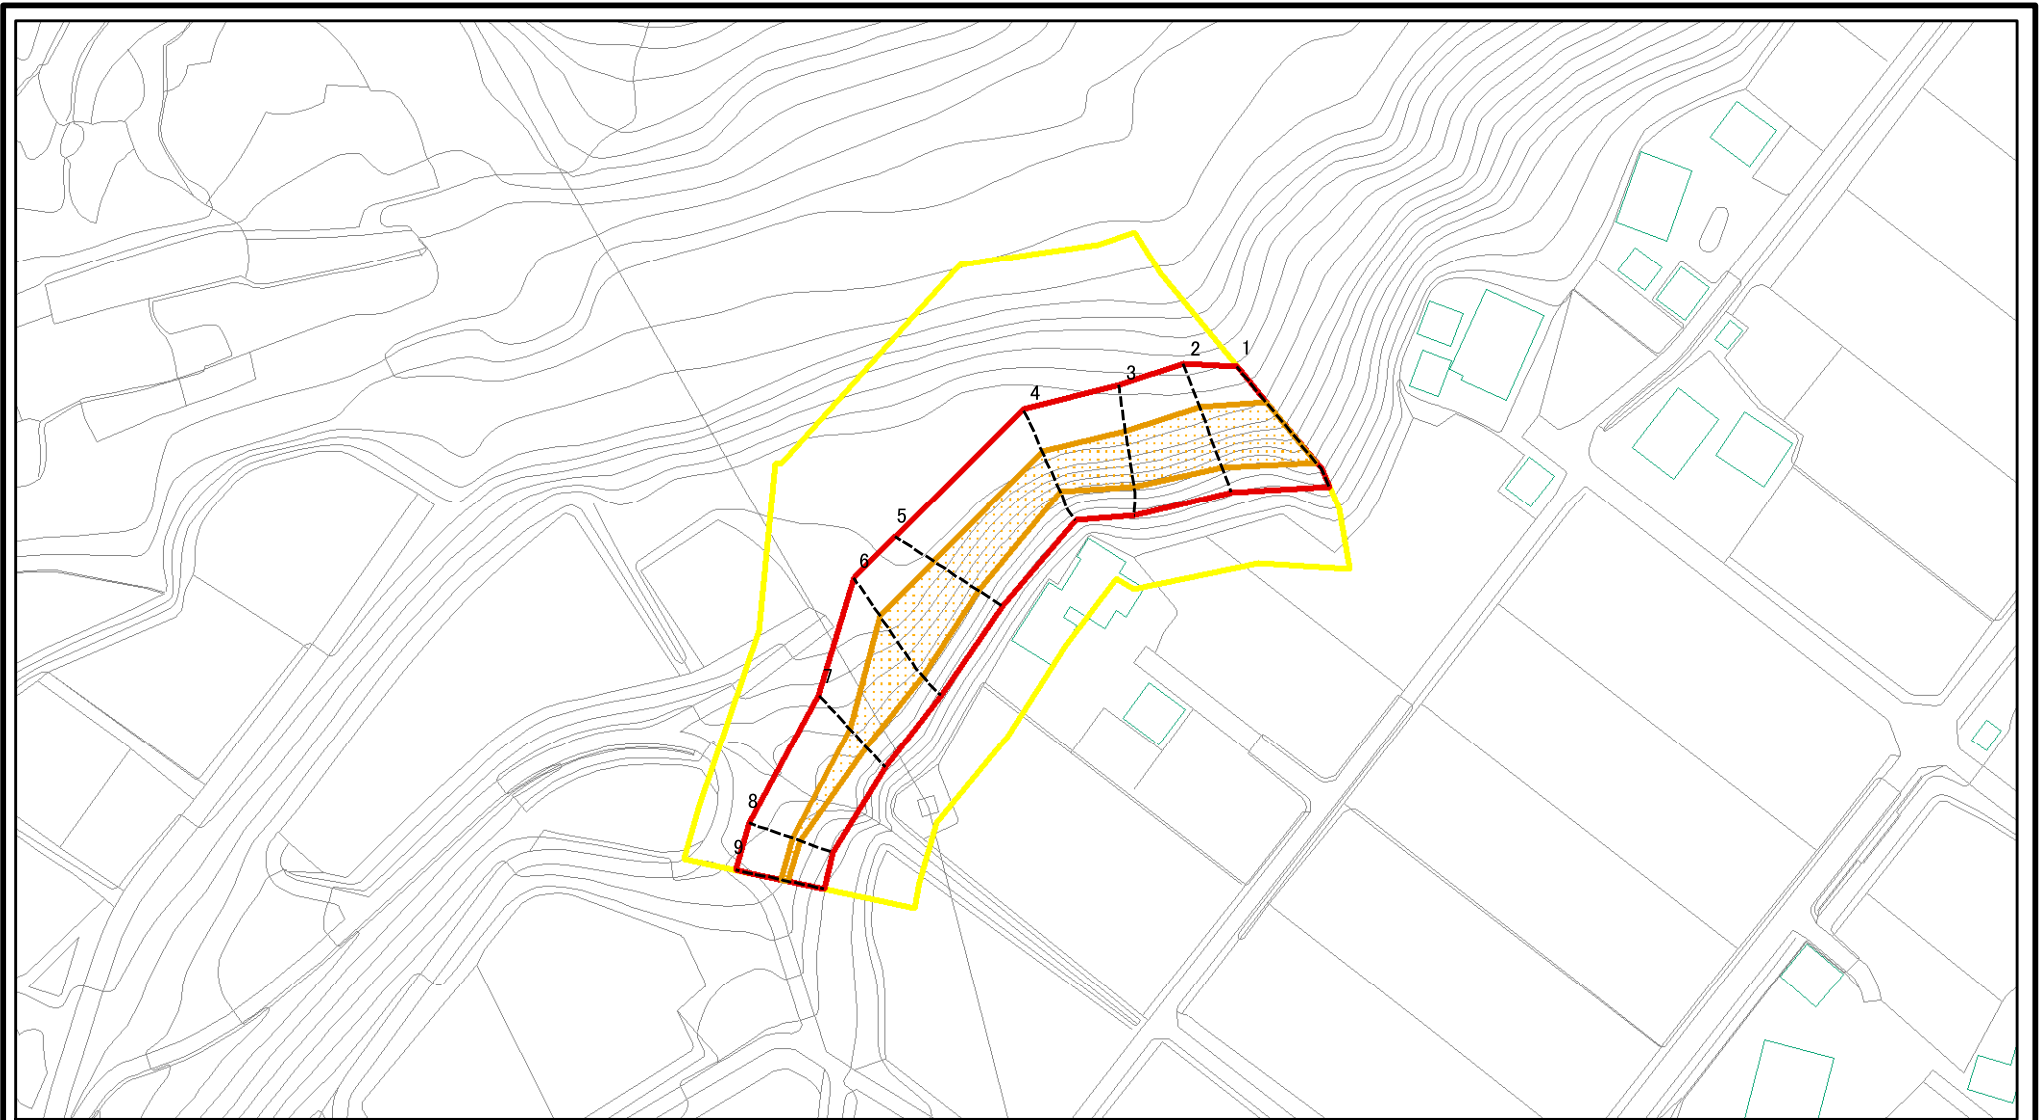
図中の数字は横断測線番号を示す

様式-2-1(急) 土砂災害警戒区域・土砂災害特別警戒区域 区域図(その2)	土砂災害防止法施行令第二条の基準に該当する区域		N 縮尺 1:1,500	自然現象の種類	急傾斜地の崩壊	箇所番号	2245
	土砂災害防止法施行令第三条の基準に該当する区域			告示番号		箇所名	重安(3)
	それ以外の区域			告示年月日		所在地	富山県南砺市太美

横断測線の区間	土石等の移動により建築物の地上部に作用すると想定される力				土石等の堆積により建築物の地上部に作用すると想定される力			
	土石等の(移動)高さが1m以下の場合、土石等の移動による力が100KN/m2を越える区域		それ以外の区域		土石等の堆積の高さが3mを超える区域		それ以外の区域	
			力の大きさのうち最大のもの (KN/m2)	土砂等の高さ (m)			力の大きさのうち最大のもの (KN/m2)	土砂等の高さ (m)
1 ~ 2	142.5	1.0	100.0	1.0	-	-	15.49	2.9
2 ~ 3	141.9	1.0	100.0	1.0	-	-	15.91	3.0
3 ~ 4	137.6	1.0	100.0	1.0	-	-	16.05	3.0
4 ~ 5	135.8	1.0	100.0	1.0	-	-	16.05	3.0
5 ~ 6	146.2	1.0	100.0	1.0	-	-	14.95	2.8
6 ~ 7	146.2	1.0	100.0	1.0	-	-	14.95	2.8
7 ~ 8	118.8	1.0	100.0	1.0	-	-	12.65	2.4
8 ~ 9	104.7	1.0	100.0	1.0	-	-	10.37	1.9
~								
~								
~								
~								
~								
~								
~								
~								
~								
~								
~								
~								
~								
~								
~								
~								
~								
~								
~								
~

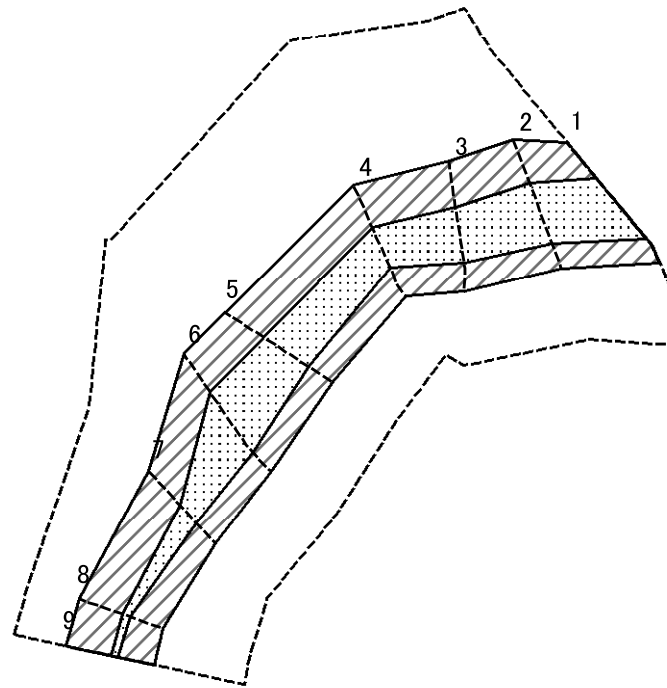
図中の数字は横断測線番号を示す

様式-2-2(急)
土砂災害特別警戒区域の区域区分図
(急傾斜地の崩壊に伴う土石等の移動により
建築物の地上部に作用すると想定される力)

土砂災害防止法施行令第二条の基準に該当する区域	
土砂災害防止法施行令第三条の基準に該当する区域	
それ以外の区域

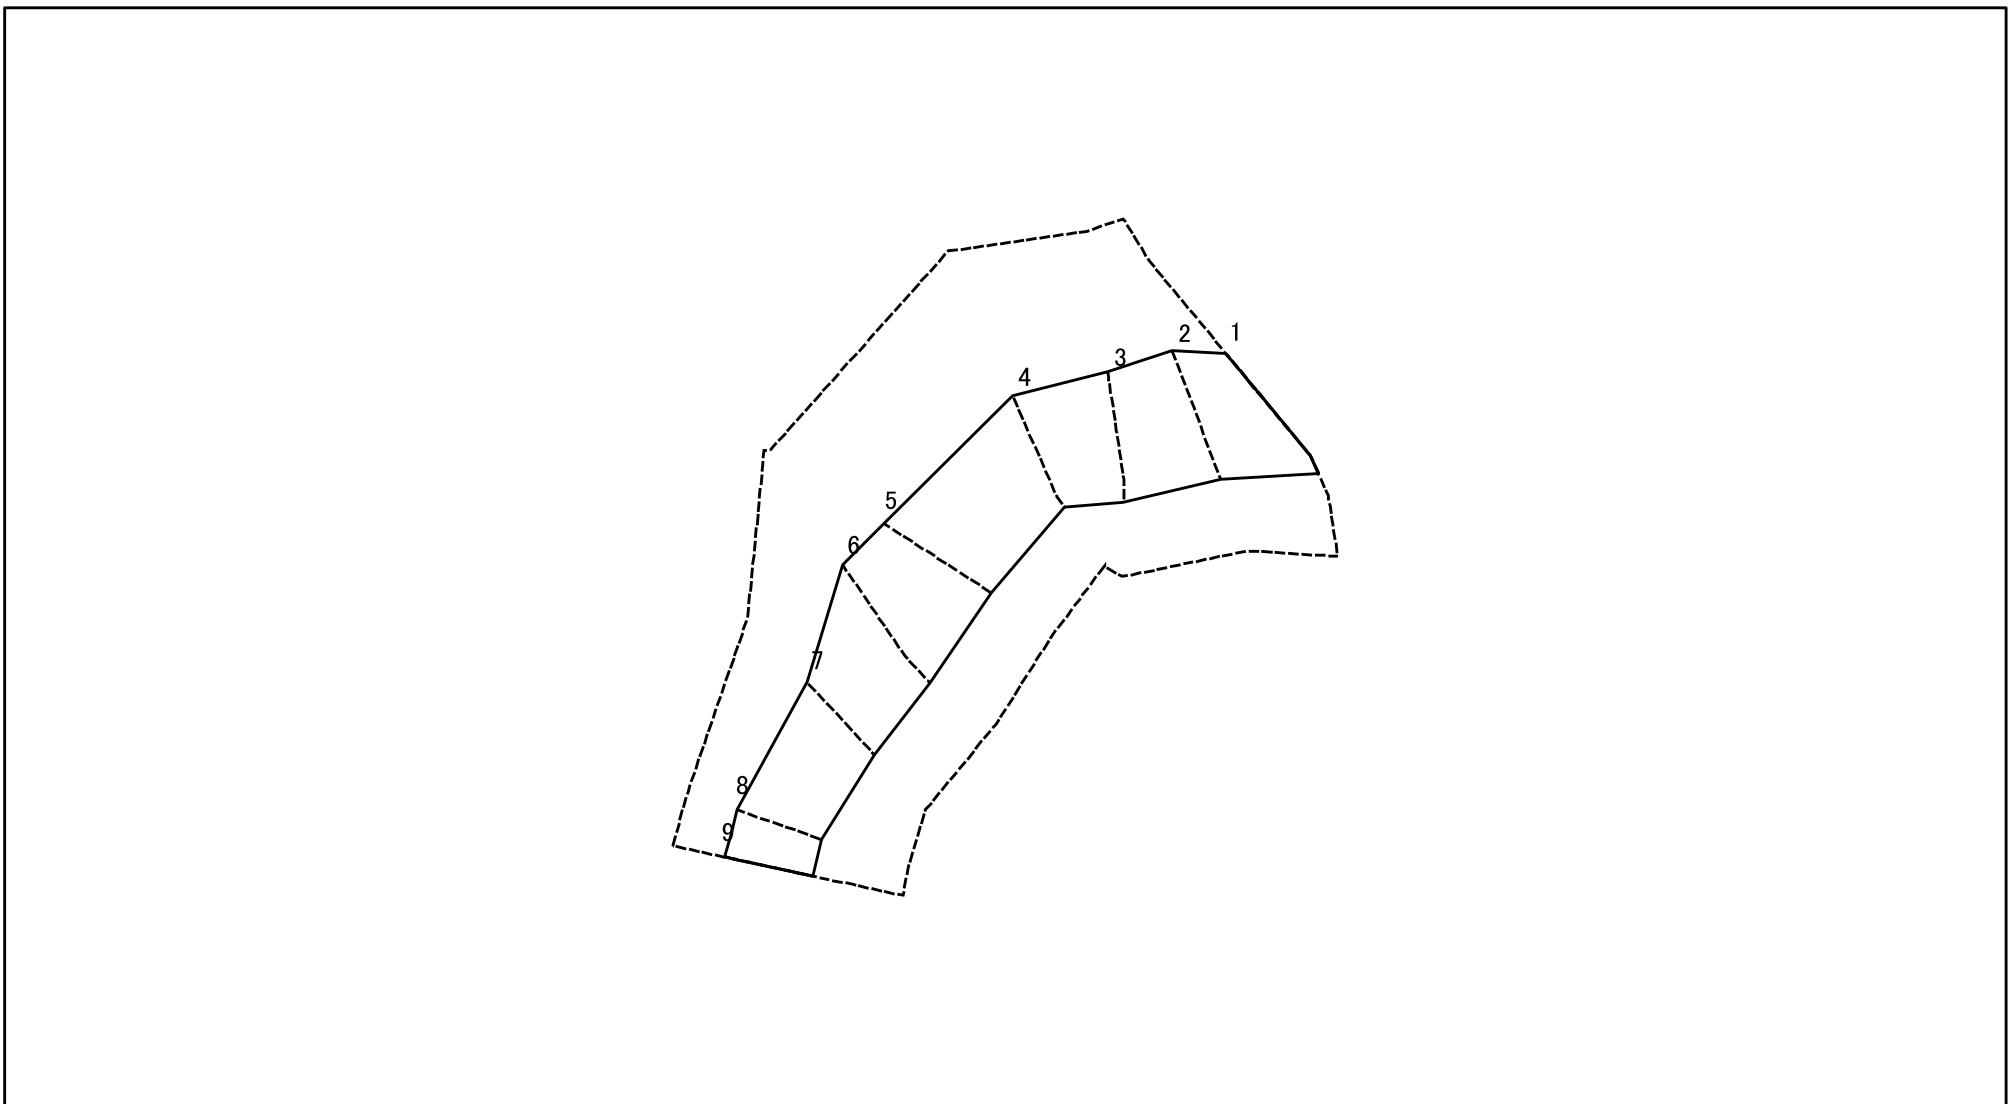
図中の数字は横断測線番号を示す

様式-2-3(急)
土砂災害特別警戒区域の区域区分図
(急傾斜地の崩壊に伴う土石等の堆積により
建築物の地上部に作用すると想定される力)

土砂災害防止法施行令第二条の基準に該当する区域	
土砂災害防止法施行令第三条の基準に該当する区域	
それ以外の区域
