土砂災害警戒区域等の指定の公示に係る図書(その1)

様式-1(急) 土砂災害警戒区域・土砂災害特別警戒区域 位置図	自然現象の種類	急傾斜地の崩壊
	箇所番号	2254
	箇所名	香城寺(2)
	所在地	富山県南砺市香城寺

土砂災害警戒区域・土砂災害特別警戒区域
区域図(その1)

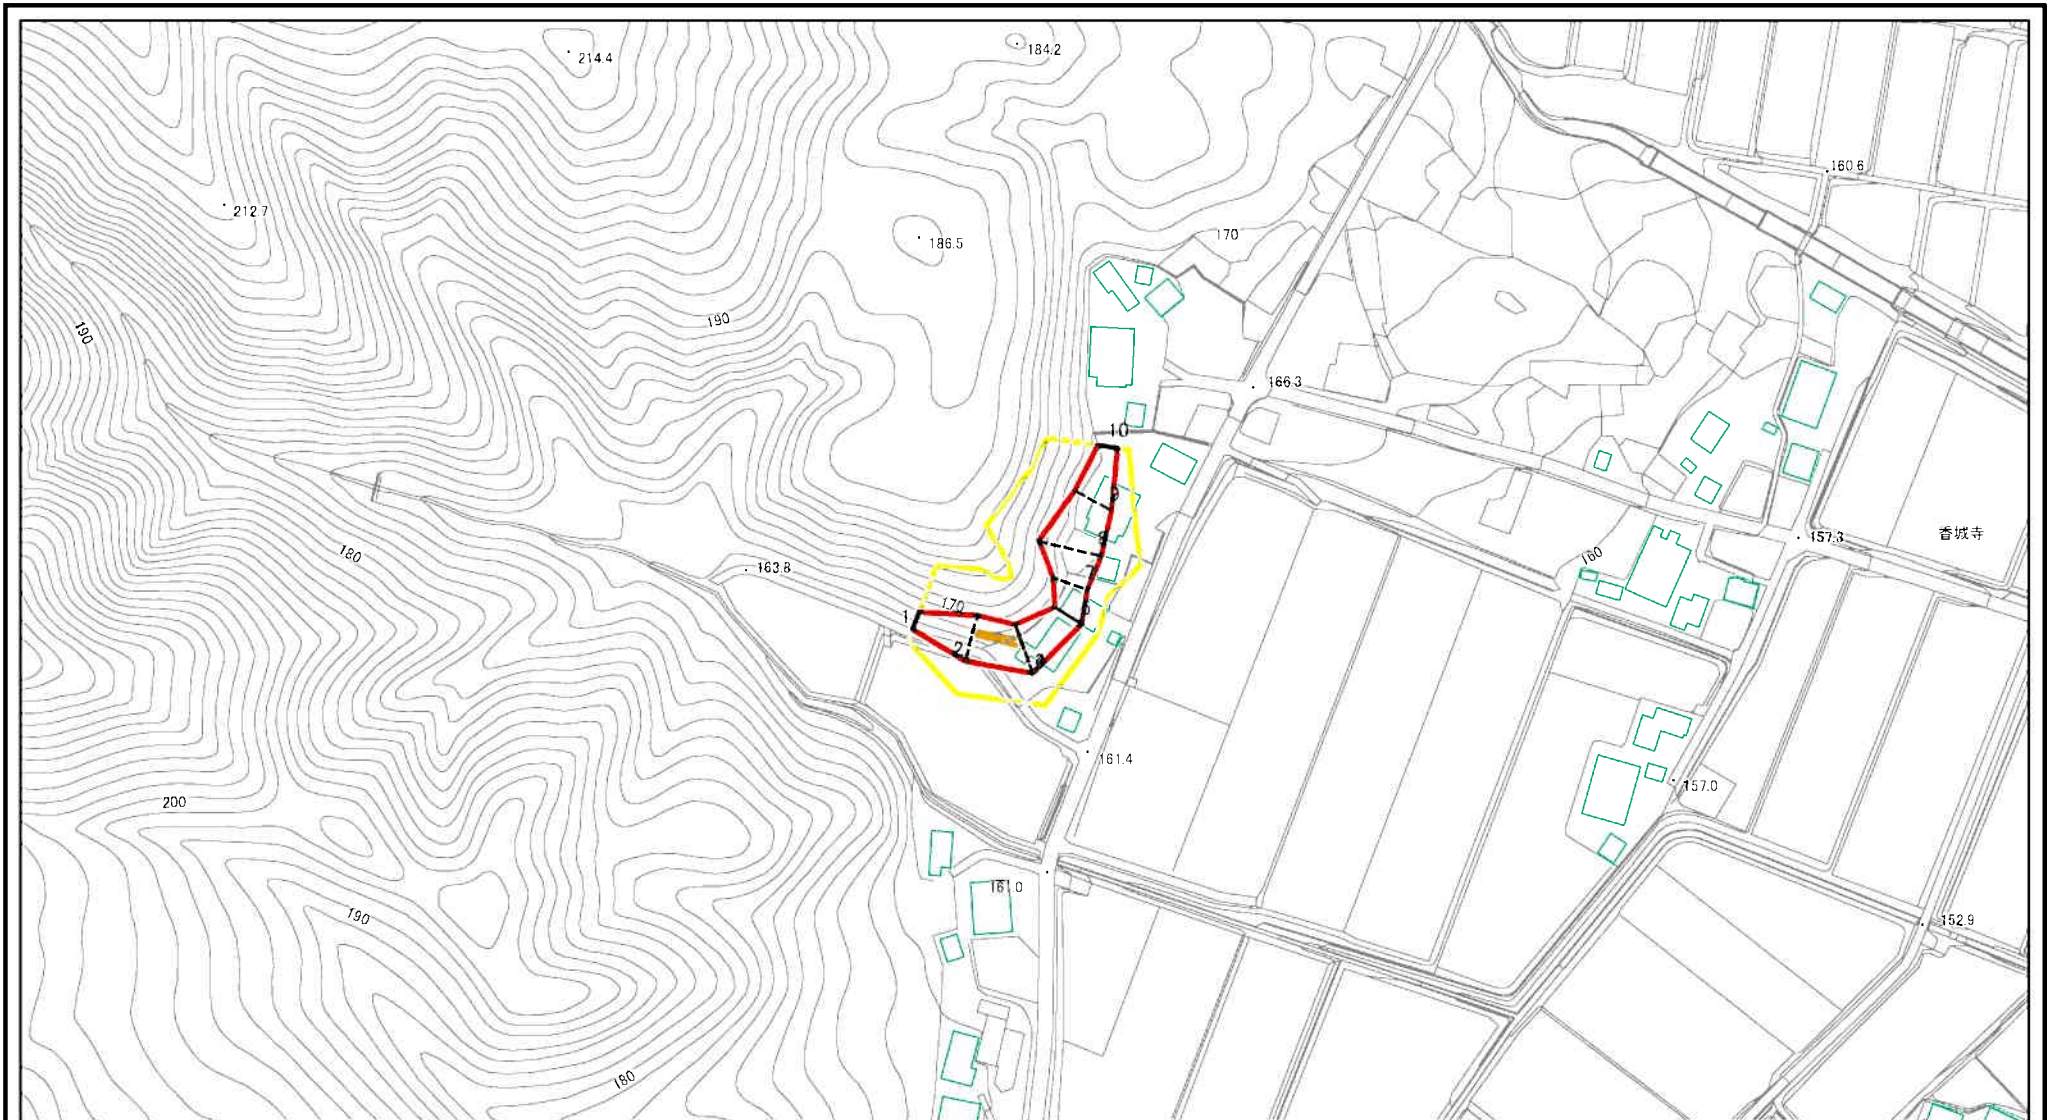
様式-2(急)

図中の数字は横断測線番号を示す

土砂災害防止法施行令第二条の基準に該当する区域

土砂災害防止法
施行令第三条の
基準に該当する
区域

土石等の(移動)高さが1m以下の場合、
土石等の移動による力が100kN/mを超える区域
土石等の堆積の高さが3mを超える区域
それ以外の区域

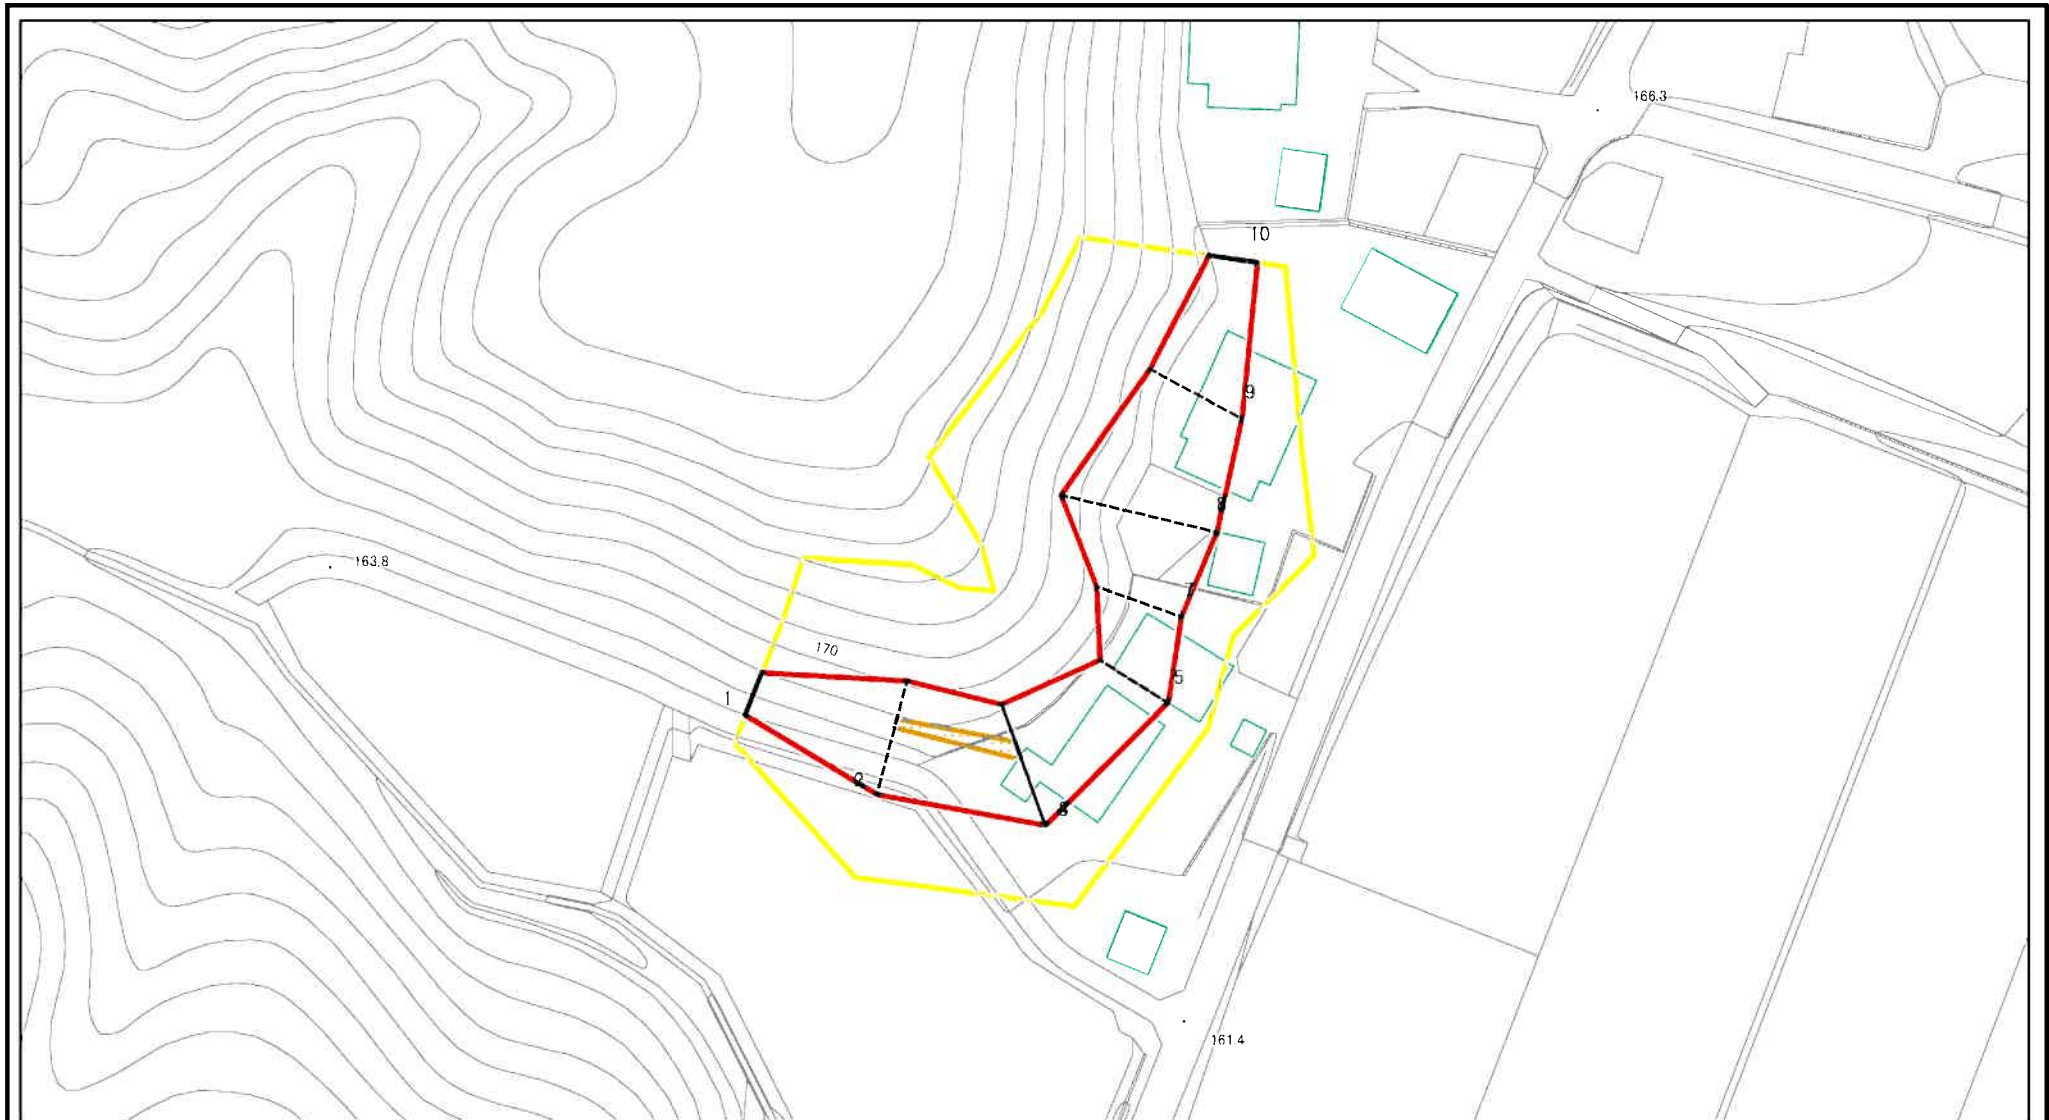
図中の数字は横断測線番号を示す

様式-2-1(急) 土砂災害警戒区域・土砂災害特別警戒区域 区域図(その2)	土砂災害防止法施行令第二条の基準に該当する区域		N 縮尺 1:1,000	自然現象の種類	急傾斜地の崩壊	箇所番号	2254
	土砂災害防止法施行令第三条の基準に該当する区域			告示番号		箇所名	香城寺(2)
	それ以外の区域			告示年月日		所在地	富山県南砺市香城寺

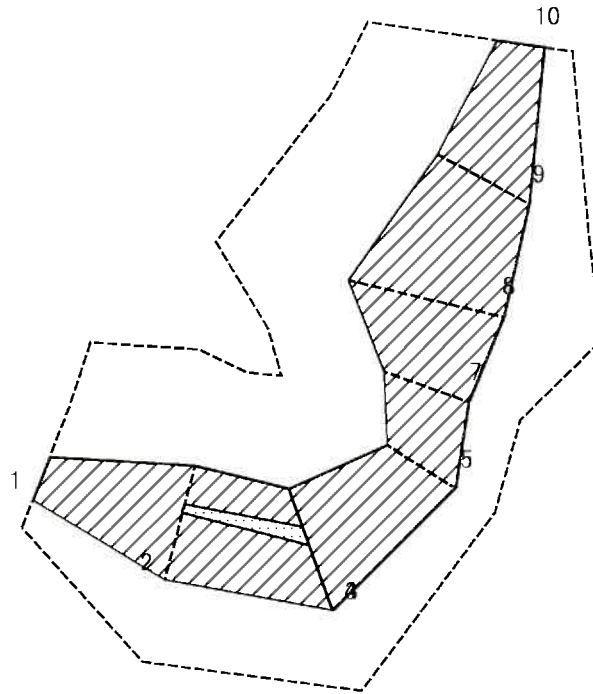
図中の数字は横断測線番号を示す

様式-2-2(急)
土砂災害特別警戒区域の区域区分図
(急傾斜地の崩壊に伴う土石等の移動により
建築物の地上部に作用すると想定される力)

土砂災害防止法施行令第二条の基準に該当する区域	
土砂災害防止法施行令第三条の基準に該当する区域	
それ以外の区域

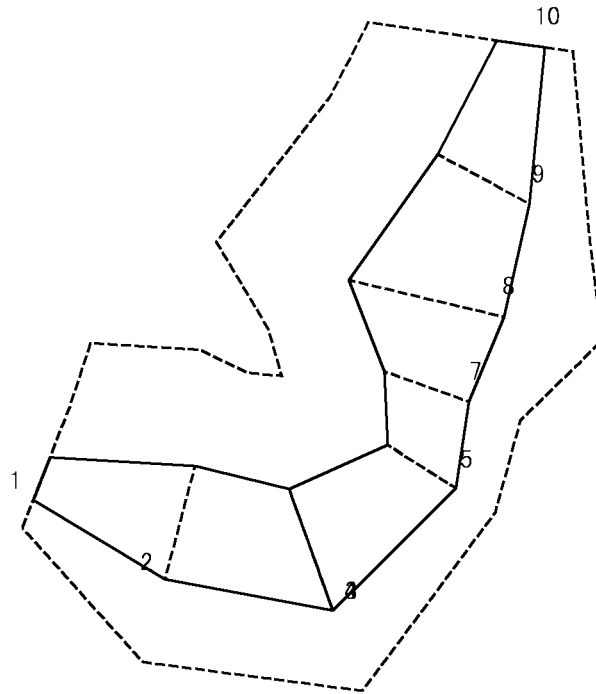
図中の数字は横断測線番号を示す

様式-2-3(急) 土砂災害特別警戒区域の区域区分図 (急傾斜地の崩壊に伴う土石等の堆積により建築物の地上部に作用すると想定される力)	土砂災害防止法施行令第二条の基準に該当する区域		N 縮尺 1:1,000	自然現象の種類	急傾斜地の崩壊	箇所番号	2254
	土砂災害防止法施行令第三条の基準に該当する区域			告示番号		箇所名	香城寺(2)
	それ以外の区域			告示年月日		所在地	富山県南砺市香城寺
