土砂災害警戒区域等の指定の公示に係る図書(その1)

土砂災害警戒区域・土砂災害特別警戒区域
位置図

2460

楮(2)

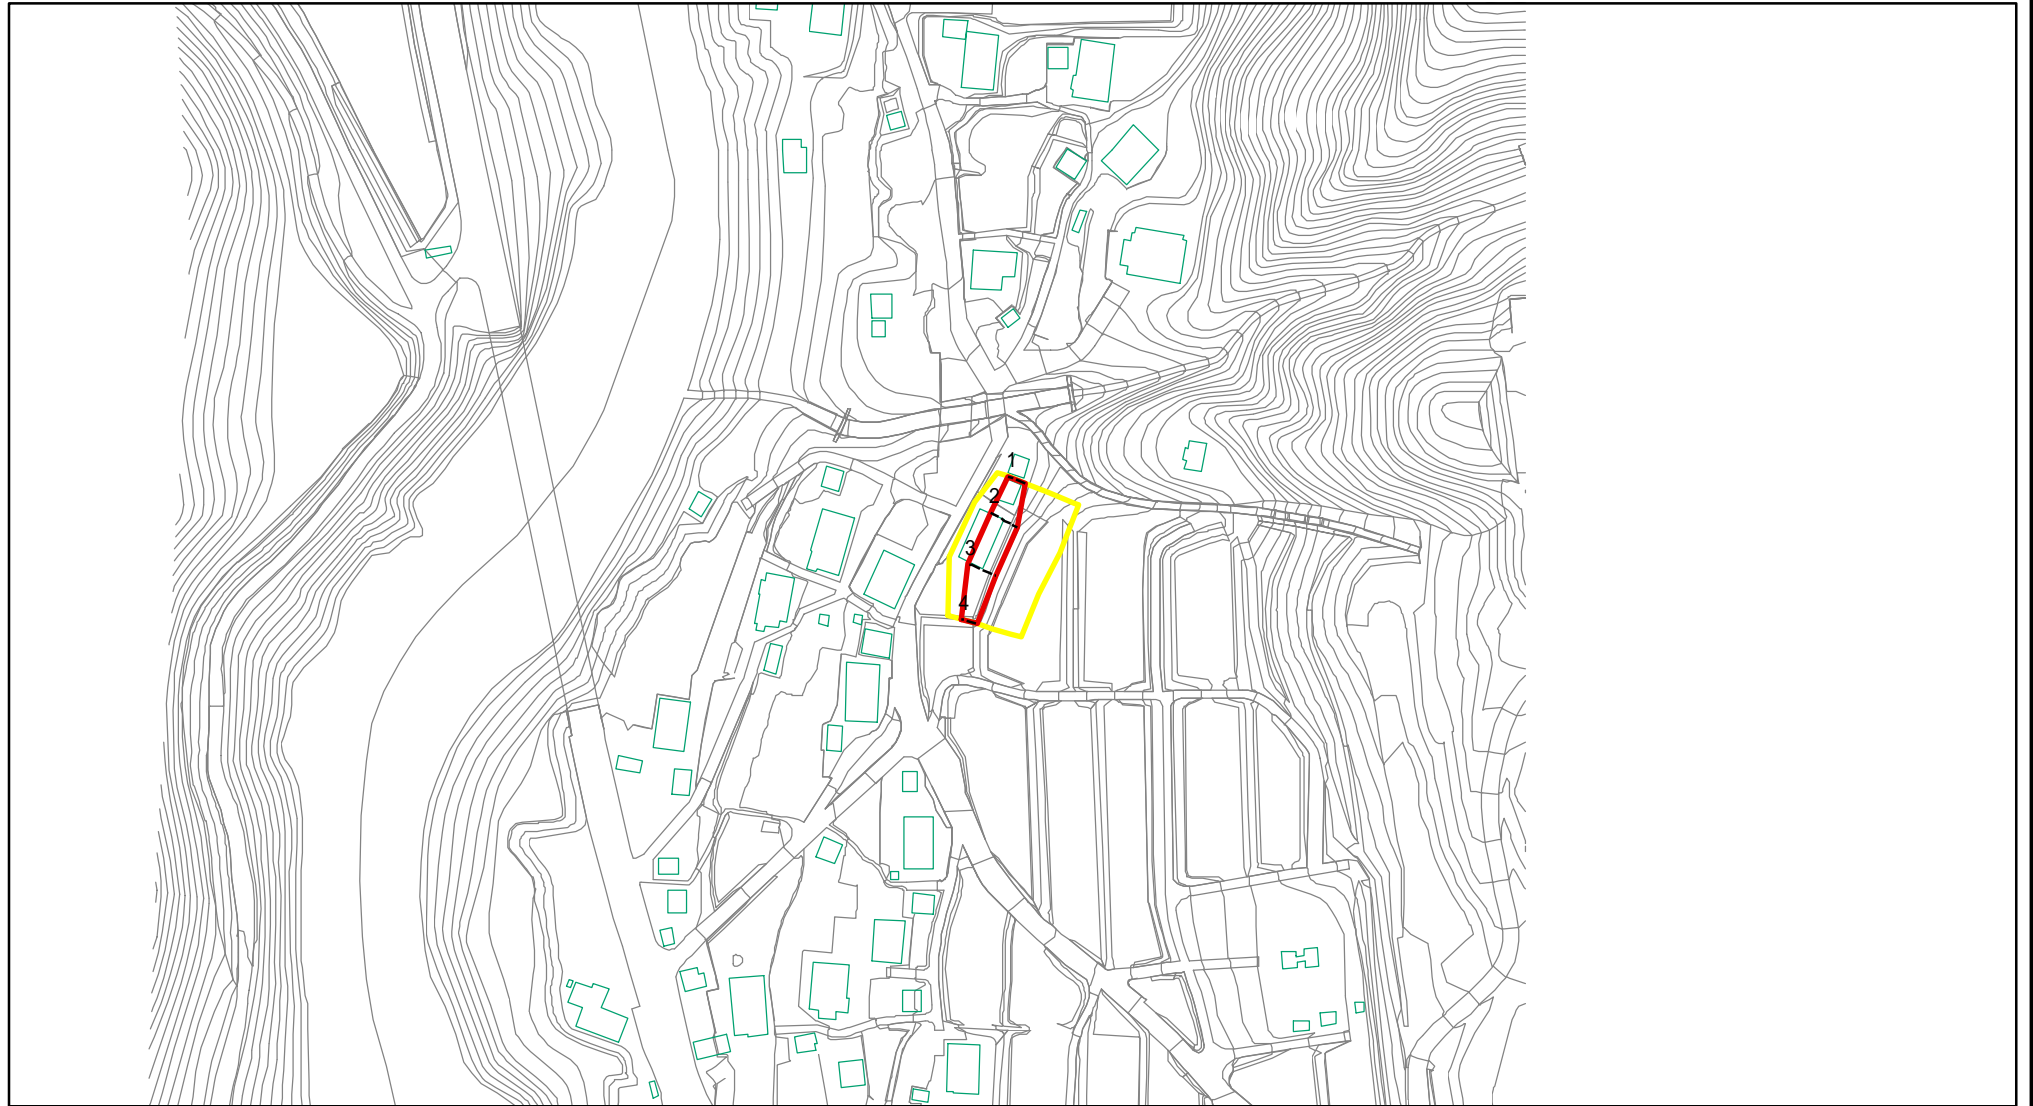
図中の数字は横断測線番号を示す

様式 - 2(急) 土砂災害警戒区域・土砂災害特別警戒区域 区域図(その1)	土砂災害防止法施行令第二条の基準に該当する区域		土 縮尺 1:2,500	自然現象の種類	急傾斜地の崩壊	箇所番号	2460
	土砂災害防止法施行令第三条の基準に該当する区域			告示番号		箇所名	栢(2)
	それ以外の区域			告示年月日		所在地	南砺市栢

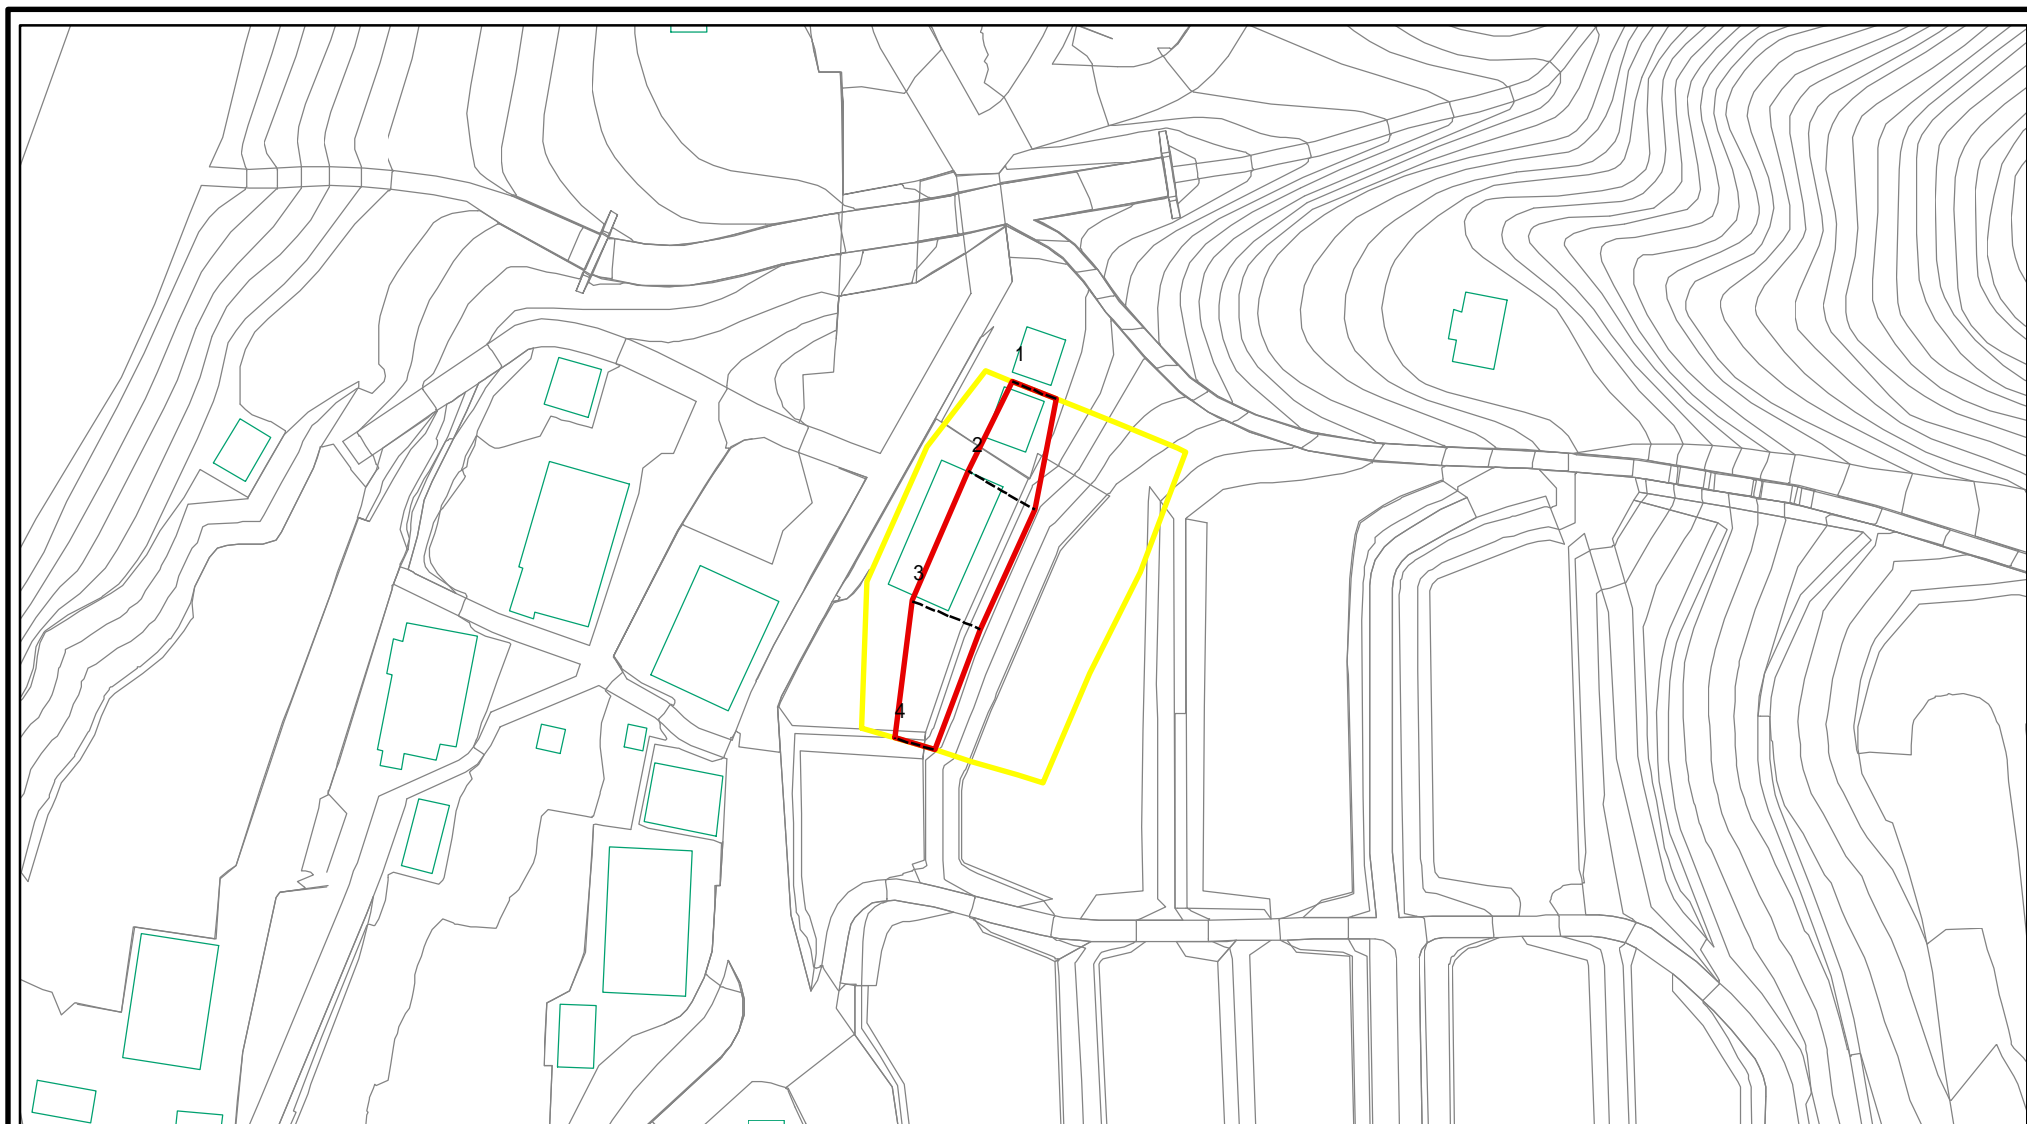
様式 - 2 - 1(急)

図中の数字は横断測線番号を示す

土砂災害警戒区域・土砂災害特別警戒区域
区域図(その2)

土砂災害防止法施行令第二条の基準に該当する区域	
土砂災害防止法施行令第三条の基準に該当する区域	
土砂等の(移動)高さが1m以下の場合、土砂等の移動による力が100kN/mを超える区域	
土砂等の堆積の高さが3mを超える区域	
それ以外の区域

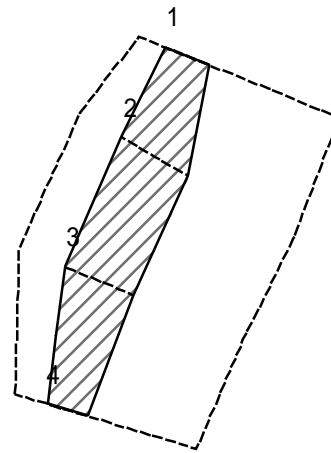
図中の数字は横断測線番号を示す

様式 - 2 - 2 (急)
土砂災害特別警戒区域の区域区分図
(急傾斜地の崩壊に伴う土石等の移動により
建築物の地上部に作用すると想定される力)

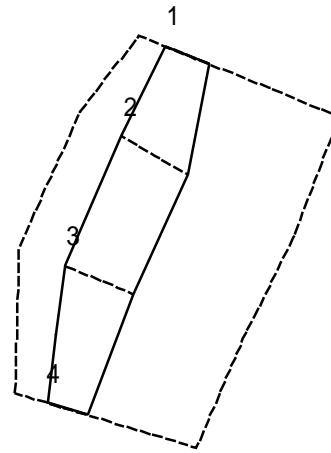
図中の数字は横断測線番号を示す

様式 - 2 - 3(急)
土砂災害特別警戒区域の区域区分図
(急傾斜地の崩壊に伴う土石等の堆積により
建築物の地上部に作用すると想定される力)
