# 土砂災害警戒区域等の指定の公示に係る図書（その1）

自然現象の種類	急傾斜地の崩壊
箇所番号	2427
箇所名	来栖(1)
所在地	富山県南砺市来栖

# 土砂災害警戒区域等の指定の公示に係る図書(その2)

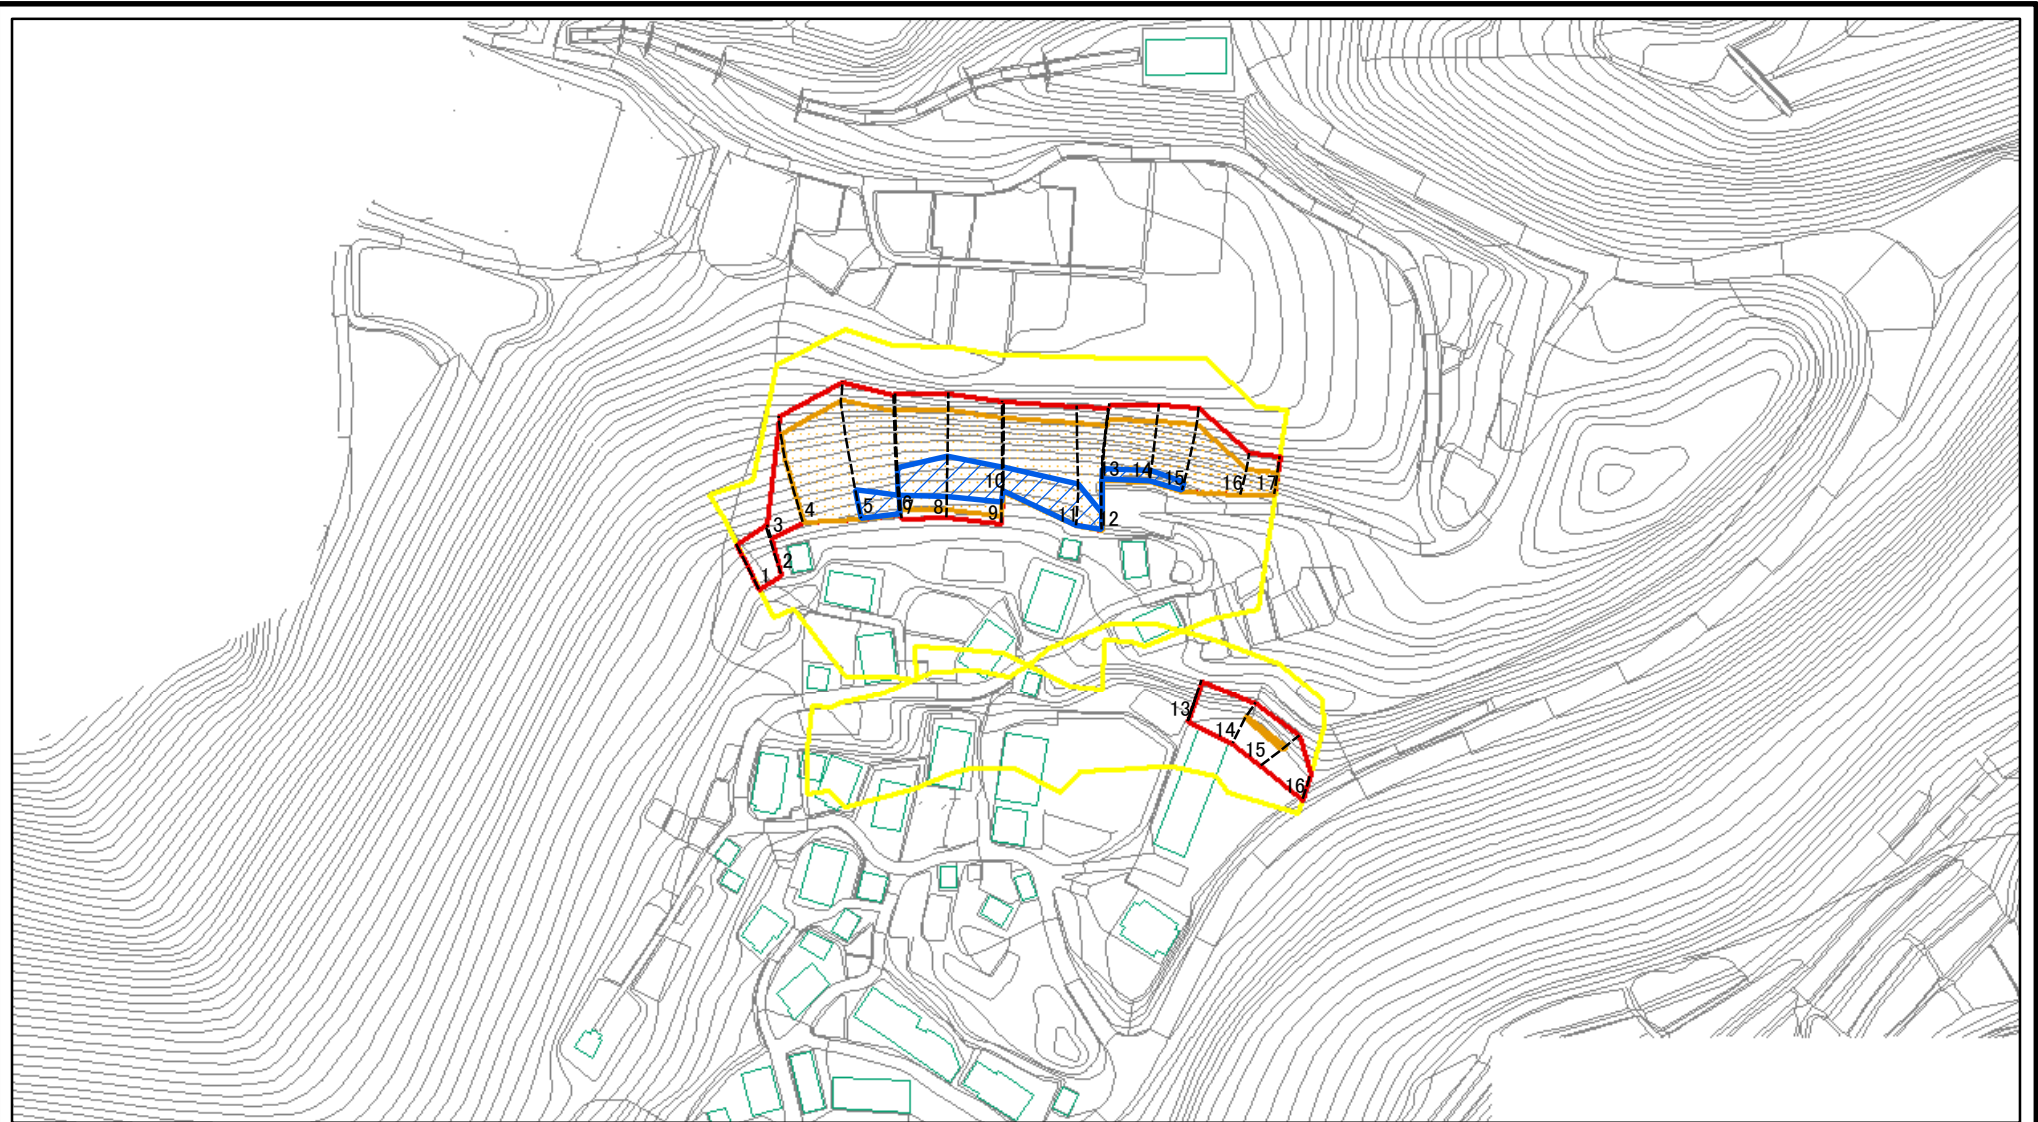
図中の数字は横断測線番号を示す

様式-2(急) 土砂災害警戒区域・土砂災害特別警戒区域 区域図(その1)	土砂災害防止法施行令第二条の基準に該当する区域		N 縮尺 1:2,500	自然現象の種類 急傾斜地の崩壊	箇所番号 2427
	土砂災害防止法施行令第三条の基準に該当する区域			告示番号	箇所名 来栖(1)
	それ以外の区域			告示年月日	所在地 富山県南砺市来栖

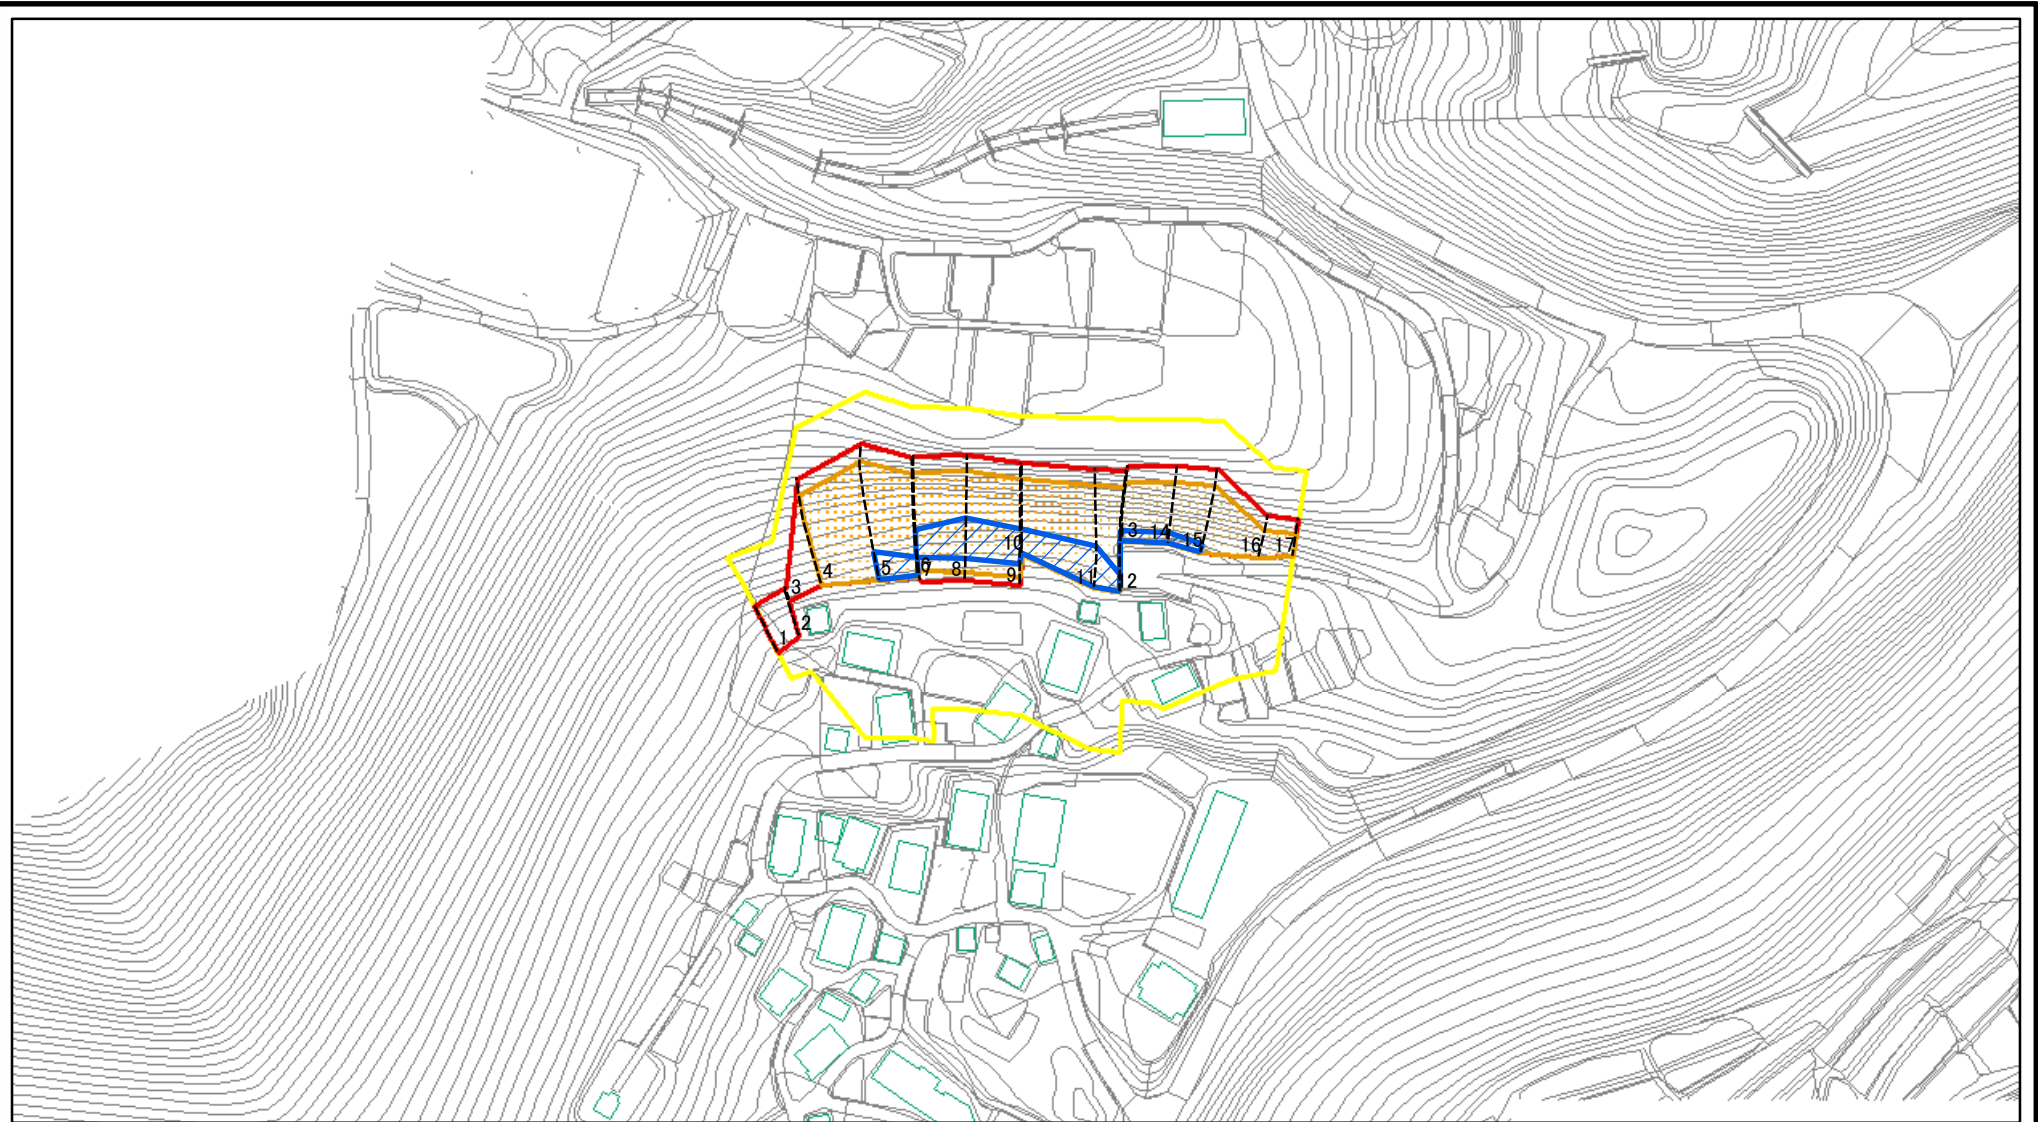
図中の数字は横断測線番号を示す

様式-2(急) 土砂災害警戒区域・土砂災害特別警戒区域 区域図(その1)	土砂災害防止法施行令第二条の基準に該当する区域		N 縮尺 1:2,500	自然現象の種類 急傾斜地の崩壊	箇所番号 2427
	土砂災害防止法施行令第三条の基準に該当する区域			告示番号	箇所名 来栖(1)
	それ以外の区域			告示年月日	所在地 富山県南砺市来栖

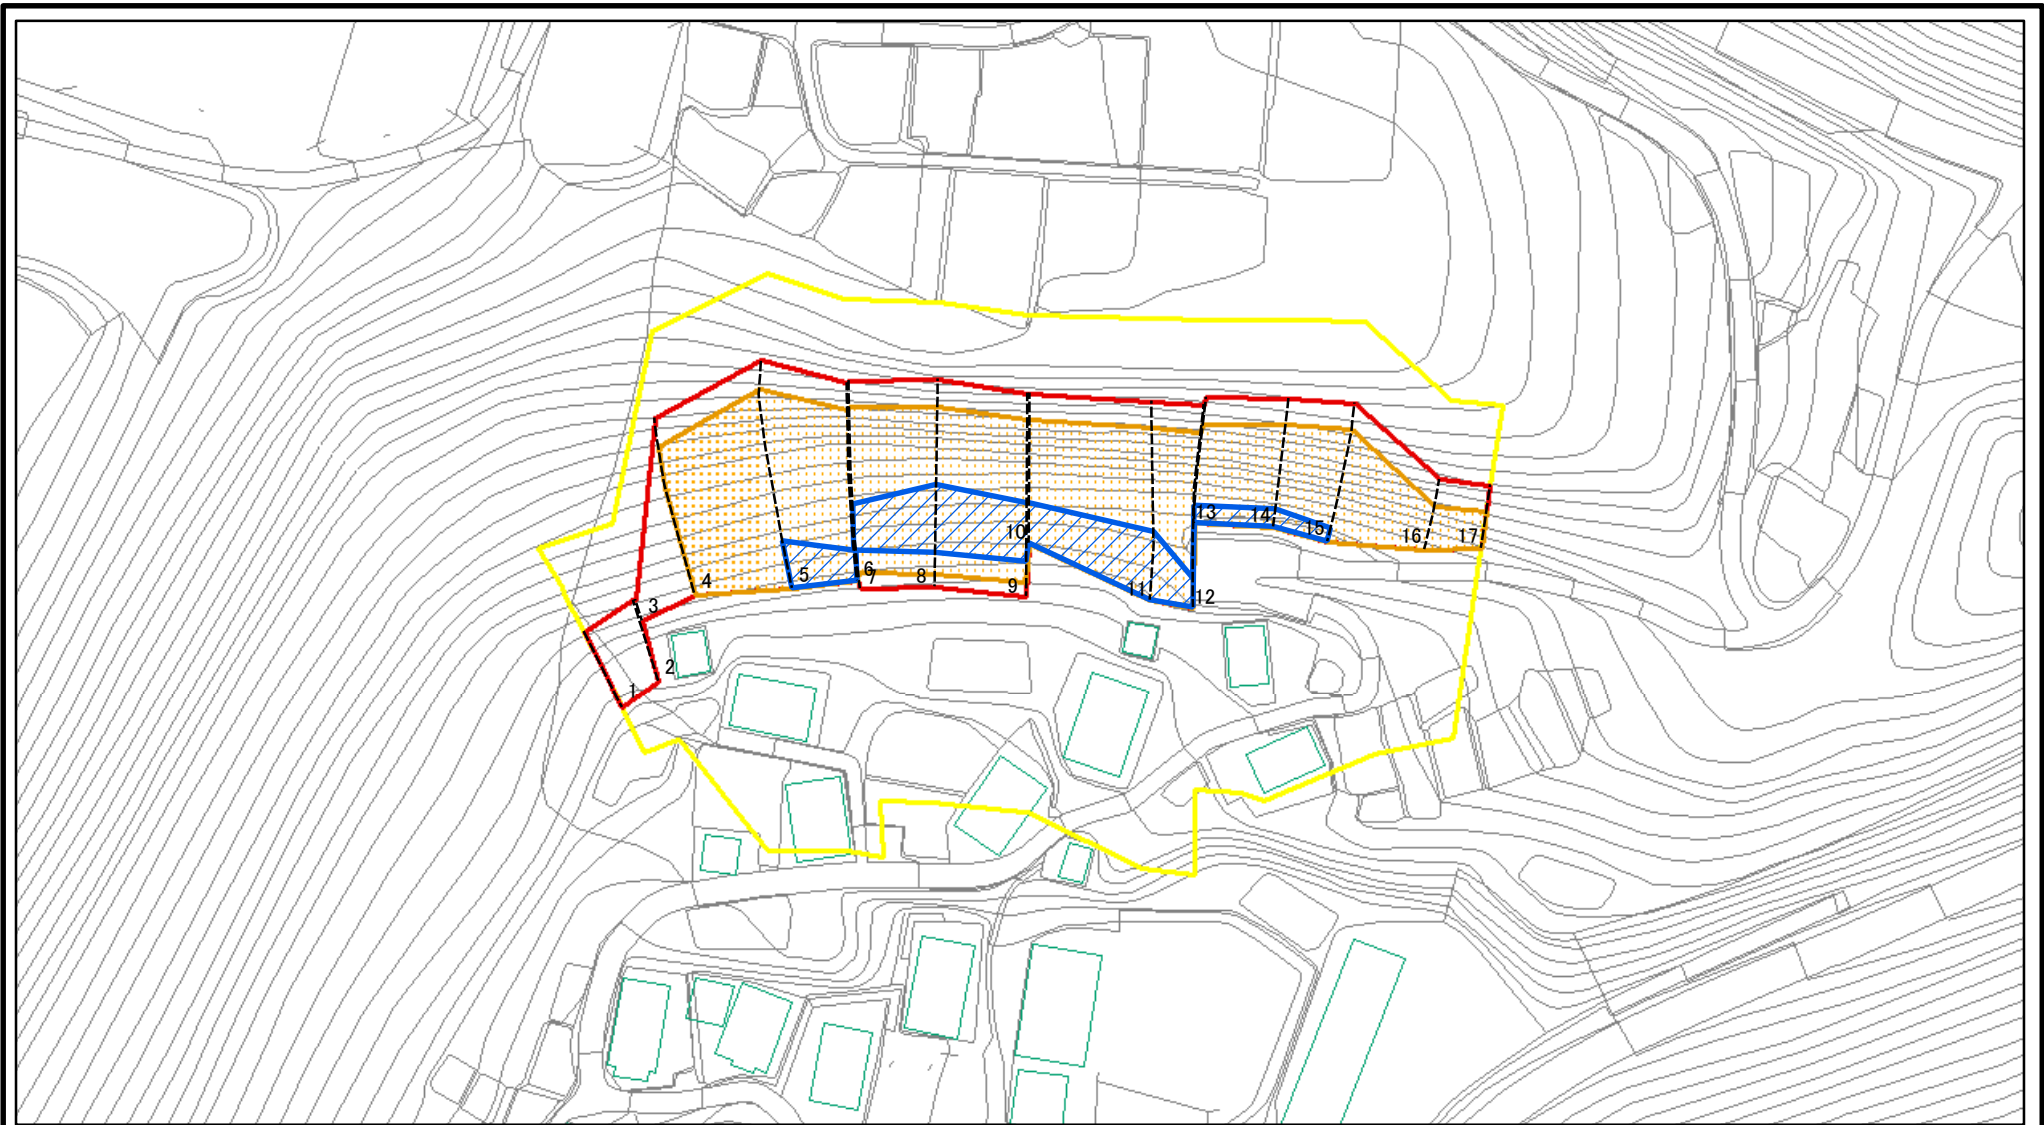
図中の数字は横断測線番号を示す

様式-2-1(急) 土砂災害警戒区域・土砂災害特別警戒区域 区域図(その2)	土砂災害防止法施行令第二条の基準に該当する区域		N 縮尺 1:1,500	自然現象の種類	急傾斜地の崩壊	箇所番号	2427
	土砂災害防止法施行令第三条の基準に該当する区域			告示番号		箇所名	来栖(1)
	それ以外の区域			告示年月日		所在地	富山県南砺市来栖

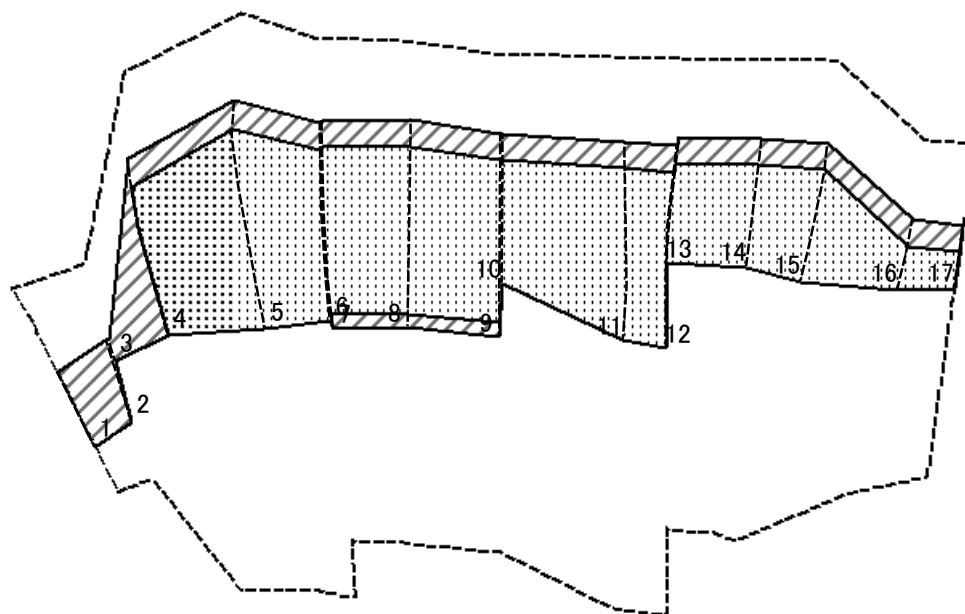
様式-2-2(急)  
土砂災害特別警戒区域の区域区分図  
(急傾斜地の崩壊に伴う土石等の移動により  
建築物の地上部に作用すると想定される力)

土砂災害防止法施行令第二条の基準に該当する区域	
土砂災害防止法施行令第三条の基準に該当する区域	
それ以外の区域

横断測線の区間	土石等の移動により建築物の地上部に作用すると想定される力				土石等の堆積により建築物の地上部に作用すると想定される力				横断測線の区間	土石等の移動により建築物の地上部に作用すると想定される力				土石等の堆積により建築物の地上部に作用すると想定される力			
	土石等の(移動)高さが1m以下の場合、土石等の移動による力が100kN/m <sup>2</sup> を超える区域		それ以外の区域		土石等の堆積の高さが3mを超える区域		それ以外の区域			土石等の(移動)高さが1m以下の場合、土石等の移動による力が100kN/m <sup>2</sup> を超える区域		それ以外の区域		土石等の堆積の高さが3mを超える区域		それ以外の区域	
	力の大きさのうち最大のもの(kN/m <sup>2</sup> )	土石等の高さ(m)	力の大きさのうち最大のもの(kN/m <sup>2</sup> )	土石等の高さ(m)	力の大きさのうち最大のもの(kN/m <sup>2</sup> )	土石等の高さ(m)	力の大きさのうち最大のもの(kN/m <sup>2</sup> )	土石等の高さ(m)		力の大きさのうち最大のもの(kN/m <sup>2</sup> )	土石等の高さ(m)	力の大きさのうち最大のもの(kN/m <sup>2</sup> )	土石等の高さ(m)	力の大きさのうち最大のもの(kN/m <sup>2</sup> )	土石等の高さ(m)	力の大きさのうち最大のもの(kN/m <sup>2</sup> )	土石等の高さ(m)
1 ~ 2	-	-	100.00	1.00	-	-	12.41	2.32	~								
2 ~ 3	-	-	100.00	1.00	-	-	12.41	2.32	~								
3 ~ 4	-	-	100.00	1.00	-	-	15.52	2.90	~								
4 ~ 5	166.23	1.00	100.00	1.00	-	-	16.05	3.00	~								
5 ~ 6	169.42	1.00	100.00	1.00	16.73	3.13	16.05	3.00	~

6 ~ 7	169.42	1.00	100.00	1.00	17.31	3.23	16.05	3.00	~								
7 ~ 8	170.51	1.00	100.00	1.00	18.48	3.45	16.05	3.00	~								
8 ~ 9	170.51	1.00	100.00	1.00	18.48	3.45	16.05	3.00	~								
9 ~ 10	170.24	1.00	100.00	1.00	18.19	3.40	16.05	3.00	~								
10 ~ 11	170.91	1.00	100.00	1.00	18.19	3.40	16.05	3.00	~								
11 ~ 12	170.91	1.00	100.00	1.00	16.93	3.16	16.05	3.00	~								
12 ~ 13	167.57	1.00	100.00	1.00	17.43	3.26	16.05	3.00	~								
13 ~ 14	162.98	1.00	100.00	1.00	17.43	3.26	16.05	3.00	~								
14 ~ 15	163.09	1.00	100.00	1.00	17.28	3.23	16.05	3.00	~								
15 ~ 16	163.09	1.00	100.00	1.00	-	-	16.05	3.00	~								
16 ~ 17	138.95	1.00	100.00	1.00	-	-	13.23	2.47	~								
~									~								
~									~								
~									~								
~									~								
~									~								
~									~								
~									~								
~									~								
~									~								
~									~								
~									~								
~									~

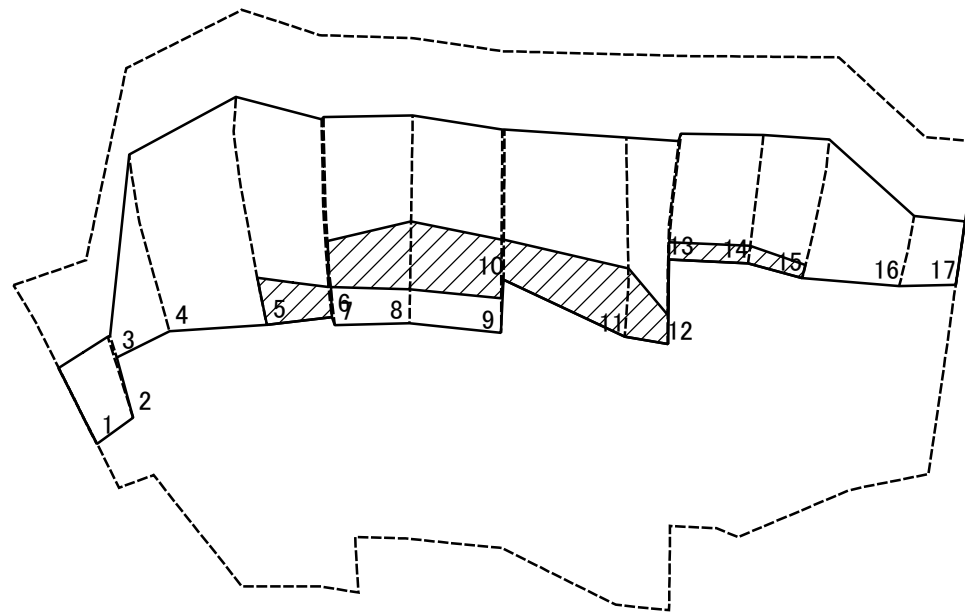
様式-2-3(急)  
土砂災害特別警戒区域の区域区分図  
(急傾斜地の崩壊に伴う土石等の堆積により  
建築物の地上部に作用すると想定される力)

土砂災害防止法施行令第二条の基準に該当する区域	
土砂災害防止法施行令第三条の基準に該当する区域	
それ以外の区域

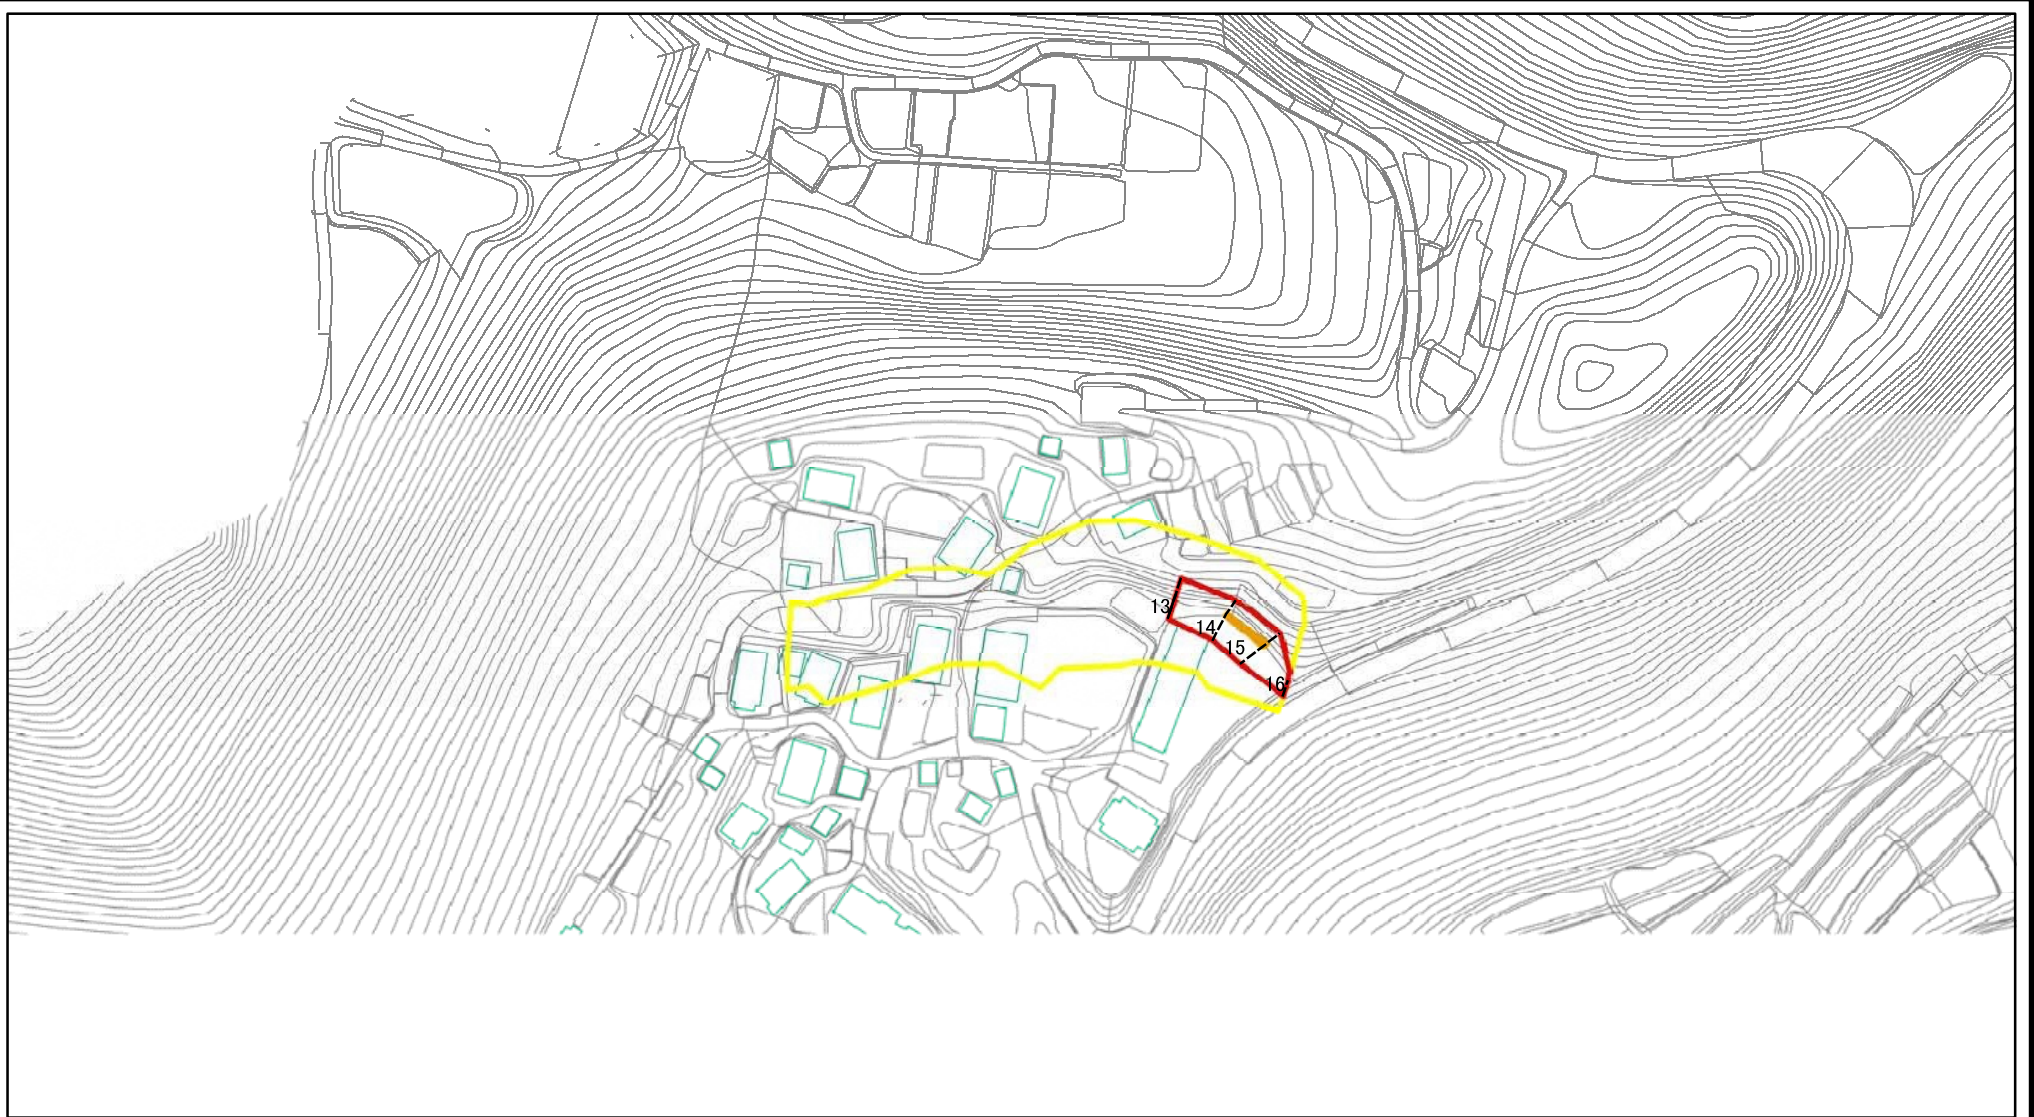
様式-2(急)

土砂災害警戒区域・土砂災害特別警戒区域  
区域図(その1)

土石等の移動の高さが1m以下の場合、  
土石等の移動による力が100kN/mを超える区域

土石等の堆積の高さが3mを超える区域

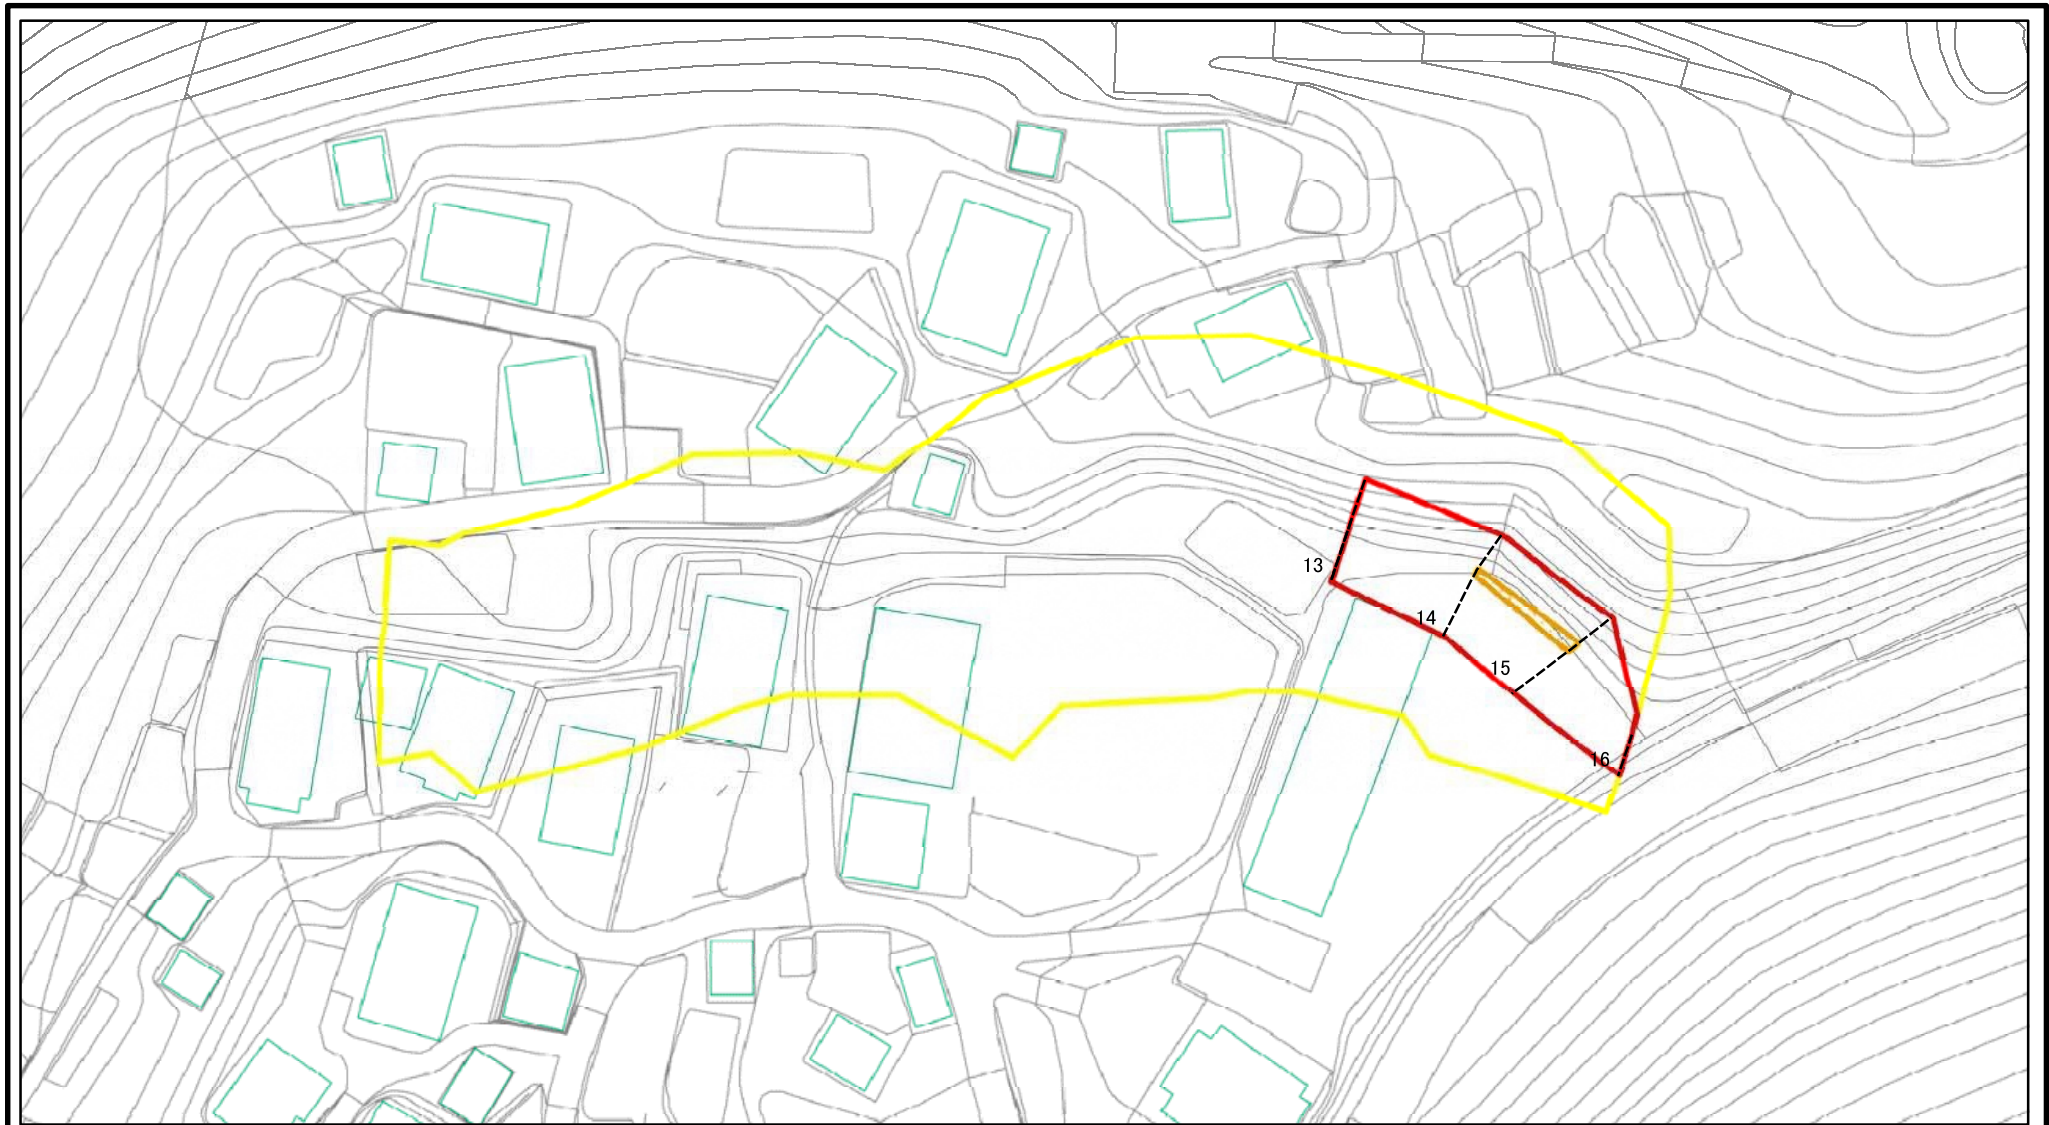
様式-2-1(急)

土砂災害警戒区域・土砂災害特別警戒区域  
区域図(その2)

土砂災害防止法施行令第二条の基準に該当する区域	
土砂災害防止法施行令第三条の基準に該当する区域	
それ以外の区域

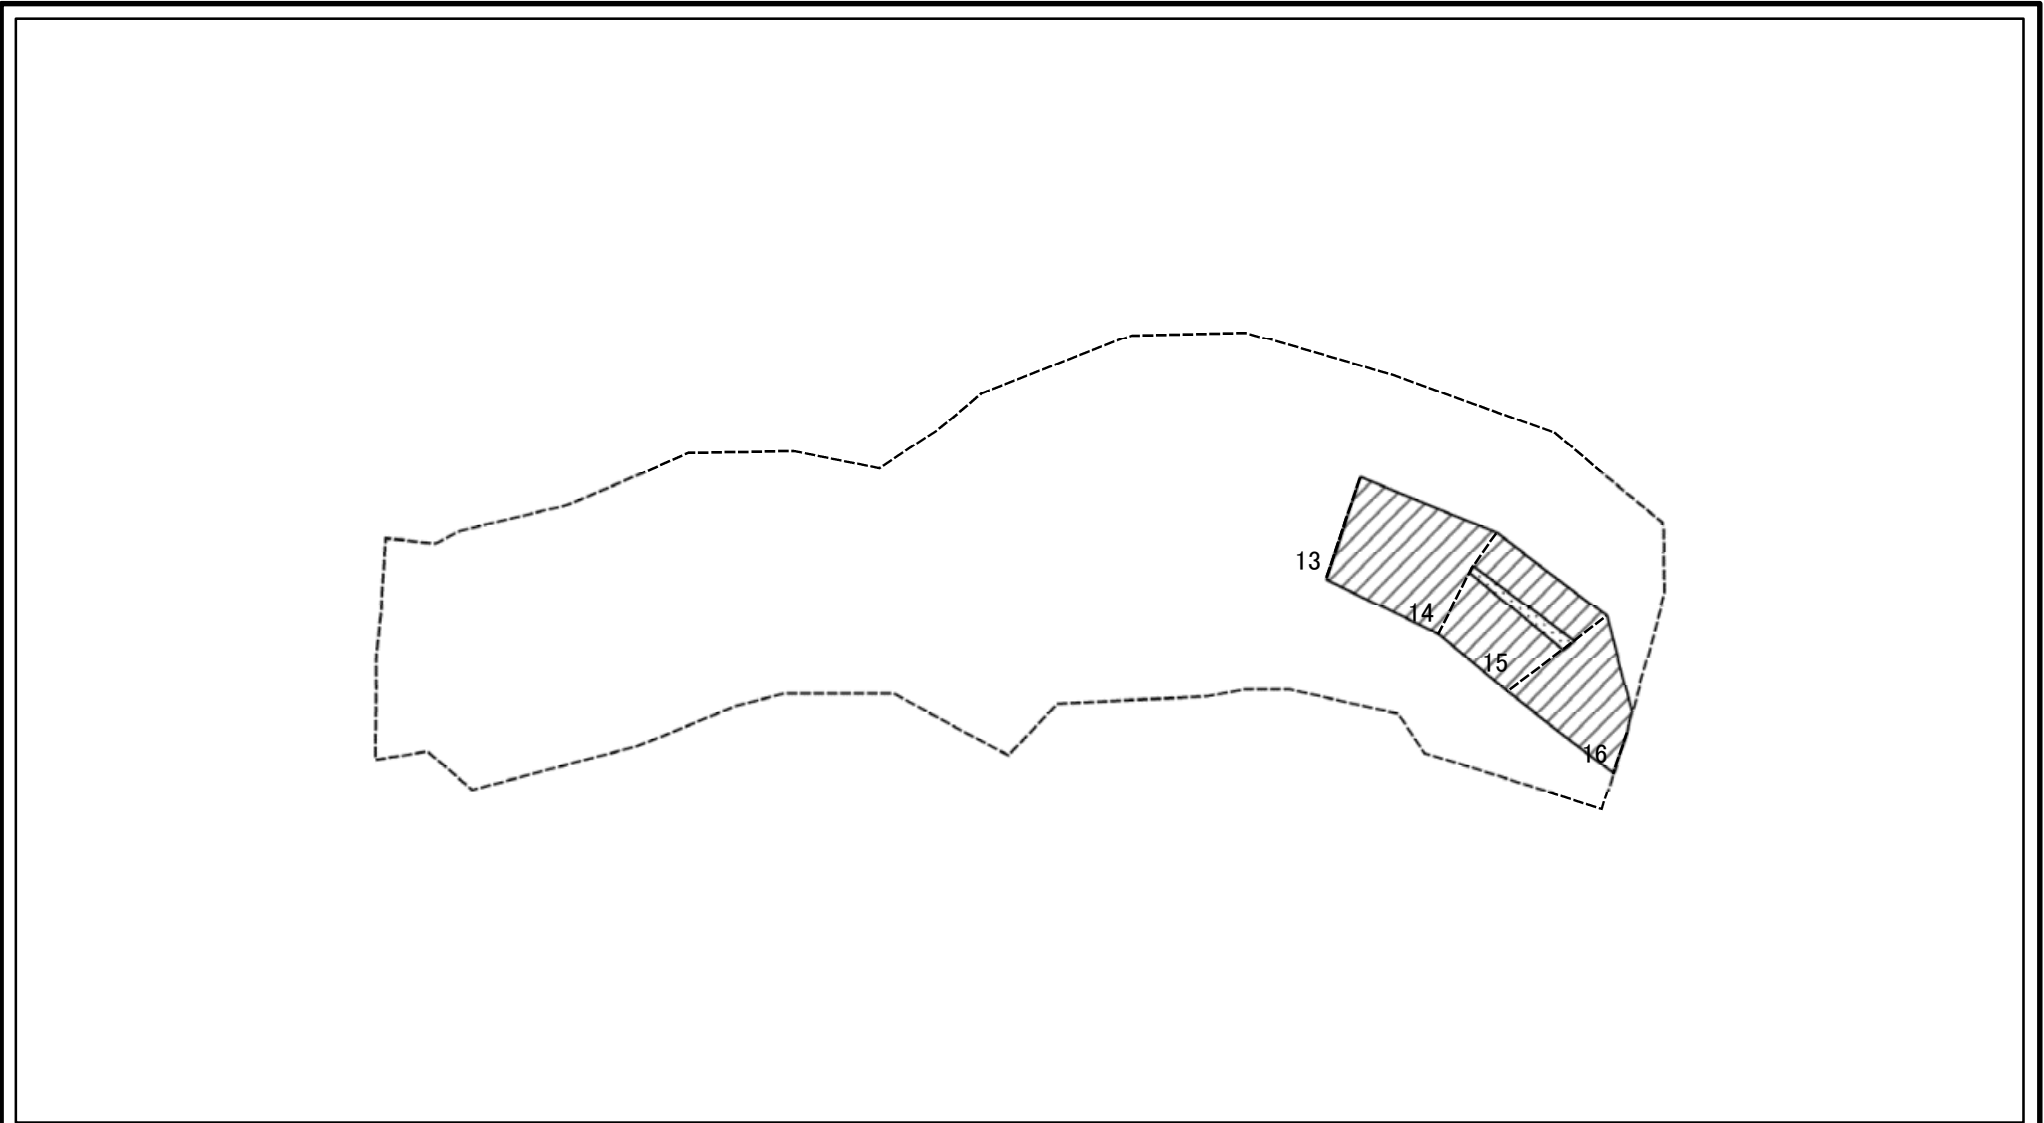
<b>様式-2-2(急)</b> 土砂災害特別警戒区域の区域区分図 (急傾斜地の崩壊に伴う土石等の移動により 建築物の地上部に作用すると想定される力)	土砂災害防止法施行令第二条の基準に該当する区域		N 縮尺 1:1,000	自然現象の種類	急傾斜地の崩壊	箇所番号	2427-1
	土砂災害防止法施行令第三条の基準に該当する区域			告示番号		箇所名	来栖(1)
	それ以外の区域			告示年月日		所在地	富山県南砺市来栖

横断測線の区間	土石等の移動により建築物の地上部に作用すると想定される力				土石等の堆積により建築物の地上部に作用すると想定される力				横断測線の区間	土石等の移動により建築物の地上部に作用すると想定される力				土石等の堆積により建築物の地上部に作用すると想定される力			
	土石等の(移動)高さが1m以下の場合、土石等の移動による力が100kN/m <sup>2</sup> を超える区域		それ以外の区域		土石等の堆積の高さが3mを超える区域		それ以外の区域			土石等の(移動)高さが1m以下の場合、土石等の移動による力が100kN/m <sup>2</sup> を超える区域		それ以外の区域		土石等の堆積の高さが3mを超える区域		それ以外の区域	
	力の大きさのうち最大のもの (kN/m <sup>2</sup> )	土石等の高さ (m)	力の大きさのうち最大のもの (kN/m <sup>2</sup> )	土石等の高さ (m)	力の大きさのうち最大のもの (kN/m <sup>2</sup> )	土石等の高さ (m)	力の大きさのうち最大のもの (kN/m <sup>2</sup> )	土石等の高さ (m)		力の大きさのうち最大のもの (kN/m <sup>2</sup> )	土石等の高さ (m)	力の大きさのうち最大のもの (kN/m <sup>2</sup> )	土石等の高さ (m)	力の大きさのうち最大のもの (kN/m <sup>2</sup> )	土石等の高さ (m)	力の大きさのうち最大のもの (kN/m <sup>2</sup> )	土石等の高さ (m)
1 ~ 2	-	-	-	-	-	-	-	-	-	-	-	-	-	-	-	-	
2 ~ 3	-	-	-	-	-	-	-	-	-	-	-	-	-	-	-	-	
3 ~ 4	-	-	-	-	-	-	-	-	-	-	-	-	-	-	-	-	
4 ~ 5	-	-	-	-	-	-	-	-	-	-	-	-	-	-	-	-	
5 ~ 6	-	-	-	-	-	-	-	-	-	-	-	-	-	-	-	-	
6 ~ 7	-	-	-	-	-	-	-	-	-	-	-	-	-	-	-	-

7 ~ 8	-	-	-	-	-	-	-	-	-	-	-	-	-	-	-	-	
8 ~ 9	-	-	-	-	-	-	-	-	-	-	-	-	-	-	-	-	
9 ~ 10	-	-	-	-	-	-	-	-	-	-	-	-	-	-	-	-	
10 ~ 11	-	-	-	-	-	-	-	-	-	-	-	-	-	-	-	-	
11 ~ 12	-	-	-	-	-	-	-	-	-	-	-	-	-	-	-	-	
12 ~ 13	-	-	-	-	-	-	-	-	-	-	-	-	-	-	-	-	
13 ~ 14	-	-	100.00	1.00	-	-	14.35	2.68	-	-	-	-	-	-	-	-	
14 ~ 15	107.57	1.00	100.00	1.00	-	-	13.07	2.44	-	-	-	-	-	-	-	-	
15 ~ 16	-	-	100.00	1.00	-	-	13.07	2.44	-	-	-	-	-	-	-	-	
~																	
~																	
~																	
~																	
~																	
~																	
~																	
~																	
~																	
~																	
~																	
~

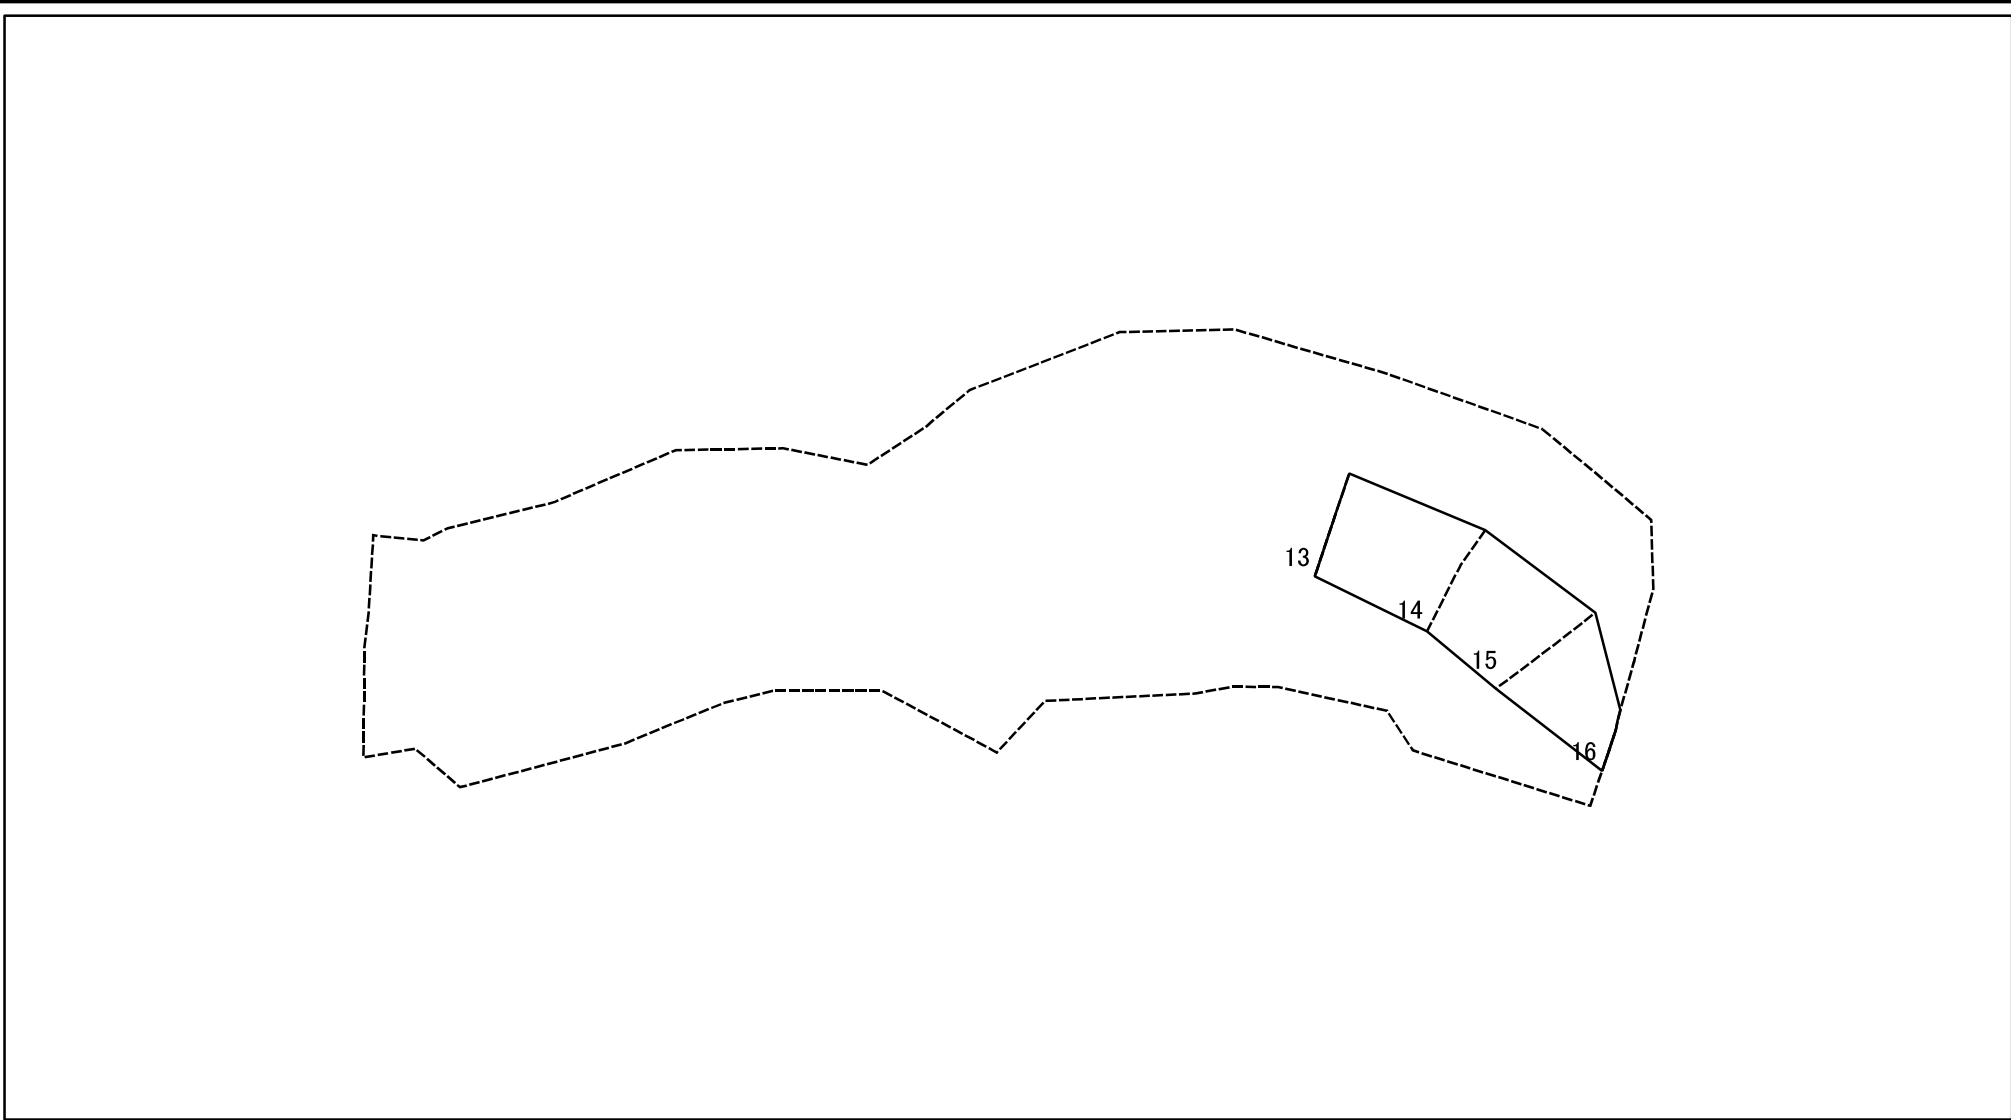
<b>様式-2-3(急)</b> 土砂災害特別警戒区域の区域区分図 (急傾斜地の崩壊に伴う土石等の堆積により 建築物の地上部に作用すると想定される力)	土砂災害防止法施行令第二条の基準に該当する区域		N  縮尺 1:1,000	自然現象の種類	急傾斜地の崩壊	箇所番号	2427-1
	土砂災害防止法施行令第三条の基準に該当する区域			告示番号		箇所名	来栖(1)
	それ以外の区域			告示年月日		所在地	富山県南砺市来栖
