# 土砂災害警戒区域等の指定の公示に係る図書(その1)

様式-1(急) 土砂災害警戒区域・土砂災害特別警戒区域 位置図	自然現象の種類	急傾斜地の崩壊
	箇所番号	2193
	箇所名	庄(3)
	所在地	富山県砺波市庄川町庄

様式-2(急)

様式-3(急) 建築物の構造の規制に必要な衝撃に関する事項	自然現象の種類	急傾斜地の崩壊	箇所番号	2193
	告示番号		箇所名	庄(3)
	告示年月日		所在地	富山県砺波市庄川町庄

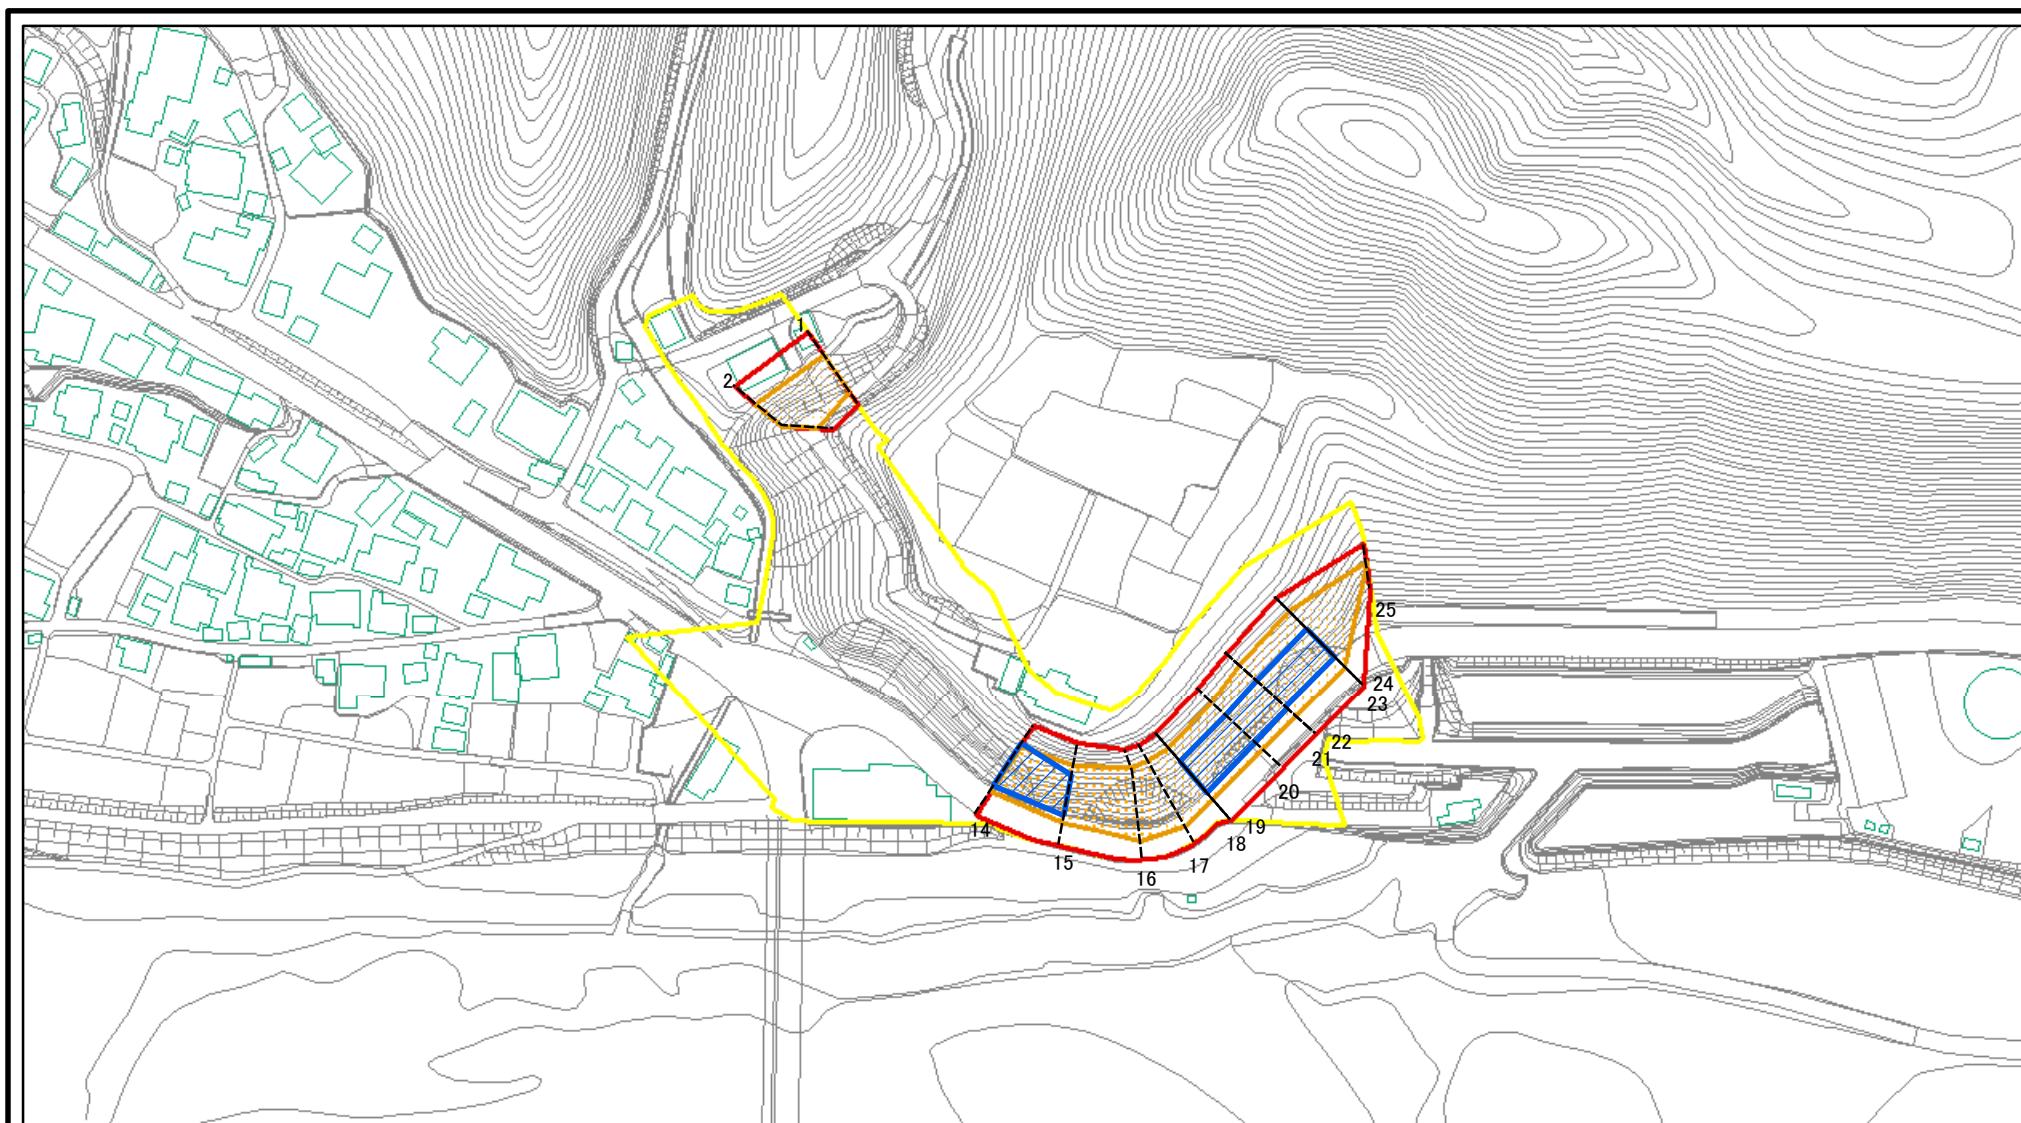
図中の数字は横断測線番号を示す

区域図(その1)

土砂災害防止法施行令第二条の基準に該当する区域

土砂災害防止法  
施行令第三条の  
基準に該当する  
区域

土石等の(移動)高さが1m以下の場合、  
土石等の移動による力が100kN/m<sup>2</sup>を超える区域  
土石等の堆積の高さが3mを超える区域  
それ以外の区域

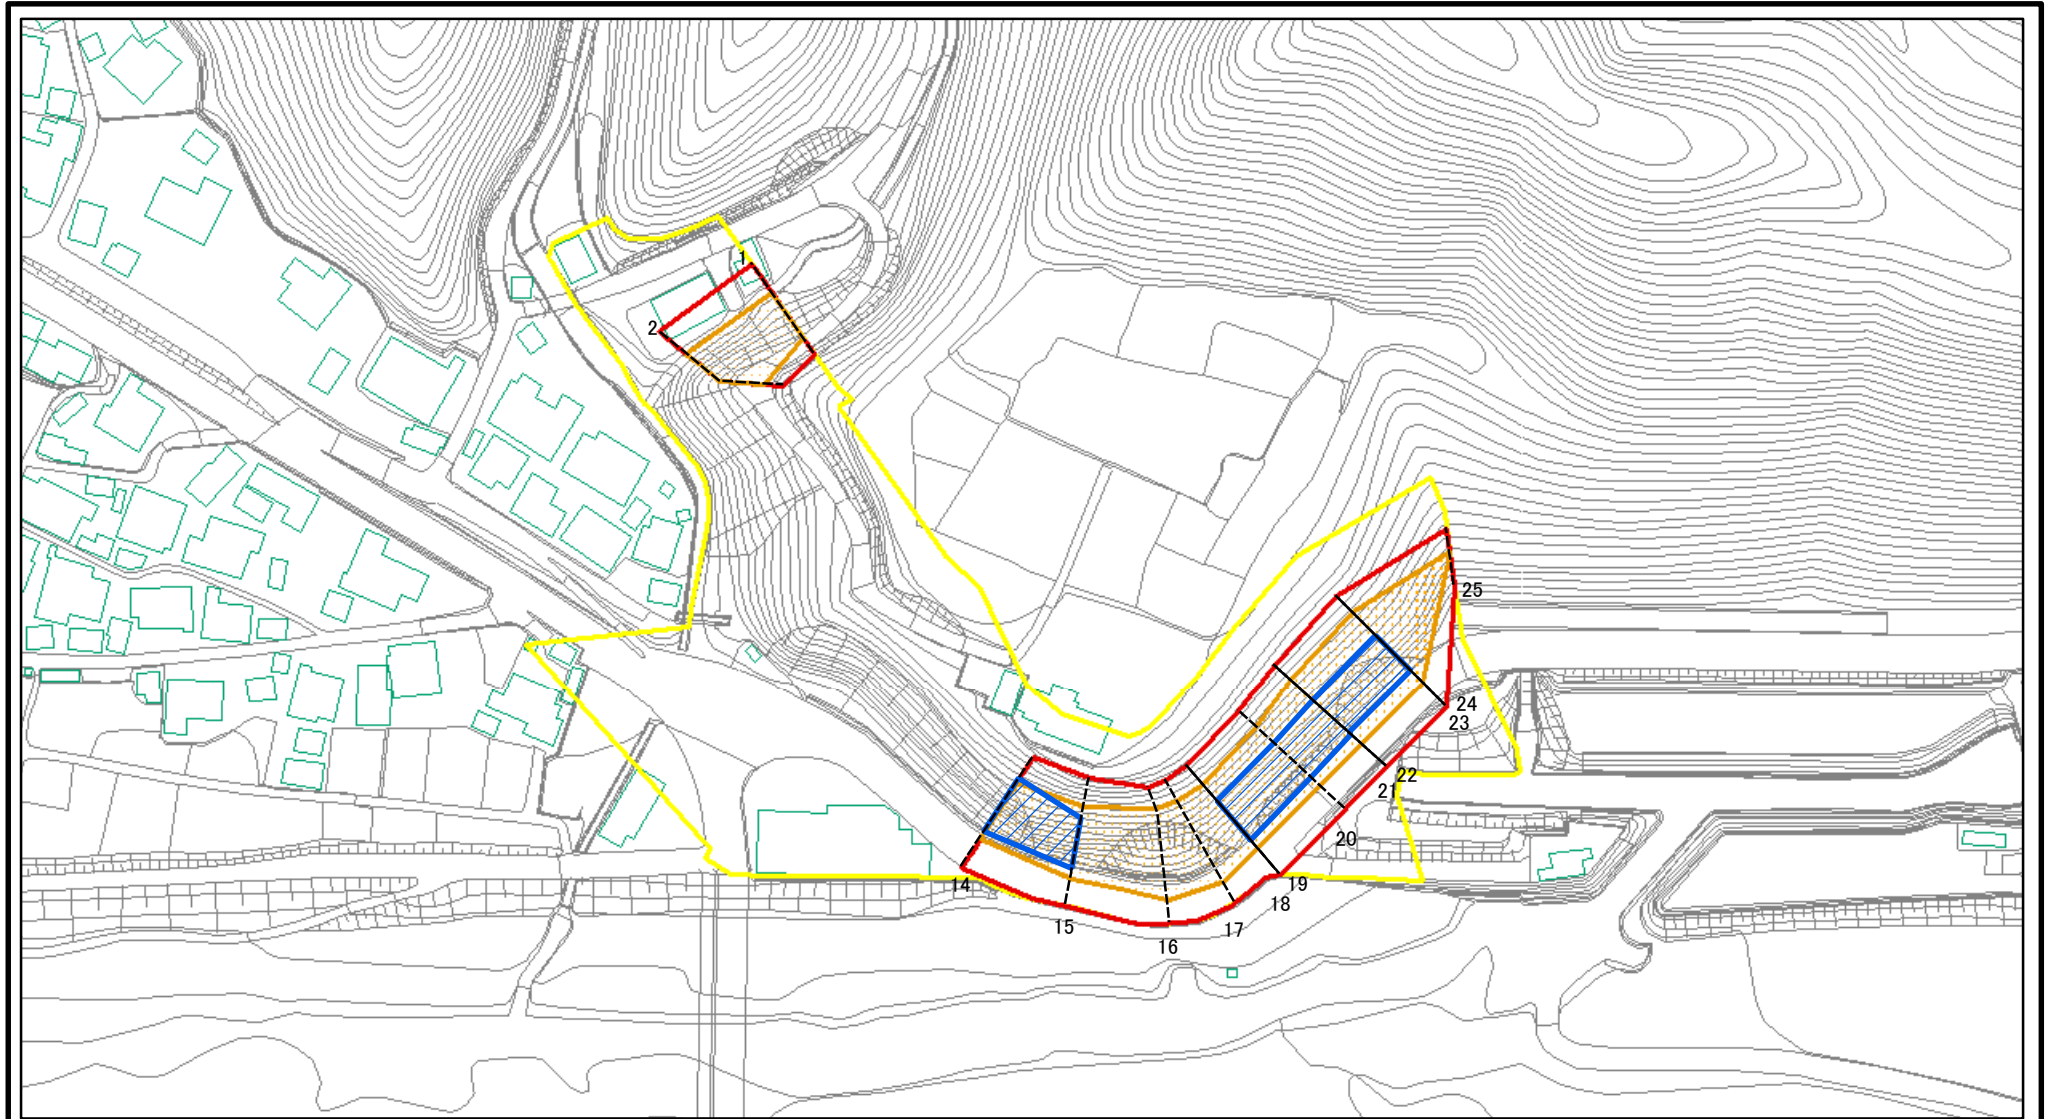
様式-2-1(急)

図中の数字は横断測線番号を示す

区域図(その2)

土砂災害防止法施行令第二条の基準に該当する区域

土砂災害防止法  
施行令第三条の  
基準に該当する  
区域

それ以外の区域

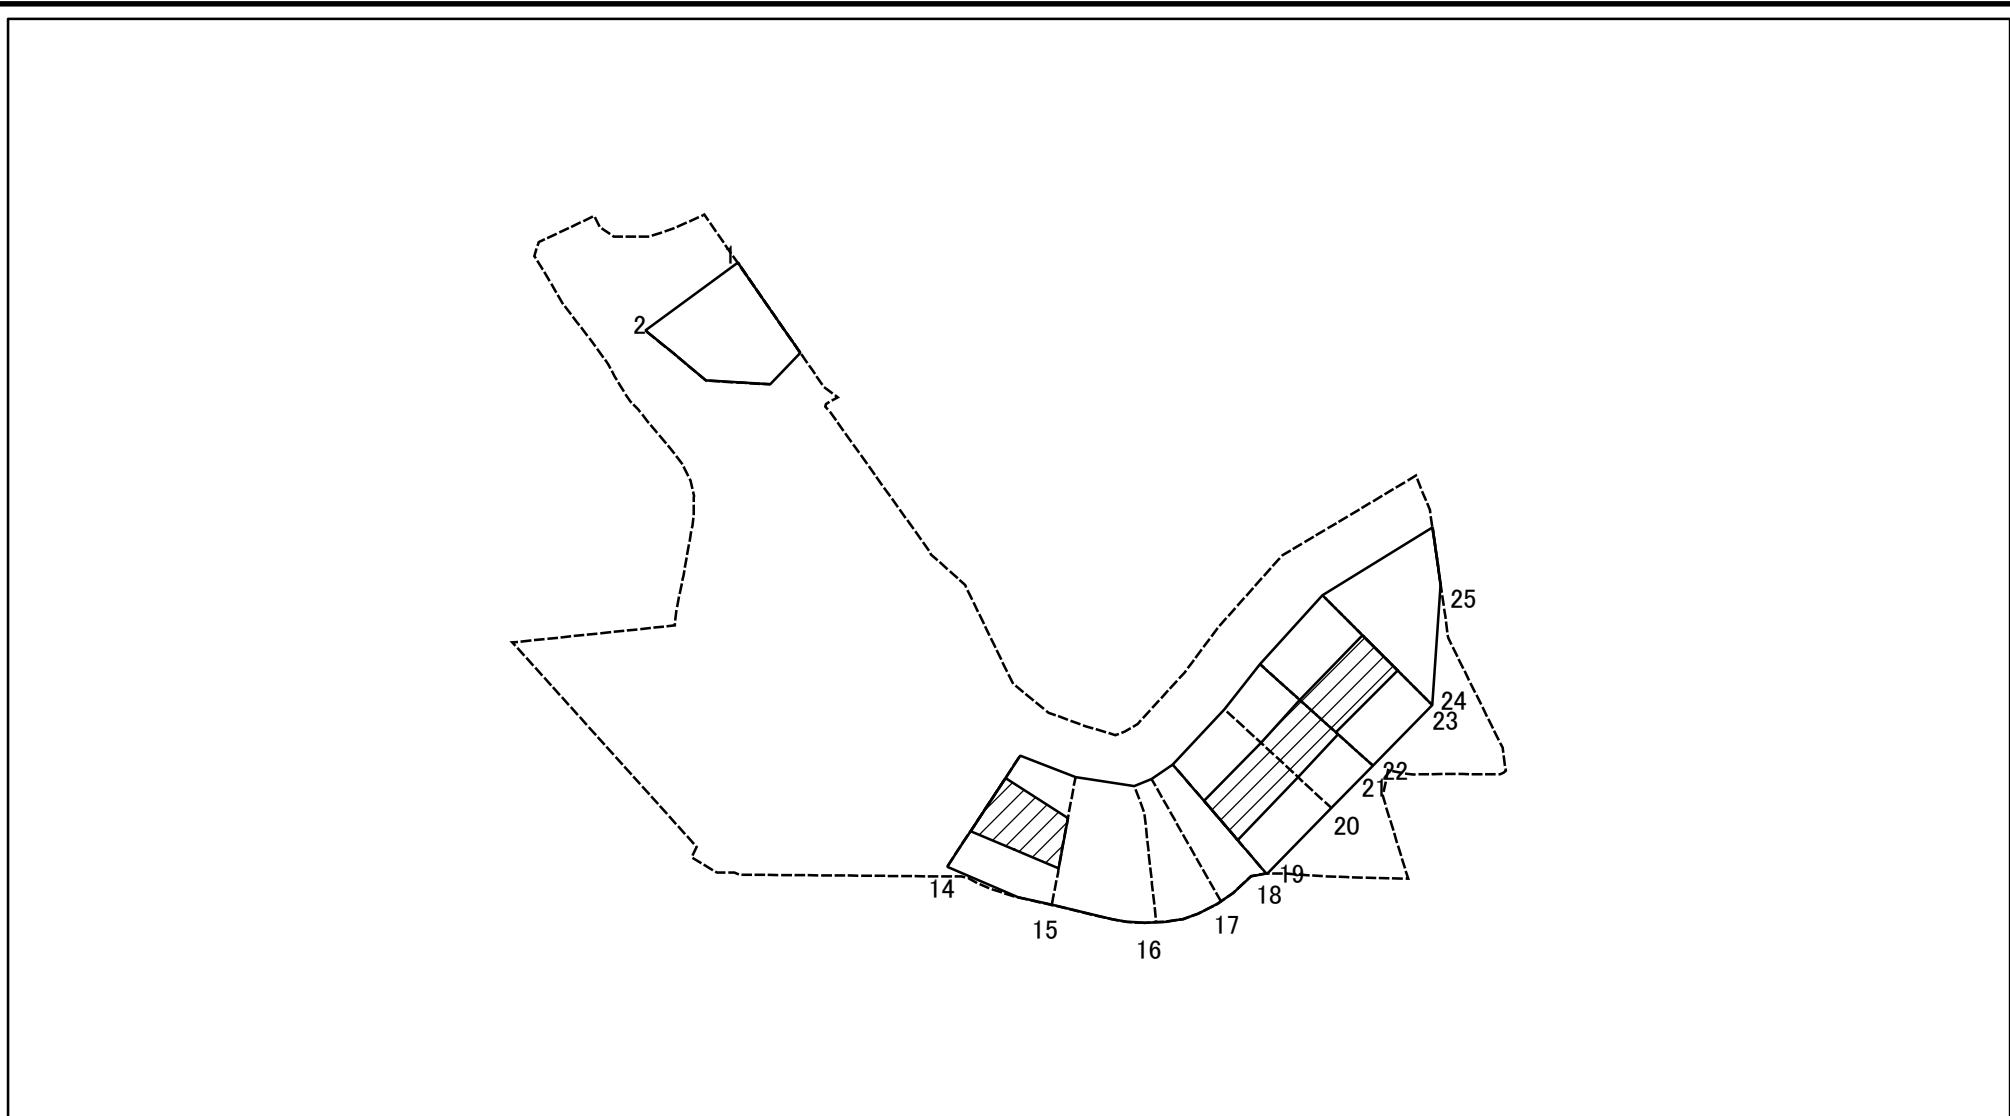
図中の数字は横断測線番号を示す

様式-2-3(急)  
土砂災害特別警戒区域の区域区分図  
(急傾斜地の崩壊に伴う土石等の堆積により  
建築物の地上部に作用すると想定される力)

土砂災害防止法施行令第二条の基準に該当する区域	
土砂災害防止法施行令第三条の基準に該当する区域	
それ以外の区域

8 ~ 9	-	-	-	-	-	-	-	-	~								
9 ~ 10	-	-	-	-	-	-	-	-	~								
10 ~ 11	-	-	-	-	-	-	-	-	~								
11 ~ 12	-	-	-	-	-	-	-	-	~								
12 ~ 13	-	-	-	-	-	-	-	-	~								
13 ~ 14	-	-	-	-	-	-	-	-	~								
14 ~ 15	140.87	1.00	100.00	1.00	18.63	3.48	16.05	3.00	~								
15 ~ 16	156.58	1.00	100.00	1.00	-	-	16.05	3.00	~								
16 ~ 17	158.14	1.00	100.00	1.00	-	-	14.86	2.78	~								
17 ~ 18	158.14	1.00	100.00	1.00	-	-	16.05	3.00	~								
18 ~ 19	153.40	1.00	100.00	1.00	20.23	3.78	16.05	3.00	~								
19 ~ 20	155.95	1.00	100.00	1.00	20.23	3.78	16.05	3.00	~								
20 ~ 21	161.30	1.00	100.00	1.00	19.91	3.72	16.05	3.00	~								
21 ~ 22	161.30	1.00	100.00	1.00	19.32	3.61	16.05	3.00	~								
22 ~ 23	164.15	1.00	100.00	1.00	18.03	3.37	16.05	3.00	~								
23 ~ 24	164.15	1.00	100.00	1.00	18.87	3.53	16.05	3.00	~								
24 ~ 25	164.15	1.00	100.00	1.00	-	-	16.05	3.00	~								
~									~								
~									~								
~									~
