土砂災害警戒区域等の指定の公示に係る図書(その1)

様式-1(急) 土砂災害警戒区域・土砂災害特別警戒区域 位置図	自然現象の種類	急傾斜地の崩壊
	箇所番号	403
	箇所名	上金剛寺
	所在地	富山県中新川郡立山町上金剛寺、小川

土砂災害警戒区域・土砂災害特別警戒区域

区域図(その1)

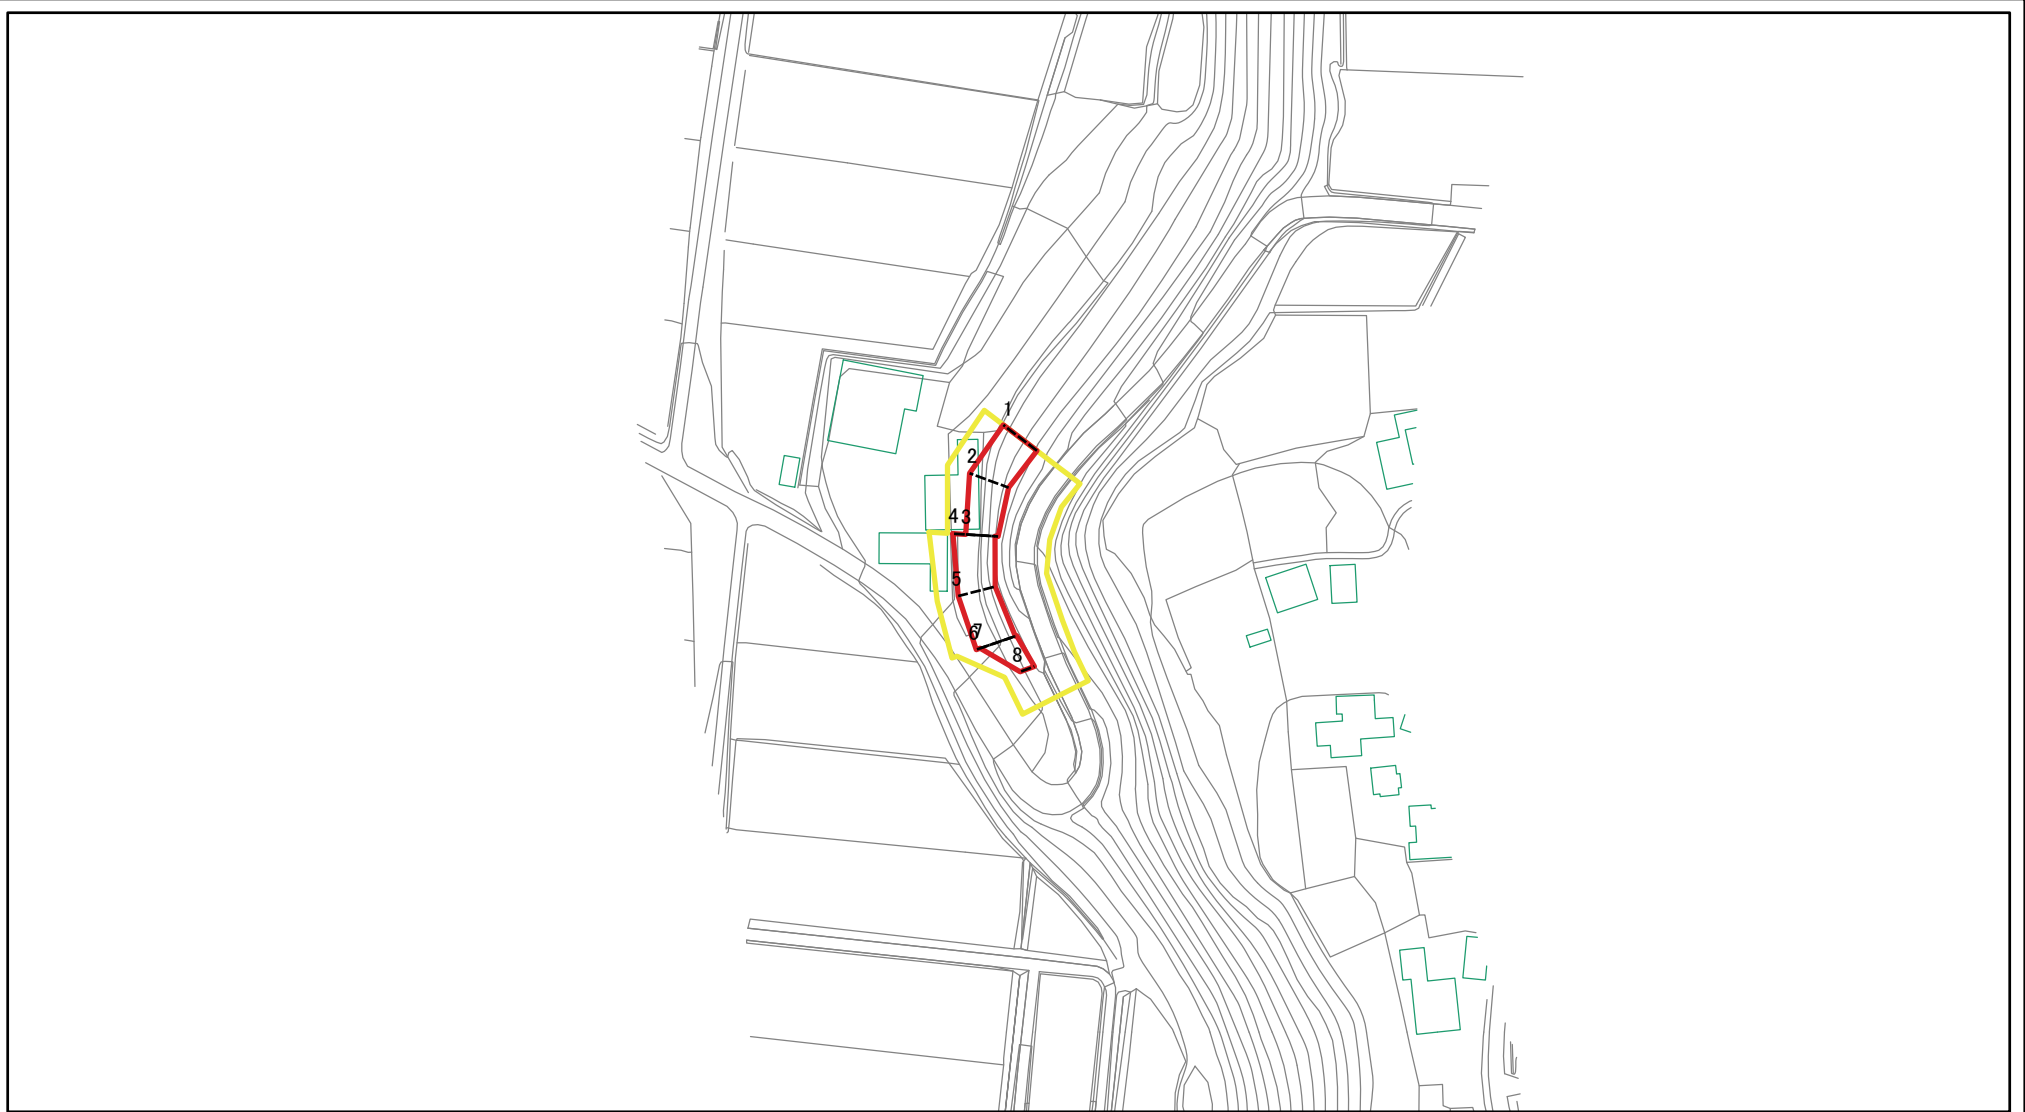
様式-2(急)

図中の数字は横断測線番号を示す

土砂災害防止法施行令第二条の基準に該当する区域

土砂災害防止法
施行令第三条の
基準に該当する
区域

土石等の(移動)高さが1m以下の場合、
土石等の移動による力が100kN/mを超える区域

土石等の堆積の高さが3mを超える区域

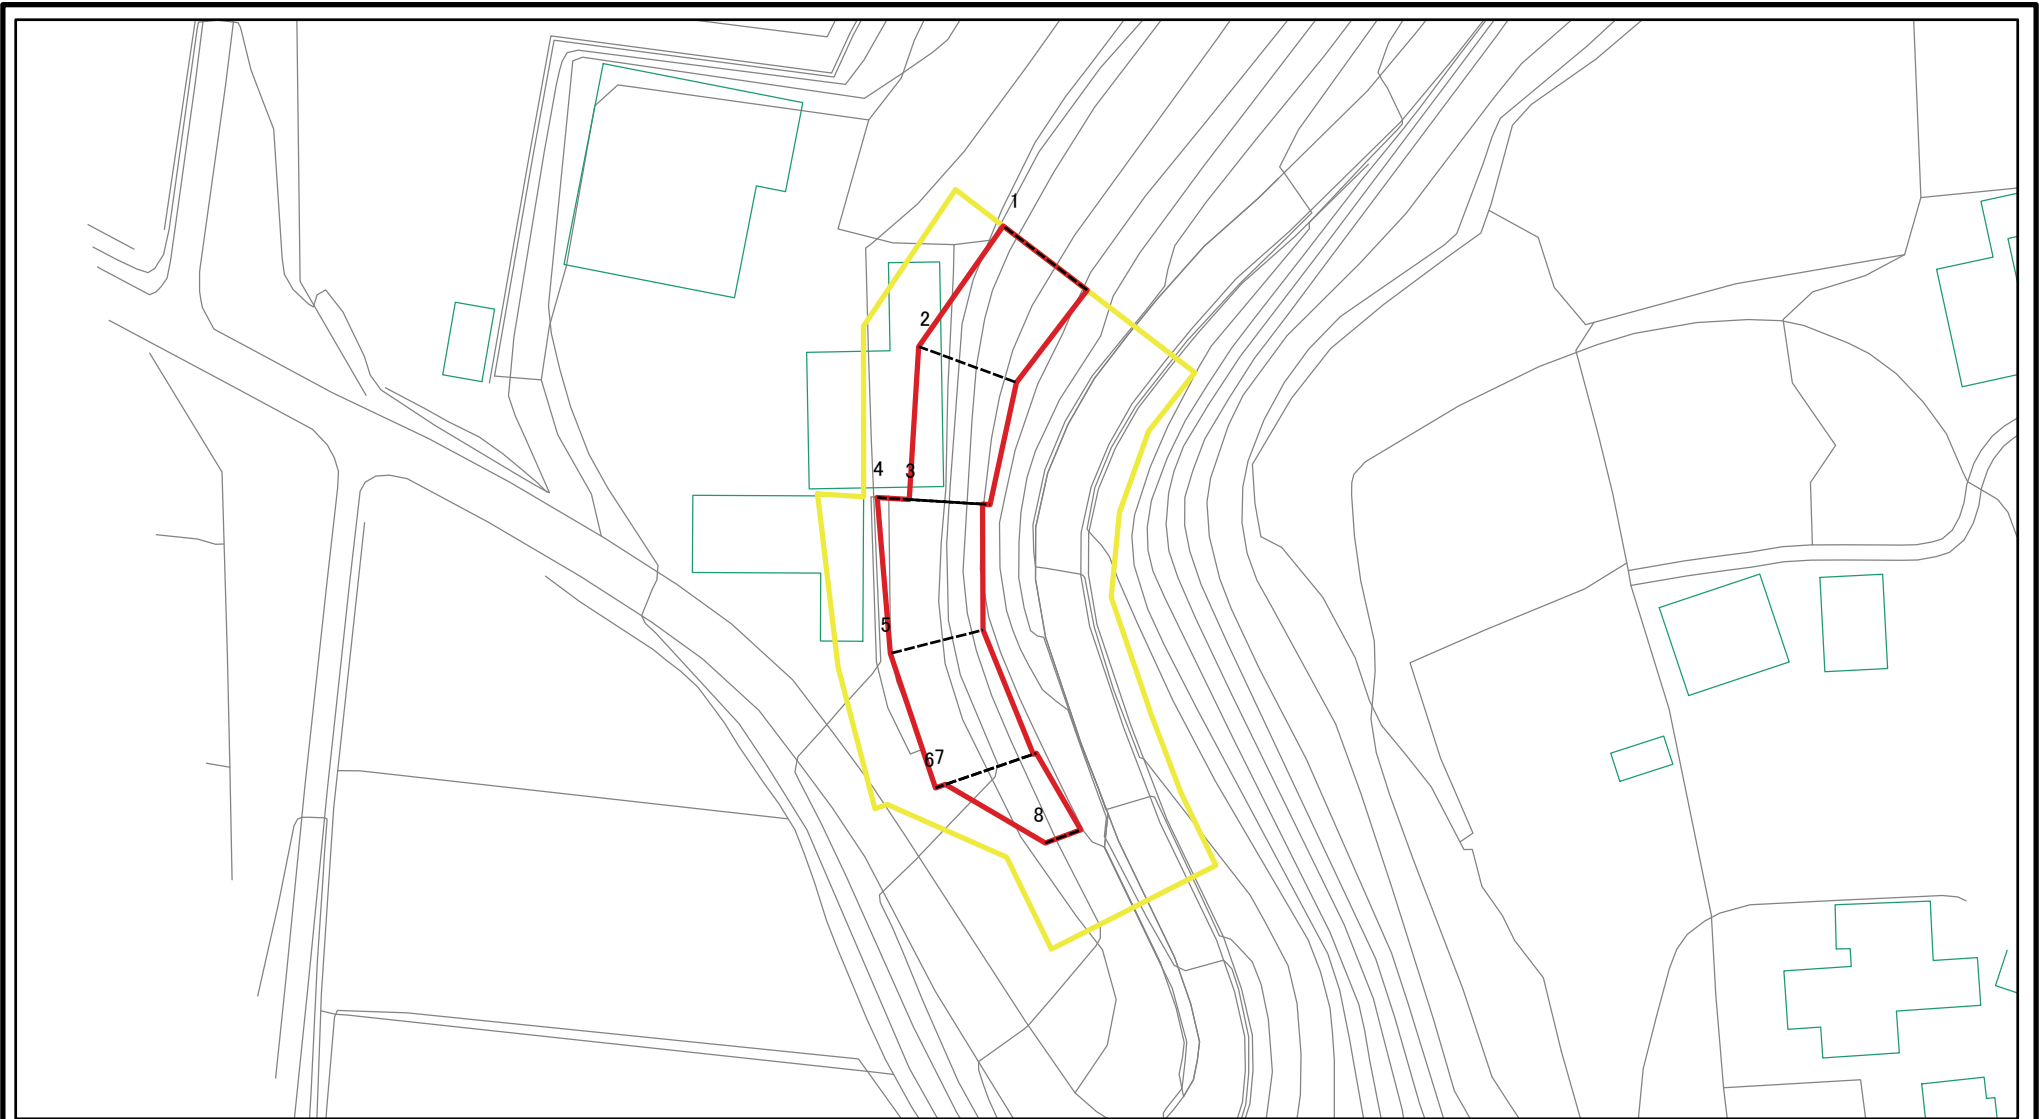
様式-2-1(急)

図中の数字は横断測線番号を示す

区域図(その2)

土砂災害防止法施行令第二条の基準に該当する区域	
土砂災害防止法施行令第三条の基準に該当する区域	
それ以外の区域

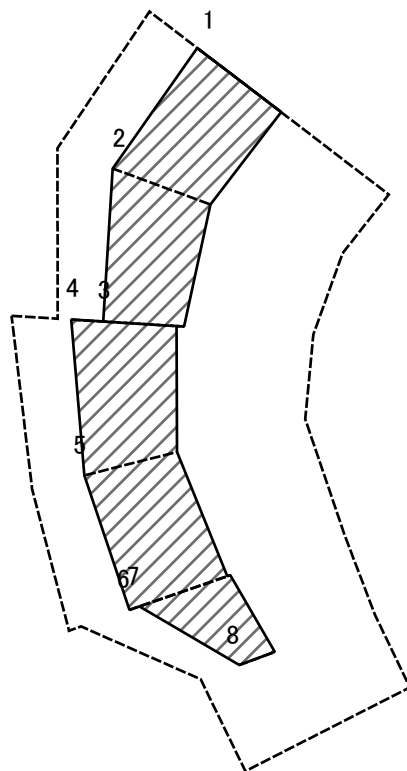
様式-2-2(急)
土砂災害特別警戒区域の区域区分図
(急傾斜地の崩壊に伴う土石等の移動により
建築物の地上部に作用すると想定される力)

図中の数字は横断測線番号を示す

土砂災害防止法施行令第二条の基準に該当する区域	
土砂災害防止法施行令第三条の基準に該当する区域	
それ以外の区域

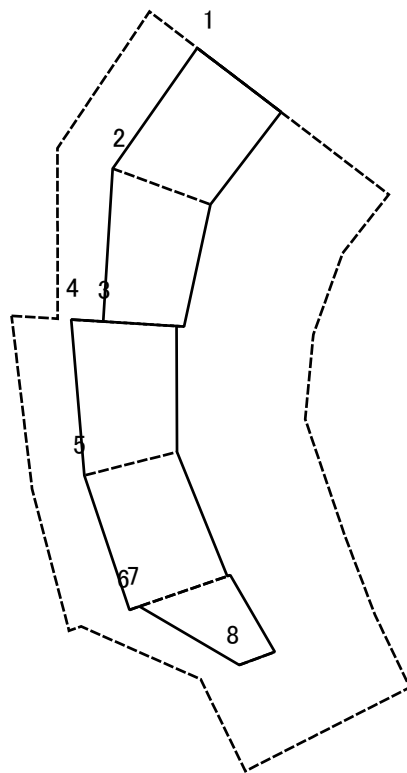
様式-2-3(急)
土砂災害特別警戒区域の区域区分図
(急傾斜地の崩壊に伴う土石等の堆積により
建築物の地上部に作用すると想定される力)

図中の数字は横断測線番号を示す

土砂災害防止法施行令第二条の基準に該当する区域	
土砂災害防止法施行令第三条の基準に該当する区域	
それ以外の区域
