児童福祉施設等に設置している遊具等の安全管理の強化について

### 公園施設の安全管理の強化について

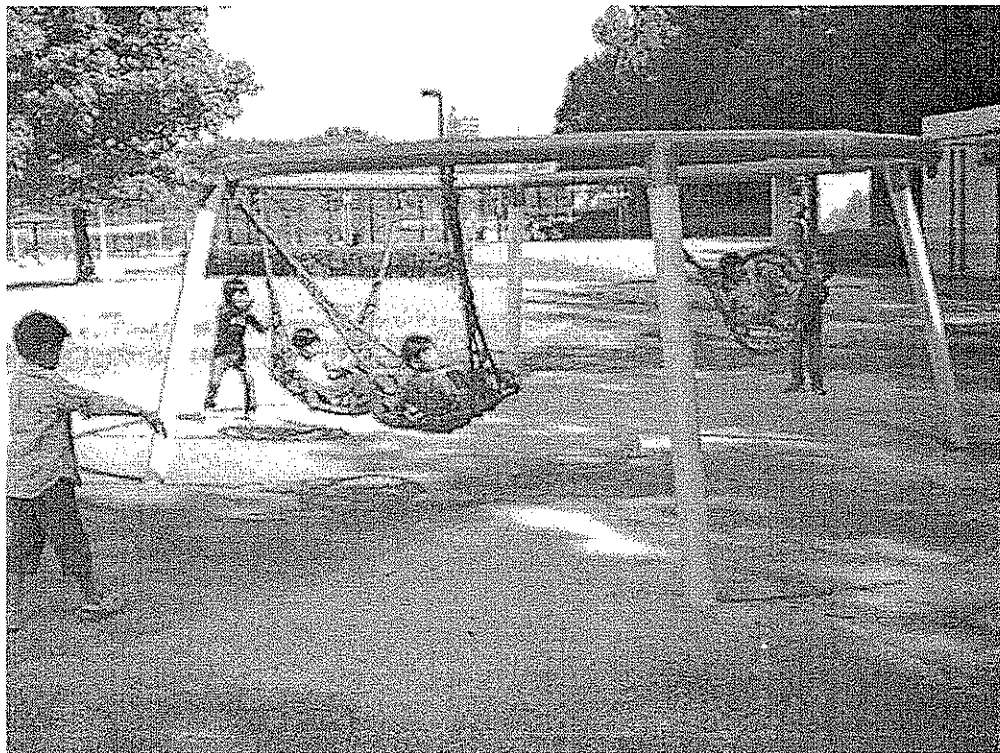
### ・当該遊具写真

- ・発生日時 平成21年10月18日（日）
- ・発生場所 人口100万人以上の都市
- ・発生公園 広域公園
- ・状況 7歳女兒が、ハンモックブランコにおいて遊んでいたところ、右足の甲を地面に擦り骨折した。  
ハンモックブランコのスイングクリアランスは、3基あるブランコのいずれも「遊具の安全に関する基準 JPFA-S:2008」で規定された値を下回っていた。  
現在、遊具は使用を中止しており、事故原因の詳細を調査し、事故対策を検討する予定である。

後者の事故に関しては、「都市公園における遊具の安全確保に関する指針(改訂版)」の「4.4-1(4)遊具の構造 ②可動部との衝突対策」において、「可動部と地面との間に適切なクリアランスを確保する」こととしているところである。
